**MAPEAMENTO DE ÁREAS ÚMIDAS E BANHADOS  
NA MICROBACIA DO RIO AMANDAÚ, REGIÃO  
NOROESTE DO RIO GRANDE DO SUL**

**DISSERTAÇÃO DE MESTRADO**

**Juliana Meller**

**Santa Maria, RS, Brasil  
2011**

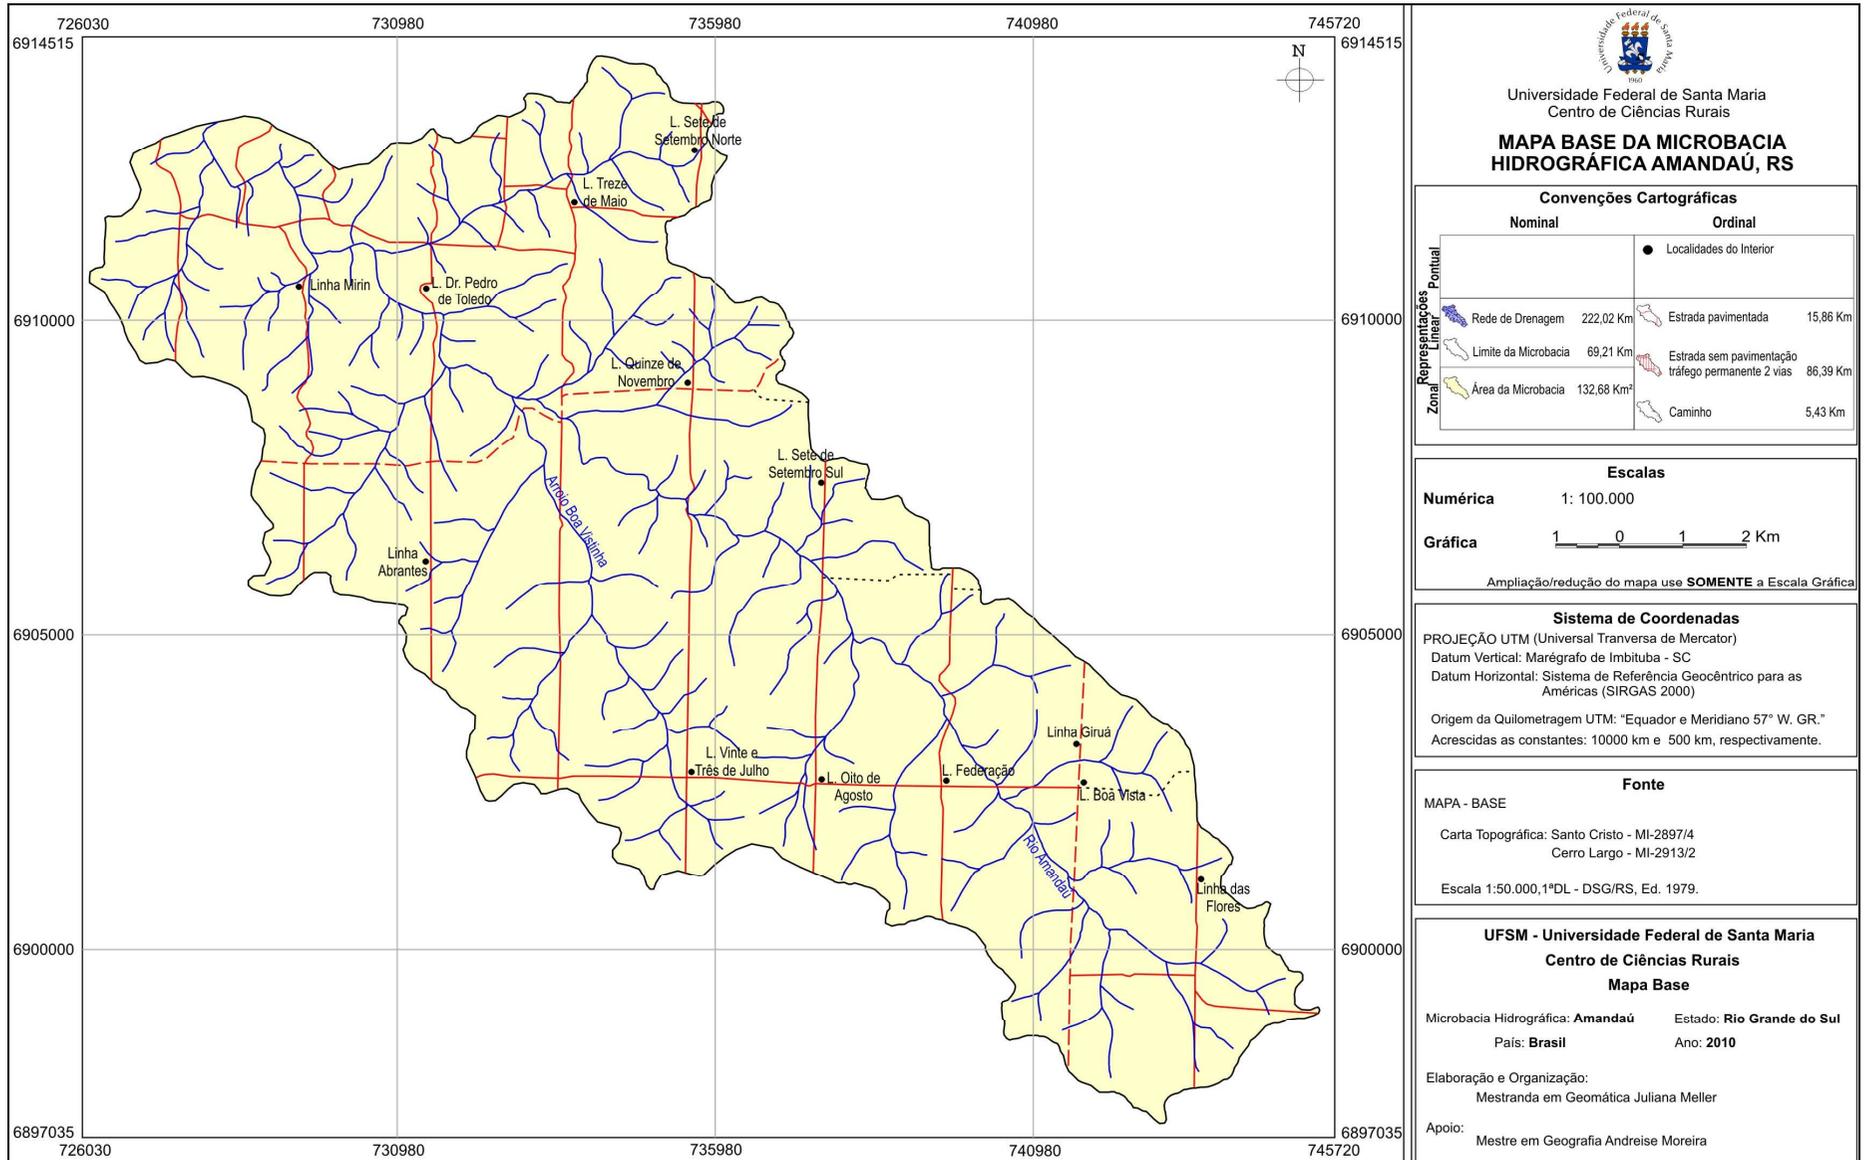
Figura 4.5 – Mapa com a delimitação da Microbacia do Rio Amandaú e a representação da malha hídrica  
Fonte: MELLER, J, 2010

O trecho da Microbacia em estudo possui uma vasta rede hídrica formada por diversos pequenos córregos (afluentes) que são contribuintes do Rio Amandaú (canal principal), totalizando 222,02 km de extensão (Figura 4.5). O Afluente de maior expressão é o Arroio Boa Vistinha (Carta Topográfica Santo Cristo, Folha SG.21-Z-D-V-4, MI 2897/4). Os demais afluentes não possuem denominação oficial.

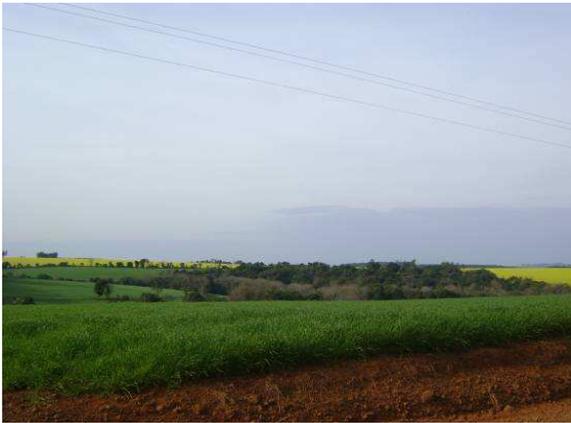
Figura 4.6 – Fotografia da atividade agrícola temporária  
Fonte: MELLER, J.,2010

A ocupação das terras da Microbacia Hidrográfica do Rio Amandaú dá-se essencialmente pelas atividades agropecuárias. Predominam a produção agrícola de culturas temporárias (soja, trigo, milho, pastagens e outras), (Figura 4.6) e a pecuária leiteira e de corte (produção de carne), (Figura 4.7).

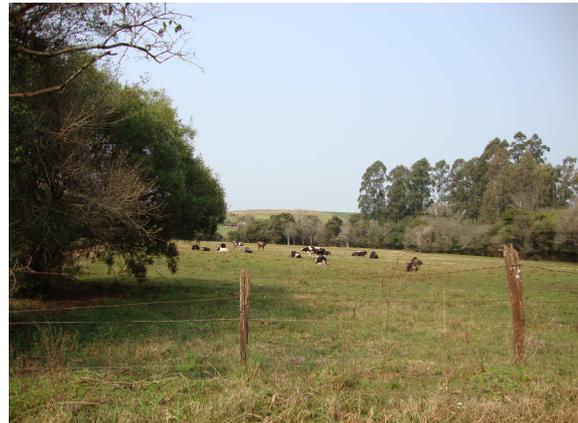
Figura 4.7 – Fotografia da atividade pecuária leiteira e de corte  
Fonte: MELLER, J.,2010

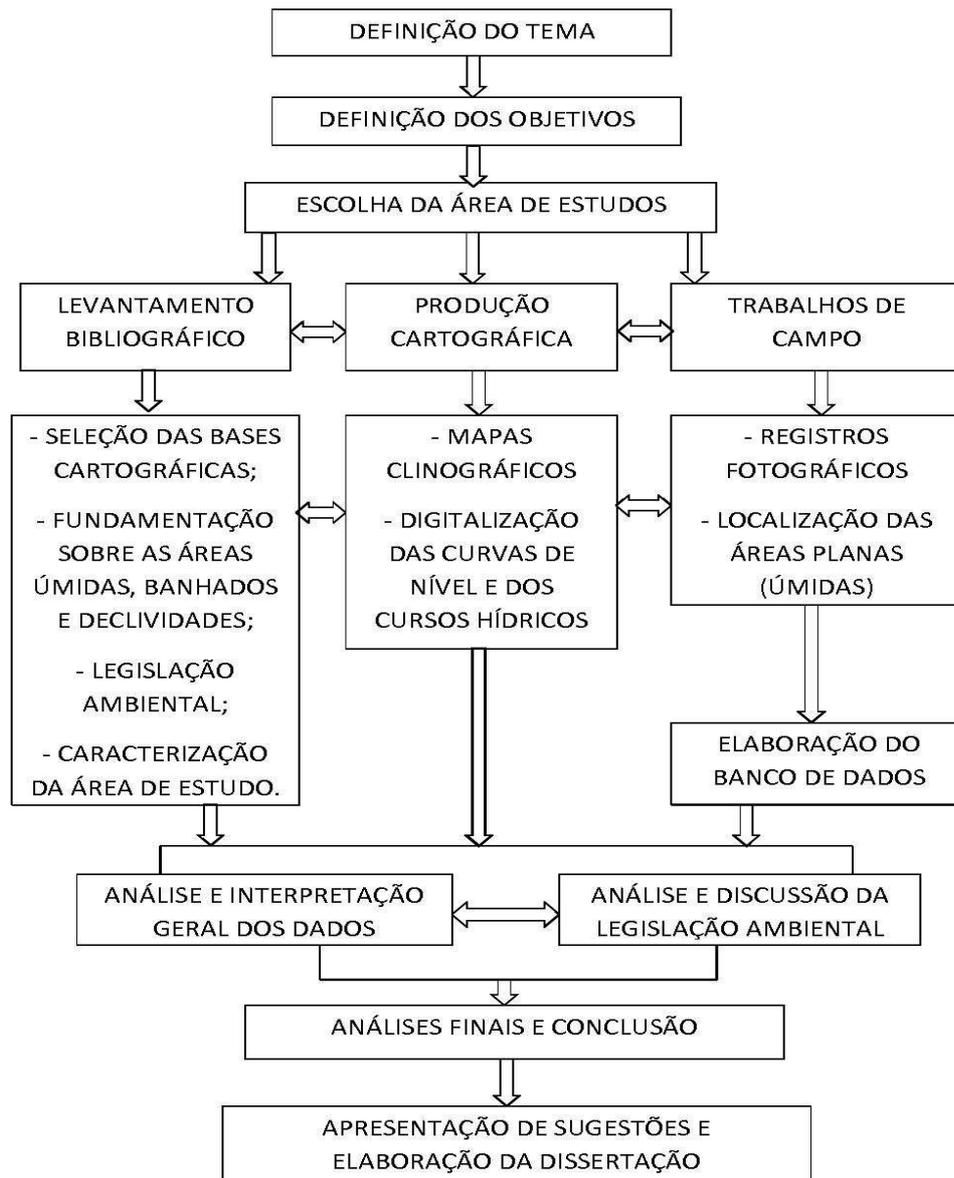
Figura 5.1 - Diagrama do procedimento metodológico  
Org.: MELLER, J. 2011

Para a realização de um trabalho de pesquisa científica, tem-se a necessidade de utilizar uma metodologia que permita validar os estudos feitos. A metodologia adotada para a realização desta pesquisa (diagrama apresentado na Figura 5.1) esteve estruturada em seis etapas: a primeira esteve pautada na escolha da área e conhecimento da região de abrangência e do ecossistema em estudo; a segunda etapa buscou reunir as informações bibliográficas, especialmente as cartográficas, para a fundamentação teórica do tema; na terceira etapa a produção cartográfica – mapa clinográfico, mapa da delimitação da Microbacia e mapa hidrográfico foi o objetivo principal; na quarta etapa concentraram-se os esforços para a realização dos trabalhos de campo e identificação do Ecossistema Banhado; na quinta etapa foi elaborado o banco de dados com as informações coletadas em campo; e, na sexta e última etapa, o trabalho esteve voltado para as análises dos resultados (referenciamento do método adotado, análise das fotografias, análise das imagens de satélite, análise da Legislação Ambiental pertinente ao tema e produção textual).

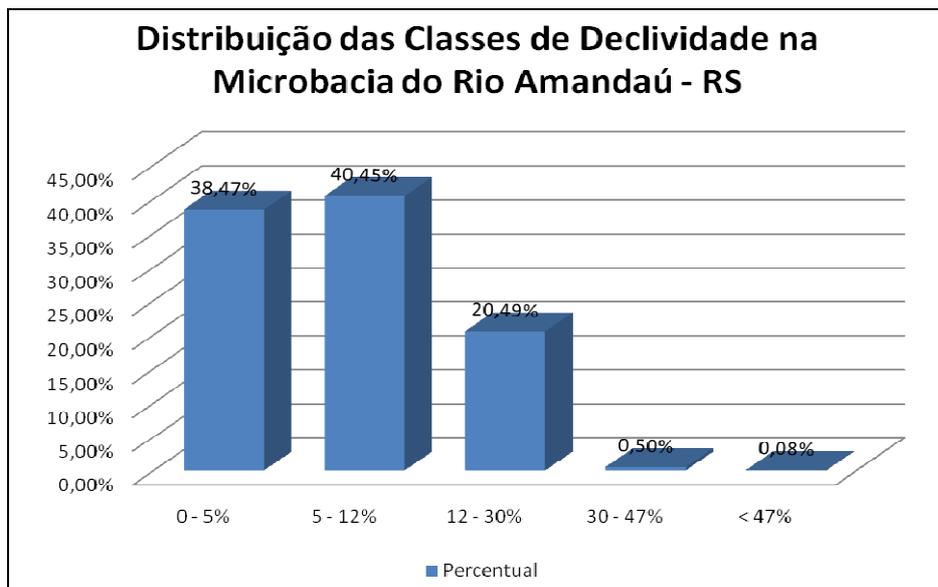
Figura 6.1 – Gráfico da distribuição percentual das Classes de Declividade na Microbacia do Rio Amandaú – RS a partir da proposta de De Biasi

No gráfico em sequência, Figura 6.1, pode-se observar a distribuição percentual na Microbacia de cada classe de declividade a partir da proposta de De Biasi.

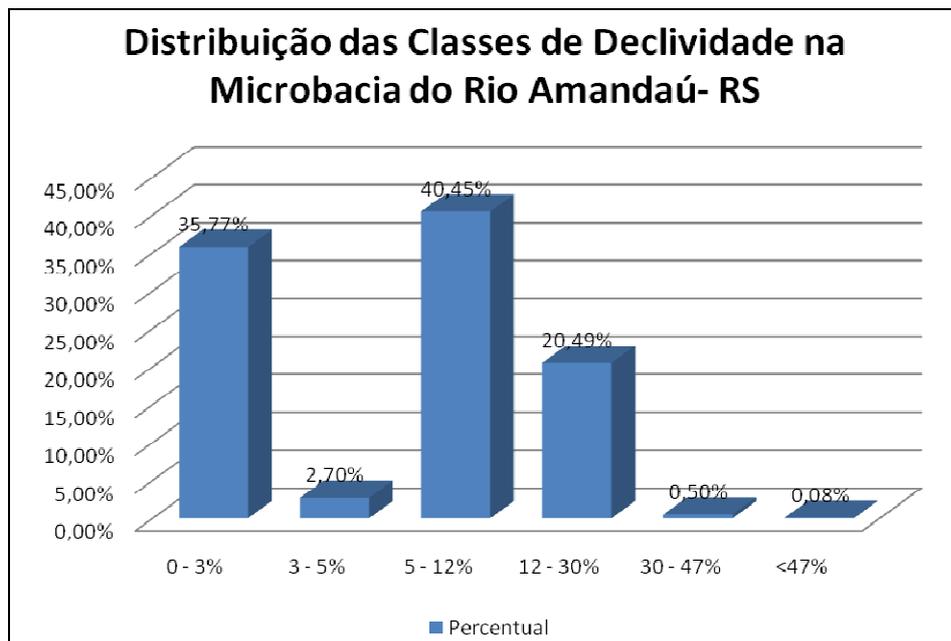
Figura 6.2 – Gráfico da Distribuição percentual das Classes de Declividade na Microbacia do Rio Amandaú – RS a partir da proposta de Granell-Pérez

Na Figura 6.2, pode-se observar a representação gráfica do percentual de cada classe de declividade na Microbacia.

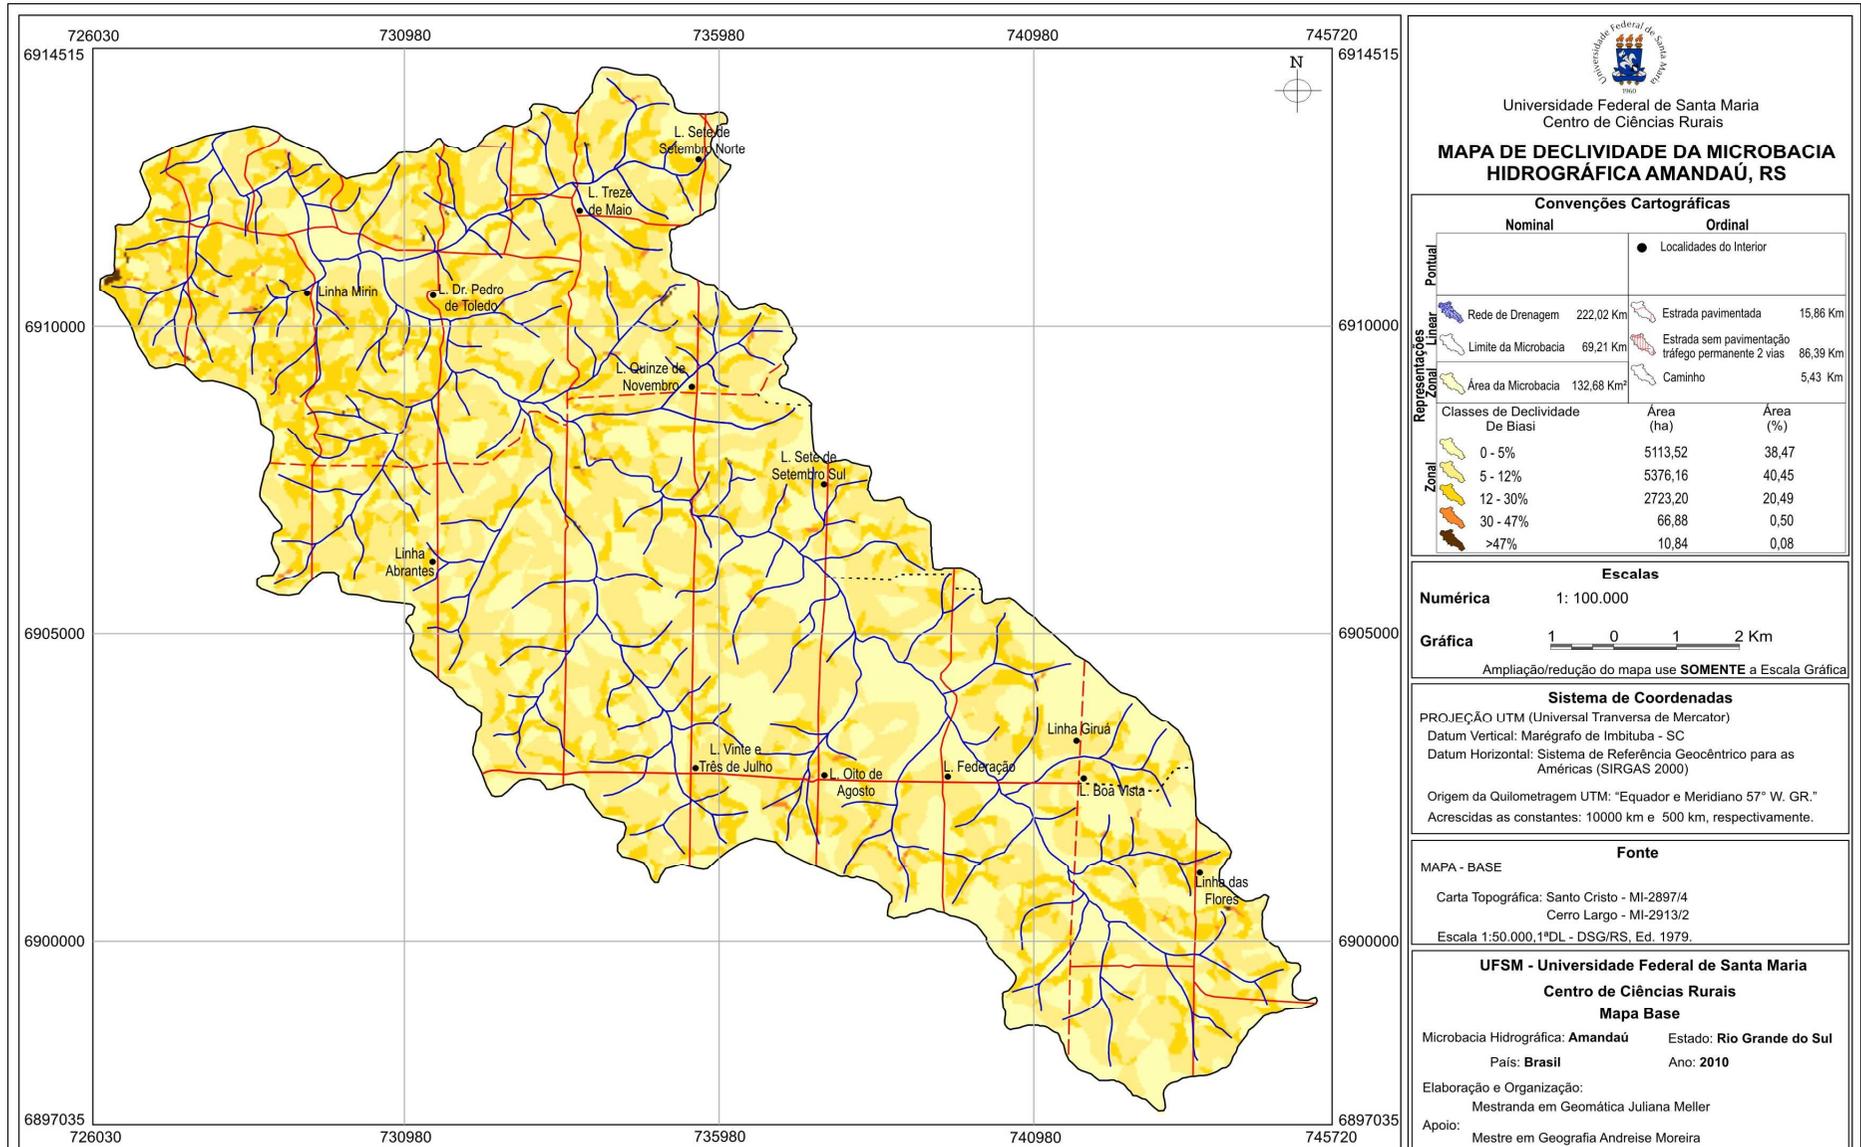
Figura 6.3 - Mapa clinográfico – proposta De Biasi (1972 e 1992)  
Fonte: MELLER, J, 2010

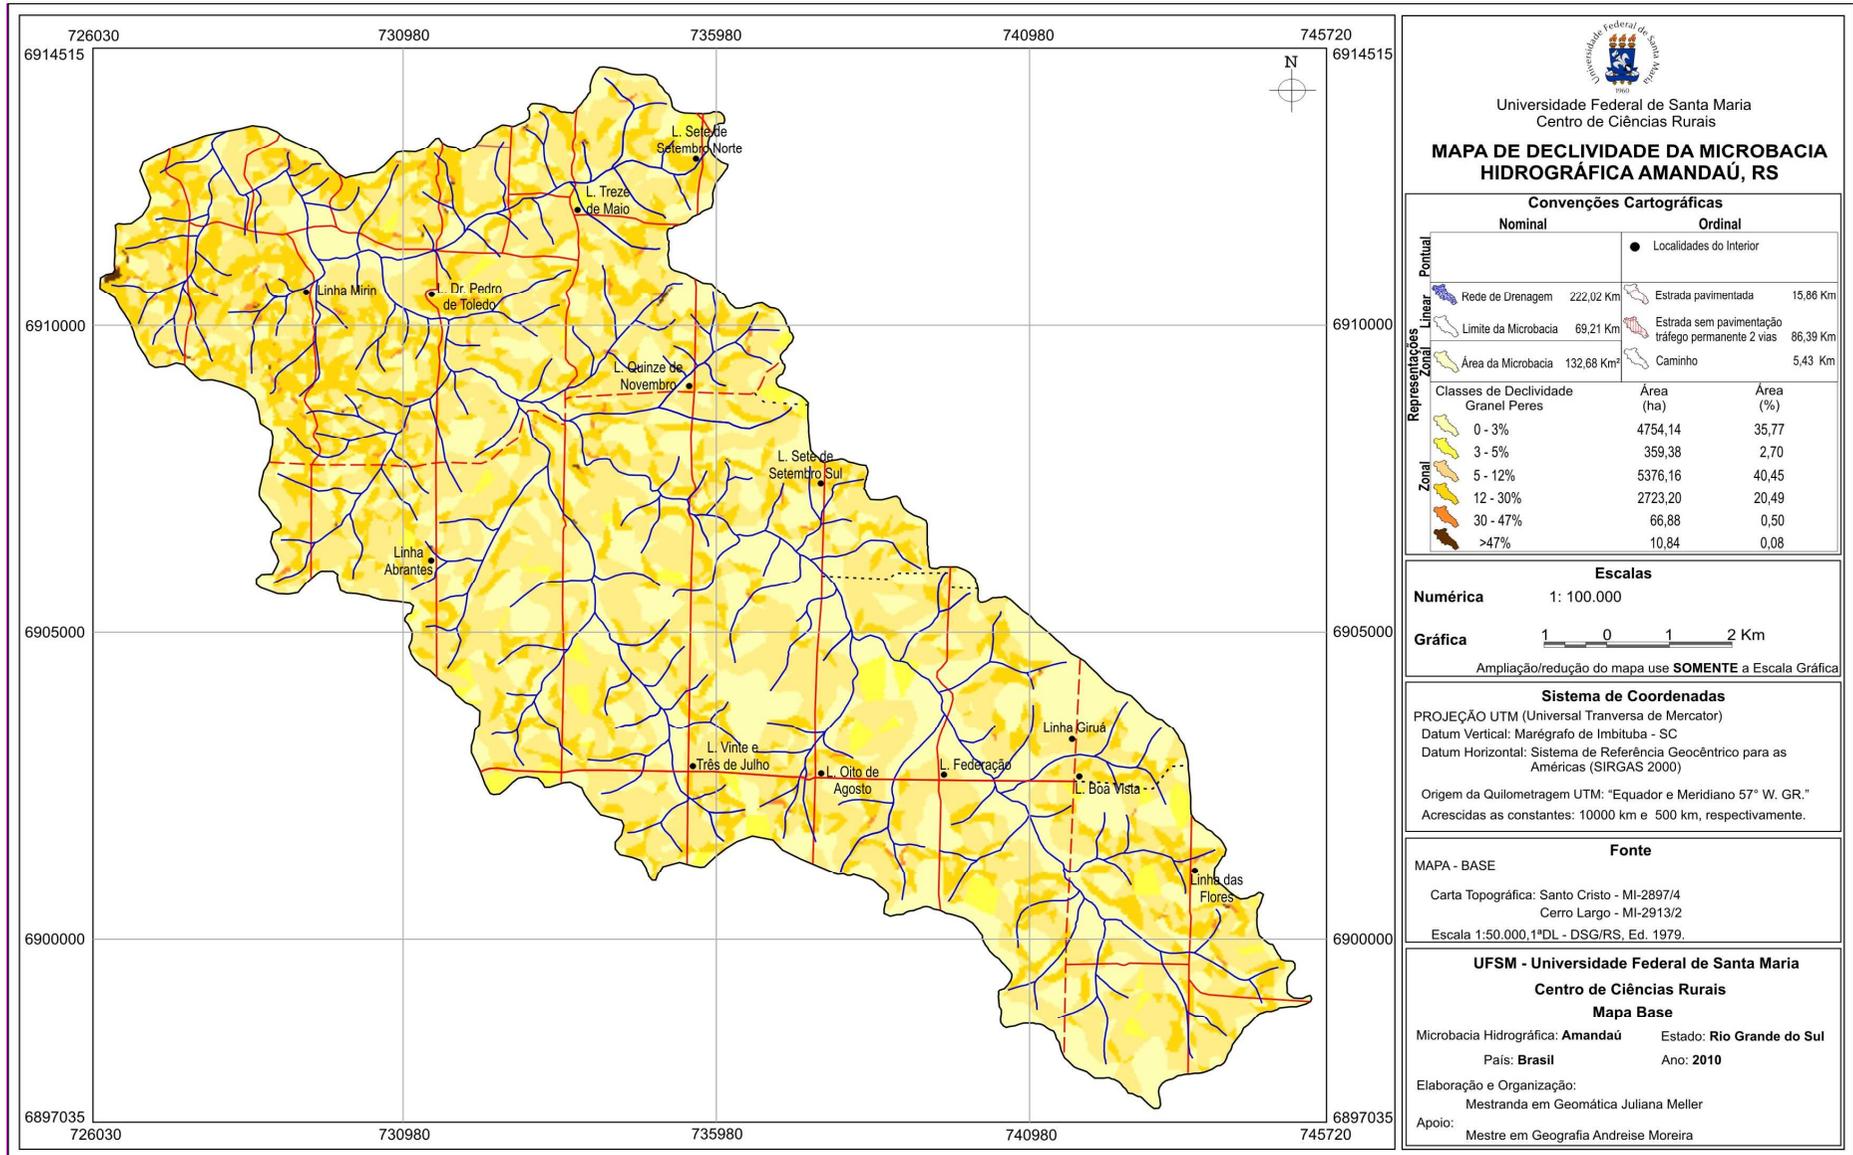
Figura 6.4 - Mapa clinográfico – proposta de Granell-Pérez (2001)  
 Fonte: MELLER, J, 2010

A classe de declividade no intervalo entre 0 a 3%, baseada na proposta de Granell Pérez (2001), possuiu certa homogeneidade, sendo, neste estudo, considerada como plana, tendo-se a comprovação nos trabalhos de campo.

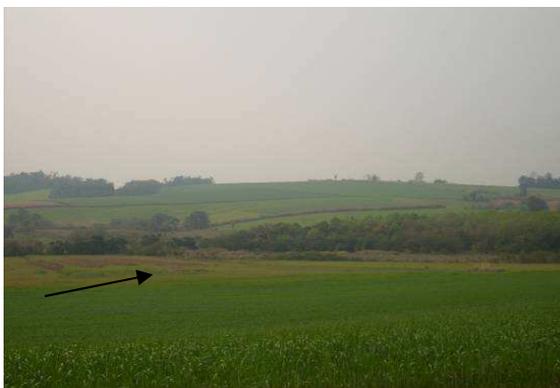
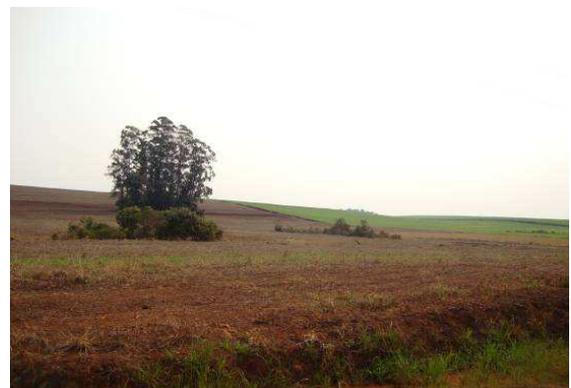
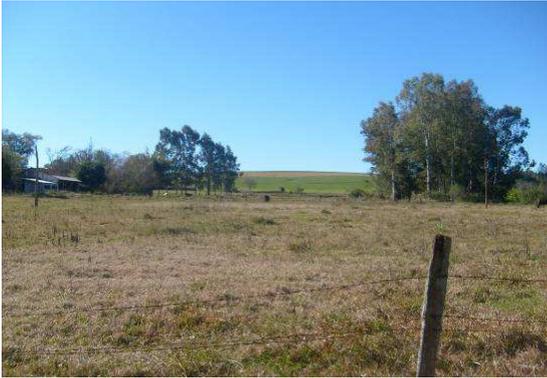
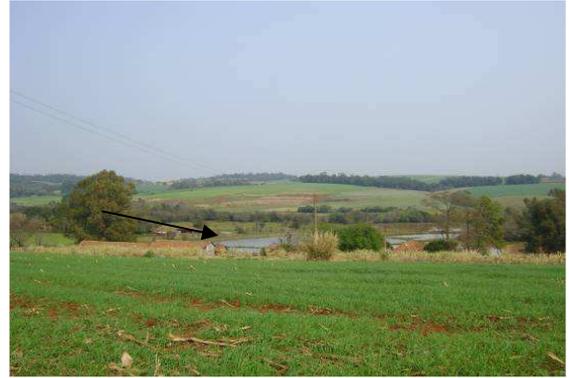
Figura 6.5 – Fotografia da área localizada na Linha das Flores – Senador Salgado Filho/RS  
Fonte: MELLER, J.

Figura 6.6 – Fotografia da área localizada na Linha Treze de Maio – Cândido Godói/RS  
Fonte: MELLER, J.

Figura 6.7 – Fotografia da área localizada na Linha Quinze de Novembro – Santa Rosa/RS  
Fonte: MELLER, J.

Figura 6.8 – Fotografia da área localizada na Linha Vinte e Três de Julho - Ubiretama/RS  
Fonte: MELLER, J.

Nos trabalhos de campo, comprovou-se a eficácia do mapa clinográfico e a escolha de uma proposta que representasse uma classe com baixa declividade, obtendo-se facilidade na identificação desta no momento da coleta dos dados (pontos amostrais). Além da boa representação cartográfica das áreas consideradas planas no mapa clinográfico, a facilidade de identificação deu-se devido a existência de um malha rodoviária localizada nestas áreas planas ou nos divisores de água, facilitando-se, assim, a visualização das mesmas. Uma representação das áreas planas identificadas pode-se ver nos registros fotográficos apresentados em sequência (Figuras 6.5, 6.6, 6.7 e 6.8).

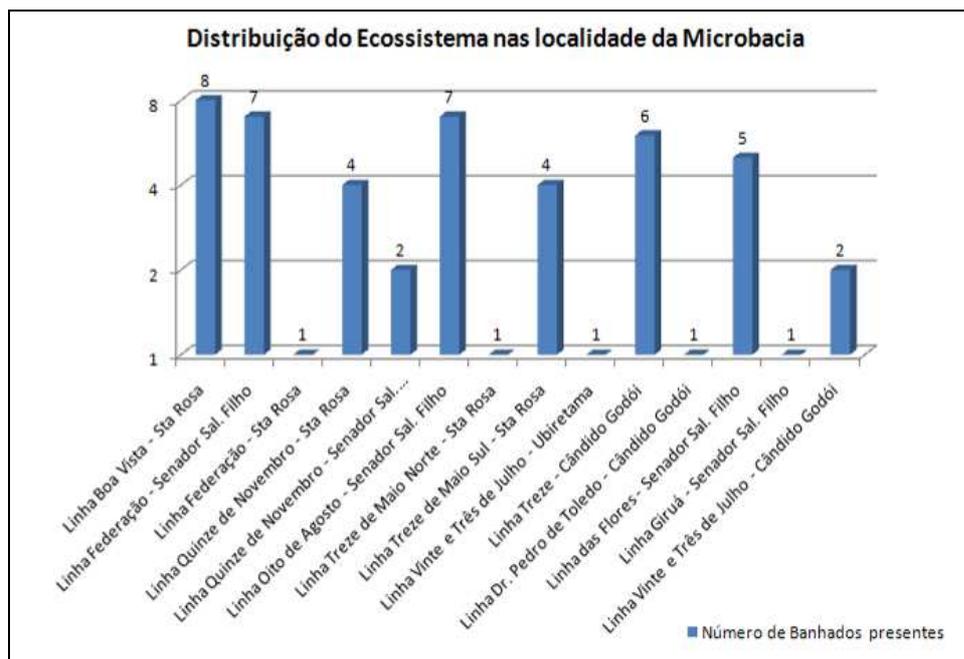
Figura 6.10 - Gráfico com a distribuição do Ecossistema Banhado nas localidades no trecho de abrangência da Microbacia do Rio Amandaú  
Fonte - Fonte: MELLER, J., 2010

Realizaram-se amostragens em 16 (dezesseis) localidades interioranas (Figura 6.10). Destas, apenas duas tiveram ausência do Ecossistema Banhado em seu território, a localidade de Linha Mirim, município de Cândido Godói, e a localidade de Linha Dr. Pedro de Toledo, município de Santa Rosa, embora existam nestas uma grande porção de área plana e úmida. Nas demais localidades, em maior ou menor proporção, o Ecossistema esteve presente.

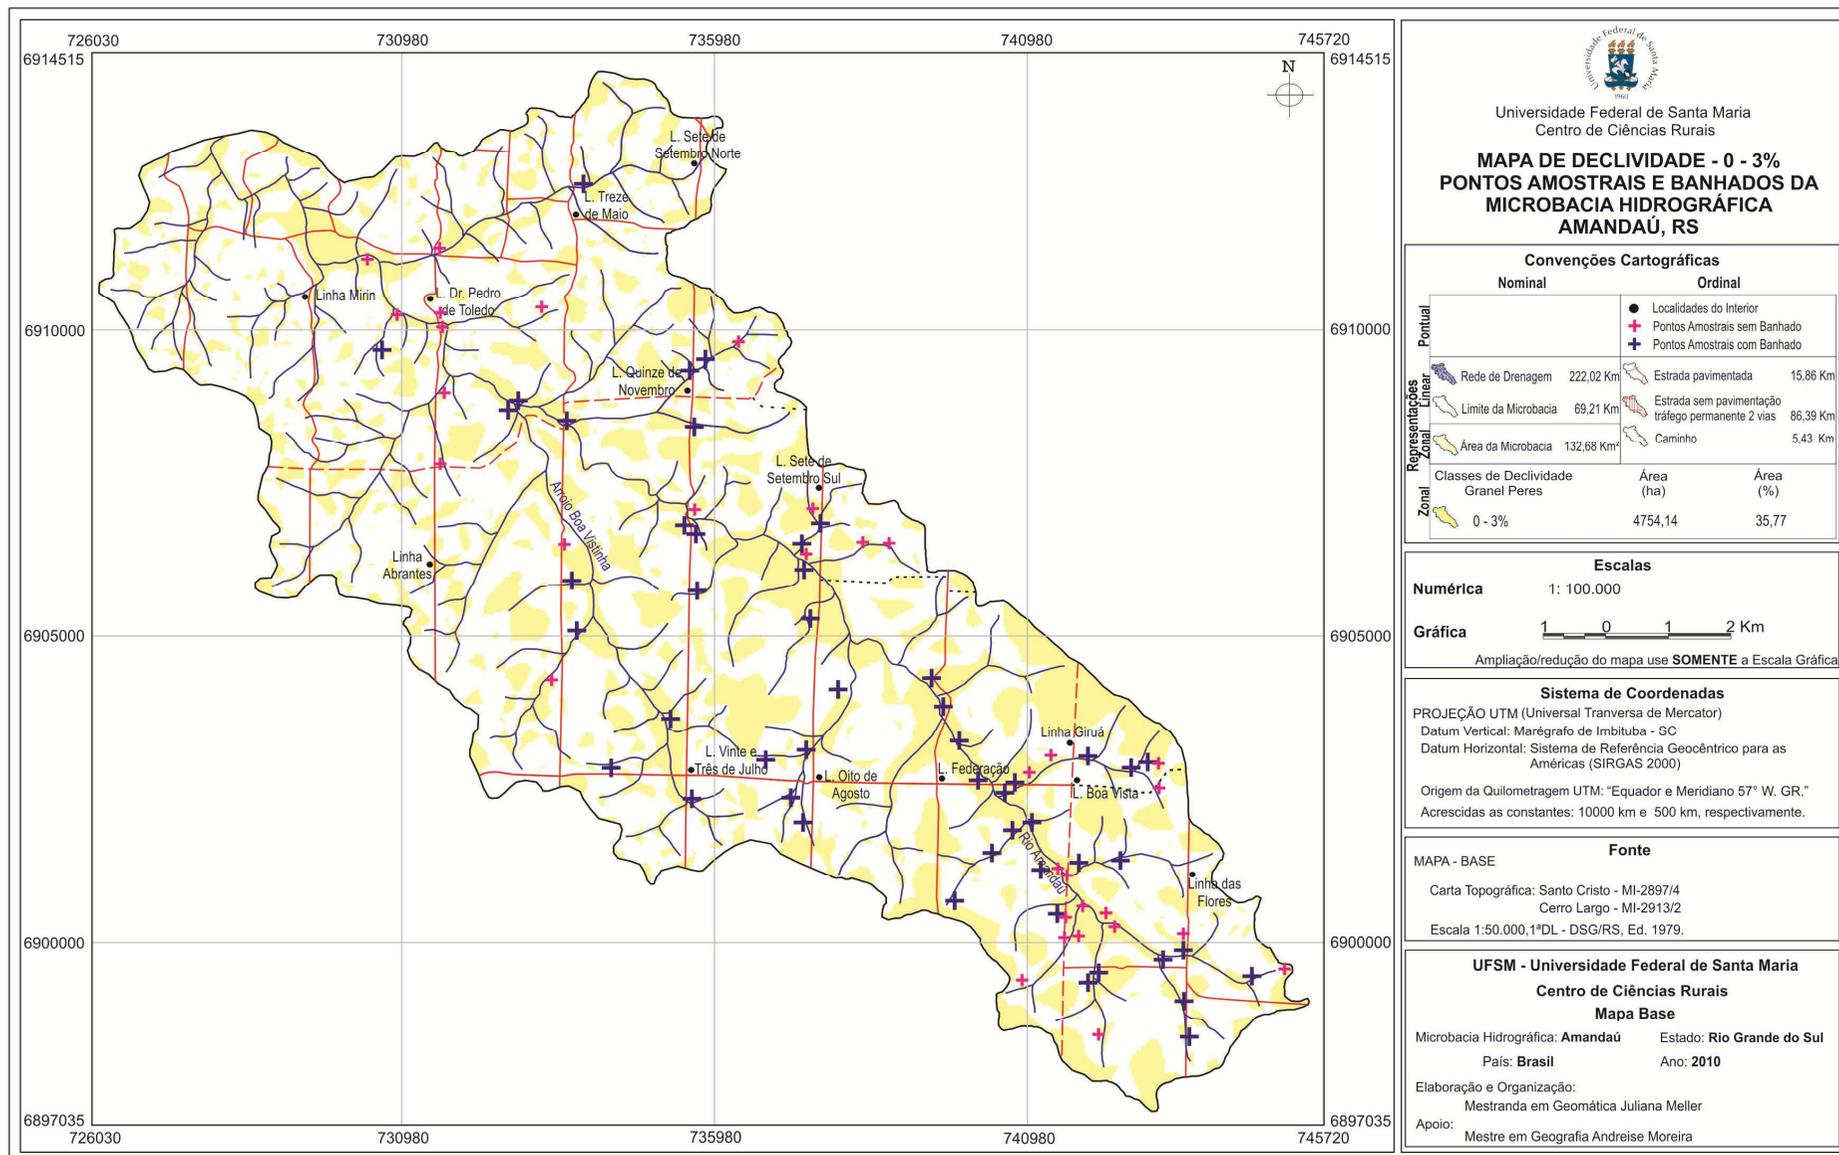
Figura 6.9 - Mapa com a espacialização dos pontos amostrais com e sem a presença do Ecosistema Banhado ao longo do trecho da Microbasia  
Fonte: MELLER, J, 2010

A Tabela 6.3 apresenta a relação das coordenadas UTM do fuso 21 (E e N), identificando a presença ou ausência do Ecossistema Banhado nas áreas planas e úmidas amostradas na classe de declividade entre 0 e 3%. Estas coordenadas espacializadas resultaram no mapa já apresentado na Figura 6.9, demonstrando que o método escolhido para o mapeamento desse Ecossistema foi eficaz.

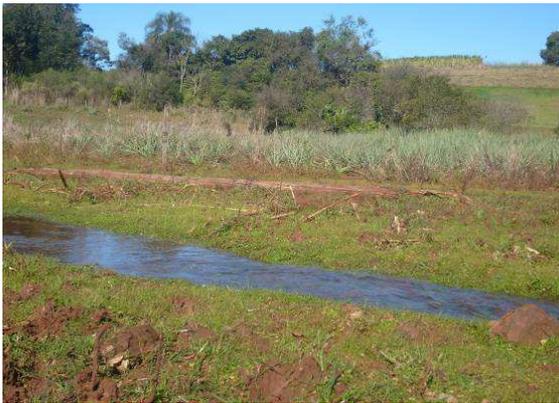
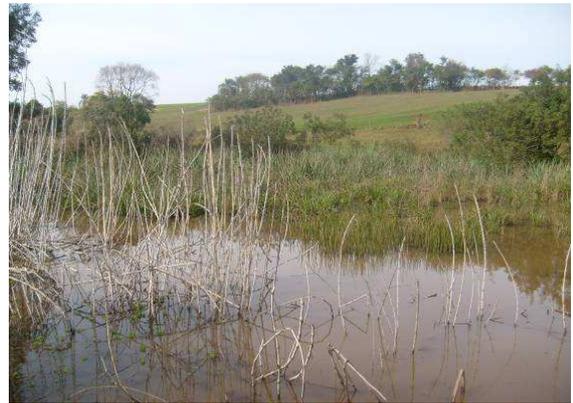
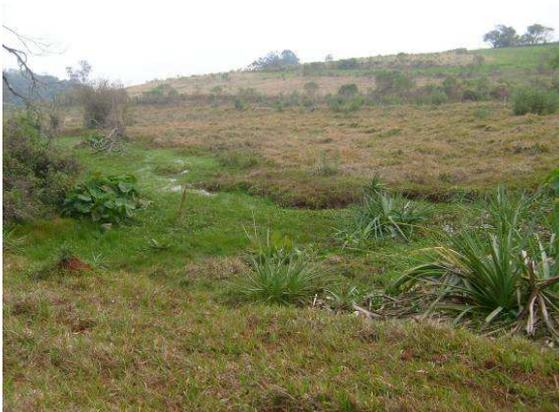
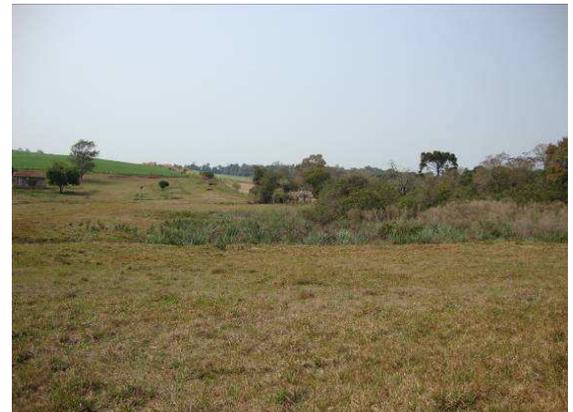
Figura 6.11 – Fotografia do Ecossistema localizado na Linha Quinze de Novembro – Santa Rosa/RS  
Fonte: MELLER, J. (2010)

Figura 6.12 – Fotografia do Ecossistema localizado na Linha Boa Vista – Santa Rosa/RS  
Fonte: MELLER, J. (2010)

Figura 6.13 – Fotografia do Ecossistema localizado na Linha das Flores – Senador Salgado Filho/RS  
Fonte: MELLER, J. (2010)

Figura 6.14 – Fotografia do Ecossistema localizado na Linha Vinte e Três de Julho - Ubiretama/RS  
Fonte: MELLER, J. (2010)

Nesta Microbacia, os aspectos geográficos (área predominantemente plana), permitem a ocorrência do Ecossistema Banhado nas porções de terreno associadas aos cursos hídricos, podendo-se considerá-las importantes áreas de recarga destes. Nas Figuras 6.11, 6.12, 6.13 e 6.14, em sequência, apresentam-se registros fotográficos do Ecossistema mapeado.

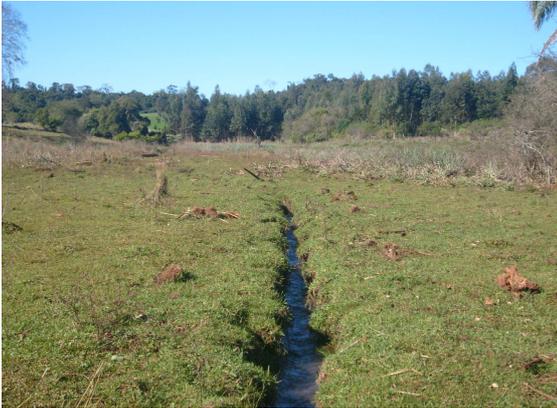
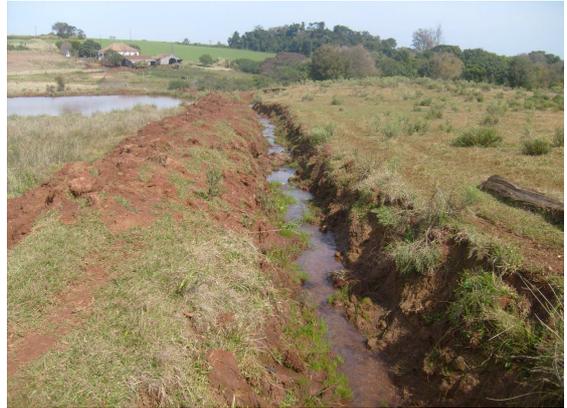
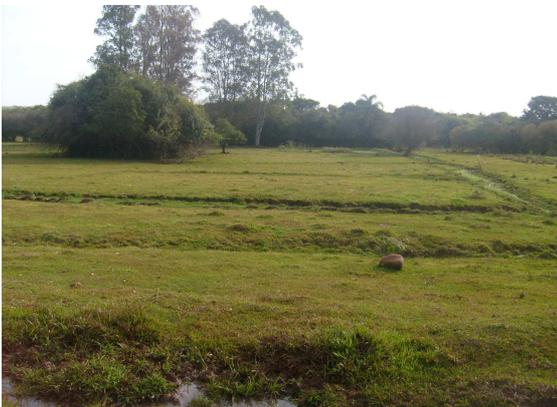
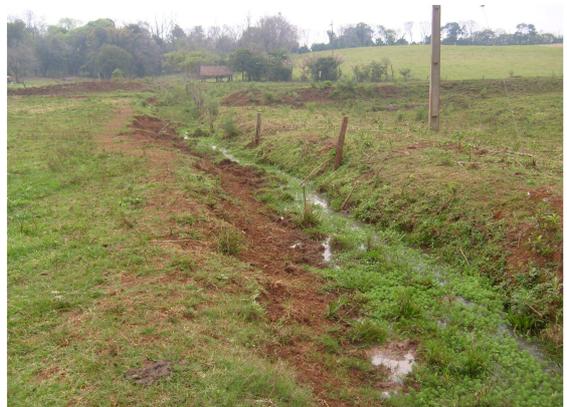
Figura 6.15 – Fotografia de Banhado drenado localizado na Linha Quinze de Novembro – Santa Rosa/RS  
Fonte: MELLER, J. (2010)

Figura 6.16 – Fotografia de Banhado drenado localizado na Linha Boa Vista – Santa Rosa/RS  
Fonte: MELLER, J. (2010)

Figura 6.17 – Fotografia de Banhado drenado localizado na Linha Federação – Senador Salgado Filho/RS  
Fonte: MELLER, J. (2010)

Figura 6.18 – Fotografia de Banhado drenado localizado na Linha Vinte e Três de Julho - Ubiretama/RS  
Fonte: MELLER, J. (2010)

naturais provocadas pela prática da drenagem. Pode-se observar nas Figuras 6.15, 6.16, 6.17 e 6.18, algumas realidades que apresentaram-se nos Banhados mapeados.

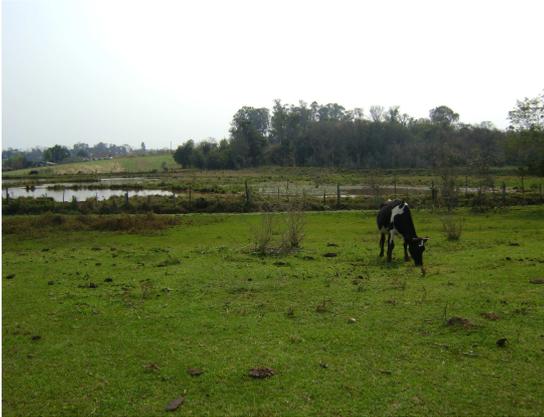
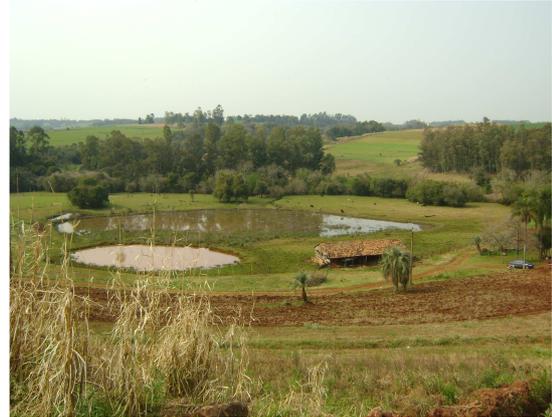
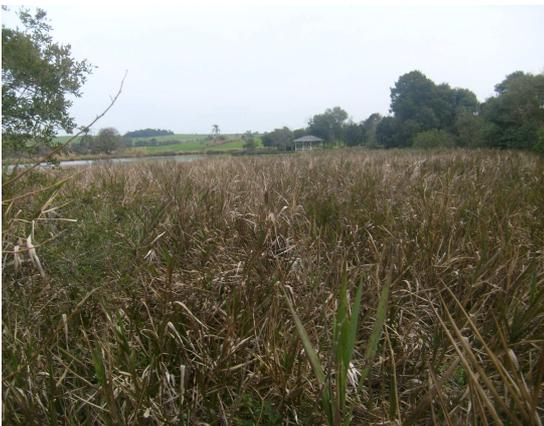
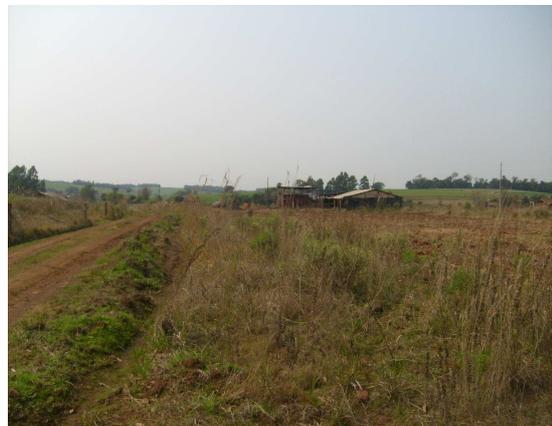
Figura 6.19 – Fotografia do uso do Banhado para a pecuária e açudagem - Linha Vinte e Três de Julho - Ubiretama/RS  
Fonte: MELLER, J. (2010)

Figura 6.20 – Fotografia do uso do Banhado para a açudagem – Linha das Flores – Senador Salgado Filho/RS  
Fonte: MELLER, J. (2010)

Figura 6.21 – Fotografia do uso do Banhado para a açudagem e área de lazer – Linha Boa Vista – Santa Rosa/RS  
Fonte: MELLER, J. (2010)

Figura 6.22 – Fotografia do uso do Banhado para a extração de argila - Linha Federação – Senador Salgado Filho/RS  
Fonte: MELLER, J. (2010)

Dentre os tipos de uso e ocupação nas áreas úmidas com Banhados, verificou-se de forma expressiva a prática da pecuária (leiteira e de corte) e da

açudagem. Também identificou-se a prática da agricultura, da extração mineral (argila para fabricação de tijolos), da silvicultura e do uso para o lazer familiar, o que pode-se observar nos registros fotográficos, Figuras 6.19, 6.20, 6.21 e 6.22.

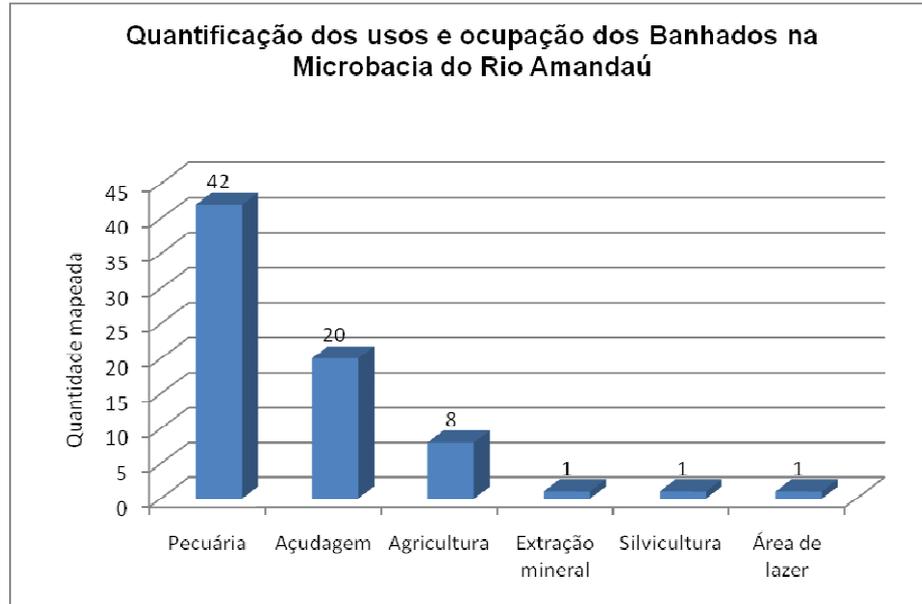
Figura 6.23 – Gráfico com os usos e ocupação do Ecosistema Banhado na Microbacia do Rio Amandaú  
Fonte: MELLER, J, 2010

Ao analisar o gráfico apresentado na Figura 6.23, observam-se os tipos de ocupação identificados, destacando-se que alguns destes usos apresentam-se, concomitante, na mesma área, como é o caso da pecuária, presente em 82,35%, e da açudagem, em 39,21% (Figura 6.24).

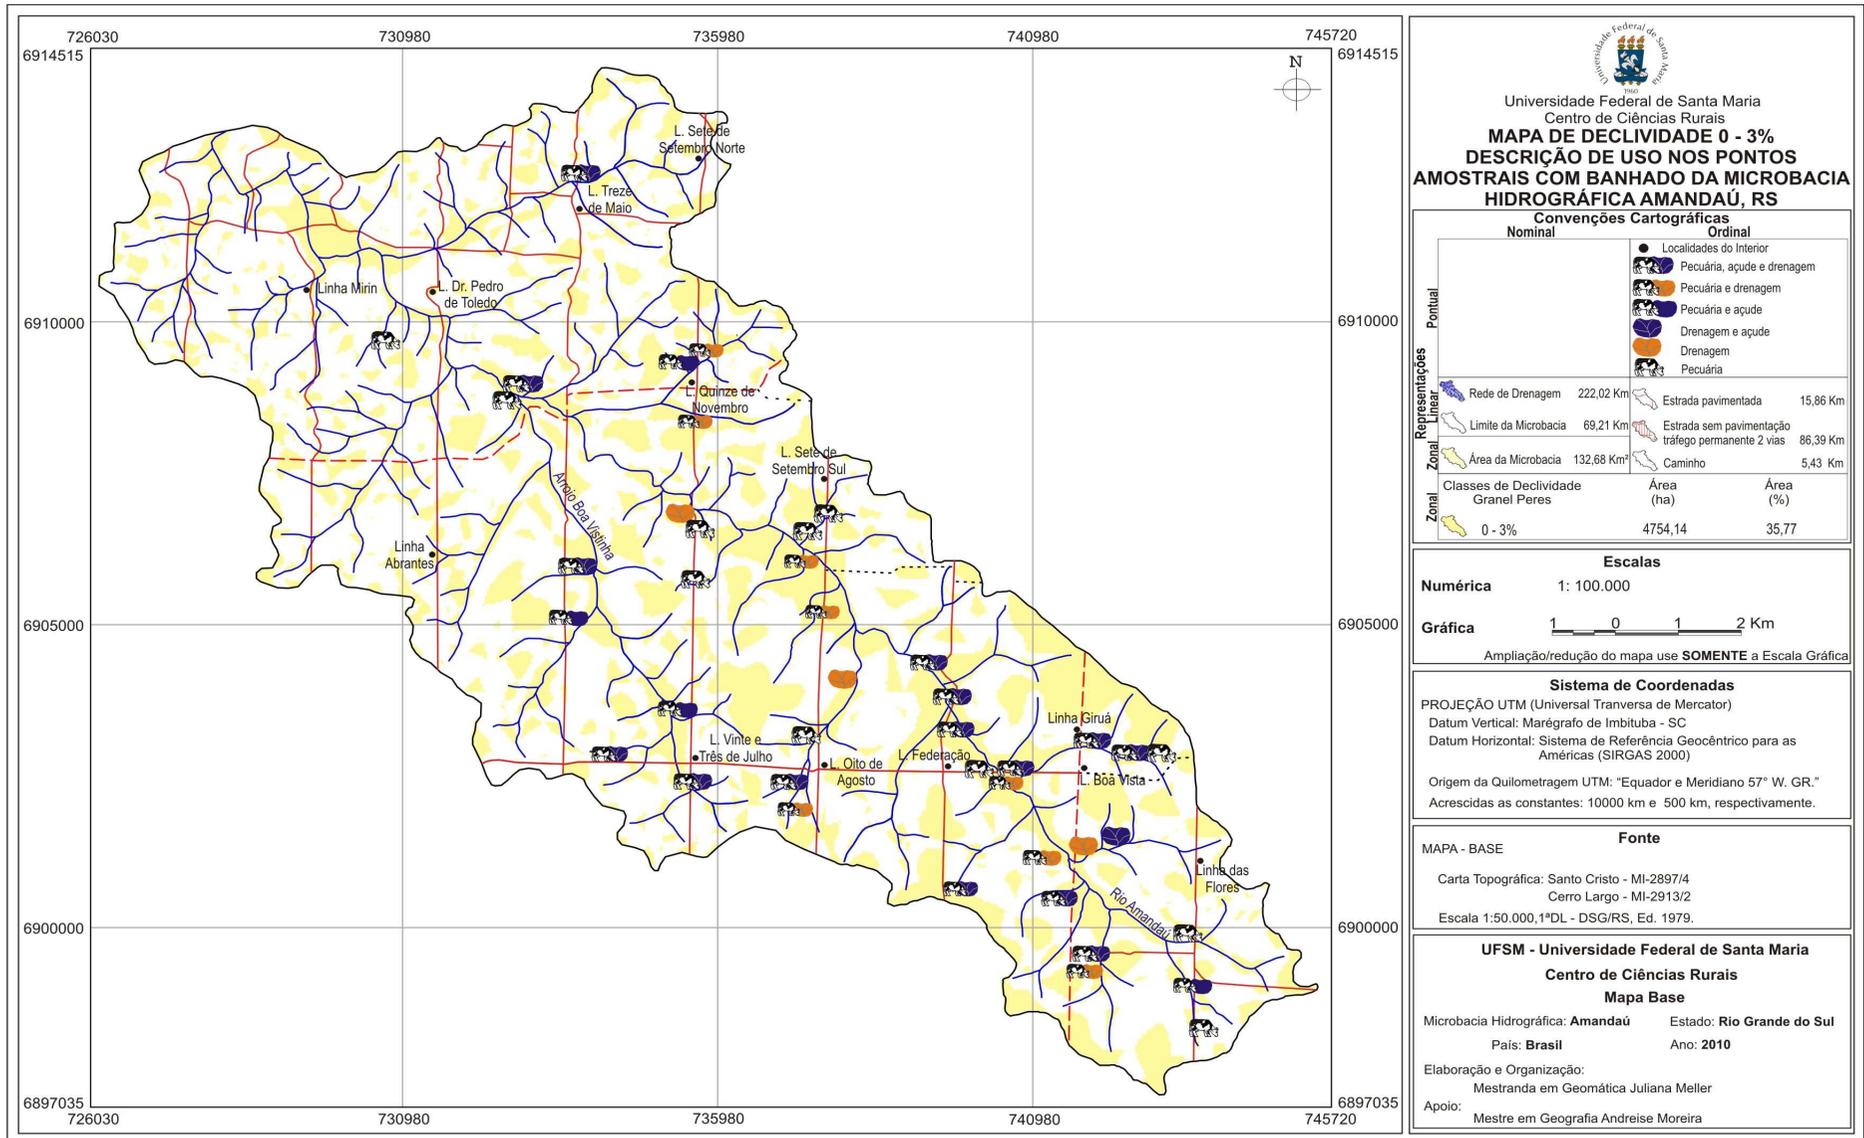
Figura 6.24 – Mapa com a espacialização do uso e ocupação dos Banhados – pecuária, açudagem, drenagem  
 Fonte: MELLER, J, 2010

Os usos e ocupações encontrados no Ecosistema Banhado mapeado na Microbacia do Rio Amandaú, ao serem especializados, resultaram no mapa apresentado na Figura 6.24.

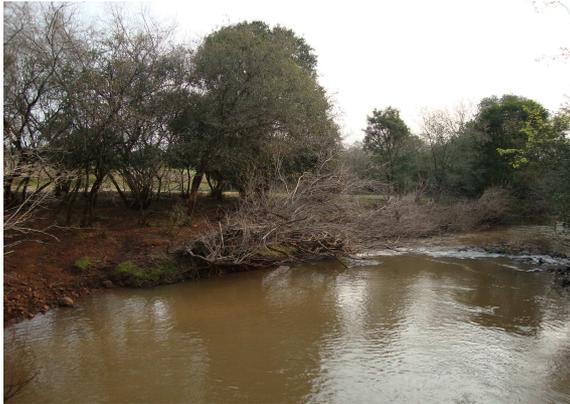
Figura 6.25 – Fotografia da Mata ciliar inexistente ou inexpressiva na APP do Rio Amandaú – Linha Dr. Pedro de Toledo – Santa Rosa/RS  
Fonte: MELLER, J. (2010)

Referindo-se aos cursos hídricos, Amandaú e afluentes, em apenas 7,31% dos pontos amostrais a APP atendeu a Legislação Ambiental e está conservada, mantendo-se os 30 (trinta) metros, ou mais, com a existência de vegetação nativa, como pode-se observar na Figura 6.25. Em 31,70% dos pontos, assim, a APP

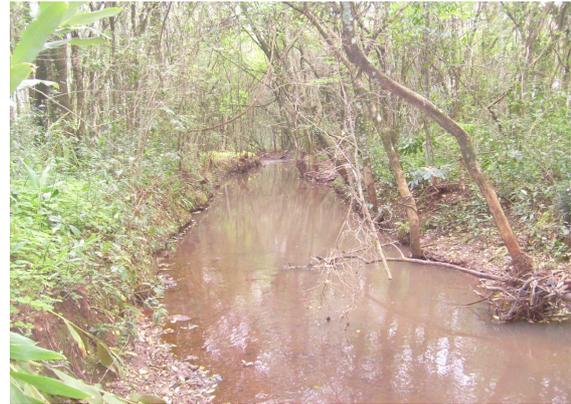
Figura 6.26 – Fotografia da Mata ciliar preservada na APP de afluente do Rio Amandaú – Linha das Flores - Senador Salgado Filho/RS  
Fonte: MELLER, J. (2010)

manteve-se preservada numa faixa média de 10 (dez) metros de mata ciliar. Já na maior proporção (60,98%), a APP apresentou-se inexistente ou inexpressiva, tendo uma faixa média de 3,24 metros de mata ciliar, condição apresentada na Figura 6.26.

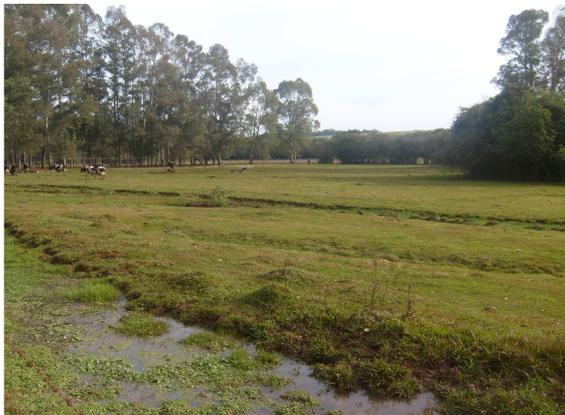
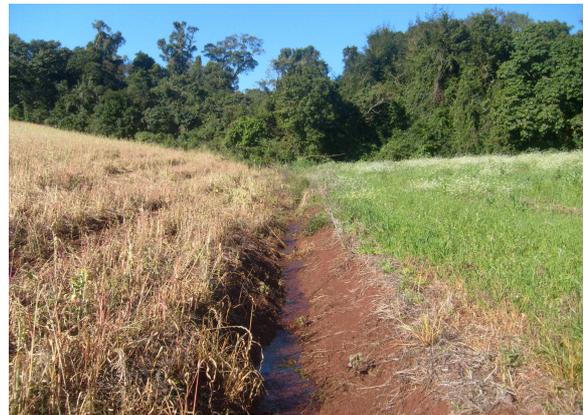
Figura 6.27 – Fotografia do uso da APP para a atividade de pecuária leiteira – Linha Federação – Senador Salgado Filho/RS  
Fonte: MELLER, J. (2010)

Figura 6.28 – Fotografia do uso da APP para plantios agrícolas – Linha Quinze de Novembro – Santa Rosa/RS  
Fonte: MELLER, J. (2010)

Merecem destaque estas análises, pois comprovou-se que em mais de 92% das APPs, tidas para a função de proteção do recurso hídrico, para a estabilidade dos solos nas margens dos mananciais e para a formação de corredor ecológico para a fauna, entre outras funções, estão sendo utilizadas para outras finalidades que não aquelas estabelecidas pela Legislação Ambiental (Figuras 6.27 e 6.28).

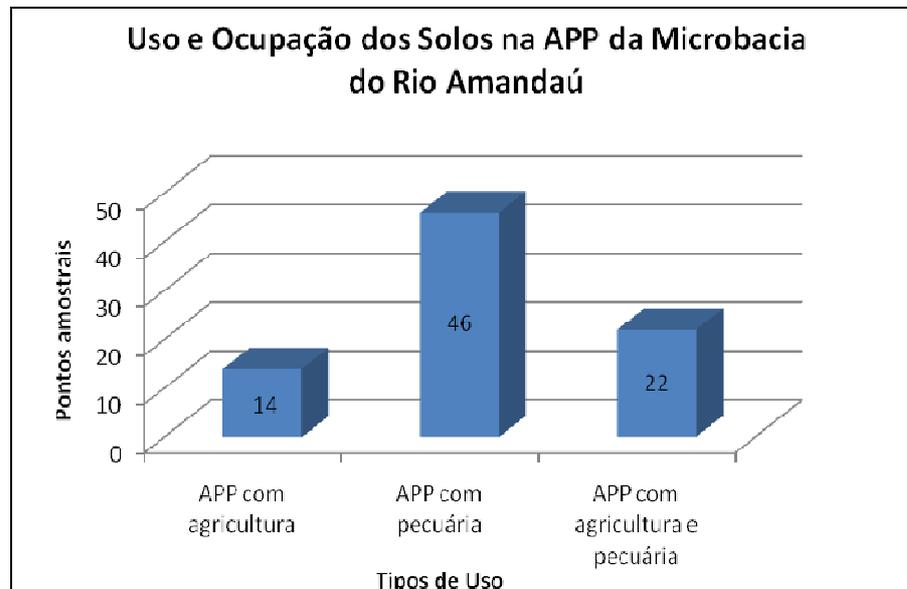
Figura 6.29 – Gráfico dos tipos de uso e Ocupação dos solos em APP na Microbacia do Rio Amandaú  
Fonte: MELLER, J, 2010

Observando-se o gráfico em sequência, Figura 6.29, pode-se perceber a distribuição das atividades desenvolvidas nas APPs, evidenciando-se que a prática de uso e ocupação dos solos úmidos é comum na Microbacia do Rio Amandaú.
