**MAPEAMENTO DE ÁREAS ÚMIDAS E BANHADOS  
NA MICROBACIA DO RIO AMANDAÚ, REGIÃO  
NOROESTE DO RIO GRANDE DO SUL**

**DISSERTAÇÃO DE MESTRADO**

**Juliana Meller**

**Santa Maria, RS, Brasil  
2011**

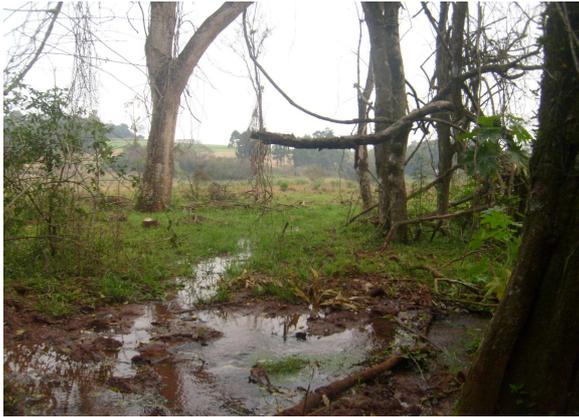
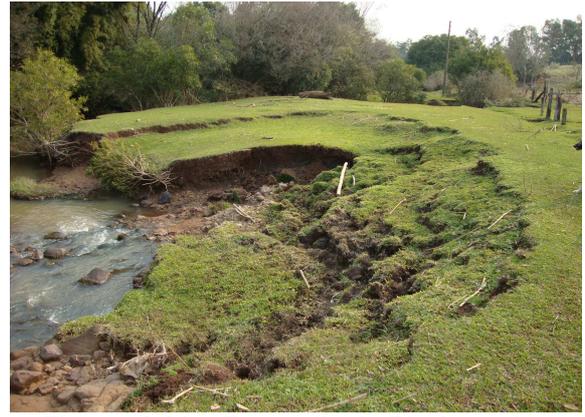
Figura 6.30 – Fotografia de afluente do Rio Amandaú apresentando nível acentuado de assoreamento – Linha das Flores – Senador Salgado Filho/RS  
Fonte: MELLER, J. (2010)

Figuras 6.31 – Fotografia do Rio Amandaú apresentando nível acentuado de erosão – Linha Dr. Pedro de Toledo – Santa Rosa/RS  
Fonte: MELLER, J. (2010)

76,82% dos pontos, teve-se um nível moderado de assoreamento e erosão. Por último, 7,31% dos pontos amostrados apresentam um nível acentuado (Figuras 6.30 e 6.31), causando maior preocupação e requerendo atitudes imediatas para promover a recuperação do ambiente impactado.

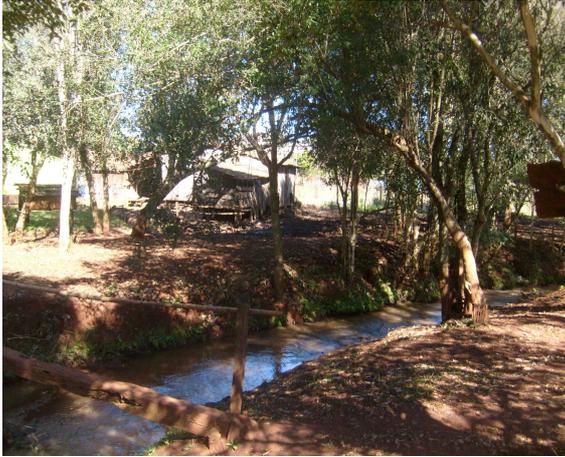
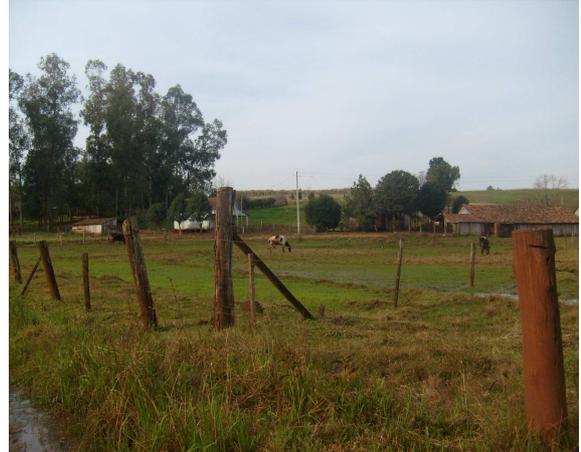
Figura 6.32 – Fotografia do uso da APP com pocilgas e estábulos – Santa Rosa/RS  
Fonte: MELLER, J. (2010)

Figura 6.33 – Fotografia do uso da APP para sede da propriedade e prática da pecuária – Senador Salgado Filho/RS  
Fonte: MELLER, J. (2010)

Além da inexistência ou inexpressividade de mata ciliar nas APPs, observaram-se mais elementos que auxiliam na degradabilidade ambiental dos mananciais hídricos na Microbacia. Dentre eles, pode-se citar a localização de edificações, sejam elas da sede das propriedades rurais (Figura 6.32) ou outras estruturas necessárias ao desenvolvimento de atividade geradora de renda dos agricultores (galpões, estábulos, pocilgas, bebedouros ou comedouros para o gado), apresentadas na Figura 6.33.

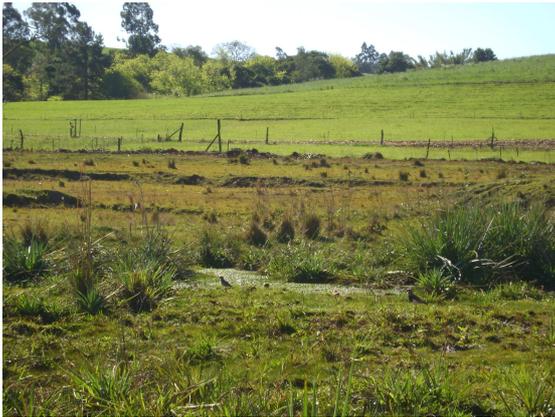
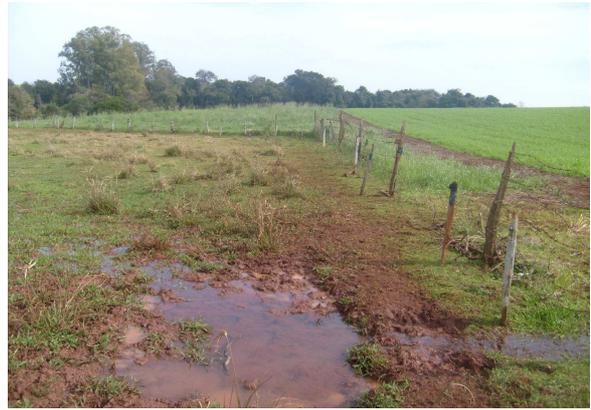
Figura 6.34 – Fotografia da inexistência da APP a partir do espaço brejoso – Santa Rosa/RS

Figura 6.35 – Fotografia da inexistência da APP a partir do espaço brejoso – Senador Salgado Filho/RS

Tomando-se como exemplo as Figuras 6.34 e 6.35, verificou-se que a APP de 50 metros em torno dos Banhados mapeados apresentou-se inexistente em 100% das áreas amostradas.
