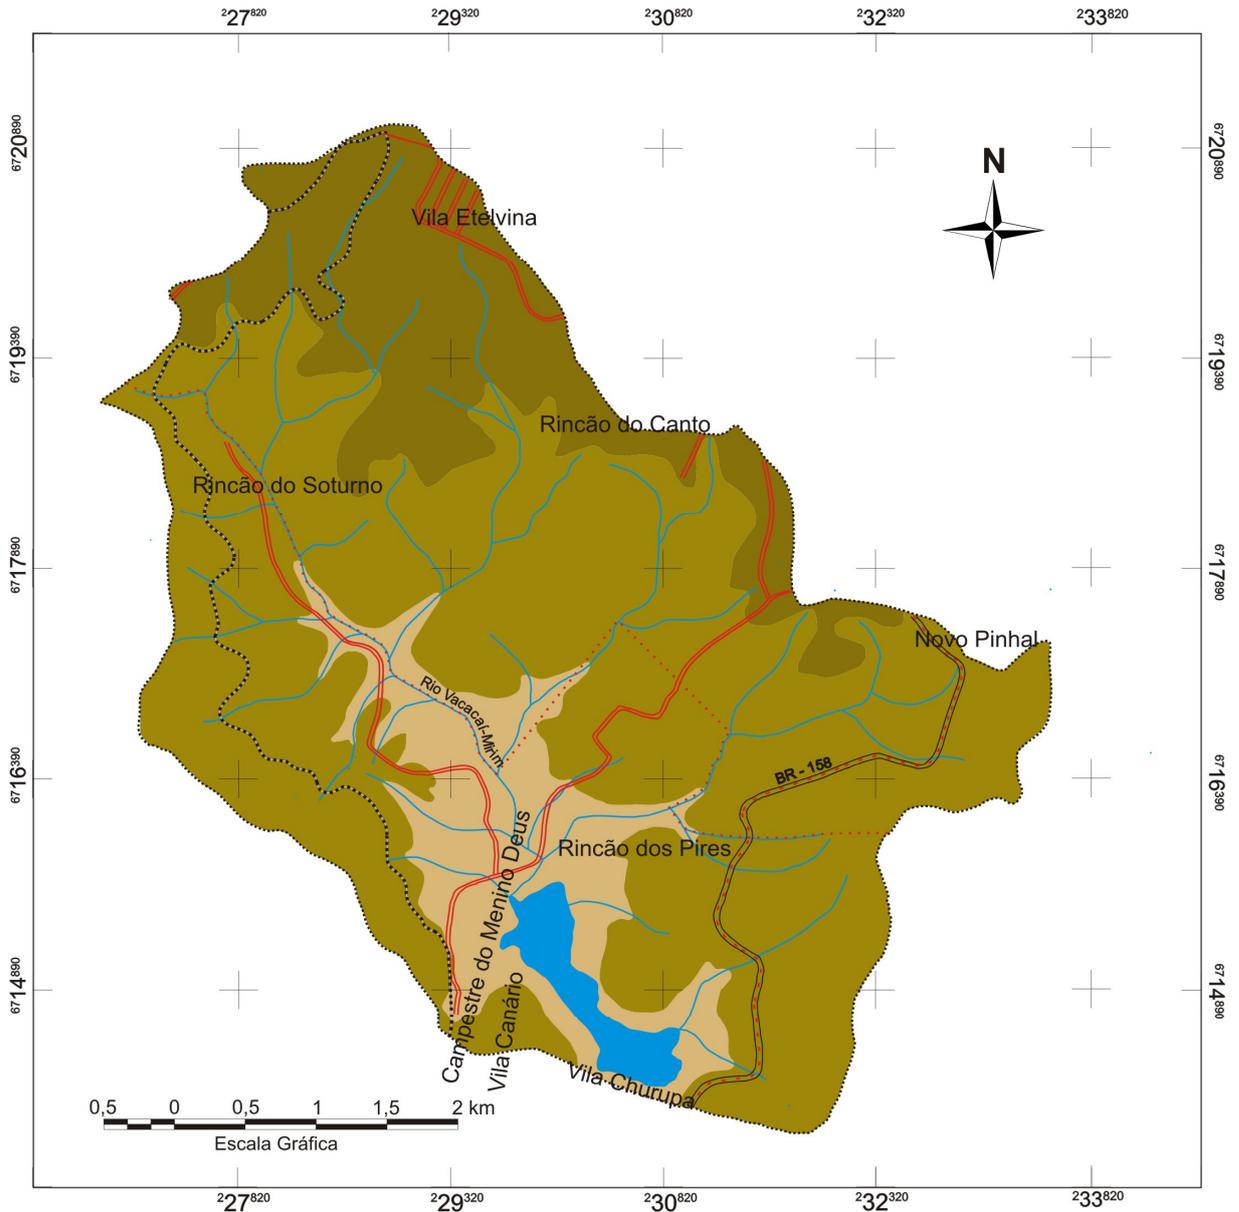
Figura 03 - Mapa de geomorfológico

O Rio Grande do Sul apresenta quatro grandes compartimentos geomorfológicos: Planalto, Depressão Periférica, Escudo Sul-riograndense e Planície Costeira. Neste contexto, o Município de Santa Maria, localizado no centro do estado, ocupa áreas da Região do Planalto, Depressão Periférica e uma área de transição (Rebordo do Planalto). (figura 03).

Dessa forma, a sub-bacia hidrográfica do rio Vacacaí Mirim pode ser dividida, em linhas gerais, em três grandes compartimentos geomorfológicos com características morfológicas e geológicas distintas. Segundo Pereira, Garcia Neto & Borim (1985).

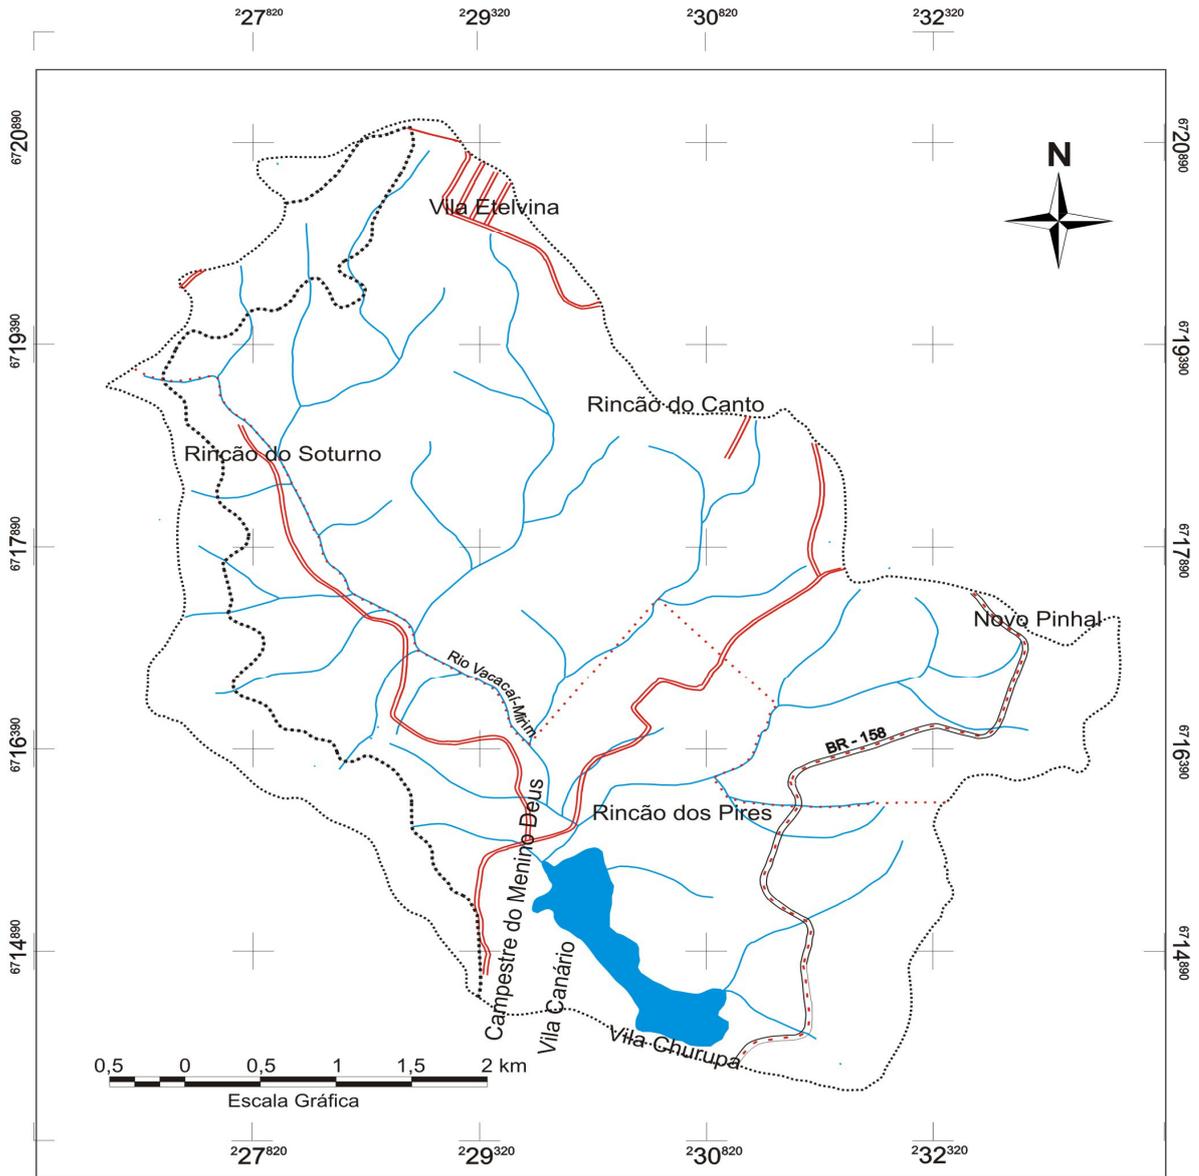
Figura 04 - Mapa da hidrográfico da sub-bacia do rio Vacacaí Mirim.

A área em estudo corresponde à sub-bacia hidrográfica do Rio Vacacaí Mirim, (figura 4) no qual encaixados entre morros, os rios da sub-bacia do Vacacaí Mirim, são conseqüentes, ou seja seu curso coincide com a inclinação principal das camadas rochosas, entretanto, a resistência diferencial oferecida pela estrutura, assim como existências de falhas e fraturas, condicionado de certa forma a direção dos canais fluviais, conferindo um padrão de drenagem predominantemente dendrítico, porém com algumas características de uma drenagem paralela e, às vezes retangular (Souza, 2001).

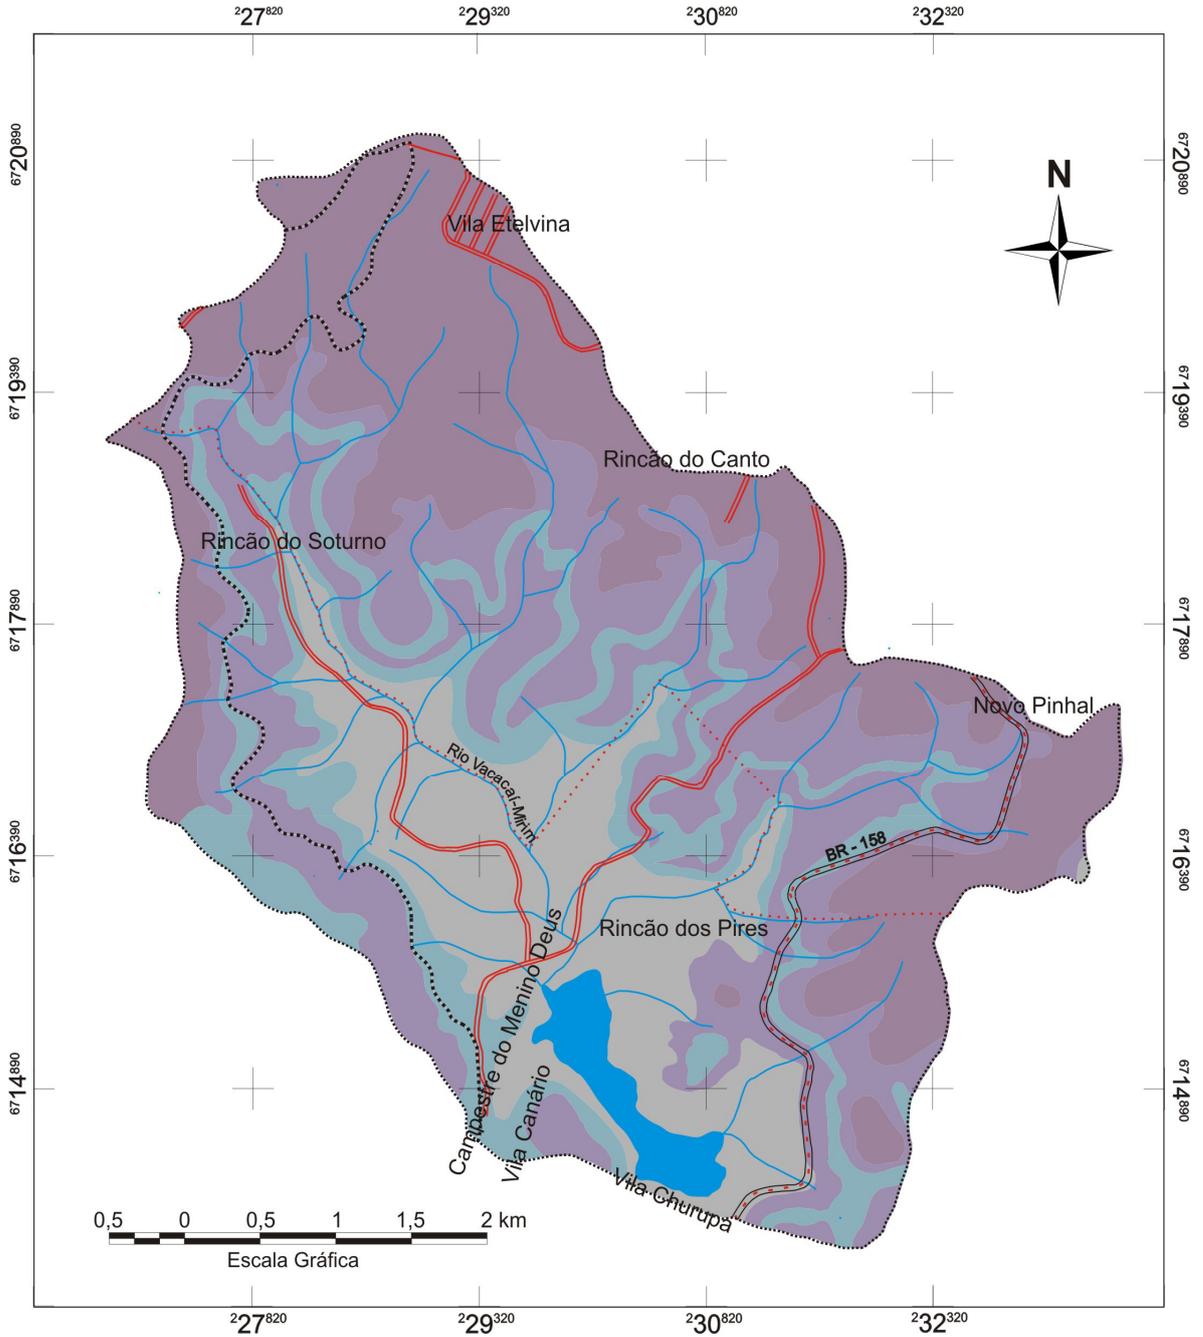
Figura 05 - Mapa geológico.

A sub-bacia do Vacacaí Mirim apresenta uma estrutura geológica relativamente complexa, (figura 05) ocorre principalmente na sua porção mais ao norte e nas partes mais elevadas, a Seqüência Superior da Formação Serra Geral,

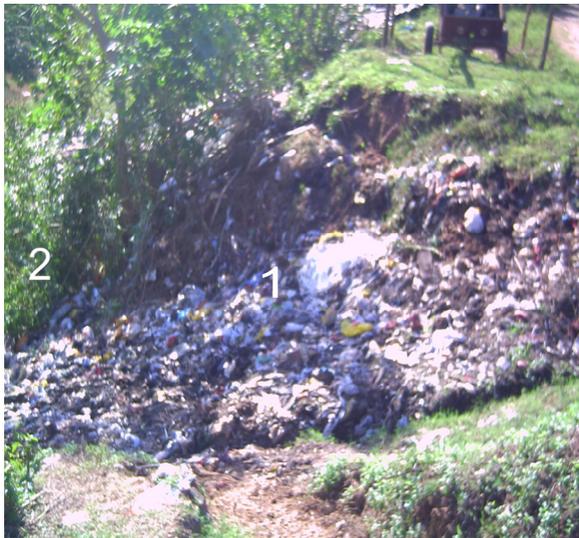
Figura 06 - Depósito de lixo as margens de um afluente do Rio Vacacaí Mirim.

- 1 – Depósito de lixo  
2 – Afluente do rio Vacacai Mirim.

As (figuras 06 e 07) sintetizam o descaso da população que vive nesta área sem nenhum controle ambiental, depositam seus lixos a céu aberto (ponto 1). Esse lixo trará graves conseqüências ao meio ambiente, na primeira enxurrada são carregados para dentro do leito do rio e levado até a barragem do DNOS, poluindo suas águas . O (ponto 2) mostra a nascente de um afluente do Rio Vacacaí Mirim.

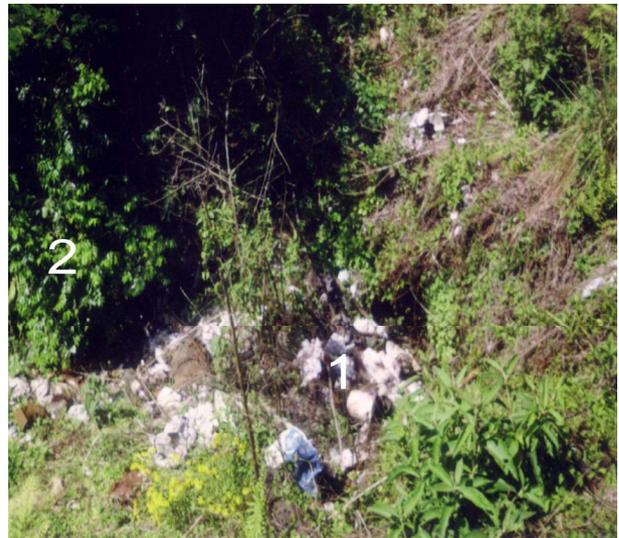
Figura 07 - Lixo depositado junto a um afluente do rio Vacacaí Mirim

- 1 – Depósito de Lixo  
2 – Nascente de um afluente do rio Vacacaí Mirim

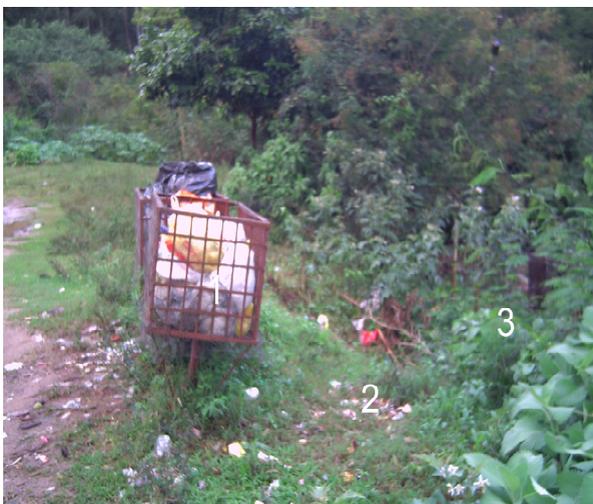
Figura 08 – Lixeira Comunitária

Como mostra a (tabela 3) a questão do recolhimento do lixo traz a essa sub-bacia problemas de poluição ao meio ambiente. Dos cem (100) moradores entrevistados 62% deles depositam seus lixos a céu aberto ou em lixeiras comunitárias, 28% queimam o lixo no terreno. Como mostra (figura 08) esse lixo depositado a céu aberto (ponto 1), fica a mercê de animais soltos, que rasgam os sacos plásticos espalhando lixo por toda a parte (ponto 2), esses resíduos provocam com o tempo um impacto ambiental irreparável ao meio ambiente (ponto 3). Na (figura 09), o leito do rio Vacacaí Mirim mostrado no (ponto 1) está quase seco. O (ponto 2) mostra no leito do rio o lixo que foi carregado pelas águas pendurados nos galhos de árvores. Já no (ponto 3), mostra que a vegetação ciliar está conservada.

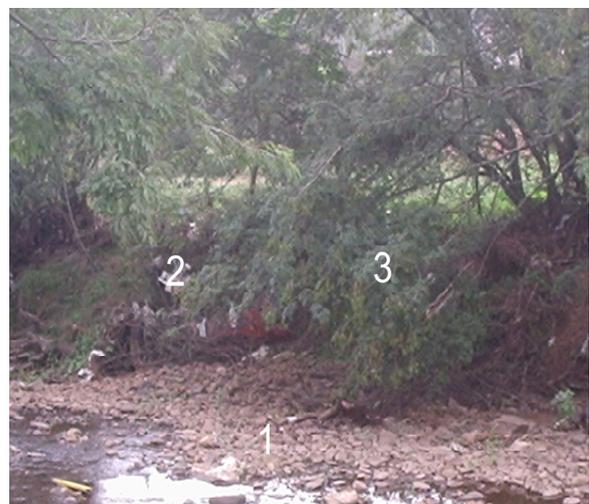
Figura 09 - Lixo no leito de um afluente do rio Vacacaí Mirim

1 – Lixeira comunitária  
 2 – Lixo espalhado  
 3 – Vegetação

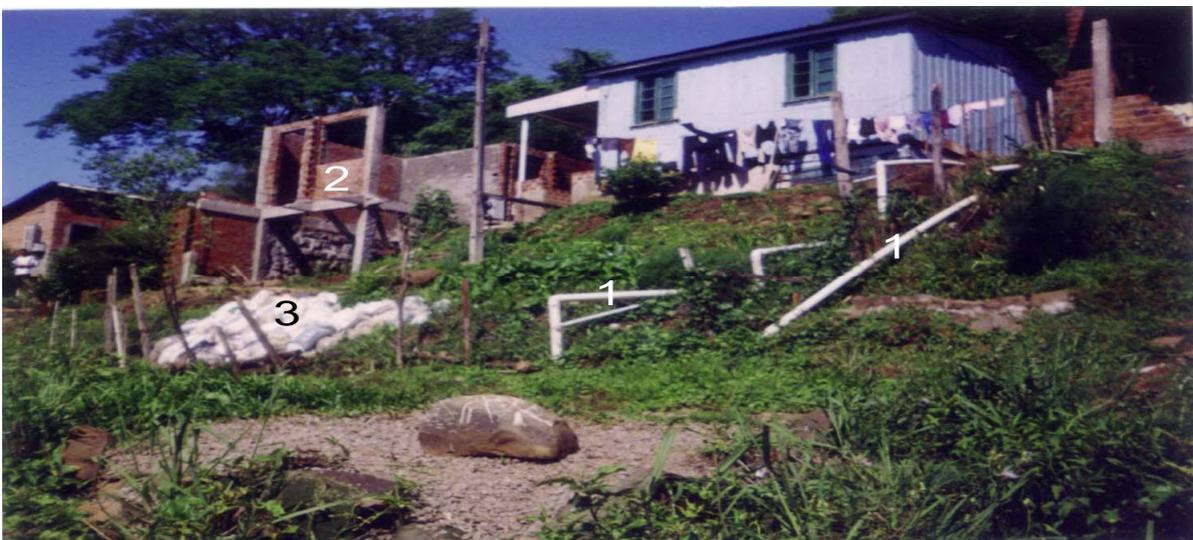
Figura 10 - Esgoto sanitário canalizado em direção ao rio Vacacaí Mirim

A (figura 10) representa locais da Vila Canário onde percebemos negligências dos moradores com o meio ambiente. No (ponto 1) o esgoto é canalizado através de canos PVC que protege os resíduos residenciais até ser despejado na rua, onde este esgoto escorre diretamente com a declividade no riacho e é levado até as águas da barragem do DNOS. O (ponto 2) mostra uma casa em construção numa área de risco sendo a mesma ilegal. Já o (ponto 3) um depósito de lixo a céu aberto.
