**INSTITUTO ESTADUAL DE EDUCAÇÃO OLAVO  
BILAC - 110 ANOS  
PRESERVAÇÃO E HISTORICIDADE**

**DISSERTAÇÃO DE MESTRADO**

**Luiza Segabinazzi Pacheco**

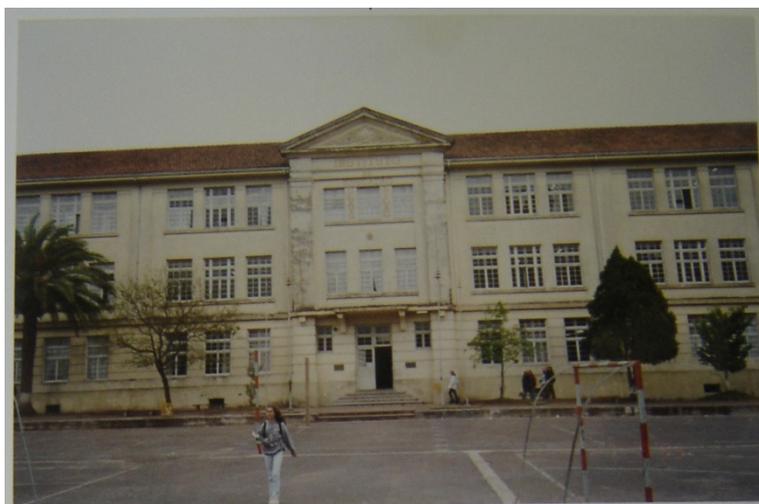
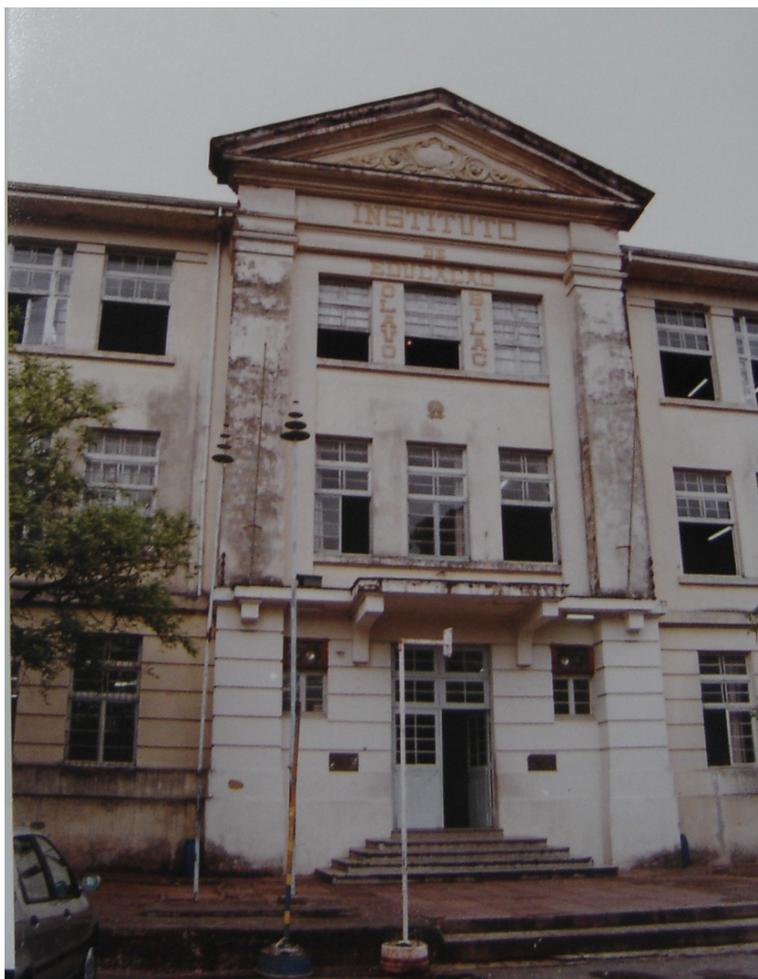
Figura 35 – Situação do prédio central em 1999.  
FONTE: arquivo IEEOB.

Nas figuras 35 e 36, de 1999 e 2000 respectivamente, a precariedade no estado de conservação das fachadas. As cores escolhidas para este momento da escola, evidenciam a base e alguns detalhes da fachada em tom mais escuro, e o corpo do prédio, bem como aberturas, em nuance mais clara.

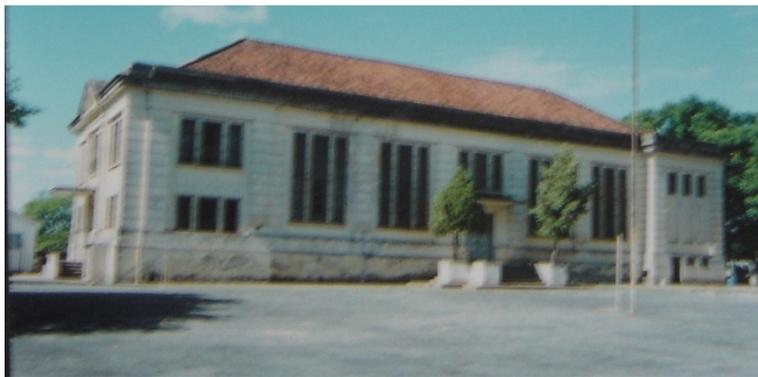
Figura 50 – Situação do auditório em 2000.  
FONTE: arquivo IEEOB.

Na figura 50, percebe-se o estado de conservação da edificação, estando seu coroamento bastante escurecido, provavelmente devido a presença de umidade na platibanda. Nota-se da mesma forma, que a base da edificação apresenta-se deteriorada tanto em seu revestimento como na pintura.

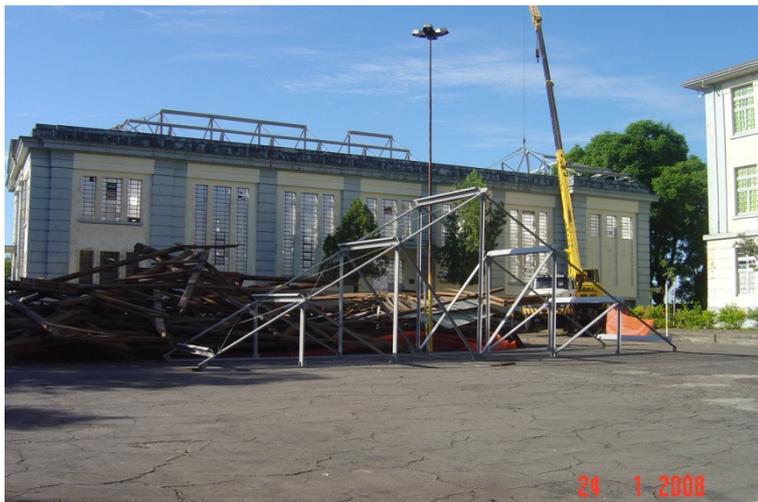
Telhado de 4 águas com platibanda. As telhas são do tipo francesa e o sistema de coleta pluvial metálicos, como no prédio central. A estrutura de sustentação do telhado é metálica, material não original, escolhido em substituição ao madeiramento original, que estava em más condições de conservação devido a ação da água da chuva e agentes biológicos, por ocasião das adequações de incêndio. A respeito disso, registros (Figura 56) apontam que o salão de festas ficou

interditado de outubro de 2005, à meados de 2007<sup>17</sup>, devido ao risco do teto desabar. Após esta data o prédio ganhou cobertura nova que foi concluída em 2008 (Figura 57).

Figura 57 – Substituição da estrutura do telhado do auditório.  
FONTE: arquivo IEEOB.

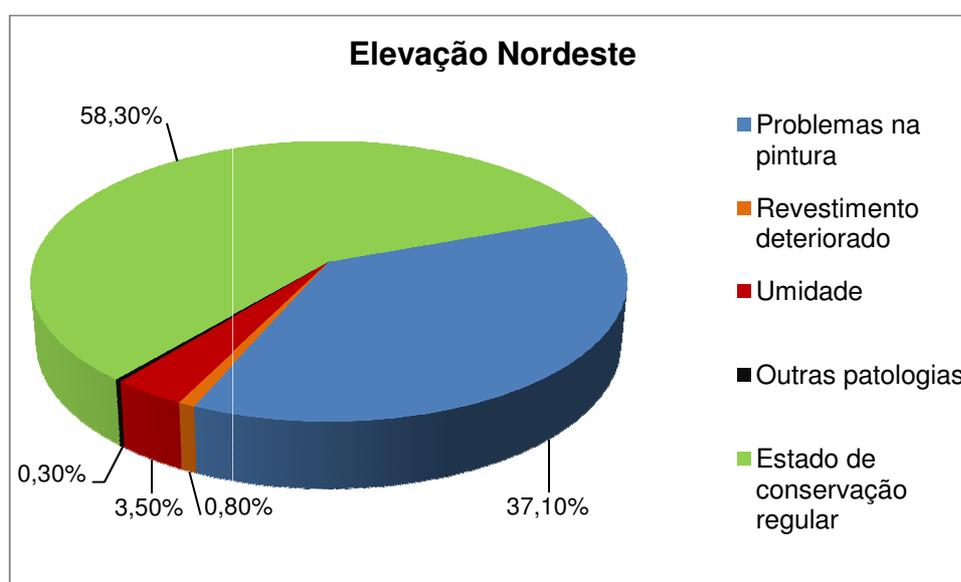
Figura 75 – Gráfico com a incidência de patologias na elevação nordeste do prédio central.  
FONTE: a autora.

Verificar-se com os dados apresentados na figura 75, que os maiores problemas encontrados nesta elevação – que possui uma área aproximada de 893,3m<sup>2</sup>, relacionam-se à pintura, cerca de 37,10% que compreende 331,41m<sup>2</sup> da fachada comprometida. Nota-se que com a pintura pode-se encontrar: manchas (ocasionadas provavelmente pelo longo tempo de exposição da superfície à radiação solar), descolamento (fato ocasionado pelo mau preparado da superfície ou devido a diferença do material utilizado em relação ao aplicado originalmente), bolhas, enrugamento etc. Além desta verificação, constata-se ainda que 3,50%, ou seja, 31,26m<sup>2</sup> estão com revestimento deteriorado; 0,80%, cerca de 7,14m<sup>2</sup> com

patologias relacionadas à umidade e 0,30% = 2,68m<sup>2</sup> relacionados à outras patologias.

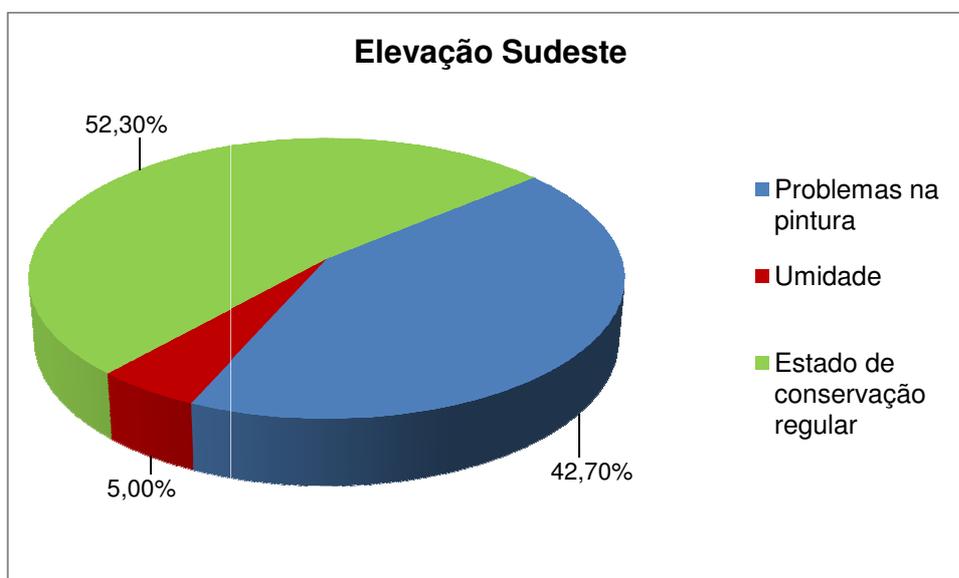
Figura 76 – Gráfico com a incidência de patologias na elevação sudeste do prédio central.  
FONTE: a autora.

Nos gráficos apresentados nas figuras 76 e 77, pode-se inferir que o tipo de dano mais corrente, e que, assim como o primeiro (Figura 75), manifesta-se em maior proporção, é a degradação na pintura. No gráfico da figura 76 (elevação com área em torno de 235,23m<sup>2</sup>) cerca de 42,70% = 100,44m<sup>2</sup>, relacionam-se à

problemas na pintura e 5% que compreende 11,68m<sup>2</sup>, atribuídos à umidade. Já no gráfico da figura 77 (elevação com 839,64m<sup>2</sup>), nota-se que 53,6% = 450,05m<sup>2</sup>, corresponde à problemas na pintura; 6,1% = 51,21m<sup>2</sup> à umidade e 2% = 16,79m<sup>2</sup> à outras patologias.

Nota-se, que por se tratar de orientações localizadas parte em sul, a presença de umidade é maior, tornando-as mais suscetíveis a ação de fungos, maior rapidez no aparecimento de outras patologias por caracterizar um elemento saturado constantemente.

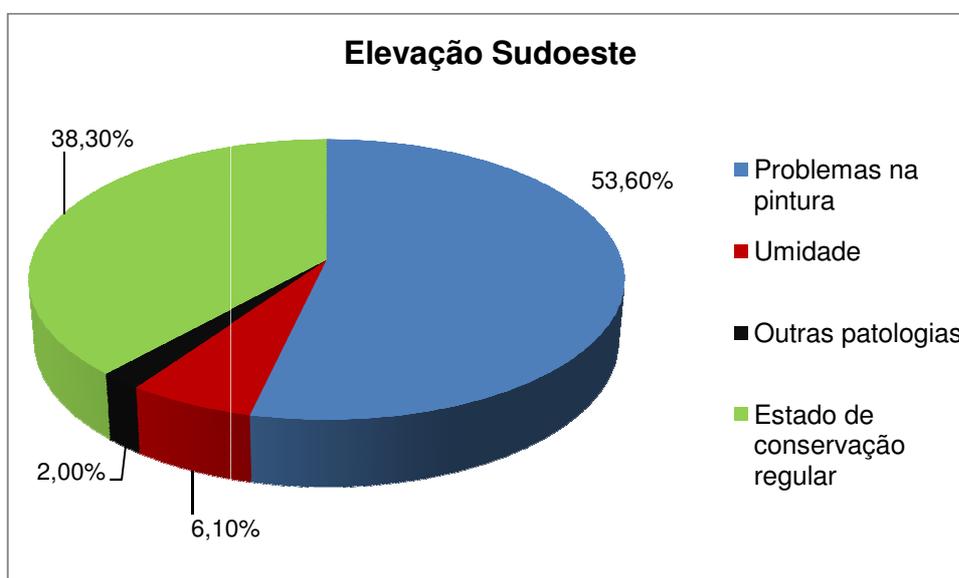
Figura 77 – Gráfico com a incidência de patologias na elevação sudoeste do prédio central.  
FONTE: a autora.

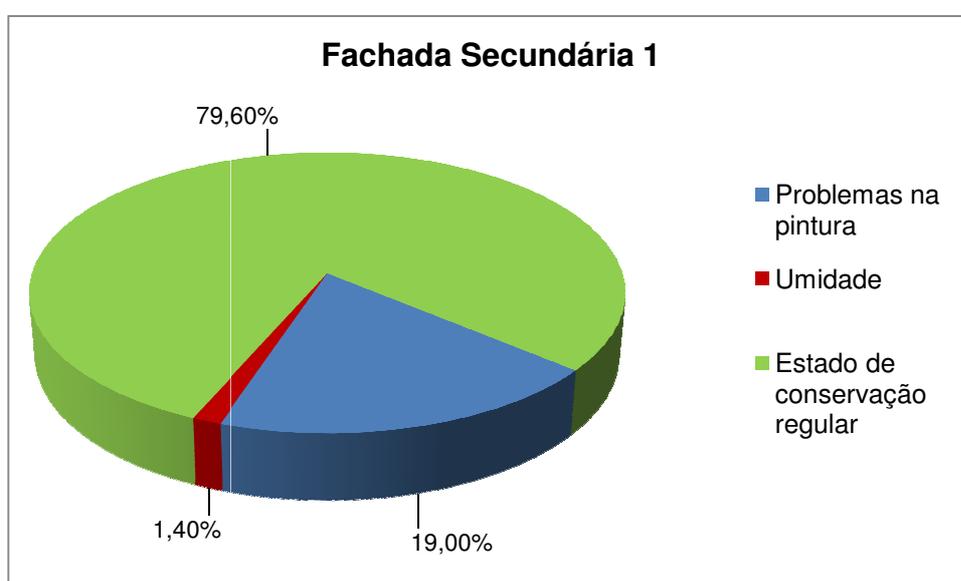
Figura 78 – Gráfico com a incidência de patologias na fachada secundária 1 do prédio central.  
FONTE: a autora.

Nos gráficos das figuras 78 e 79, que compreendem às fachadas secundárias do mapa de danos 4, nota-se que em geral, o estado de conservação destas, encontra-se regular. Na figura 78 (elevação com área total de 81,07m<sup>2</sup>) observa-se que 19% = 15,4m<sup>2</sup> da fachada está comprometida com problemas na pintura e 1,4% = 1,13m<sup>2</sup> com patologias relacionadas à umidade.

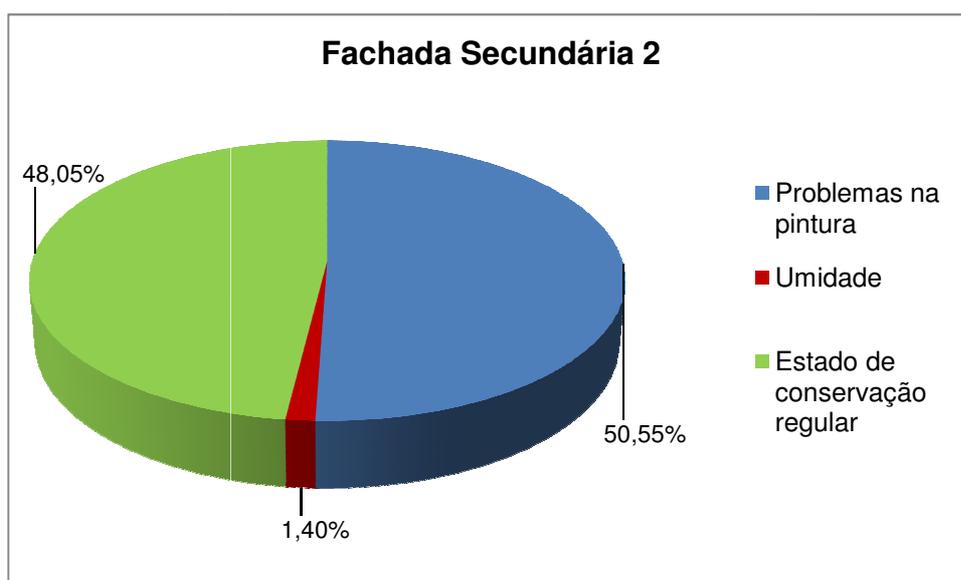
Figura 79 – Gráfico com a incidência de patologias na fachada secundária 2 do prédio central.  
FONTE: a autora.

Na figura 79 (área total de 81,07m<sup>2</sup>) nota-se que 50,55% = 40,98m<sup>2</sup> da fachada tem problemas na pintura e 1,4% = 1,13m<sup>2</sup> presença de umidade. Verifica-se mais uma vez que o maior problema encontrado relaciona-se com a pintura. Neste aspecto, o descolamento ou descascamento é o tipo de manifestação mais observada.

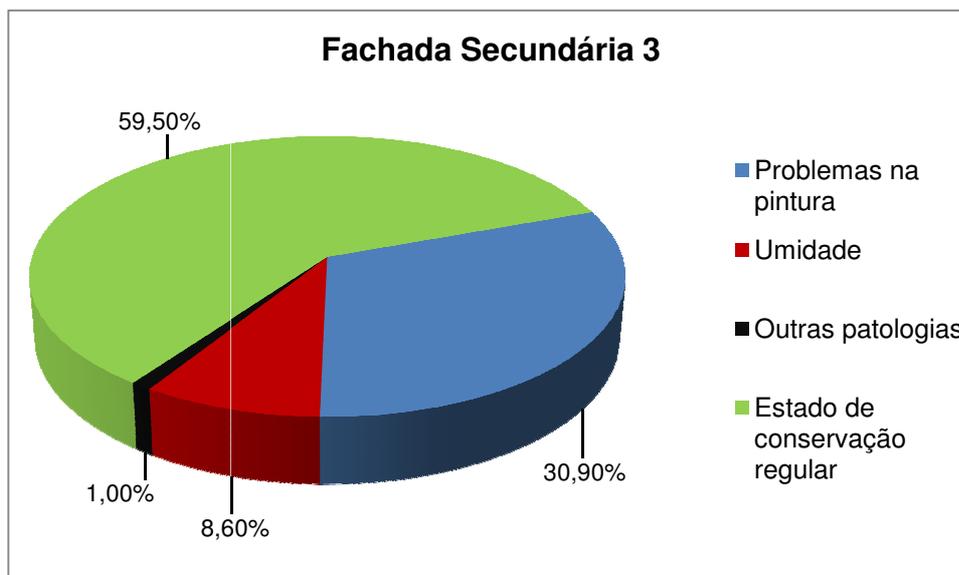
Figura 80 – Gráfico com a incidência de patologias na fachada secundária 3 do prédio central.  
 FONTE: a autora.

Nos gráficos das figuras 80 e 81 (área total de 81,07m<sup>2</sup>/cada), que compreendem às fachadas secundárias do mapa de danos 5, nota-se a significativa percentagem de umidade. Isso ocorre devido a estas estarem locadas em orientação solar desfavorável (sem incidência da luz do sol) e por possuírem uma árvore de grande porte entre elas, o que favorece o aparecimento de espécies vegetais (ver mapa de danos) e a não-ventilação das mesmas tornando-as foco constante de patologias vinculadas à umidade.

Na figura 80 analisa-se que 30,9% cerca de 25,05m<sup>2</sup> possuem problemas na pintura, 8,6% = 6,97m<sup>2</sup> presença de umidade e 1% = 0,81m<sup>2</sup> relacionam-se à outras patologias.

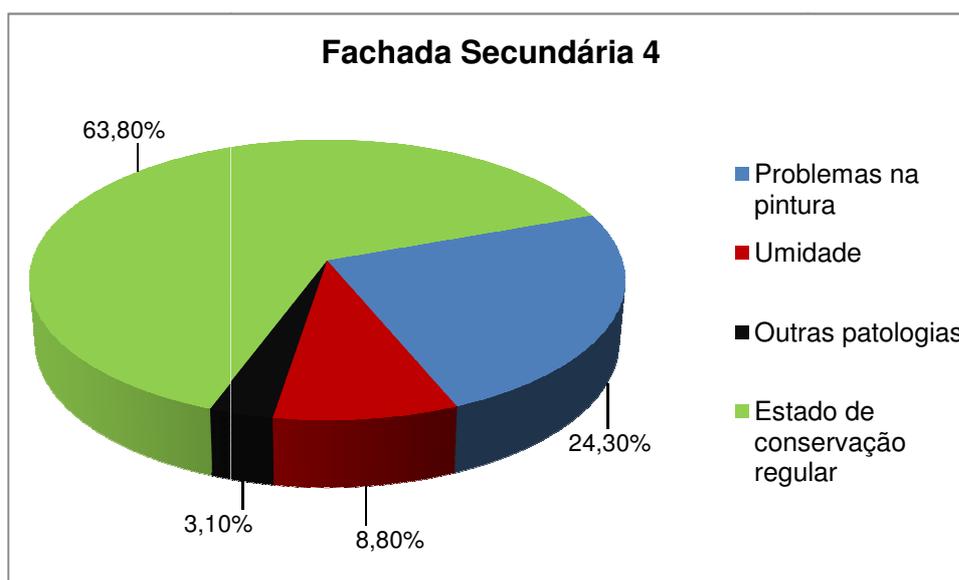
Já na figura 81, pode-se verificar que 24,3% = 19,7m<sup>2</sup> está comprometida com problemas na pintura, 8,8% = 7,13m<sup>2</sup> com presença de umidade e 3,1% = 2,51m<sup>2</sup> com outras patologias.

Figura 81 – Gráfico com a incidência de patologias na fachada secundária 4 do prédio central.  
FONTE: a autora.

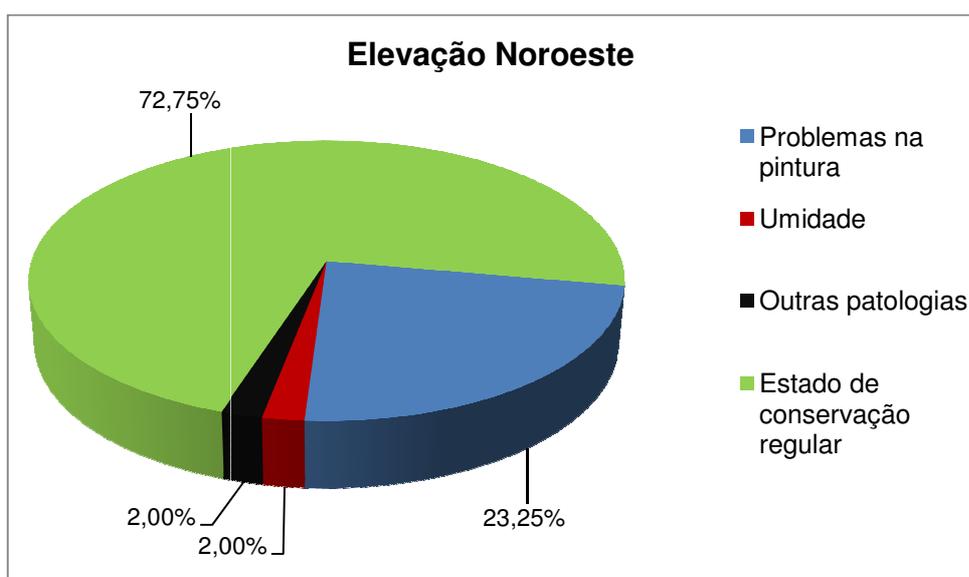
Figura 82 – Gráfico com a incidência de patologias na elevação noroeste do prédio central.  
FONTE: a autora.

No gráfico da figura 82 (elevação com área total aproximada de 233,77m<sup>2</sup>), constata-se que cerca de 170,06m<sup>2</sup> (72,75%) da fachada noroeste encontra-se em estado de conservação regular, 23,22% = 54,28m<sup>2</sup>, possui problemas na pintura, 2,06% = 4,81m<sup>2</sup> possuem patologias relacionadas à umidade e também à outras patologias (2,06%).

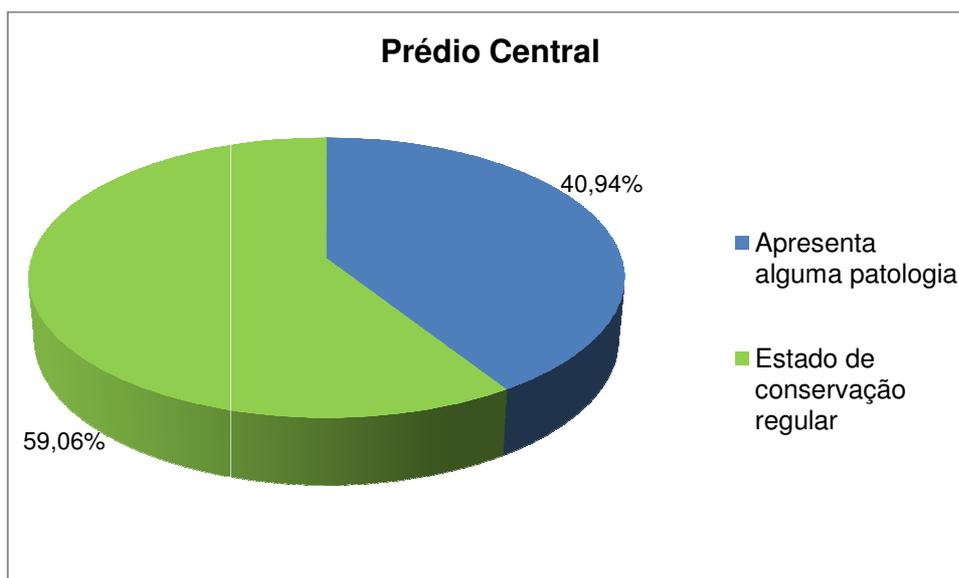
Figura 83 – Gráfico conclusivo com a incidência de patologias no prédio central.  
FONTE: a autora.

O balanço geral do prédio central, observado no gráfico da figura 83, faz-nos compreender que num todo, o estado de conservação é considerado regular, o que não significa, que esta porção não apresente (ou possa apresentar) algum tipo de patologia que caracteriza-se menos perceptível do que as computadas.

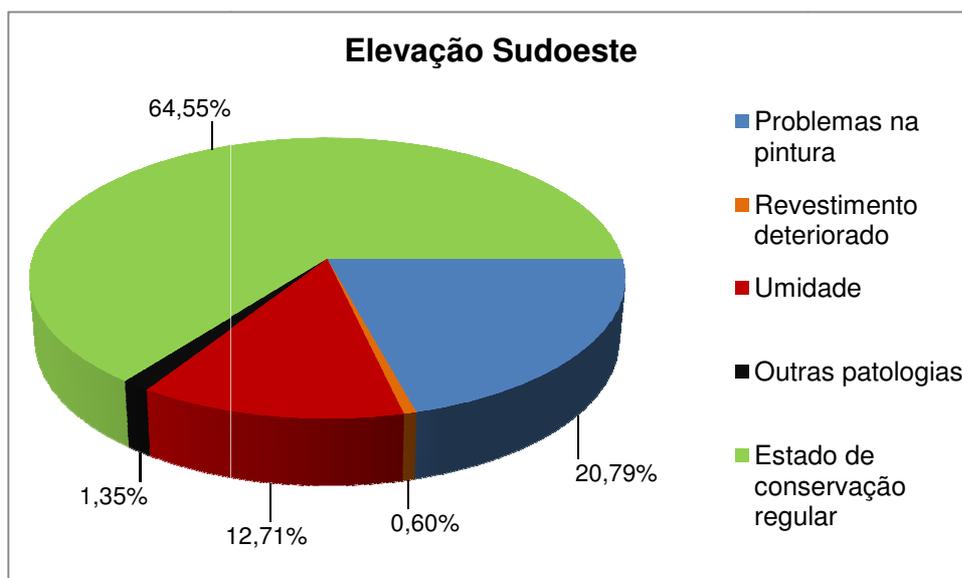
O gráfico da figura 84 apresenta que a elevação sudoeste (com área total aproximada de 176,47m<sup>2</sup>), em sua maioria, encontra-se em estado de conservação regular (64,55% = 113,91 m<sup>2</sup> da fachada), ou seja, não apresenta patologias graves

que sejam visíveis ao contrário do que constata-se, por exemplo, no restante das superfícies. Nestas, 20,79% = 36,69 m<sup>2</sup> apresentam problemas na pintura, 12,71% = 22,43 m<sup>2</sup> problemas com umidade, 1,35% = 2,39 m<sup>2</sup> possuem outras patologias e 0,6% = 1,06 m<sup>2</sup> encontram-se com revestimento deteriorado.

Figura 84 – Gráfico com a incidência de patologias na elevação sudoeste do auditório.  
FONTE: a autora.

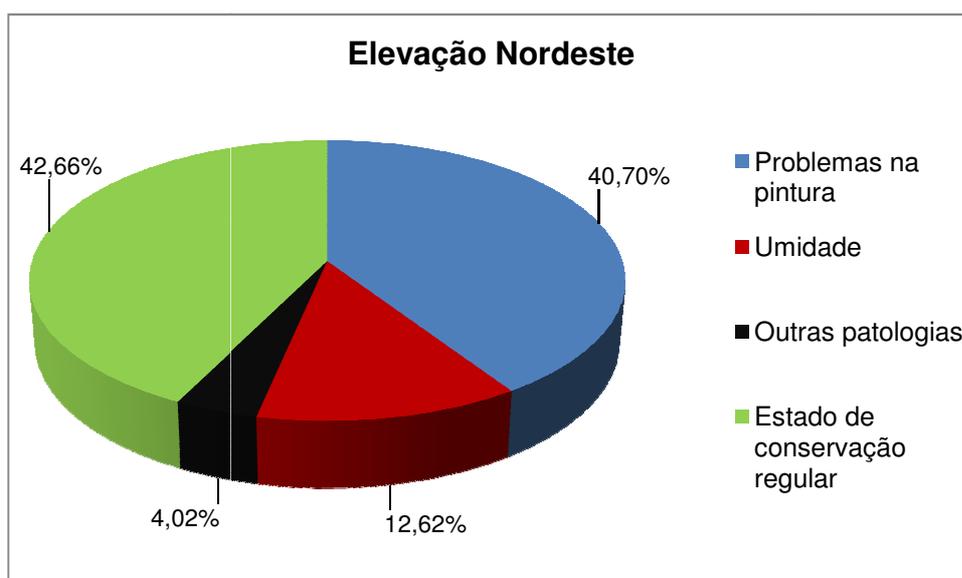
Figura 85 – Gráfico com a incidência de patologias na elevação nordeste do auditório.  
FONTE: a autora.

No gráfico da figura 85 (elevação com área total 160,10m<sup>2</sup>), nota-se o equilíbrio entre estado de conservação regular e problemas na pintura da elevação nordeste que compreende 40,70% cerca de 65,16 m<sup>2</sup>. Verifica-se ainda, a presença significativa de umidade presente nas superfícies, 12,72% = 20,36 m<sup>2</sup> que verificam-se principalmente na platibanda que caracteriza o coroamento da edificação, e também, na base da mesma. Isso acontece provavelmente por infiltração da água da chuva que penetra por pequenas trincas saturando partes da edificação, como as descritas anteriormente. Vale notar ainda, que 4,02% ou seja, 6,43 m<sup>2</sup> estão comprometidos com outras patologias.

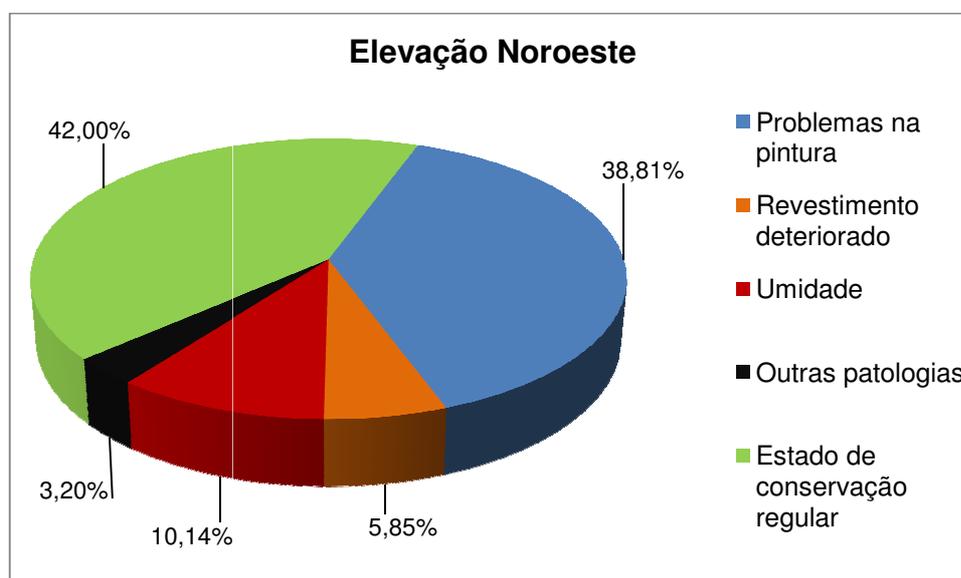
Figura 86 – Gráfico com a incidência de patologias na elevação noroeste do auditório.  
FONTE: a autora.

Observa-se no gráfico da figura 86 (elevação com área total de 409m<sup>2</sup>), que grande parte da superfície desta elevação encontra-se na presença de patologias, que manifestam-se em maior proporção na pintura (38,81% = 158,73 m<sup>2</sup>) e revestimento (5,85% = 23,92 m<sup>2</sup> com revestimento deteriorado,). Por tratar-se de uma orientação que recebe intensa radiação solar, nota-se intensa descamação ou descascamento da pintura bem como queda ou desgaste de reboco, caracterizado neste estudo como revestimento deteriorado. Deve-se ainda notar que 10,14% = 41,47 m<sup>2</sup> apresentam patologias relacionadas à umidade e 3,2% = 13,08 m<sup>2</sup> com outras patologias.

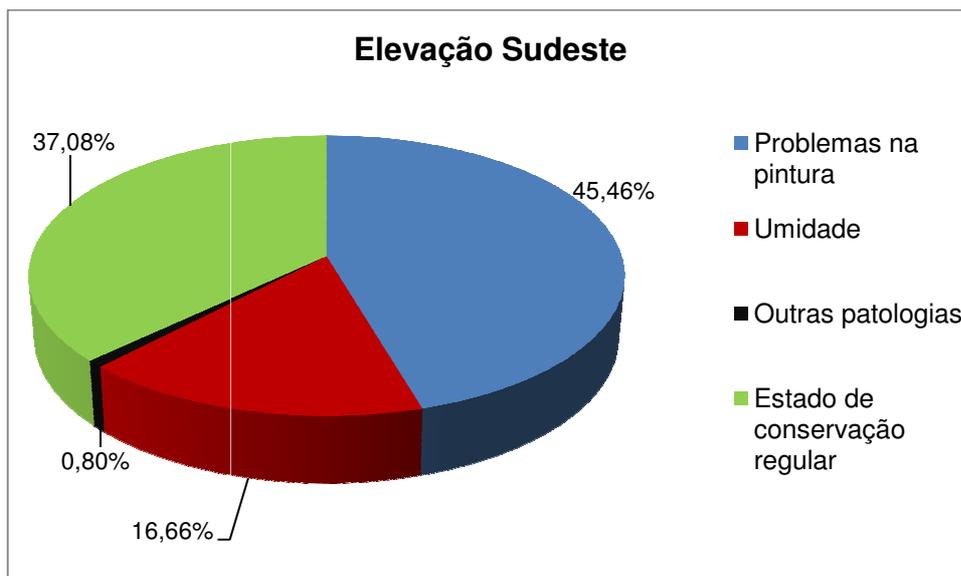
No gráfico a seguir, da figura 87 (elevação com área total de 409m<sup>2</sup>), percebe-se que há grande problema na pintura além da presença significativa de umidade. Trata-se aqui, de uma fachada localizada parte em sul, orientação que não recebe a luz solar e propicia o aparecimento e proliferação de biofilmes. Neste sentido, 45,46% = 186,34 m<sup>2</sup> está comprometida com problemas na pintura, 16,66% = 68,13 m<sup>2</sup> com presença de umidade e 0,8% = 3,27 m<sup>2</sup> com outras patologias.

Figura 87 – Gráfico com a incidência de patologias na elevação sudeste do auditório.  
FONTE: a autora.

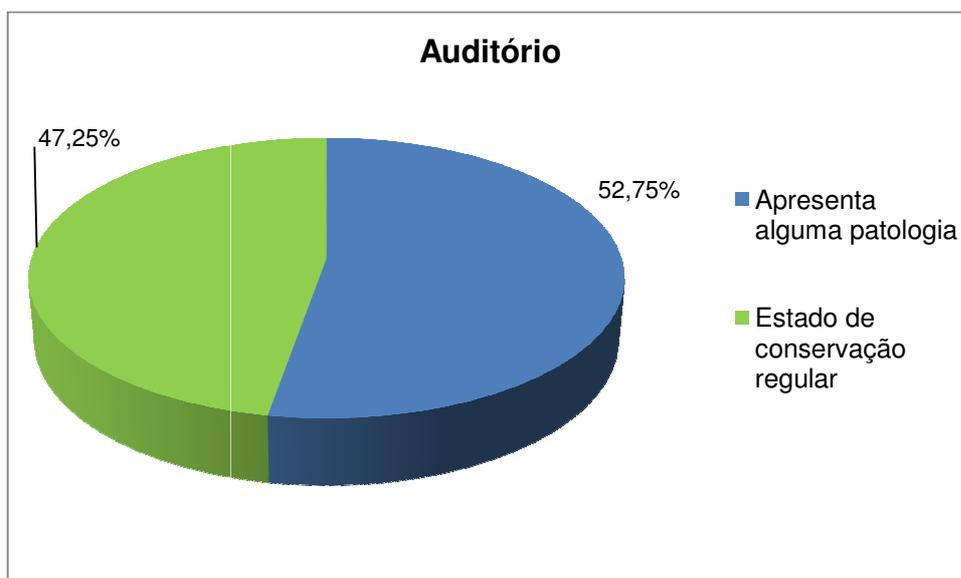
Figura 88 – Gráfico conclusivo com a incidência de patologias no auditório.  
FONTE: a autora.

O balanço final do prédio do auditório (Figura 88) demonstra que mais da metade do prédio encontra-se comprometido com algum tipo de patologia. A principal preocupação e manifestação refere-se à pintura que deteriorou-se devido a falta de manutenção periódica, bem como a falta de um correto preparo da superfície na última pintura realizada em 2001.

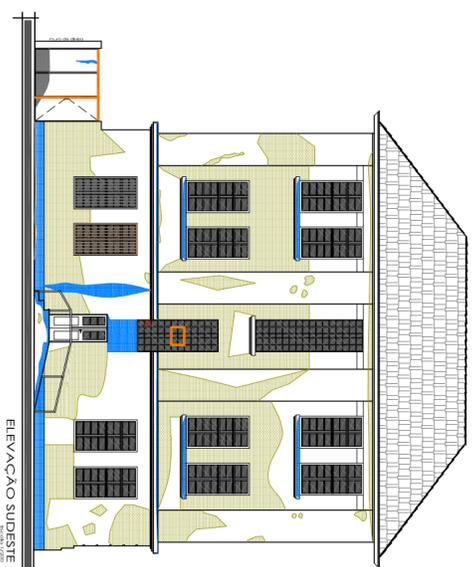
ANÁLISE ELEVAÇÃO SUDESTE - PRÉDIO CENTRAL

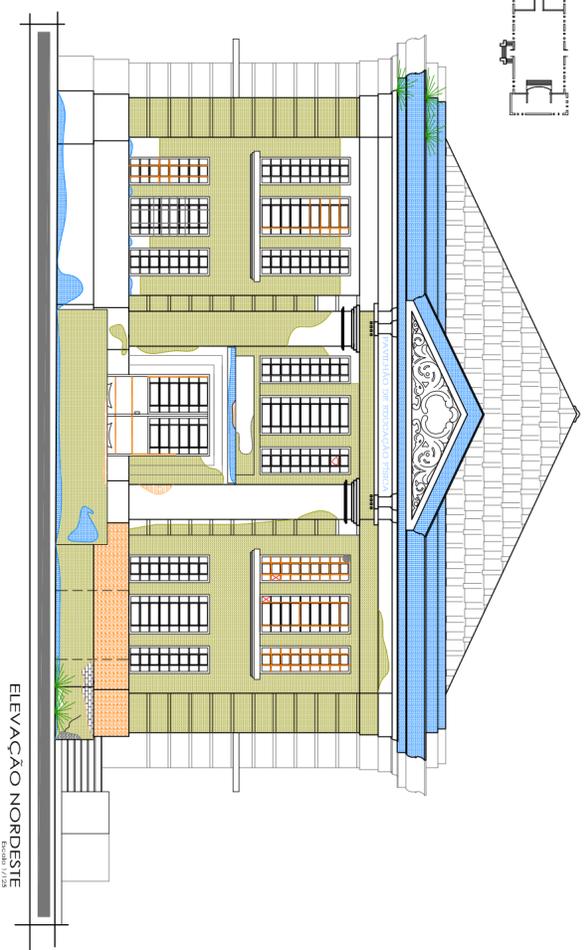
ELEVACÃO NORDESTE  
Escala: 1/25

ANÁLISE ELEVACÃO NORDESTE - AUDITÓRIO
