**PATRIMÔNIO CULTURAL DE CACHOEIRA DO SUL E O ESTADO DE
CONSERVAÇÃO DE SUAS FACHADAS FRONTAIS**

Santa Maria, RS
2019

Dissertação apresentada ao Curso de Pós-Graduação em Patrimônio Cultural, da Universidade Federal de Santa Maria (UFSM, RS), como requisito parcial para a obtenção do grau de **Mestre em Patrimônio Cultural**

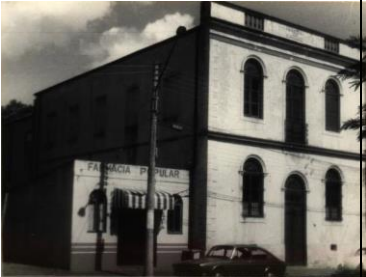
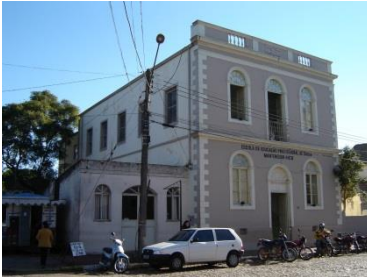
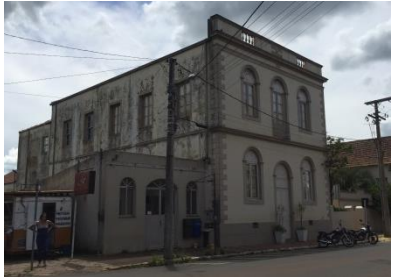
9. SITUAÇÃO DE OCUPAÇÃO		<input checked="" type="checkbox"/>	Ocupado		Desocupado			
10. FOTOS								
Ano: 1989			Ano: 2008			Ano: 2018

Fonte: Inventário do Patrimônio Cultural de Cachoeira do Sul, 1989.			Fonte: Arquivo Municipal. Fotógrafo Renato Thomsen, 2008.			Fonte: Autora, 2018.		
Observação: Segundo documento do Museu Municipal de Cachoeira do Sul, a edificação foi construída entre 1903 e 1910. Teve como construtor o Tenente Manoel Gomes Pereira. A construção foi financiada por campanhas junto à comunidade. Prédio tombado pelo Conselho Municipal do Patrimônio Histórico-Cultural de Cachoeira do Sul (COMPACH) no ano de 1985, por meio do processo nº 3119/85. De acordo com a ficha do Inventário de 1989, em agosto de 1903 ocorreu o lançamento da pedra fundamental por uma comissão

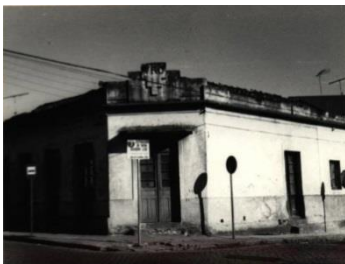
9. SITUAÇÃO DE OCUPAÇÃO		Ocupado	Desocupado	
10. FOTOS				
Ano: 1989	Ano: 2008		Ano: 2018

Fonte: Inventário do Patrimônio Cultural de Cachoeira do Sul, 1989.				
Observação: Edificação demolida.

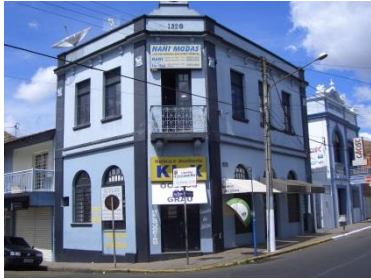
9. SITUAÇÃO DE OCUPAÇÃO		X Ocupado	Desocupado
10. FOTOS			
Ano: 1989	Ano: 2008	Ano: 2018

Fonte: Inventário do Patrimônio Cultural de Cachoeira do Sul, 1989.	Fonte: Arquivo Municipal. Fotógrafo Renato Thomsen, 2008.	Fonte: A autora, 2018.	
Observação: Segundo consta na ficha do inventário de 1989, duas portas do pavimento térreo foram substituídas.

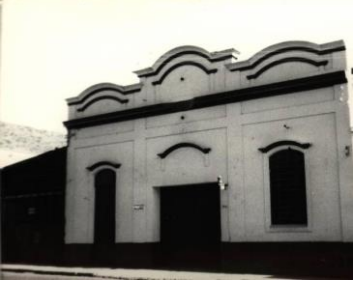
9. SITUAÇÃO DE OCUPAÇÃO		Ocupado	Desocupado		
10. FOTOS					
Ano: 1989

Observação: Demolida nos anos 1990, segundo moradores da região.		
11. DESCRIÇÃO ARQUITETÔNICA / ANÁLISE CONSTRUTIVA ORIGINAL		
12. DESCRIÇÃO ARQUITETÔNICA / ANÁLISE CONSTRUTIVA ATUAL		
13. IDENTIFICAÇÃO DAS INTERVENÇÕES		
14. ANÁLISE DO GRAU DE INTERVENÇÃO		
Intervenção Leve	Intervenção Parcial	Intervenção Total
15. ANÁLISE DO ESTADO DE CONSERVAÇÃO		
16. PREENCHIMENTO DA FICHA:		
16.1. Responsável / Profissão:		16.2. Data:
Luciane Herter / Arquiteta e Urbanista		16.10.2018

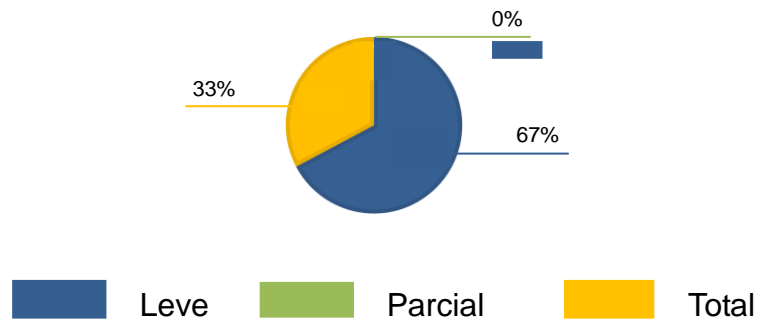
Gráfico 9 – Grau de intervenção na fachada

O gráfico 9 ilustra que a maioria das edificações, 67%, teve intervenção leve, 33% tiveram intervenção parcial e nenhuma obteve grau de intervenção total, ou seja, totalmente descaracterizada.
