**UNIVERSIDADE FEDERAL DE SANTA MARIA
CENTRO DE CIÊNCIAS SOCIAIS E HUMANAS
PROGRAMA DE PÓS-GRADUAÇÃO EM
PATRIMÔNIO CULTURAL**

**ADEQUAÇÃO DE EDIFICAÇÃO MODERNISTA NO CAMPUS DA
UFSM E AS IMPLICAÇÕES NA PRESERVAÇÃO DO PATRIMÔNIO
EDIFICADO.**

Dissertação de Mestrado apresentada ao Programa de Pós-Graduação em Patrimônio Cultural, Área de Concentração em Arquitetura e Patrimônio Material, da Universidade Federal de Santa Maria (UFSM, RS), como requisito parcial para obtenção do título de **Mestre em Patrimônio Cultural**.

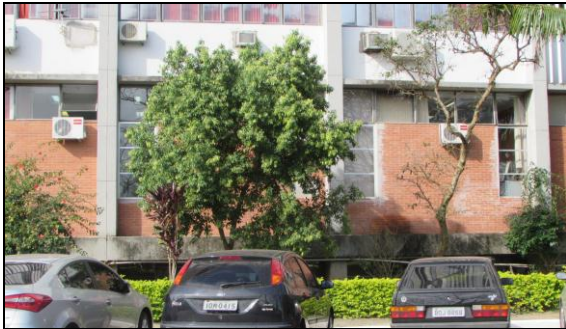
Figura 36 - Detalhe fachada Oeste

Em 2013, foi feita a abertura de três janelas verticais no pavimento térreo, na posição onde as paredes externas são revestidas com lajotas cerâmicas (Figura 36). Nessa extensão as janelas são do tipo alto e horizontal, não possibilitando a visão do exterior aos usuários das salas. Essa intervenção mudou totalmente a qualidade do espaço para os usuários que permanecem por períodos prolongados em seu interior, trazendo mais conforto ambiental, em termos de iluminação natural, ventilação e vistas para o exterior (Figura 37). O planejamento dessas janelas buscava acompanhar a modulação e os materiais das existentes, porém, durante a execução houve modificações e os módulos das janelas ficaram com diferenças no dimensionamento e, em vez de serem usadas esquadrias de ferro, foram usadas esquadrias de alumínio.

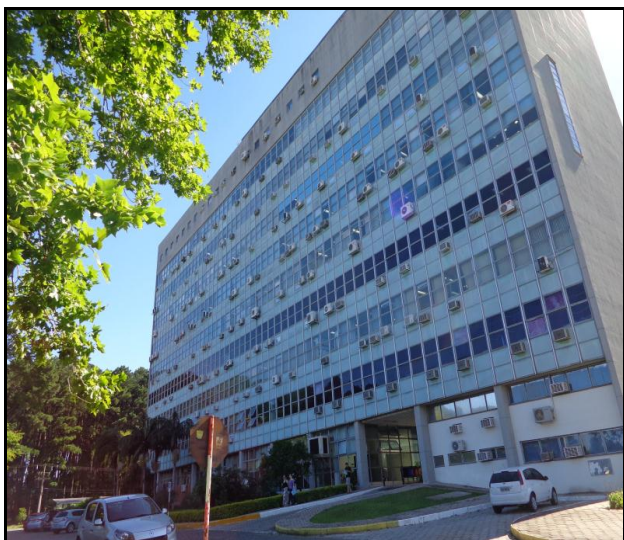
Figura 38 - Fachada Leste - 2015

Em toda a extensão da fachada Leste, observa-se a presença de aparelhos de ar condicionado tipo janela e do tipo *split* instalados diretamente nos painéis opacos, na esquadria metálica/janela, ou na parede de alvenaria, de forma indiscriminada, sem nenhum critério de ordenação, ocasionando poluição visual da fachada (Figura 38). Na fachada livre os aparelhos são fixados no painel inferior da esquadria, através de estrutura metálica apoiada no piso (Figura 39). Existem vários painéis remendados em decorrência da retirada de aparelhos à medida que há a necessidade de troca do local dos mesmos, em função das mudanças do espaço físico interno (Figura 40). Os aparelhos de ar condicionado tipo janela vêm sendo substituídos aos poucos por aparelhos tipo *Split*, o que melhorou alguns aspectos

3.3.2.1 Remoções – todos os aparelhos de ar condicionado da fachada Leste deverão ser removidos, juntamente com os suportes, guarnições, dutos e fiações dos *splits*, assim como, também, os aparelhos, caixas, guarnições, dutos e fiações da fachada Oeste. Todas as películas existentes nos vidros do edifício deverão ser cuidadosamente removidas, evitando-se qualquer tipo de dano aos vidros e tomando o cuidado para que estes fiquem totalmente livres de resíduos de cola ou de película. As chapas danificadas devido ao corte para a instalação dos aparelhos na fachada livre deverão ser retiradas da estrutura, assim como, também, os vedantes que se encontram ressecados, tendo o cuidado de deixar totalmente livre de qualquer tipo de sujidades. Os vidros nos locais de onde foram retirados os aparelhos de ar condicionado tipo janela ou *split*, ou outros que estiverem quebrados deverão ser substituídos. Os brises existentes nos dois módulos na direção sul da fachada oeste, no segundo andar, deverão ser retirados e devidamente acondicionados, para possível reaproveitamento em locais que venha ser necessária a substituição futuramente. Remover as pingadeiras cerâmicas das janelas do térreo, onde foi feito o fechamento da passagem de veículos. As tubulações em PVC aparentes na fachada Oeste, na altura da parte superior do subsolo, deverão ser substituídas e embutidas no solo posteriormente.

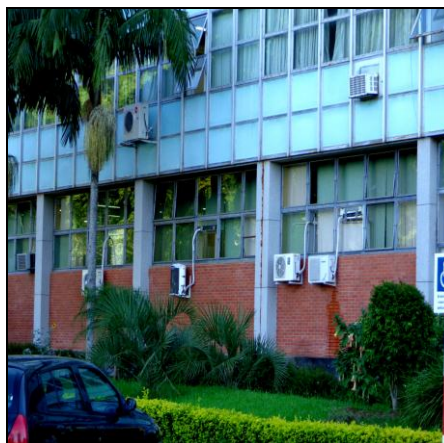
Figura 41 - Detalhe fachada Leste:
splits

como a diminuição de ruído, mais opções para o local da colocação do elemento interno e economia de energia elétrica, mas o resultado na imagem da fachada foi mais problemático em alguns locais, principalmente no pavimento térreo onde o conjunto de tubulações de gás e cabos elétricos fica aparente (Figura 41).

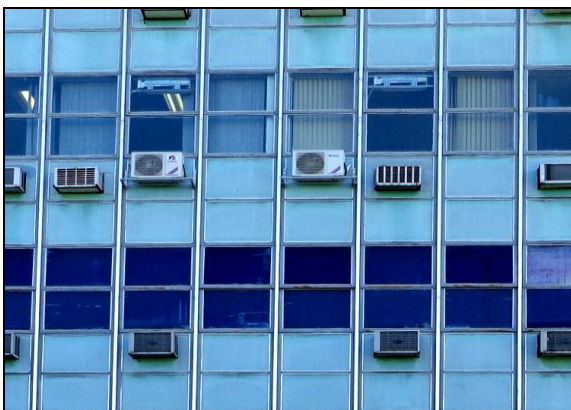
Figura 42 - Detalhes fachada Leste: películas, cortinas

Todas as janelas da fachada Leste possuem cortinas internas, porém, não existe uma padronização no tipo e na cor das mesmas, o que torna o visual desuniforme ao longo de toda a esquadria (Figura 42). Na tentativa de reduzir a incidência de raios solares e, conseqüentemente diminuir a temperatura interna no verão e aumentar o nível de conforto térmico dos usuários, foram colocadas películas nos vidros da fachada Leste, em toda a extensão da fachada livre. Em função de testar o melhor tipo de película, foram colocadas algumas películas espelhadas e de tonalidades diferentes, e estas permaneceram nos locais até a presente data (Figura 42). Em detrimento destes fatos, podemos citar três conseqüências negativas como: prejuízo das vistas do exterior devido à opacidade da película, deterioração das películas devido ao tempo de validade vencido e à limpeza inadequada das mesmas (Figura 44), e a visual externa do prédio devido às diferenças da visual dos vidros (Figura 42). Os materiais de ferro das janelas da fachada livre e das demais esquadrias estão em estado precário de conservação, apresentando vários pontos de ferrugem e algumas deteriorações (Figuras 42 e 43), devido à falta de manutenção das mesmas. Em toda a extensão da fachada livre existem infiltrações de água da chuva que acontecem tanto ao longo dos montantes, próximo ao piso, como nos quadros onde são fixados os aparelhos de ar condicionado e nos locais onde os vedantes encontram-se ressequidos. O revestimento externo de granilhar apresenta sujidades e manchas, principalmente junto às platibandas do edifício (Figura 45).

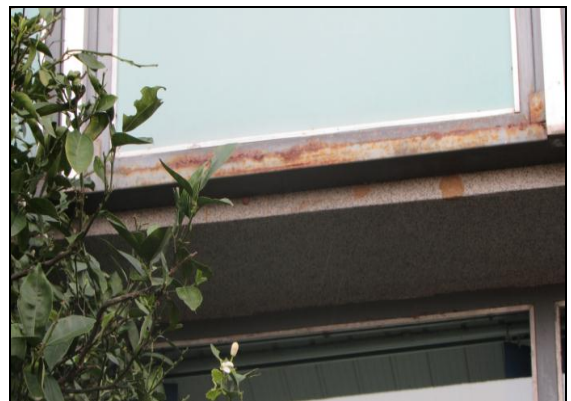
Figura 43 - Detalhes fachada Leste: esquadria metálica

Segundo documento constante nos arquivos do Setor de Cadastro da PROINFRA (Anexo G), que trata do ETO/352/74, e que esclarece o funcionamento das janelas do edifício da administração central, conclui-se que estas janelas apresentam problemas de funcionamento e de vedação desde a execução e da instalação das mesmas. Estas questões nunca foram total e efetivamente solucionadas, ocasionando outros problemas como a deterioração e manchas dos materiais da esquadria, do piso vinílico e do forro mineral existente anteriormente.

3.3.2.4 *Revisão das esquadrias* - todas as esquadrias deverão ser revisadas, fazendo-se os devidos ajustes, analisando e corrigindo os locais de infiltração de água, a reparação de hastes, varetas e fechos metálicos, deixando-as em perfeitas condições de uso e manuseio. Os fechos que não tiverem condições de serem consertados deverão ser substituídos por novos, da mesma linha e especificação técnica, ou no que se aproxime o máximo dos existentes, para que as janelas possam ser manuseadas com segurança e agilidade.

3.3.2.5 *Reparação das esquadrias* - todas as esquadrias metálicas deverão ser escovadas e lixadas, removendo-se a sujidade e a ferrugem e, após, deverão ser limpas para receber produto protetor antiferrugem e pintura com no mínimo duas demãos de tinta esmalte fosca, da mesma tonalidade da existente. Nos locais onde o material da esquadria estiver corroído pela ferrugem, a peça inteira deverá ser recortada, para posterior reposição de material novo com as mesmas

características e dimensões, para receber o mesmo acabamento final dos citados anteriormente. Nos pontos vulneráveis à infiltração de água, será colocado selante de poliuretano monocomponente para a vedação do local.

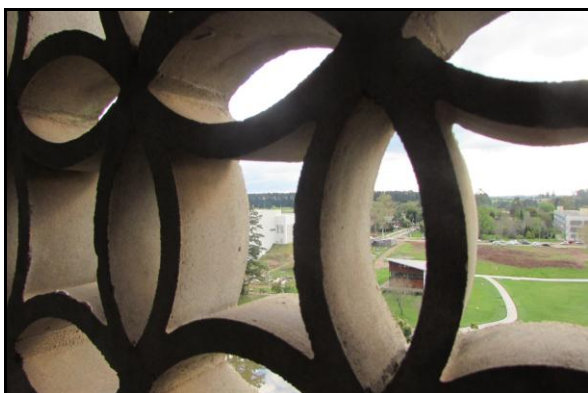
Figura 48 - Detalhe cobogós

Na fachada Oeste, os equipamentos de ar condicionado tipo janela são fixados na parede, abaixo do peitoril, e ficam situados entre a parede e os *brises*, do segundo ao nono andares, de forma não aparente pelo lado externo (Figura 46). O expurgo de água dos aparelhos deposita-se na marquise onde os *brises-soleil* são apoiados, causando danos nos elementos metálicos de fixação, daqueles que ficam próximos dos aparelhos de ar condicionado. Os *brises-soleil* e os cobogós estão com a coloração desuniforme, devido à sujidade e às manchas causadas pelas intempéries (Figuras 48 e 49).

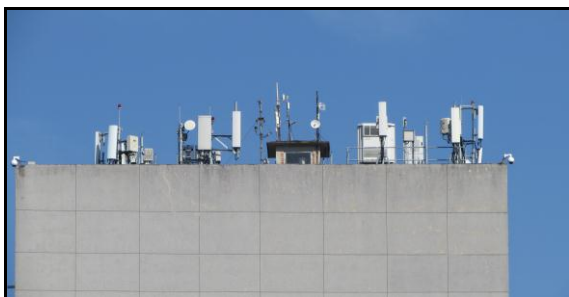
Figura 51 - Detalhe fachada Norte

Na cobertura do prédio foram instaladas várias antenas, dos mais variados tipos, formatos e funções, ao longo da vida do edifício, para atendimento da rádio e da TV que estão localizadas no décimo pavimento, assim como, também, antenas de canal a cabo e de celular. As antenas ficam de maneira bastante exposta, incorporadas à imagem das fachadas Norte (Figura 51), e Oeste (Figura 52), mais significativamente, mudando o visual original do prédio.

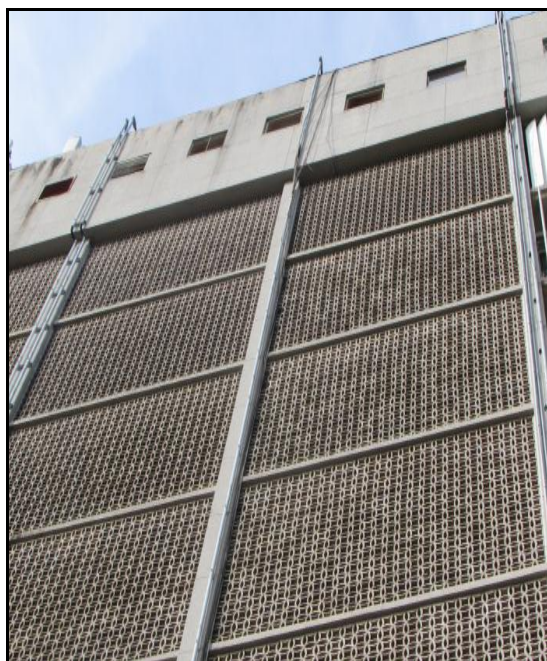
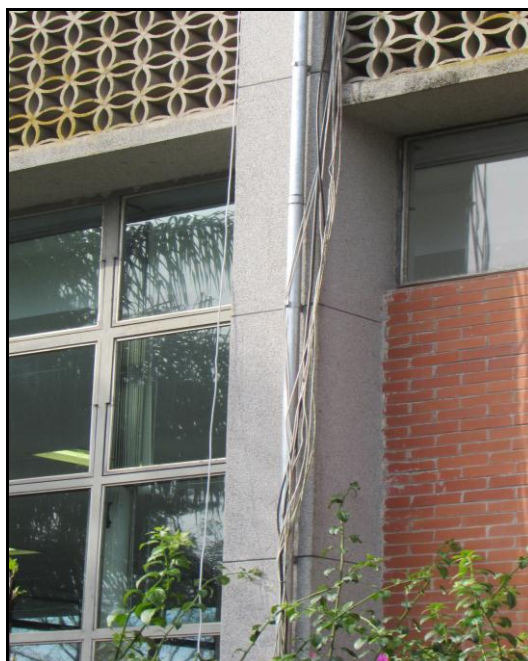
Em função das antenas instaladas na cobertura, os cabos e dutos são levados até o chão, fixados nos pilares aparentes da fachada Oeste, percorrendo

toda a extensão da altura da fachada (Figuras 53 e 54). Na fachada Sul também existe dois cabos que descem da cobertura até o chão.
