UNIVERSIDADE FEDERAL DE SANTA MARIA  
CENTRO DE TECNOLOGIA  
CURSO DE ENGENHARIA CIVIL

**MANIFESTAÇÕES PATOLÓGICAS EM EDIFICAÇÕES DE PAREDES DE  
CONCRETO: UM ESTUDO DE CASO**

Trabalho de conclusão de curso apresentado ao Curso de Graduação em Engenharia Civil da Universidade Federal de Santa Maria (UFSM, RS), como requisito parcial para obtenção do título de **Engenheiro Civil**.

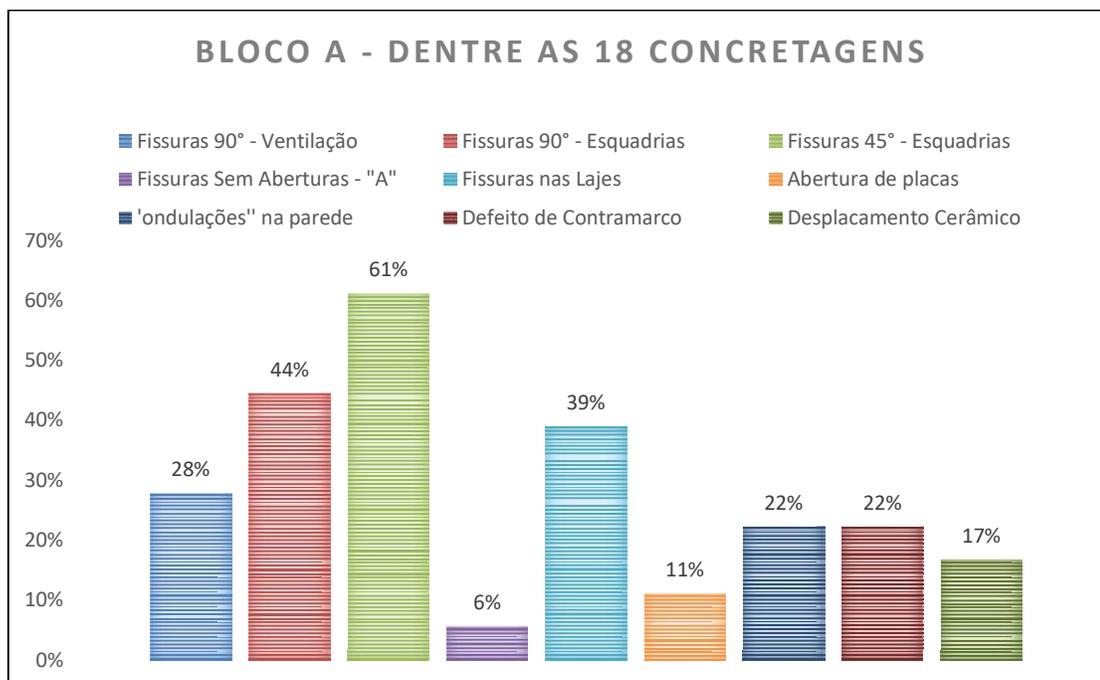
Figura 42 - Gráfico das Incidências Patológicas do Bloco A.

A Figura 42 ilustra detalhadamente as incidências apenas das falhas vistoriadas nas concretagens do Bloco A.

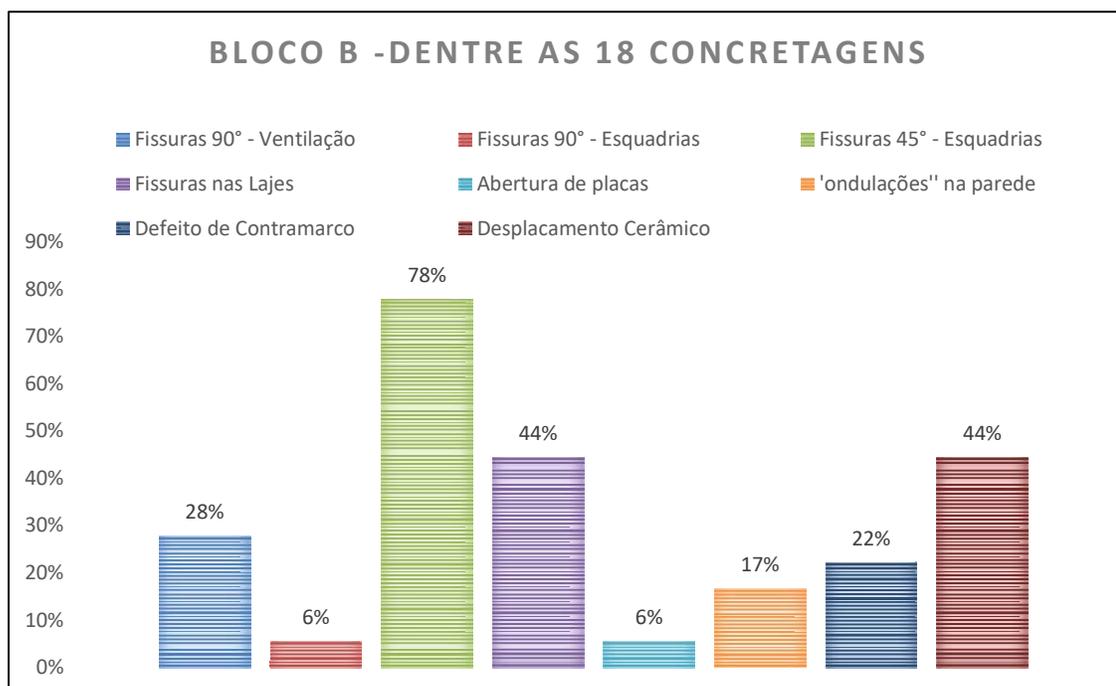
Figura 43 - Gráfico das Incidências Patológicas do Bloco B.

Para o Bloco B, foram registradas em 89% das concretagens manifestações patológicas, conforme ilustrado na Tabela 3 e detalhado na Figura 43. Houve uma diminuição em relação as diversidades das falhas abordadas no estudo em comparação ao Bloco A, porém as fissuras em 45° nos vãos de esquadrias (78%) e as fissuras nas lajes (44%) tiveram um pequeno aumento, e os defeitos de deslocamento cerâmico aparecem em 44% das concretagens demonstra um aumento significativo em relação ao bloco anterior.

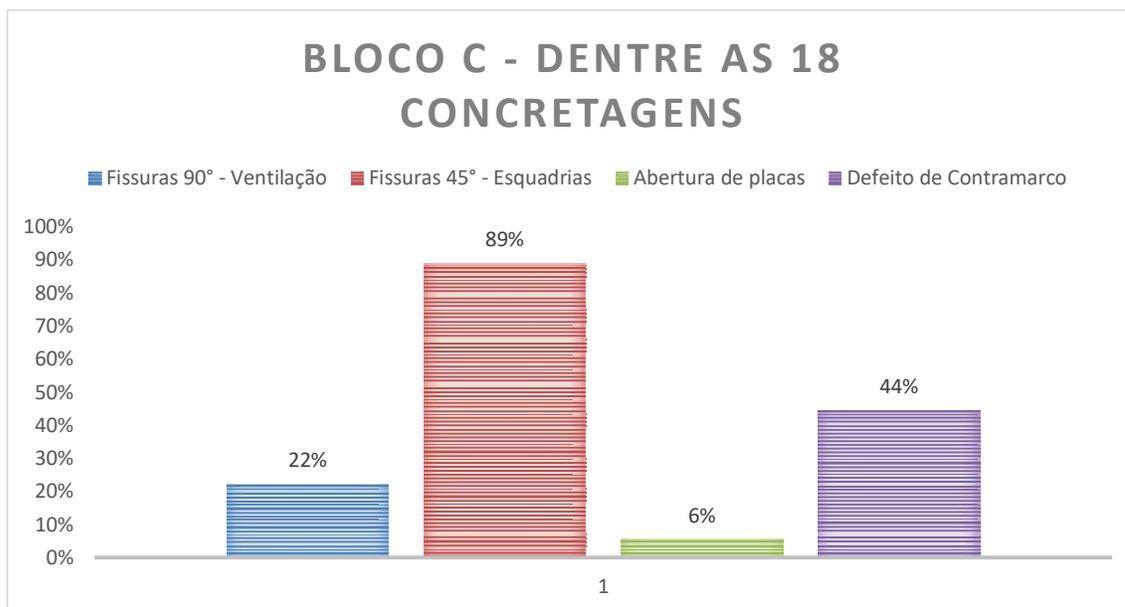
Figura 44 - Gráfico Das Incidências Patológicas Do Bloco C.

Em compensação, as fissuras em 45° manifestaram-se em todas as concretagens registradas com alguma falha. Além disso, dobrou a incidência de defeitos de contramarco para 44% neste bloco. A Tabela 4 e a Figura 44 apresentam os dados citados.

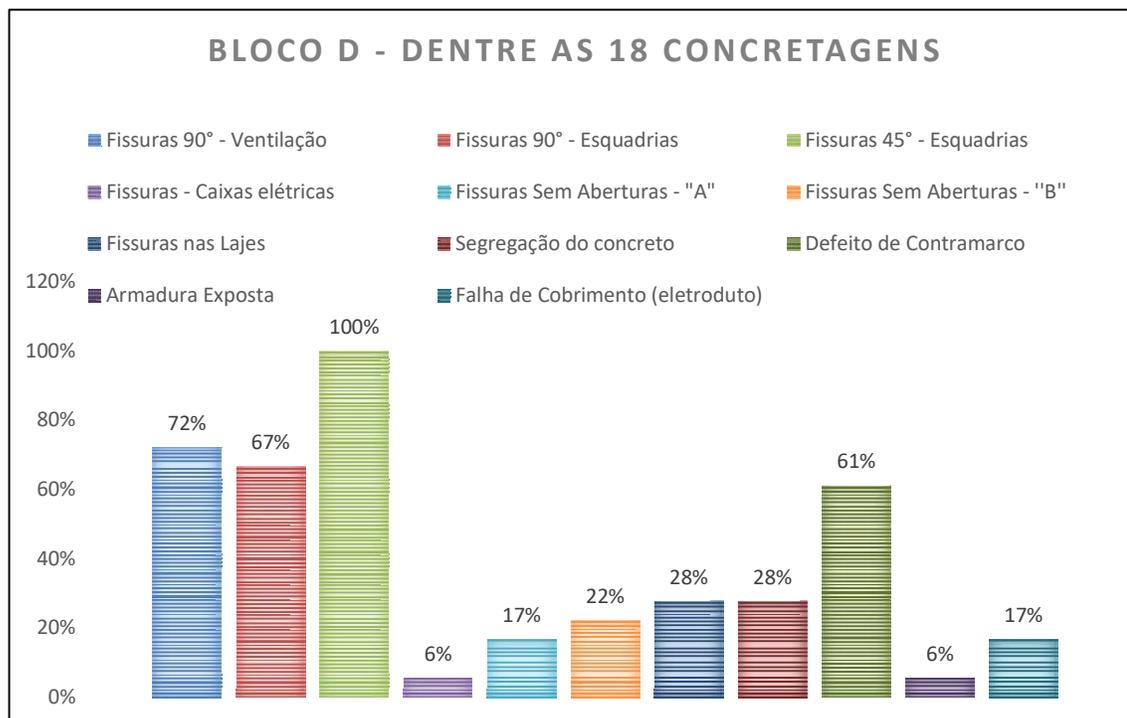
Figura 45 - Gráfico das Incidências Patológicas do Bloco D.

Nota-se também, o aparecimento significativo de fissuras distantes de aberturas nas paredes, denominadas de tipo “A” (17%) e tipo “B” (22%), sendo que as fissuras do tipo “B” foram exclusivas deste bloco e manifestada apenas nas concretagens finais dos apartamentos de final 02 e 04. A Figura 45 detalha graficamente as incidências patológicas do Bloco D.

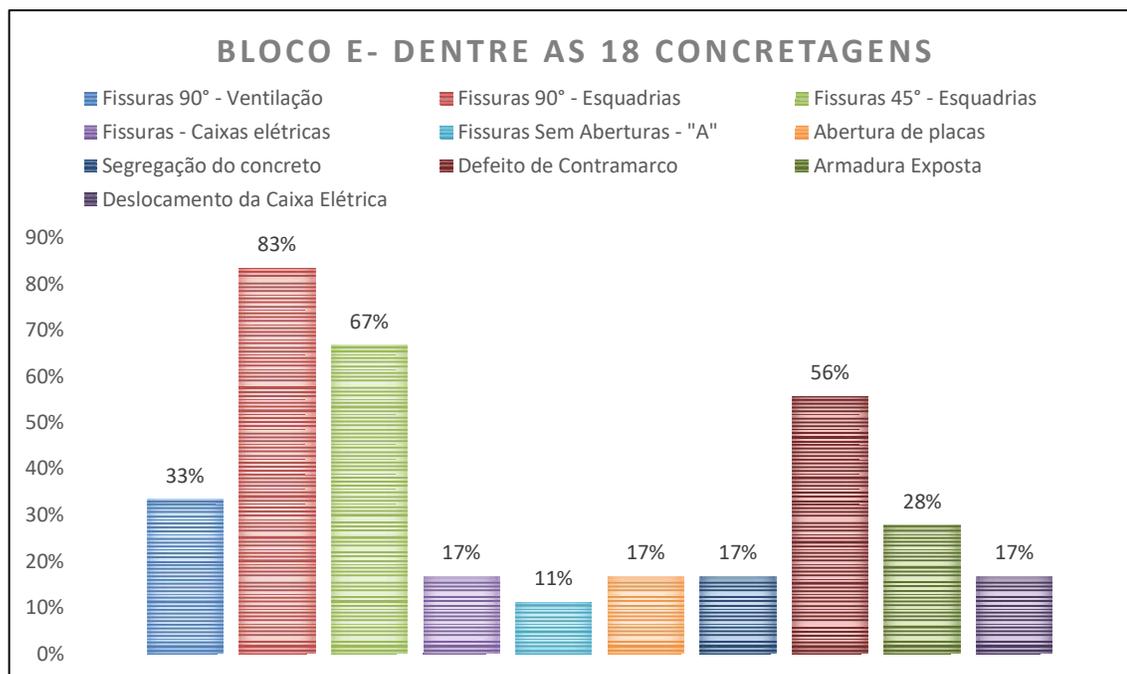
Figura 46 - Gráfico das Incidências Patológicas do Bloco E.

A Tabela 6 apresenta as manifestações patológicas encontradas no Bloco E. Observou-se falhas em todas as concretagens e que as fissuras em vãos e os defeitos de contramarco mantiveram um alto índice de incidência. Verificou-se também, um aumento de armaduras expostas (28%), além do surgimento de defeitos ocorridos no lançamento de concreto como a segregação (17%), aberturas de placas (17%) e deslocamento de caixas elétricas (17%). A Figura 46 ilustra graficamente as incidências patológicas deste bloco.

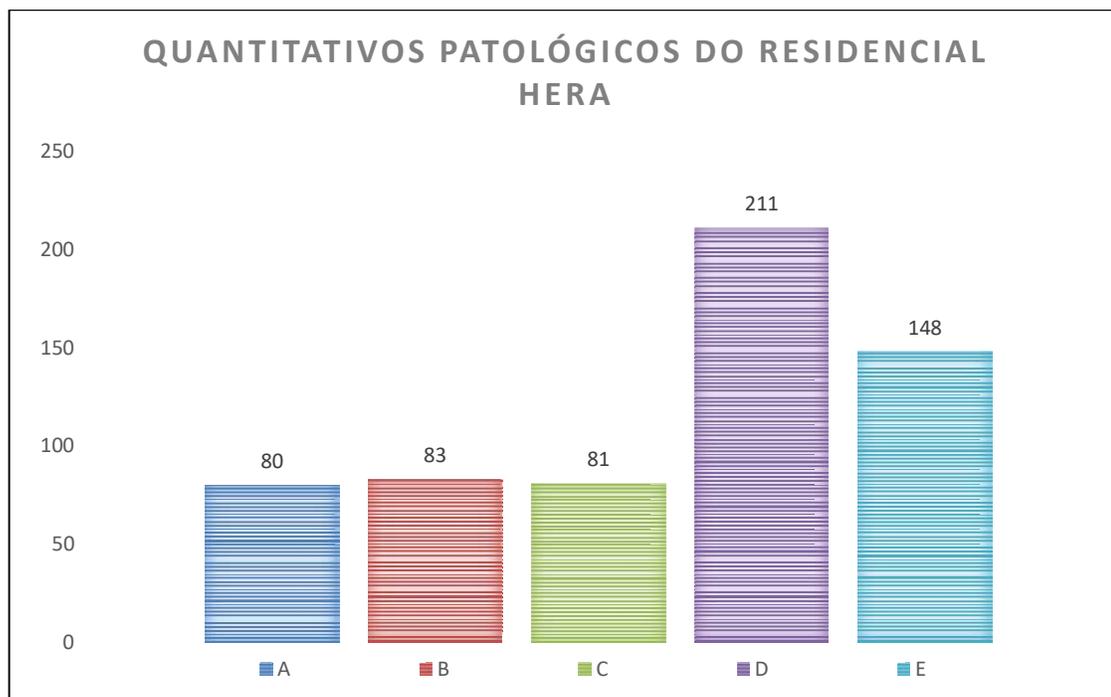
Figura 47 - Quantitativos Patológico do Residencial Hera.

Na Figura 47 apresenta-se o gráfico de quantitativos de manifestações para os cinco blocos. Destaca-se na figura os blocos D e E que apresentam alto índices de falhas, 211 e 148, respectivamente, as quais podem estar atreladas aos seus aparecimentos em 100% das concretagens realizadas. Verifica-se para os blocos A, B e C uma homogeneidade em relação aos quantitativos de falhas, registrando respectivamente 80, 83 e 81 falhas.

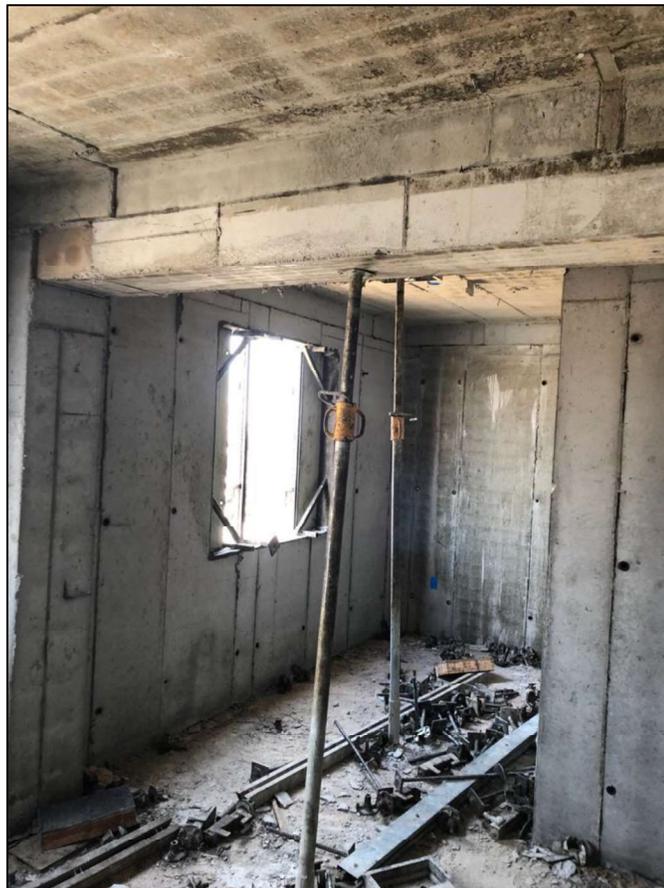
Figura 48 - Desforma da Viga do Apartamento 104D.

arquitetônicas desses apartamentos. A Figura 48 ilustra a desforma da viga do apartamento PCD com o emprego das formas metálicas, a qual ratifica a funcionalidade desta solução.

Destaca-se que mesmo com menores incidências no residencial, a abertura de placas ocasiona impactos evidentes na obra. A sua solução corretiva é apenas com a escarificação do concreto para posterior regularização com massa de nivelamento ou massa corrida, sendo um processo demorado devido a durabilidade do concreto somados ao grau de deslocamento da parede que podem gerar custos financeiros elevados a construtora, além de atrasos no cronograma da obra.

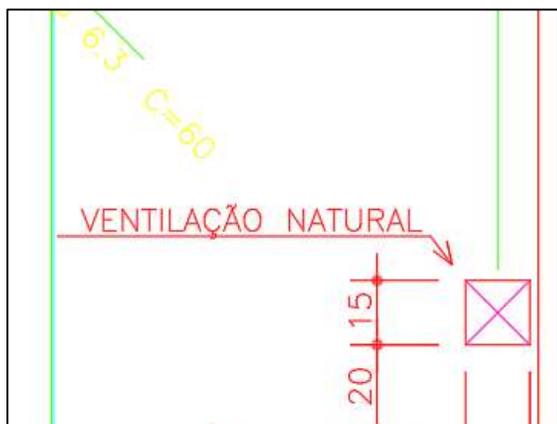
Figura 49 - Corte do Projeto Estrutural da parede da Área de Serviço.

As aberturas de ventilação natural nas áreas de serviço dos apartamentos apresentaram fissuras recorrentes. Essas fissuras são ocasionadas principalmente pela falta de armaduras de reforços ao redor da peça embutida e também pela não utilização de matérias recomendados como peça de embutir. A Figura 49 ilustra a ausência de armaduras de reforços no local, além de apresentar diferenças entre o diâmetro detalhado em projeto com o executado em obra de 150mm para 200mm.

Conforme a Tabela 11, registrou-se falhas nos vãos da ventilação em todos os blocos, em destaque para o Bloco D com 72% de incidência. A principal medida corretiva utilizada no Residencial foi a escarificação do concreto na região da fissura e

As possíveis medidas preventivas desta falha, relacionam-se diretamente com suas causas. Sendo assim, é necessária a utilização de armaduras de reforços na região e a instalação de peças embutidas recomendadas pelos próprios fabricantes, conforme ilustrado na Figura 50.

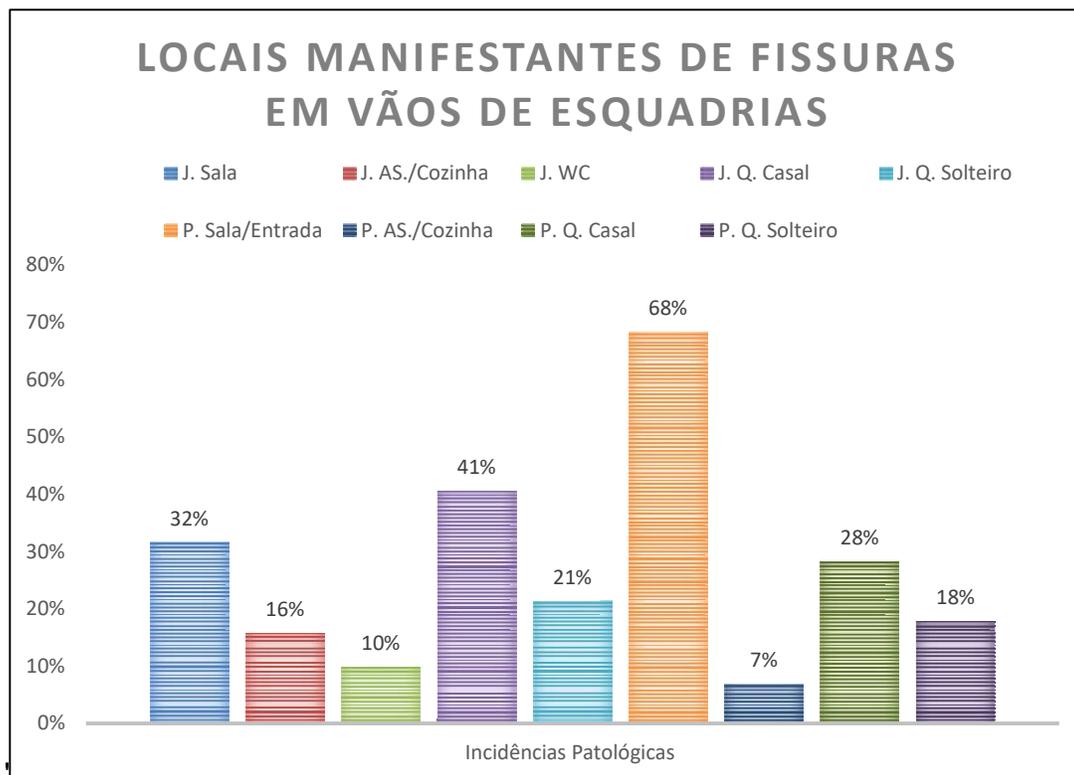
Figura 51 - Incidência dos Vãos de Esquadrias que Manifestaram Fissuras.

Segundo Silva (2011), as fissuras nessas localizações são causadas pelos esforços impostos às vergas e contra vergas, os quais muitas vezes são maiores que a resistência das peças. No intuito de analisar os possíveis erros que originaram esta falha, a Figura 51 ilustra o gráfico de incidências de vãos das portas (“P”) e janelas (“J”) que manifestaram fissuras.

Destaca-se no gráfico que os vãos das janelas dos quartos de casais e principalmente das portas de entradas dos apartamentos que apresentaram 41% e 68%, respectivamente, de incidências patológicas por concretagem.

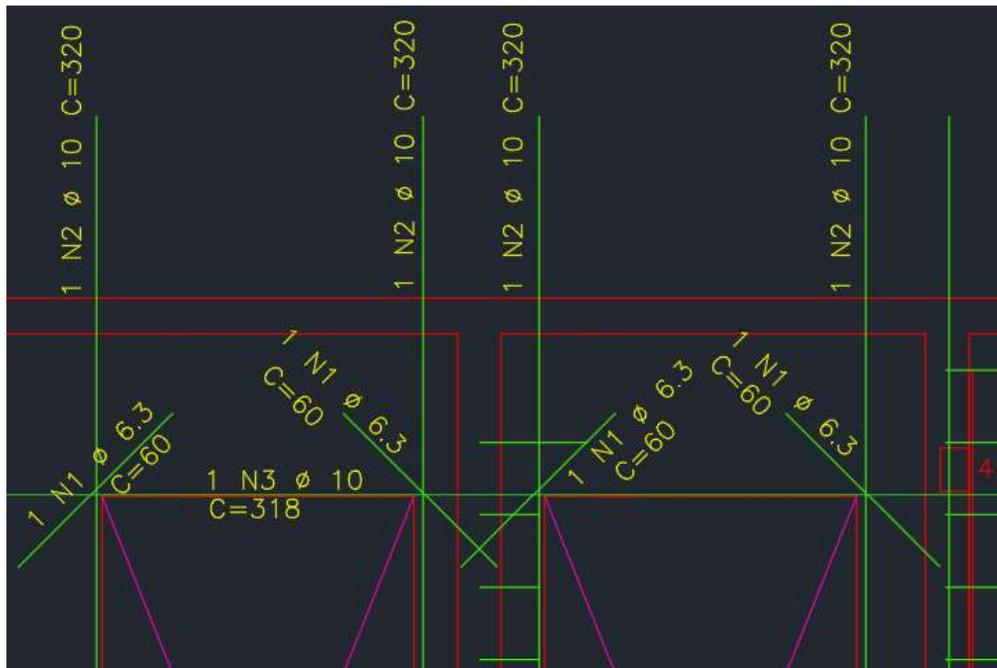
Figura 52 - Detalhe do Projeto Estrutural dos Vãos das Portas de Entrada.

Conforme os dados citados, as Figuras 52 e 53 ilustram respectivamente os vãos das portas de entrada e o vão das janelas dos quartos de casais. Percebe-se a ineficiência dos vergalhões de reforços de apenas 6,3 mm de bitola, os quais não suportaram as cargas impostas.

Como tentativa de correção desta falha, para os blocos A, B e C foram realizados na região fissurada, a escarificação do concreto para posterior aplicação de camadas superficiais de resina acrílica flexível, reforçada com tela de fibra de vidro, para ocultar à fissuração e permitir a aplicação do acabamento final de pintura. Porém, este tratamento requer treinamento da mão de obra executora, além de ser ineficiente para fissuras de gravidades elevadas. Por essas questões, em alguns pontos foram registradas fissuras no entorno da região tratada, manifestadas até mesmo em superfícies já regularizadas e pintadas. As Figuras 54 e 55 ilustram respectivamente o tratamento realizado no residencial e uma fissura manifestante na região tratada.

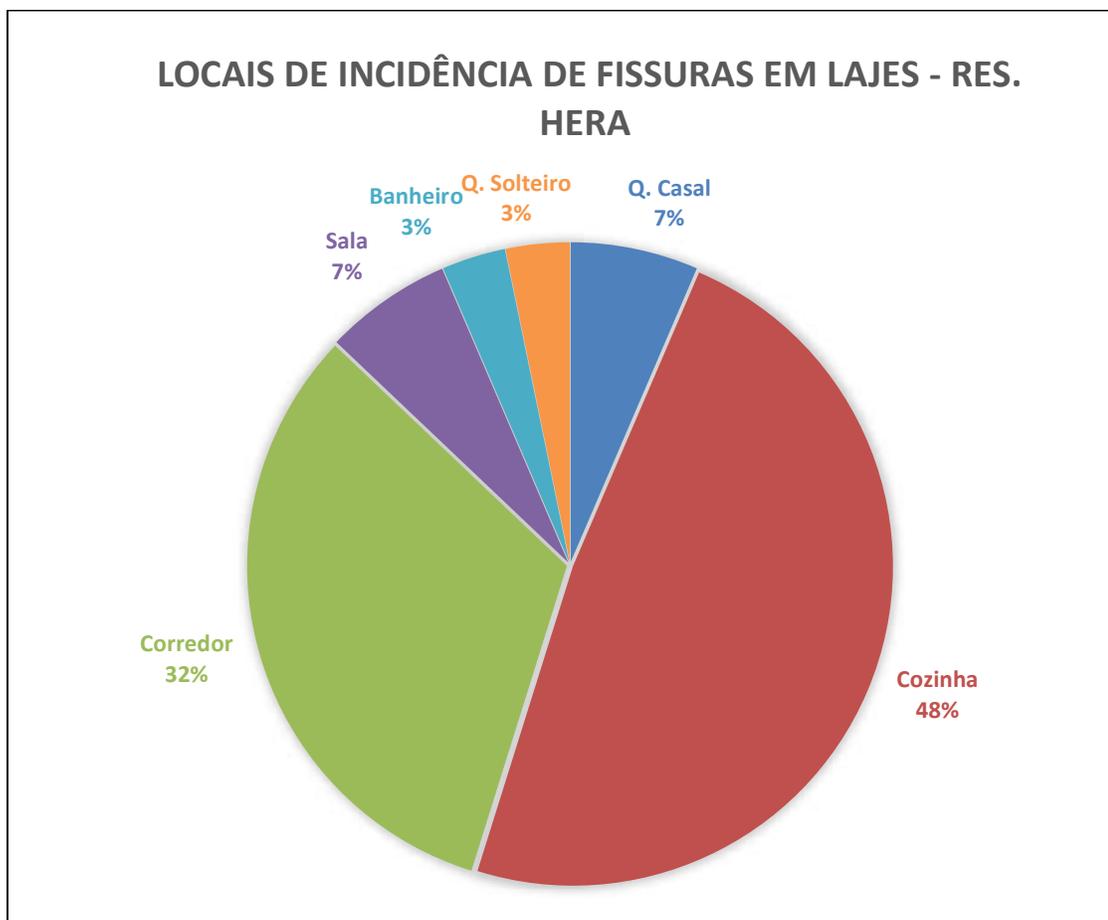
Figura 57 - Gráfico de Locais de Incidências de Fissuras em Lajes.

Conforme a Figura 57 que ilustra o gráfico de locais de incidências das fissuras em questão, percebe-se o grau de manifestação elevado nos ambientes da cozinha (48%) e corredor (32%) que juntos contemplam 81% dos locais vistoriados com fissuras em lajes. Após análise dos projetos estruturais de armação das lajes, as falhas manifestadas nesses locais foram causadas por erros projetuais na falta de inserção ou detalhamento das armaduras negativas, que proporcionam aos elementos estruturais monotonicidade e rigidez. A Figura 58 detalha as regiões de falta destas armaduras nas regiões destacadas.

Para sua tratativa corretiva pode ser aplicado os mesmos procedimentos citados no item 4.3.4 *Fissuras em Vãos de Esquadrias* por ser uma fissura ativa, ou seja, existe movimentação da fissura, a aplicação de selantes acrílicos e fibra de vidro na região ou até mesmo a inserção de selantes elásticos auxiliam na movimentação conjunta e evitam sua expansividade na superfície das lajes e sua manifestação nos revestimentos cerâmicos.

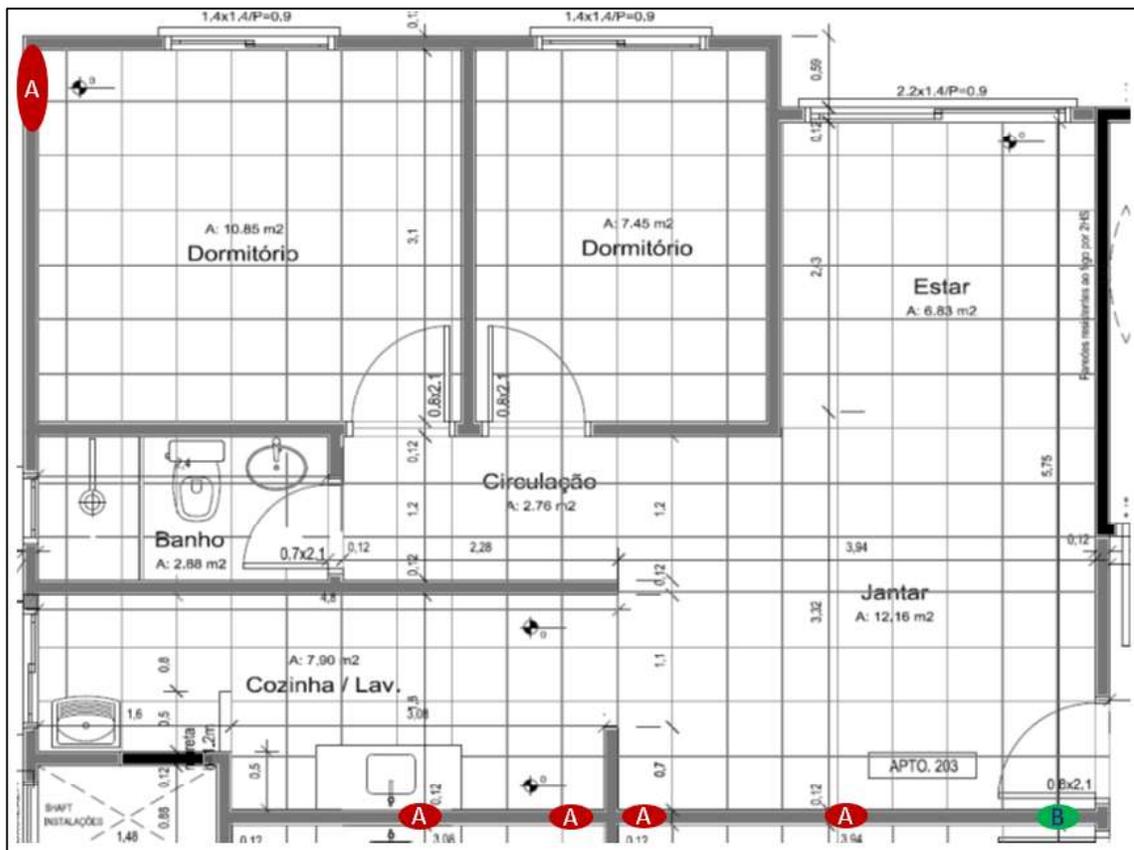
Figura 59 - Pontos de manifestação das Fissuras Distantes de Aberturas.

No intuito de buscar diagnósticos mais precisos, a Figura 59 detalha os pontos com a manifestação dessa falha. Percebe-se que as fissuras em sua maioria se apresentam nas paredes da Sala e Cozinha, que por serem longas e sem aberturas próximas, somadas a uma desforma sem a cura apropriada do concreto, formam “juntas de dilatação”, ou seja, fissuras na superfície da parede causadas pela retração de secagem do concreto.

Fissuras ocasionadas pela retração do concreto tendem a se manter intactas após o seu desenvolvimento sem o risco de se manter ativas, portanto, a aplicação de massa corrida para regularização das paredes ou o estucamento com graute nas regiões fissuradas tornam-se medidas suficientes para o tratamento dessa falha.
