**MERCADO PÚBLICO DE ITAQUI - PATRIMÔNIO
HISTÓRICO – UMA ANÁLISE DO ESTADO ATUAL DE
CONSERVAÇÃO E DIRETRIZES PARA SUA
REABILITAÇÃO**

Dissertação apresentada ao Curso de Mestrado do Programa de Pós-Graduação Profissionalizante em Patrimônio Cultural, Área de Concentração em Arquitetura e Patrimônio Material, da Universidade Federal de Santa Maria (UFSM, RS), como requisito parcial para obtenção do grau de
Mestre em Patrimônio Cultural.

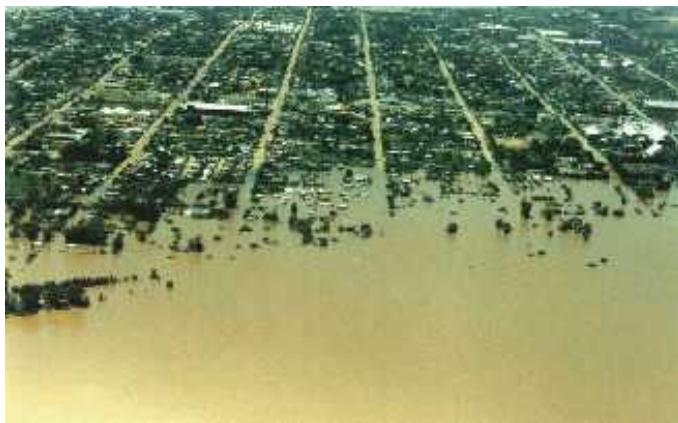
Estas cheias acabam prejudicando todas as edificações do entorno e o próprio Mercado, conforme verifica-se através das figuras 28 e 29 que registraram a maior enchente que atingiu a cidade em 1993.

Figura 28 – Imagem aérea, enchente de 1993.
Fonte: Levantamento cadastral IAB (2003).

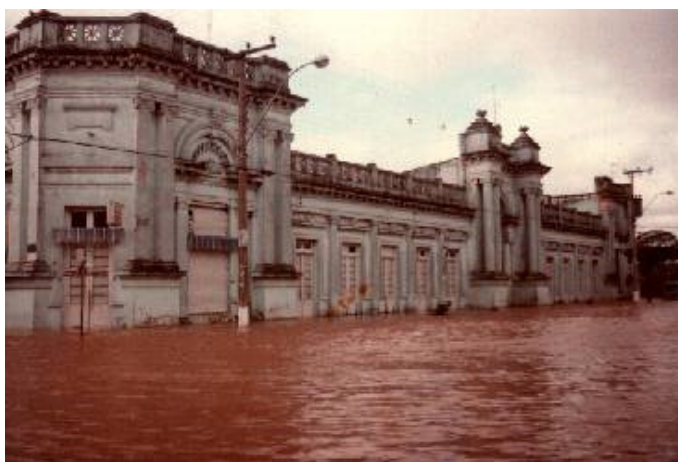
Figura 29 – Mercado Público, enchente de 1993.
Fonte: Levantamento cadastral IAB (2003).

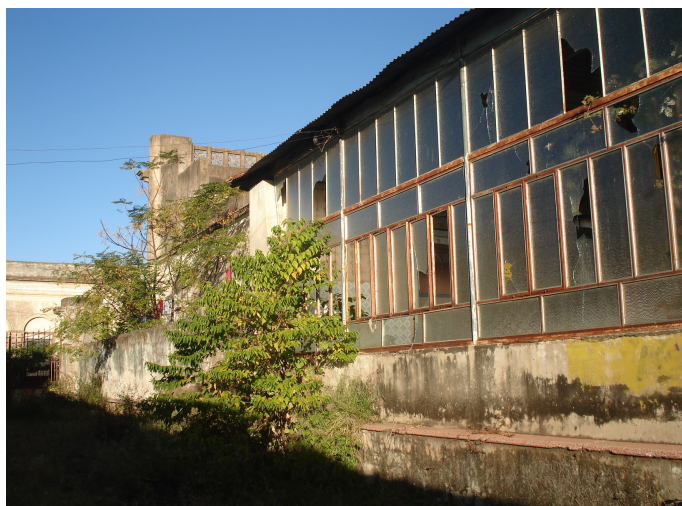
Com o passar dos anos o prédio do Mercado sofreu algumas reformas, porém a mais significativa ocorreu em 1970, na qual algumas características importantes foram perdidas, dentre elas destaca-se—cobrimento dos pátios internos sendo transformados em compartimentos. A parte central, onde se localizavam as bancas, tinha uma ligação direta com a Rua das Carroças, na qual já foi aberta, como se nota ainda na imagem aérea de 1956 (Figura 53), e que atualmente se encontra totalmente fechada com parede de alvenaria, janelas basculantes e por uma porta de correr colocada. (Figura 54).

Figura 54 – Imagem atual do fechamento da área central, fundos do Mercado Público.
Fonte: Arquivo pessoal, 2012.

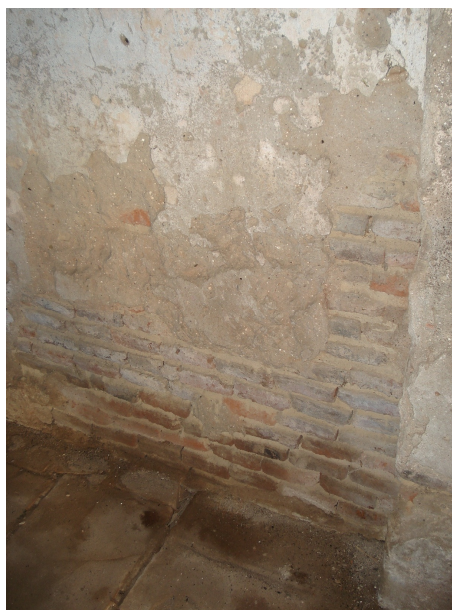
Estado atual: em todas as salas, as quais se teve acesso, verificou-se que as paredes apresentam umidade ascendente, provinda do solo, já que a edificação encontra-se em uma área ribeirinha e sofre com a ação das cheias. Nos locais onde há goteiras, as paredes encontram-se com presença de limo e biofilme. O reboco apresenta empolamento e desprendimento em vários trechos, tanto internamente, como na figura 57, quanto externamente, como na figura 58.

Figura 57 – Imagem atual do estado de conservação da parede interna.
Fonte: Arquivo pessoal, 2011.

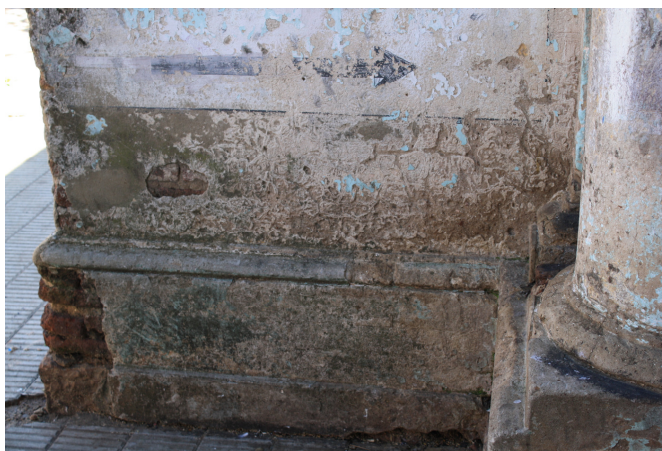
Figura 58 – Imagem atual do estado de conservação da parede externa.
Fonte: Arquivo pessoal, 2011.

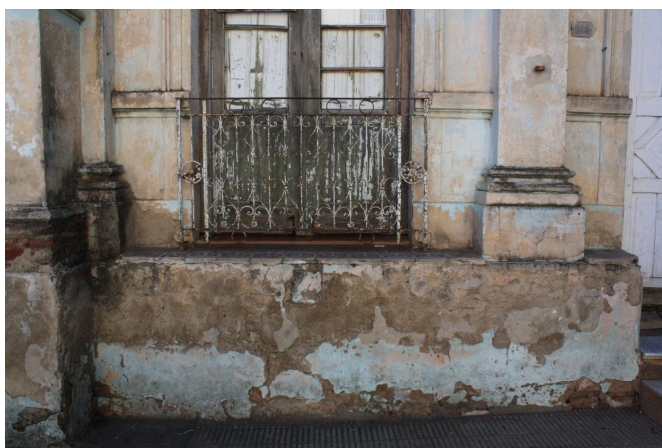
Como o prédio está há muito tempo desativado e sem manutenção periódica, pode-se notar que nas fachadas quase não há mais pintura, isso permite observar as antigas, o que também pode ser constatado através da figura 59.

Figura 59 – Imagem atual do estado de conservação da parede externa, onde se pode visualizar as cores utilizadas.
Fonte: Arquivo pessoal, 2012.

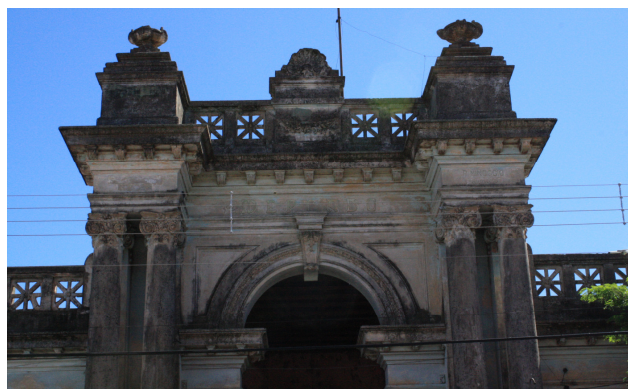
Estado Atual: apesar da falta de manutenção, a estrutura interna central apresenta estado regular de conservação e não mostra danos estruturais a olho nu, o que pode ser verificado por meio da figura 60. As cornijas e todos os adereços das fachadas apresentam poucos danos, mas que não comprometem sua sustentação (Figura 61).

Figura 61 – Imagem atual do estado de conservação dos elementos da fachada principal.
Fonte: Arquivo pessoal, 2012.

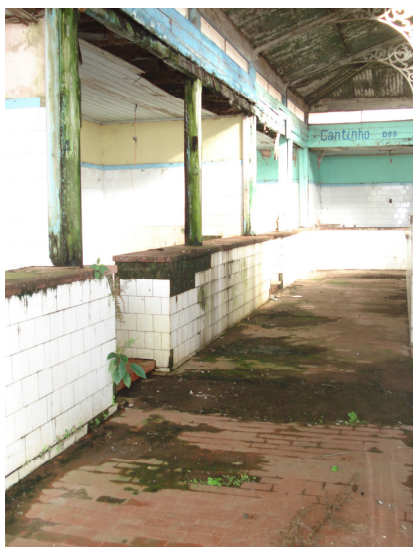
As estruturas que estão mais comprometidas são aquelas feitas em madeira, pois há um processo avançado de apodrecimento devido à umidade descendente, vinda visivelmente pelas infiltrações do telhado e pela falta de manutenção contínua (pintura). Elas se encontram na parte interna, onde estão localizadas as bancas periféricas, espaço que foi construído posteriormente ao período da edificação, e não obedece ao mesmo cuidado da antiga construção. Neste local, muitos danos são visíveis e na galeria da rua das carroças também, porém se encontra em estado mais regular. (Figura 62 e 63).

Figura 62 – Imagem atual do estado de conservação da estrutura de madeira das bancas periféricas da área central do edifício.
Fonte: Arquivo pessoal, 2012.

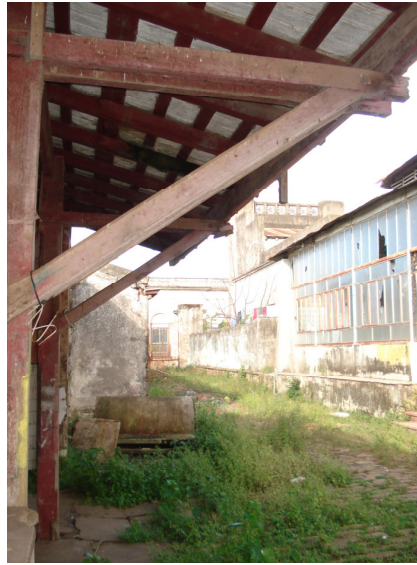
Figura 63 – Imagem atual do estado de conservação da estrutura de madeira na galeria junto a Rua das Carroças.
Fonte: Arquivo pessoal, 2012.

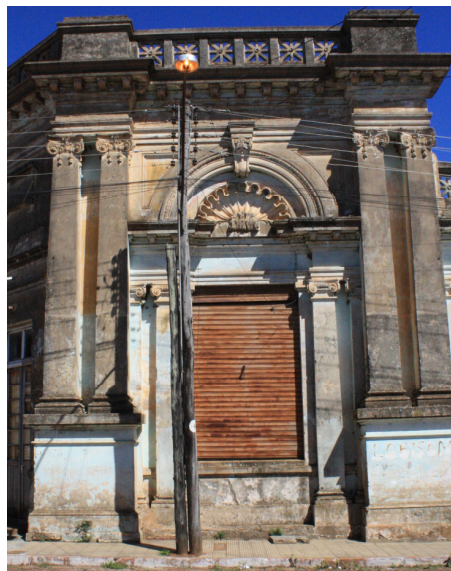
Nas vidraças da esquina, no mesmo período da execução, foram colocadas persianas metálicas automáticas de abrir e fechar, pelo lado interno da edificação, vindas de Buenos Aires, que permanecem até hoje (Figura 64 e 65).

Figura 64 – Imagem atual do estado de conservação da persiana metálica vinda de Buenos Aires.
Fonte: Arquivo pessoal, 2012.

Os portões de ferro que dão acesso à Rua das Carroças estão bastante degradados e corroídos, como pode ser visto através da figura 68, o que também se nota nas persianas metálicas que ficam nas esquinas, já vistas anteriormente na figura 64. Na parte central do edifício, onde está a cobertura metálica vinda da Europa, foi feito um fechamento posterior a época da construção, constituído de janelas basculantes e portas de correr em metal comum, com acabamento muito simples, o que a difere completamente do restante da estrutura.

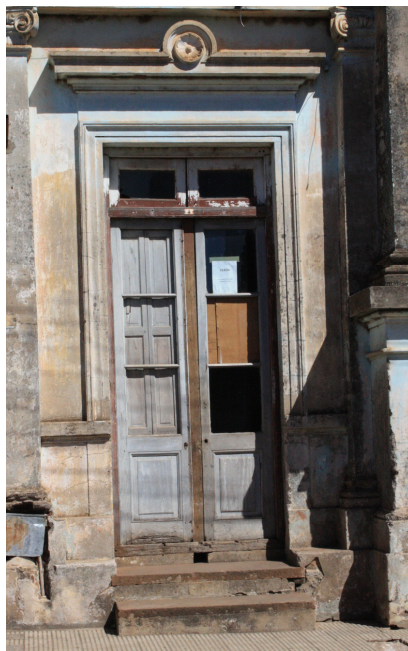
Estado atual: a maioria das portas, tanto internas como externas, ainda é original, observados pelo seu desenho. Quase todas, portas e janelas, apresentam um processo de apodrecimento devido à umidade e à falta de manutenção (pintura) como se pode observar na figura 66 e 67.

Figura 66 – Imagem atual do estado de conservação da abertura de madeira voltada para a área externa.
Fonte: Arquivo pessoal, 2012.

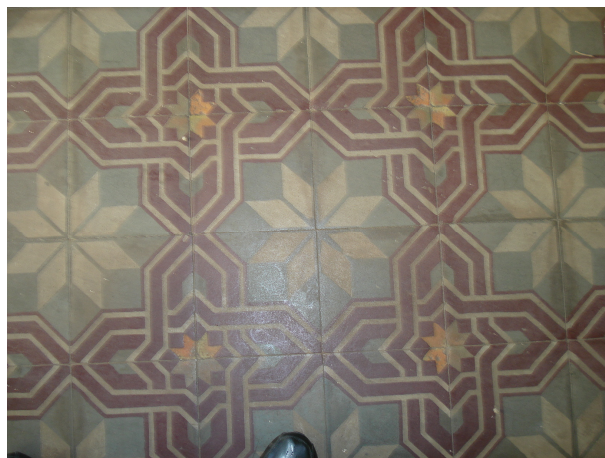
Estado atual: através do levantamento cadastral, e da elaboração de mapa de danos da planta de piso junto ao apêndice B, o piso encontra-se bastante danificado e modificado. Os pisos originais, como o ladrilho hidráulico, ainda permanecem em poucos locais, como no compartimento que dá acesso à sala onde hoje funcionam os Serviços Urbanos, pode-se verificar por meio da figura 69. Nos pátios, os pisos originais foram substituídos, bem como na parte central do prédio.

Figura 69 – Detalhe do piso original, ladrilho hidráulico.
Fonte: Arquivo pessoal, 2011.

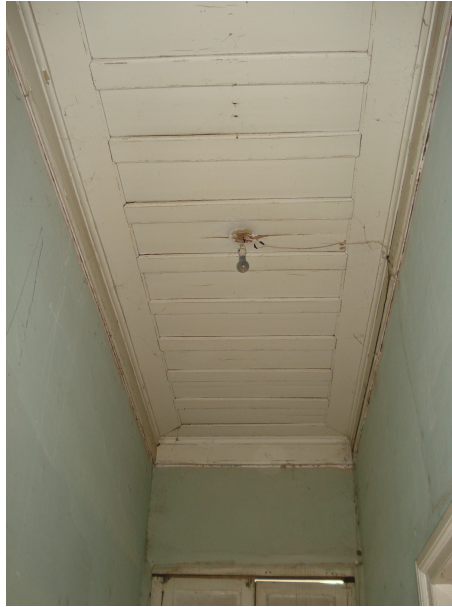
Estado atual: ainda restam alguns forros originais da época, em madeira, porém apresentam muitos problemas, como o apodrecimento devido às várias goteiras existentes no prédio, que podem ser verificadas através das figuras 71 e 72, e, em alguns espaços sua inexistência é visível, com na área de entrada principal da edificação (Figura 73). Em algumas peças, o forro de madeira foi substituído por

Figura 71 – Detalhe do forro ainda original de madeira.
Fonte: Arquivo pessoal, 2011.

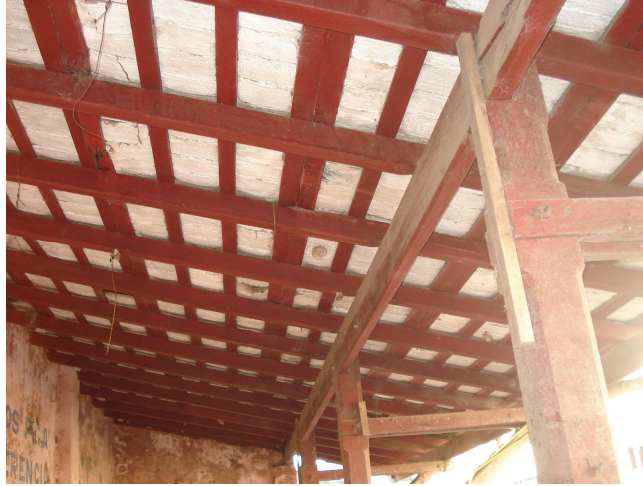
Estado atual: existem muitas goteiras em todo o prédio, prejudicando toda a estrutura e os materiais utilizados internamente. Na galeria, como se pode ver na figura 74, não há forro, nota-se que as madeiras que compõem o telhado estão bem prejudicadas, quase todas apresentam processo de apodrecimento. O que ainda está em estado regular de conservação é a claraboia, mesmo com vidros quebrados e faltantes, não exhibe nenhum problema perceptível a olho nu, apesar da falta de manutenção, como se vê na figura 75.

Figura 74 – Detalhe cobertura junto a galeria.
Fonte: Arquivo pessoal, 2012.

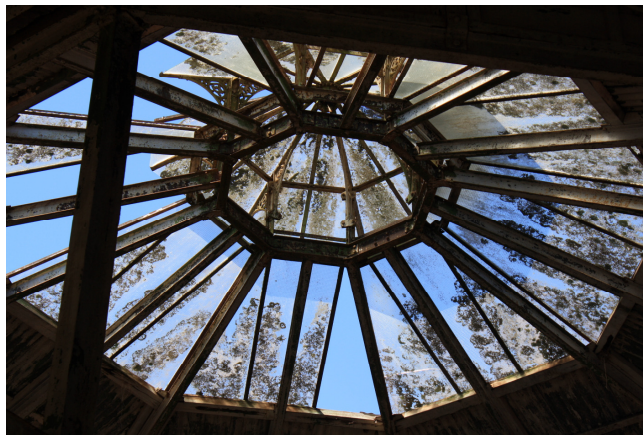
Figura 75 – Detalhe da clara-boa metálica encontrada na parte central do edifício.
Fonte: Arquivo pessoal, 2012.

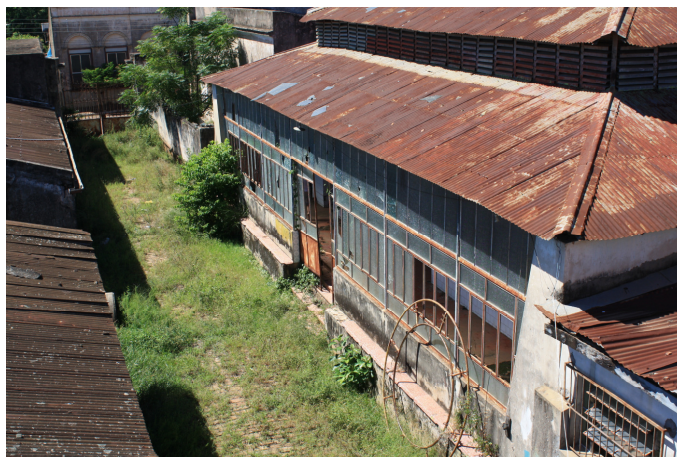
Estado atual: a rua hoje é constituída de paralelepípedos feitos de pedra arenito, sem sequer haver vestígios de sarjetas. Ela serve atualmente de depósito de lixo e entulho, e em precário estado de conservação, como se pode verificar através da figura 76 a seguir.

Figura 76 – Imagem da Rua das Carroças.
Fonte: Arquivo pessoal, 2012.

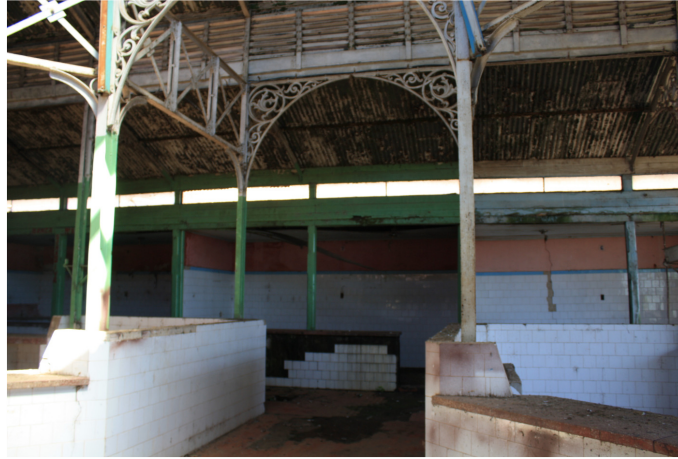
As paredes posteriores às bancas, e as muretas que as delimitam, são revestidas com azulejos brancos e apresentam descolamento, muitas estão deprecadas (Figura 77). Através do manual construtivo, conclui-se que foram posteriormente colocados, não tendo data precisa de colocação.

Figura 77 – Imagem interna da área central do Mercado, mostrando as bancas.
Fonte: arquivo pessoal, 2012.

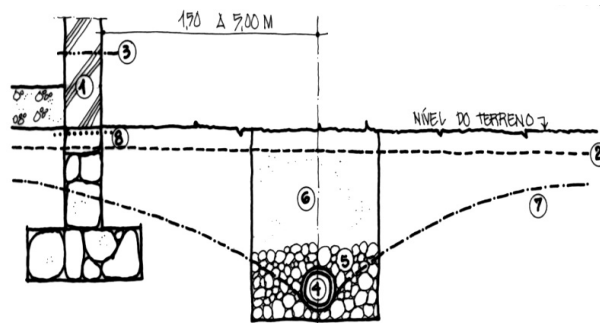
Figura 83 – Croqui de funcionamento de uma vala de drenagem. Em 1, percebe-se a parede existente, em 3 a altura atingida pela umidade na parede. Em 6, percebe-se a vala, 2 o nível presumido hoje das águas no solo, e em 7 o que se espera em relação ao nível de umidade. Fonte: KLUPPEL; SANTANA (2006).

- o primeiro, criação de valas preenchidas drenantes, ao longo das paredes em que for percebido o problema, porém em distância entre 50 cm e 1,5 m (Figura 83), para baixar o nível existente do lençol freático. Os drenos colocados nessa situação devem ter caimento por gravidade e encaminhados para o logradouro público, naturalmente ou através de cisterna e bombeamento. A profundidade esperada para essas valas é de 1 m abaixo no atual do terreno. A vala deve funcionar com um dreno, com laterais protegidas por manta geotextil, de forma a separar a terra do degradê de pedras.

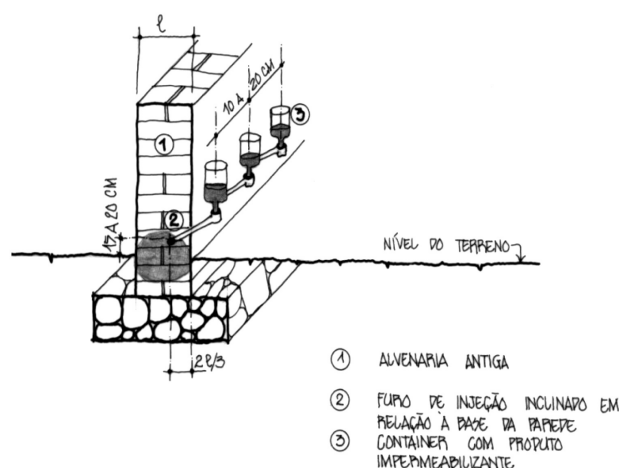
Figura 84 – Croqui de funcionamento do barramento químico. Fonte: KLUPPEL; SANTANA (2006).

- O outro procedimento consiste no chamado barramento químico, com a injeção de fluido de sais cristalizantes nas paredes, em distâncias máximas de 15 cm entre si, e em 2 linhas intercaladas, conforme figura 84. As injeções devem acontecer preferencialmente sob pressão, de forma a penetrar em maior área no interior da parede. Também devem acontecer preferencialmente nas argamassas de interstício entre as fiadas de alvenaria, e o procedimento deve ser acompanhado e orientado por especialista na técnica.
