**THEATRO PREZEWODOWSKI:  
121 ANOS DE HISTÓRIA**

**Curso de Especialização em Conservação e Restauração do  
Patrimônio Cultural**

Este estudo trata da vida do Theatro Prezewodowski, localizado, na cidade de Itaqui, Rio Grande do Sul. Fez-se um levantamento, *in loco* e no arquivo histórico do Theatro Prezewodowski, de sua história e de todas as intervenções sofridas desde a sua construção no final do século XIX até a última intervenção que durou cerca de 15 anos no final do século XX. Hoje, passados 121 anos desde a sua pedra fundamental em 1883, com a fachada totalmente restaurada e seu interior reestruturado, ainda é uma das edificações de maior destaque no município.

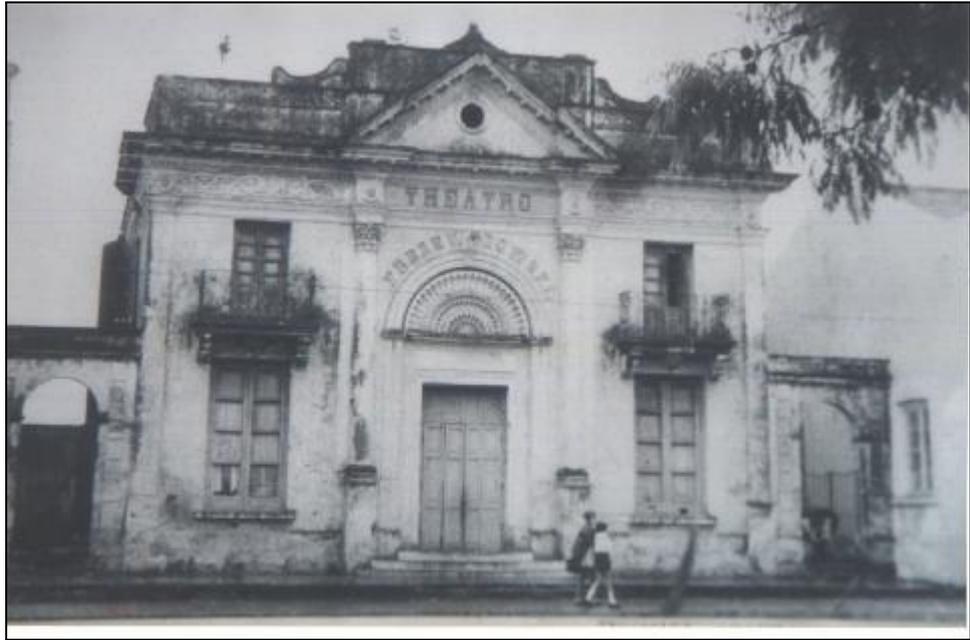
FIGURA 07 – Fachada do Teatro Prezewodowski década de 80. Fonte: Arquivo Histórico do Teatro Prezewodowski

A fachada principal, apesar da biodeterioração e ação abrasiva do tempo, ainda se mantinha fielmente como nas descrições e documentação fotográficas

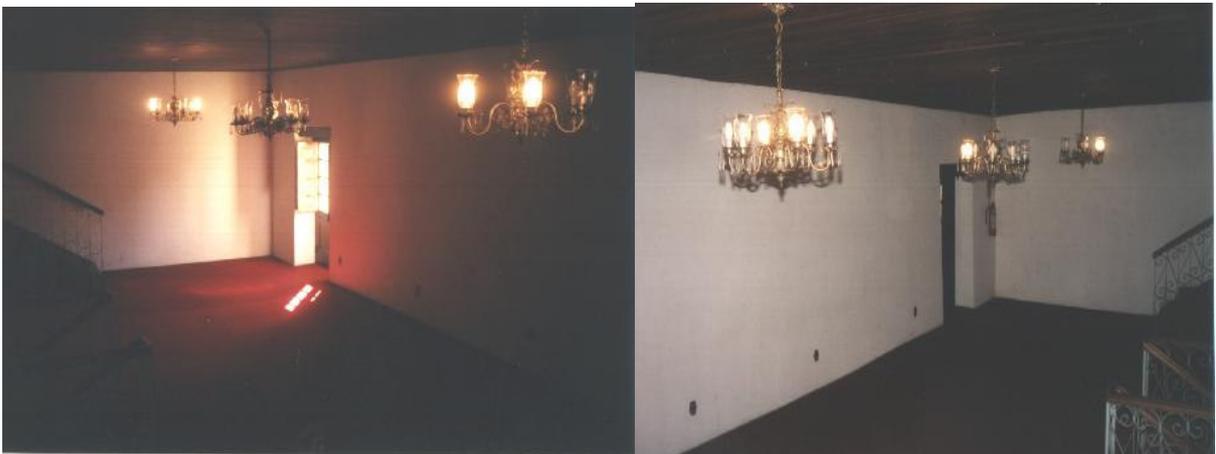
FIGURA 12- Vistas do salão Frontal, com escadas em ferro de acesso à arquibancada (2004). Fonte: Arquivo do autor.

A proposta para o salão frontal do teatro (Figura 12) era de passar a ser utilizado para festas e apresentações de câmara.

A arquibancada, vinculada ao salão, passa a ser, então, um espaço destinado a exposições e, eventualmente, local para espectadores, perdendo assim sua caracterização de acomodações de segunda classe.
