**MANIFESTAÇÕES PATOLÓGICAS EM PRÉDIO  
ESCOLAR: UMA ANÁLISE QUALITATIVA E  
QUANTITATIVA**

**DISSERTAÇÃO DE MESTRADO**

**RICARDO DE ALMEIDA**

Dentro deste enfoque, esta dissertação desenvolve um estudo sobre caso real de manifestações patológicas incidentes sobre o prédio do Auditório do Centro de Educação da Universidade Federal de Santa Maria, Campus Universitário, Santa Maria, RS. As patologias em caso demonstram-se por relevante número de fissuras com aberturas excessivas, apresentadas tanto na superestrutura de concreto armado como nas alvenarias da edificação.

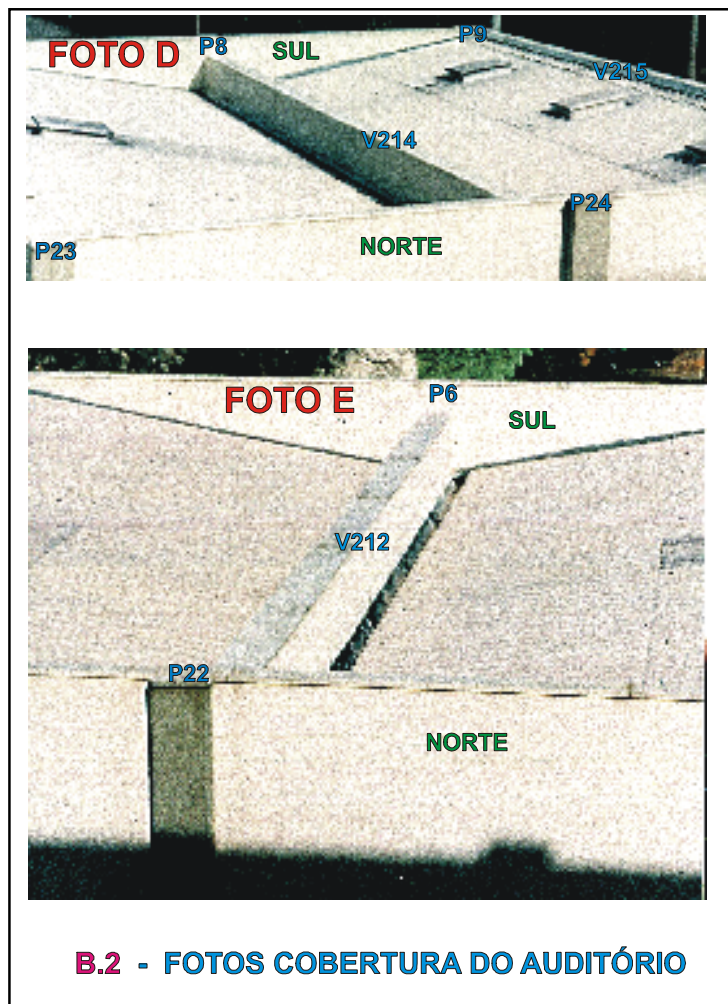
Figura 3.8 - Fotos da cobertura do Auditório (ISAIA, 2001, p. 45)

A estrutura de telhado do prédio é composta por tesouras, contraventamentos e terçamentos, todos executados em madeira, apoiando-se sobre esta uma cobertura em telhas de cimento amianto, tipo ondulada, com espessura de 6,0 mm. Conforme se visualiza na Figura 3.8, algumas telhas e cumeeiras apresentam sistema de ventilação, assim como algumas vigas transversais invertidas de concreto existentes na estrutura do forro estão cobertas por algerozes metálicas.

Considerando-se também, apesar de precário, a existência de um sistema de ventilação instalado em algumas telhas e cumeeiras (ver Figura 3.8), pode-se admitir em função deste uma atenuação na intensidade da temperatura no interior do telhado.

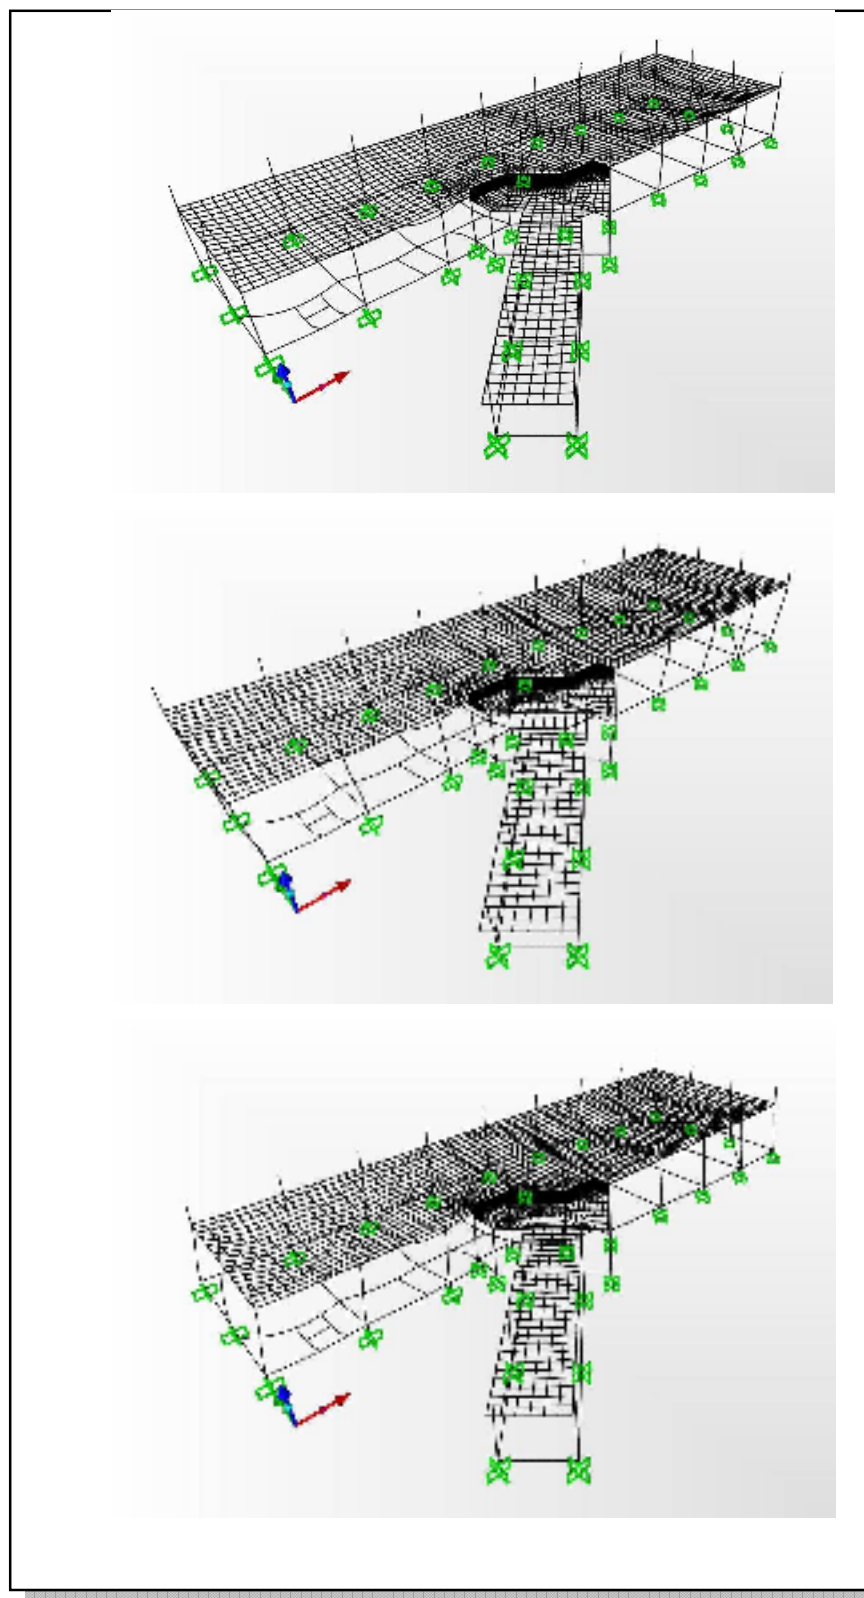
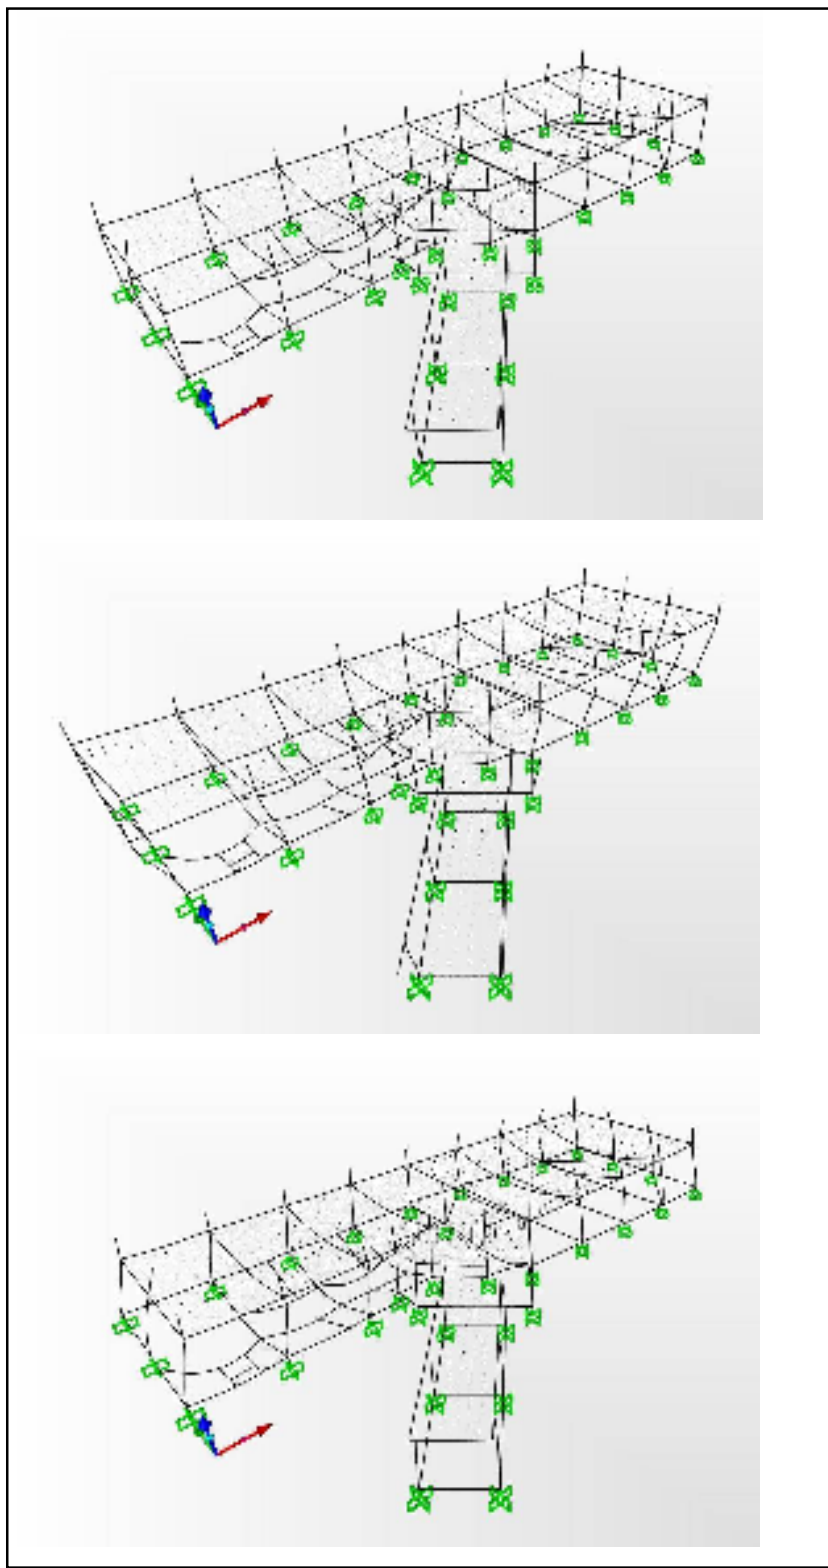
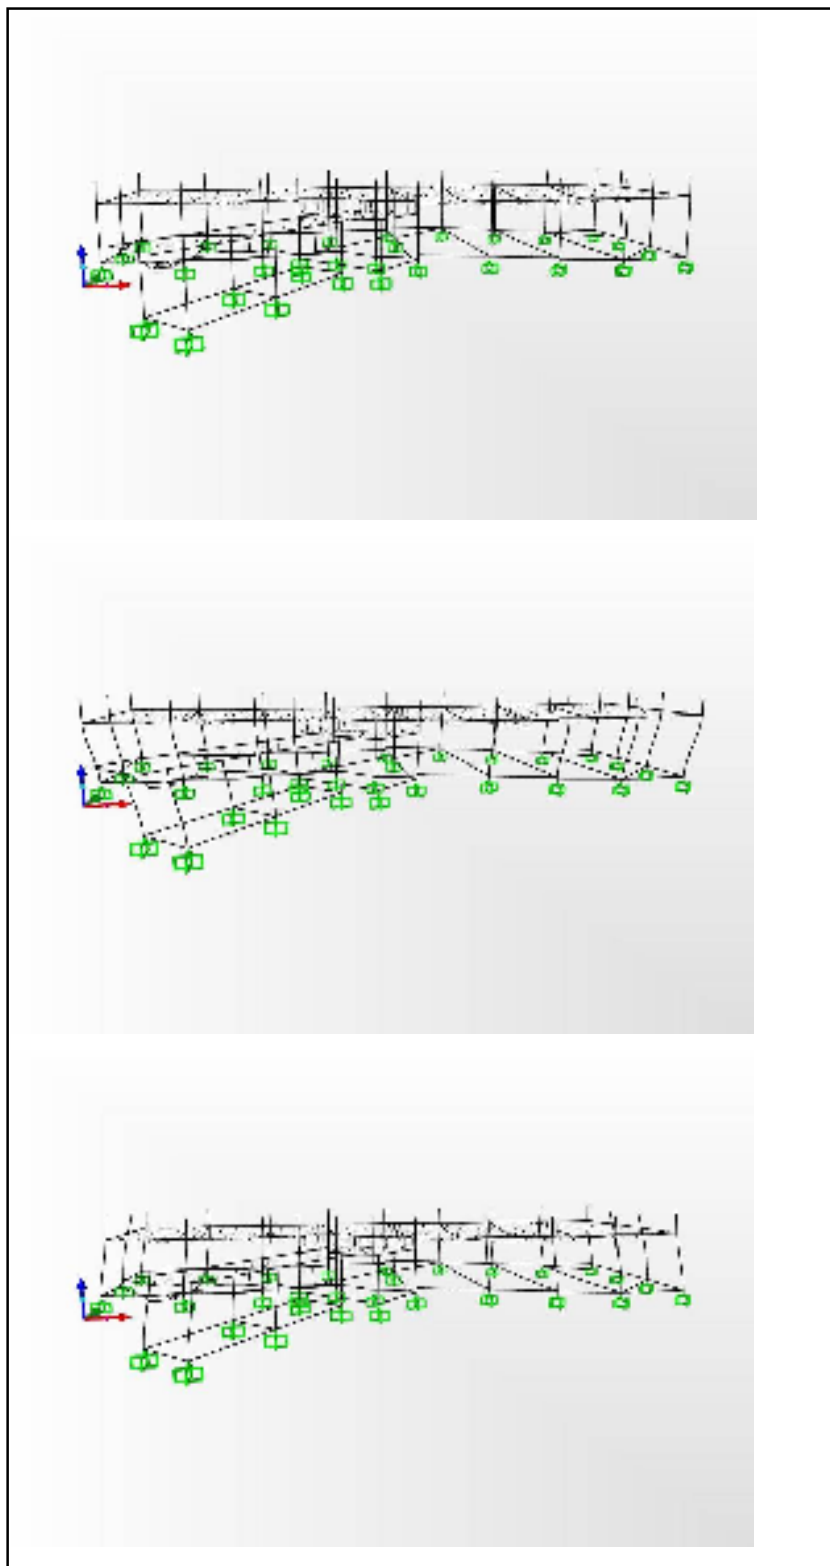
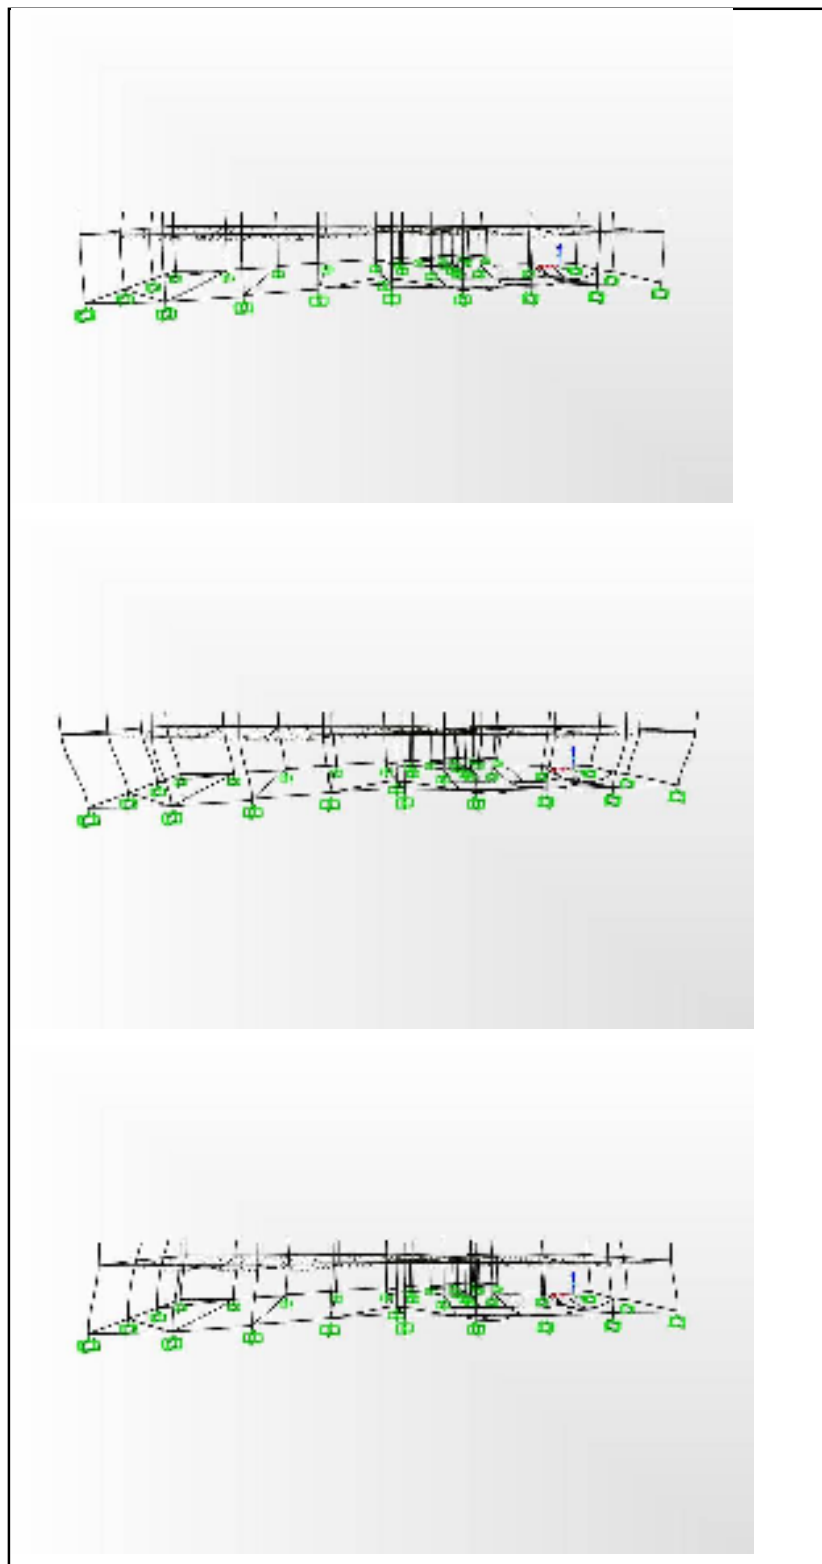
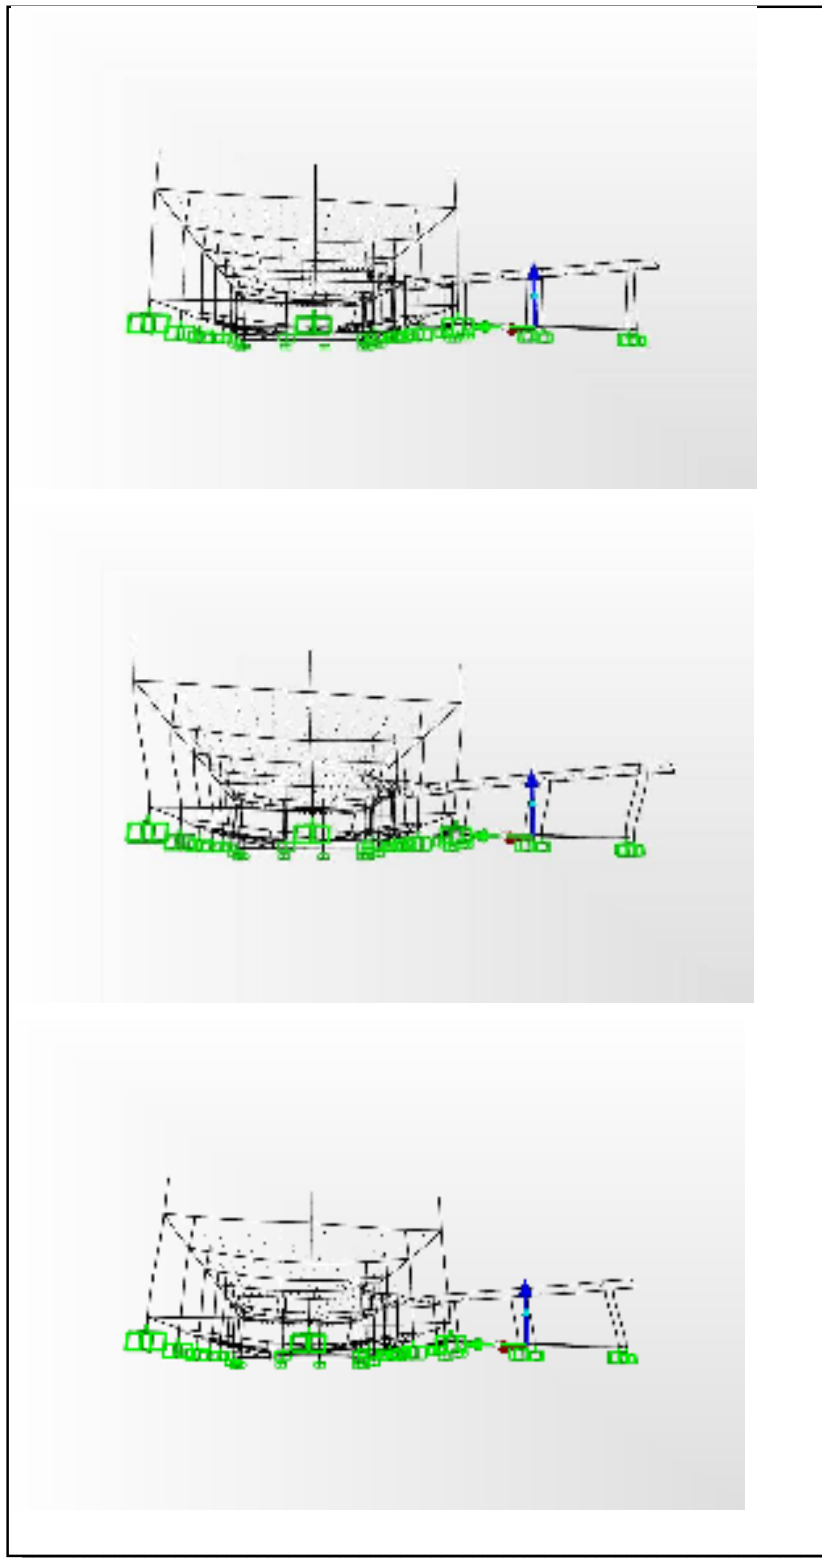
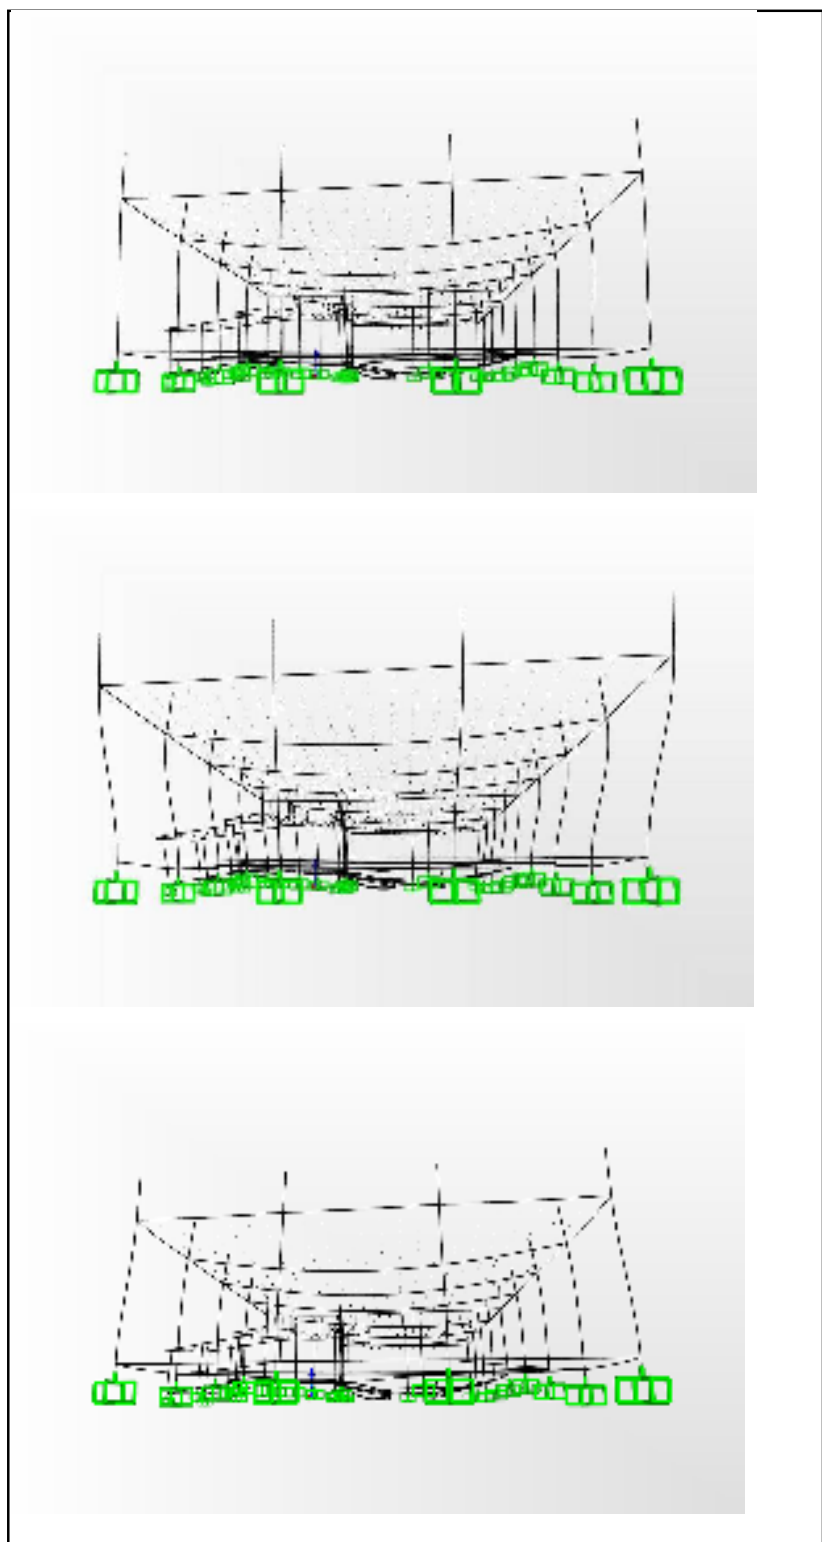
Tanto na Tabela 6.1, como nas Figuras 6.13 a 6.18, observa-se deslocamentos verticais no sentido negativo do eixo global Z, estes coerentemente proporcionados pelos carregamentos gravitacionais atuantes. Verificam-se também decorrentes deslocamentos horizontais contidos em planos paralelos aos eixos globais X e Y, deslocamentos estes, nos casos das combinações 2 e 3, sensivelmente incrementados pelas ações das variações térmicas.

Uma análise comparativa nos resultados numéricos apresentados na Tabela 6.1 e graficamente ratificados através da Figuras 6.13 a 6.18, deixa evidenciadas a expansão volumétrica sofrida pela estrutura quando submetida à combinação 2 de ações e a contração global quando da combinação 3.

De observações sobre as Figuras 6.13 a 6.18, guardadas as diferentes combinações de carregamentos, salientem-se as distintas variações nos sentidos dos deslocamentos horizontais ao longo da altura dos pilares externos da edificação. Tal evidencia a alternância de tensões componentes de tração e compressão entre faces internas e externas destes pilares, na medida em que as seções transversais se afastam da fundação.

Observando-se as perspectivas apresentadas nas Figuras 6.13 a 6.18, verificam-se significativos maiores deslocamentos verticais negativos para o setor do prédio correspondente ao forro do auditório propriamente dito. Isto demonstra uma menor rigidez relativa para os elementos estruturais deste setor, quando comparados com os do setor lateral adjacente (forro da lancheria).

Salientem-se novamente as variações nos deslocamentos horizontais ao longo dos pilares evidenciados nas perspectivas apresentadas. Uma análise específica das deformações no topo destes pilares demonstra a ocorrência de movimentações horizontais do tabuleiro de forro caracterizando deslocamentos projetando-se nas direções dos eixos globais X e Y, refletindo-se em todos os pilares.

A partir da consideração acima, conclui-se que todos os pilares componentes da superestrutura em estudo estão submetidos à condição de flexão composta oblíqua. Esta afirmação encontra-se ratificada nos relatórios descritivos para os esforços solicitantes gerados na análise da superestrutura e apresentados na seqüência deste capítulo.

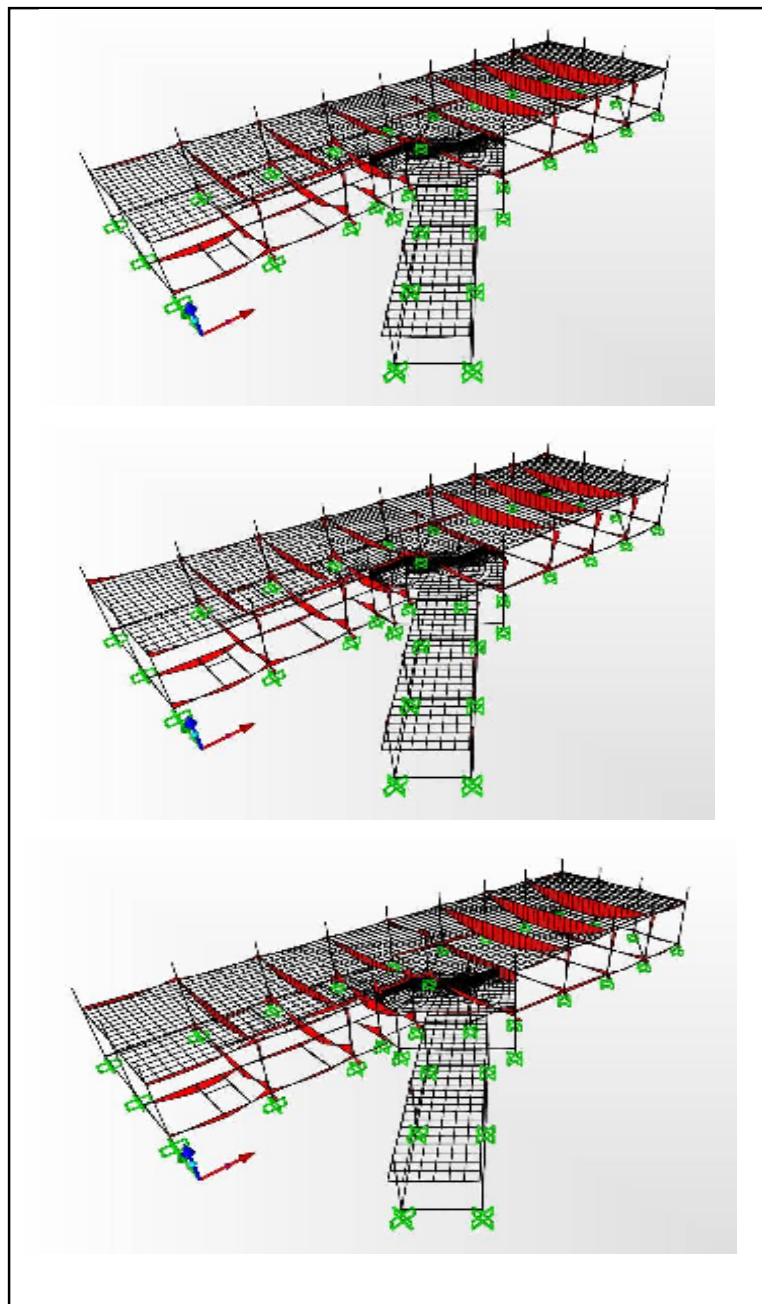
**Figura 6.19 – Vista em perspectiva nordeste para os diagramas de momentos fletores M3 atuantes em torno do eixo local 3 dos elementos de barra e resultantes das combinações 1, 2 e 3 respectivamente, apresentando o completo modelo estrutural**

A Figura 6.19 demonstra os momentos fletores que atuam em torno do eixo local 3 dos elementos de barra (M3), este correspondendo ao eixo central de maior inércia da seção transversal.

Observe-se também na Figura 6.19 a significativa maior grandeza dos momentos aplicados nos vãos centrais das vigas transversais internas, quando comparados com os momentos atuantes nos pilares a elas vinculados.

A Figura 6.19 deixa também evidenciados os engastamentos dos pilares junto às fundações, assumindo estes ali momentos M3 máximos, guardadas as respectivas tendências de giro atuantes em cada elemento. A partir de suas bases, na medida em que as seções transversais dos pilares destas se afastam, passam a diminuir os momentos fletores, anulando-se em ponto de inflexão onde ocorre a inversão das faces sujeitas à flexo-tração e o surgimento de momentos novamente crescentes, alcançando seus máximos no topo.

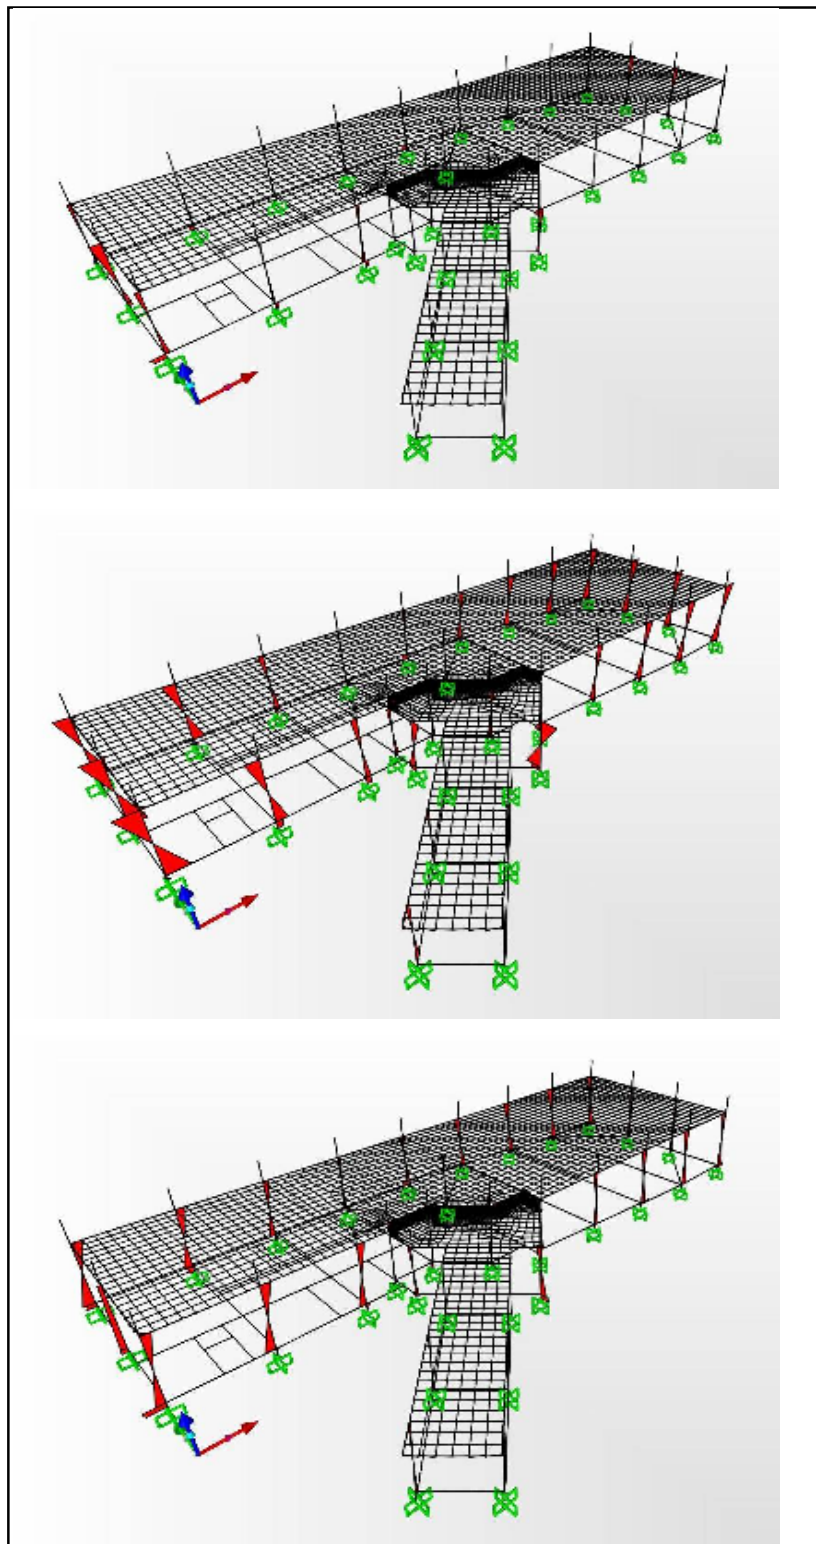
**Figura 6.20 – Vista em perspectiva nordeste para os diagramas de momentos fletores M2 atuantes em torno do eixo local 2 dos elementos de barra e resultantes das combinações 1, 2 e 3 respectivamente, apresentando o completo modelo estrutural**

A Figura 6.20 demonstra os momentos fletores que atuam em torno do eixo local 2 dos elementos de barra (M2), este correspondendo ao eixo central de menor inércia das seções transversais dos elementos.

Os momentos M2 são basicamente provenientes de solicitações cumulativas resultantes de esforços horizontais e engastamentos transmitidos pela estrutura do forro aos pilares. Esta afirmação, associada à presença dos momentos M3 de mesma origem, ratifica a já citada observação de que todos os pilares componentes da superestrutura em estudo estão submetidos à condição de flexão composta oblíqua.

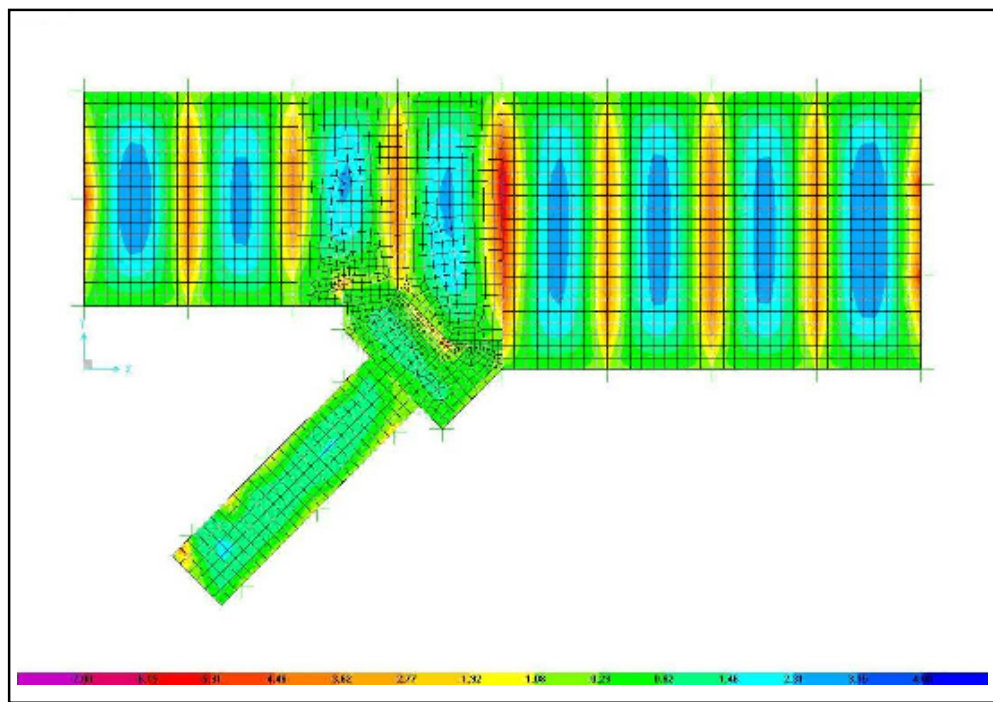
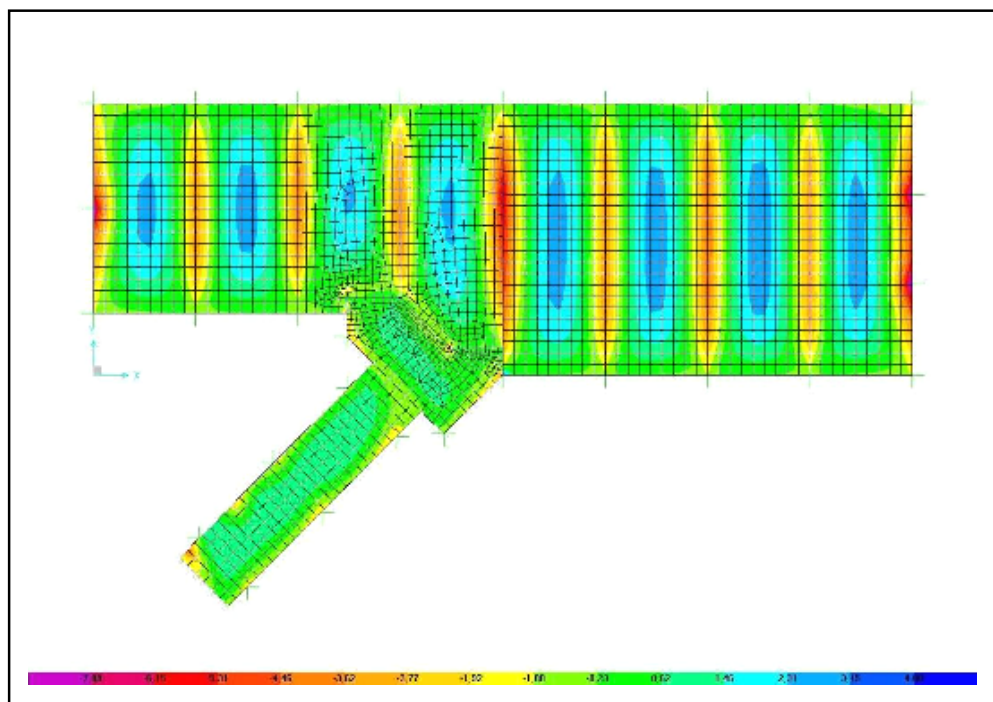
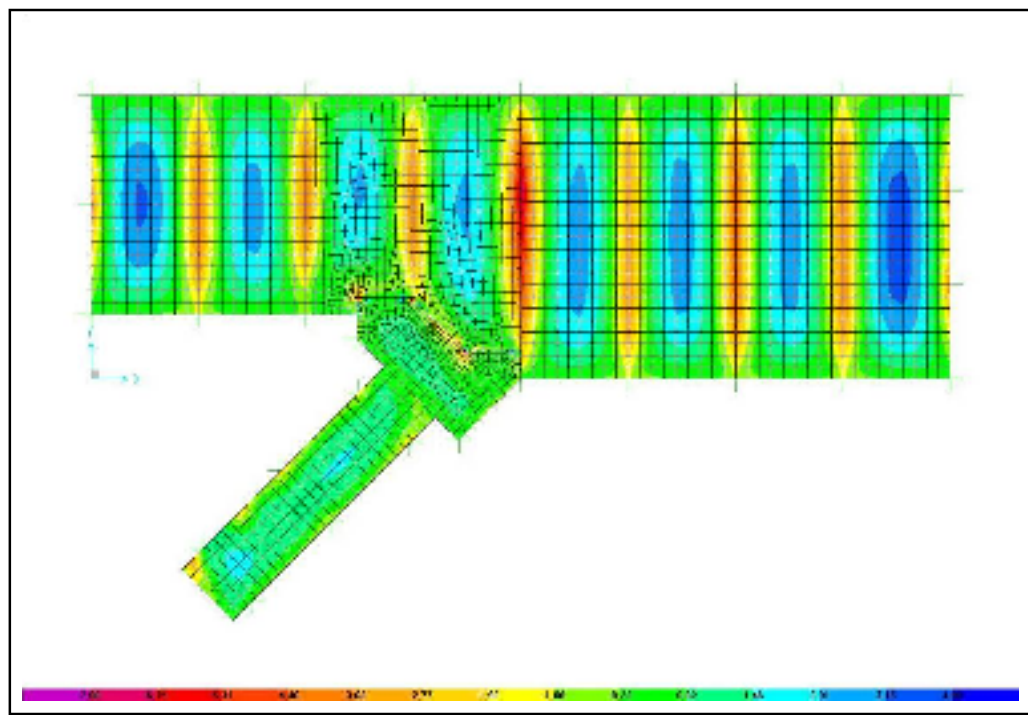
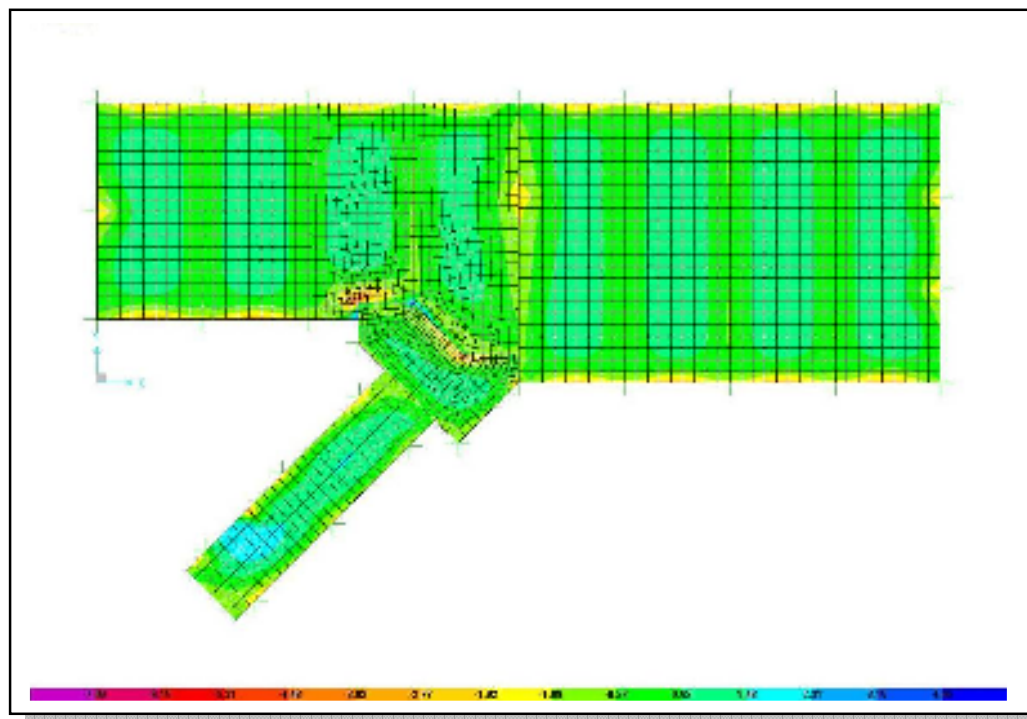
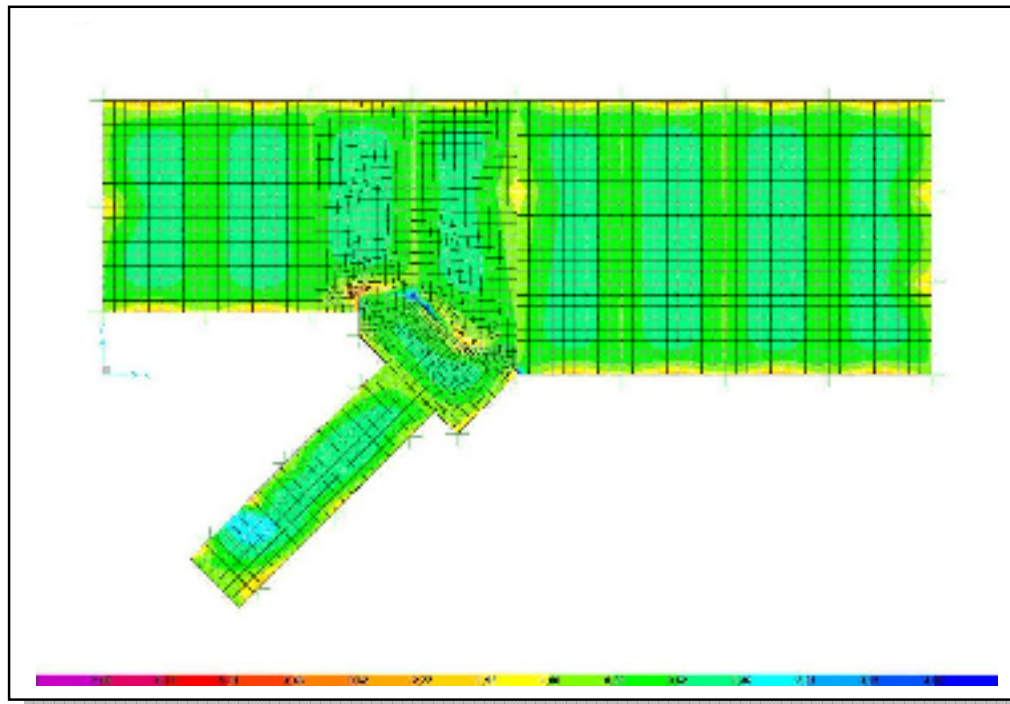
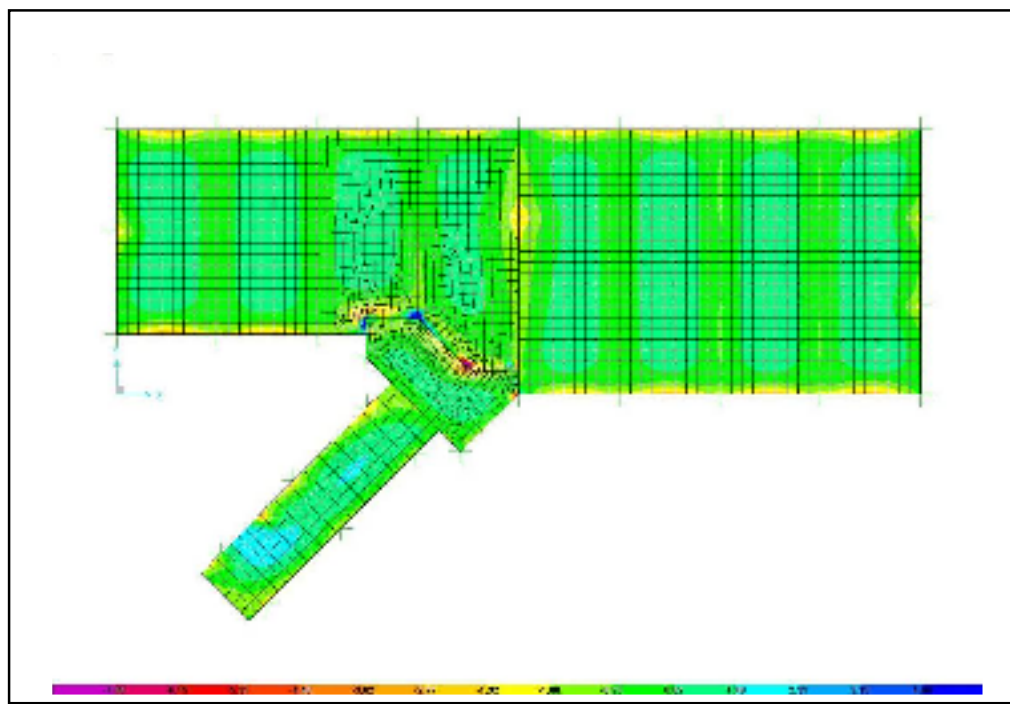
Analizando-se as Figuras 6.26 a 6.37 observa-se não ocorrerem variações significativas nos valores obtidos para os momentos fletores quando comparadas entre si as três combinações de carregamentos analisadas.

A partir dos valores apresentados para os momentos fletores pode-se afirmar que as variações de temperatura, estas caracterizadas tanto por seu aumento ou diminuição, não interferem substancialmente nos resultados finais atuantes nas lajes de forro da edificação em estudo.

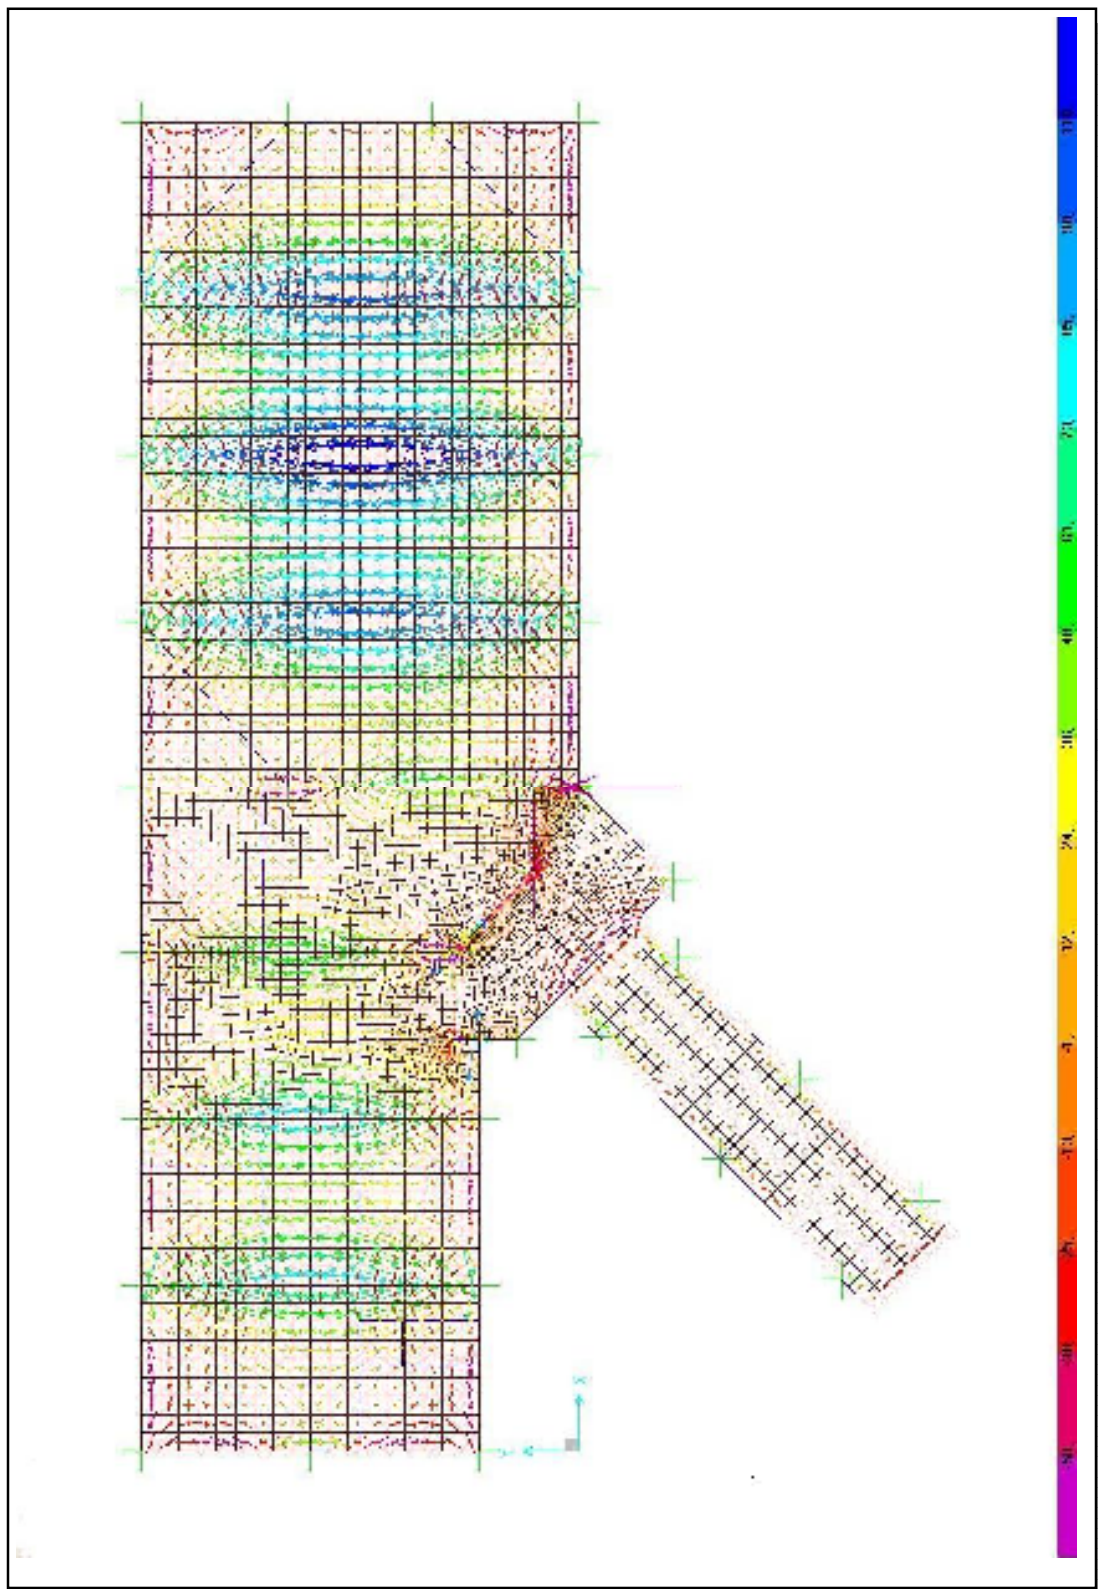
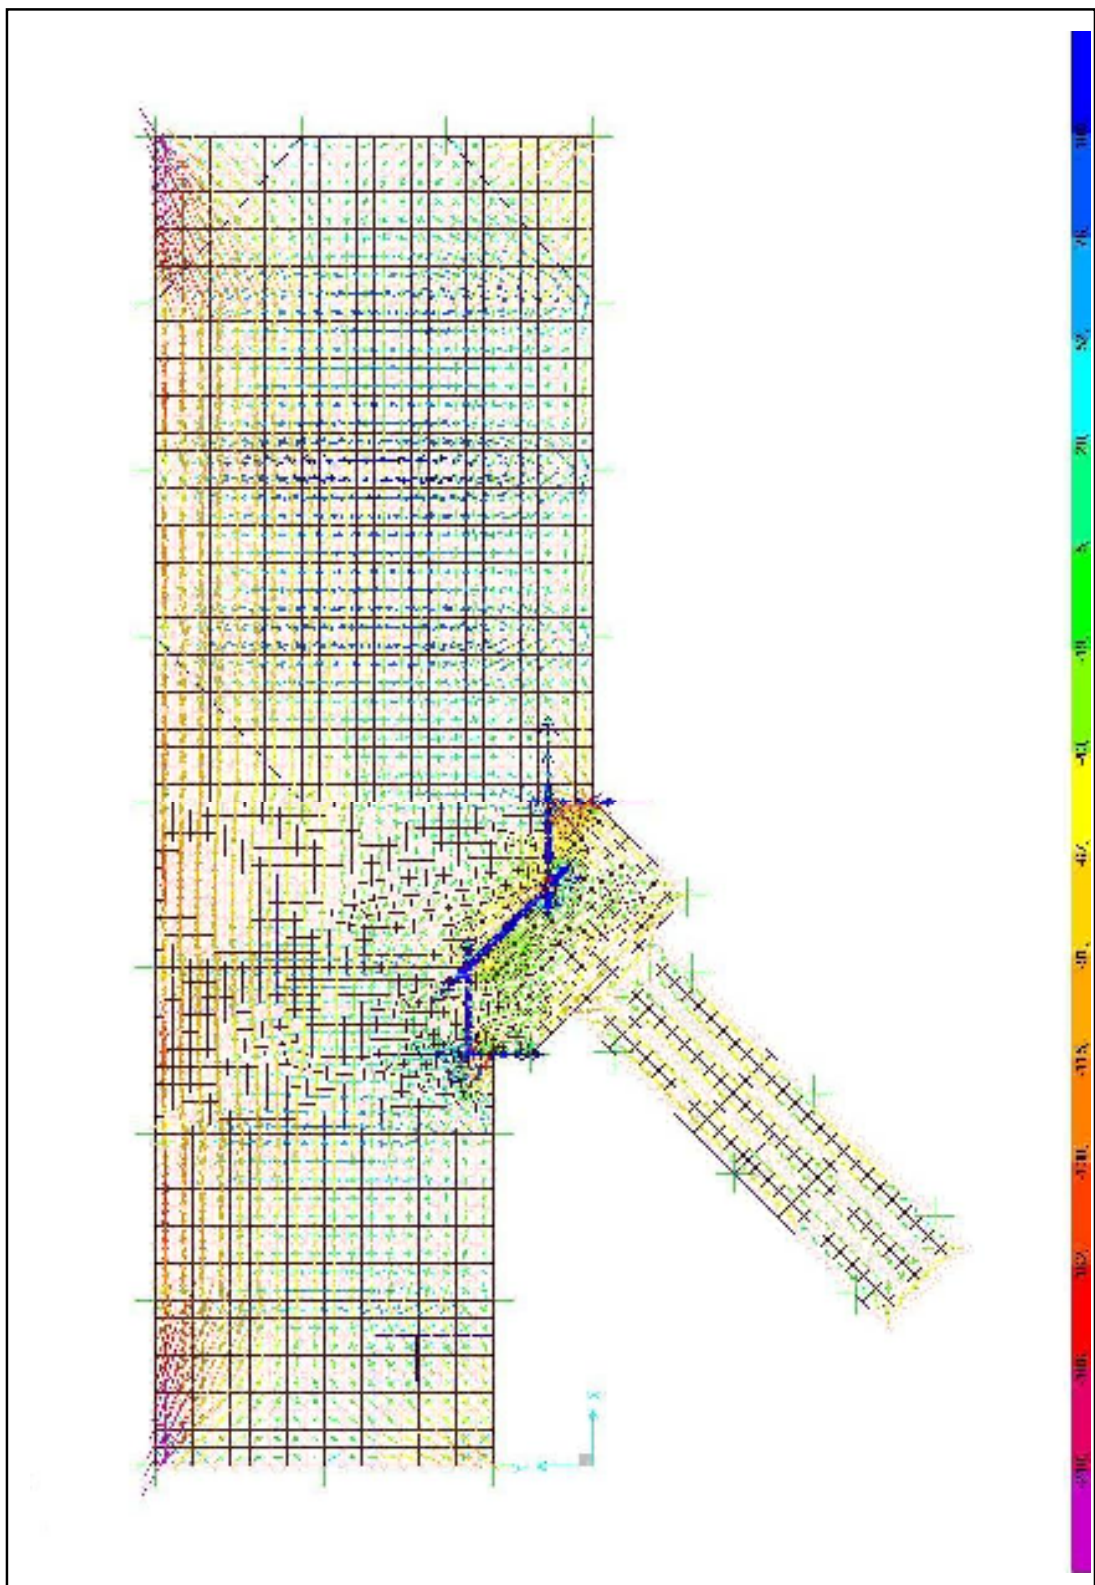
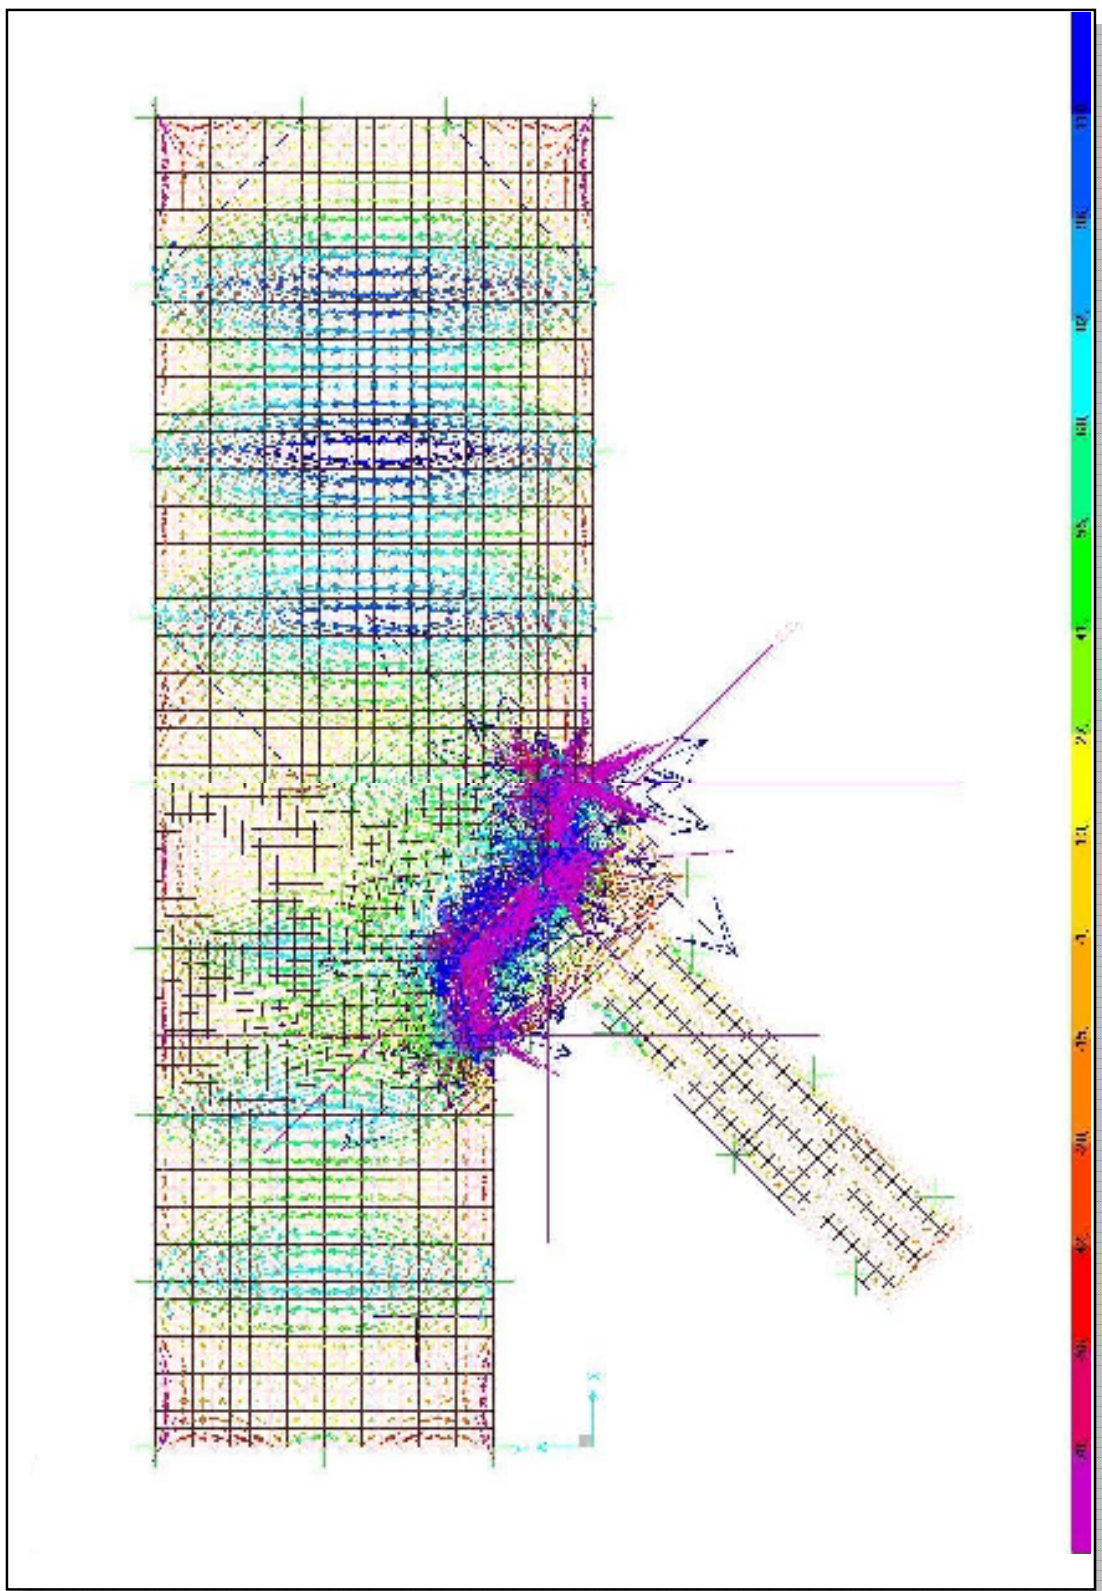
Ao analisar-se os esforços de membrana resultantes nas três combinações em evidência, constata-se agora uma variação significativa entre as respostas obtidas para cada situação de carregamentos.

O crescimento em valor nominal dos esforços originados pelas variações térmicas, na medida em os elementos laminares a eles submetidos se afastam do centro geométrico de massa da estrutura, pode ser facilmente identificado através das Figuras 6.38 a 6.40.

Destaque-se sobre tal a faixa longitudinal das lajes de forro nas proximidades com a viga V211. Esta faixa, caracterizando-se por compreender a maior viga em extensão do tabuleiro, apoiada no maior número de pilares alinhados (P1 a P9), estabelecendo ainda o limite do prédio para o lado sul, definido por parede praticamente sem receber insolação, reflete longitudinalmente ao prédio o maior crescimento modular para os esforços de membrana acima salientados.
