**MANIFESTAÇÕES PATOLÓGICAS EM PRÉDIO  
ESCOLAR: UMA ANÁLISE QUALITATIVA E  
QUANTITATIVA**

**DISSERTAÇÃO DE MESTRADO**

**RICARDO DE ALMEIDA**

Dentro deste enfoque, esta dissertação desenvolve um estudo sobre caso real de manifestações patológicas incidentes sobre o prédio do Auditório do Centro de Educação da Universidade Federal de Santa Maria, Campus Universitário, Santa Maria, RS. As patologias em caso demonstram-se por relevante número de fissuras com aberturas excessivas, apresentadas tanto na superestrutura de concreto armado como nas alvenarias da edificação.

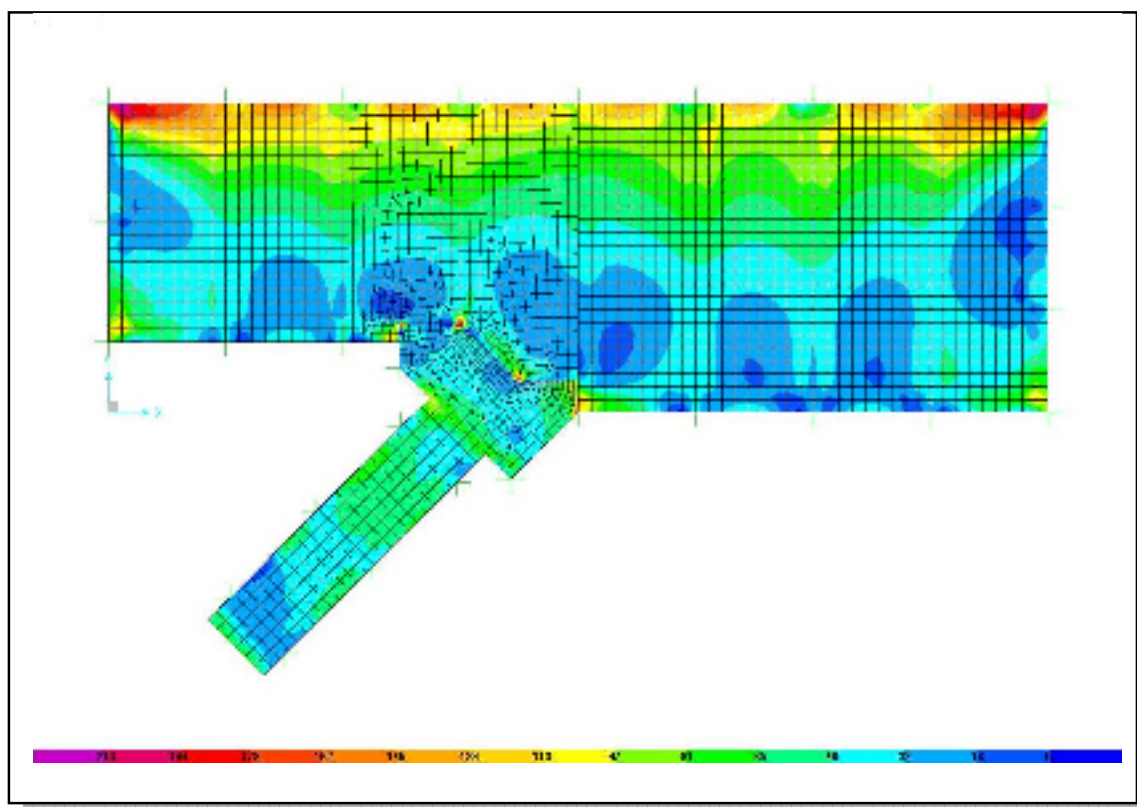
**Figura 6.41 – Vista superior demonstrando áreas de influência para forças de membrana máximas de compressão (F-MIN) nos laminares de forro na combinação 2 de ações (kN/m)**

A Figura 6.41 a seguir, representando sob forma de áreas de influência as máximas forças de membrana de compressão (F-MIN) para a combinação 2 de ações, reforça visualmente o já constatado através das Figuras 6.38 a 6.40.

Complementando o tema, verifica-se como máxima relevante força principal de membrana à tração valor correspondendo a 107,03 kN/m (região de transição entre L206 e L207 na combinação 3).

Uma vez o concreto das lajes não ser solicitado ao valor limite caracterizado para a sua resistência à tração, a princípio, nenhuma fissura nas lajes de forro pode ser associada a ações de tração derivadas de tensões de membrana.

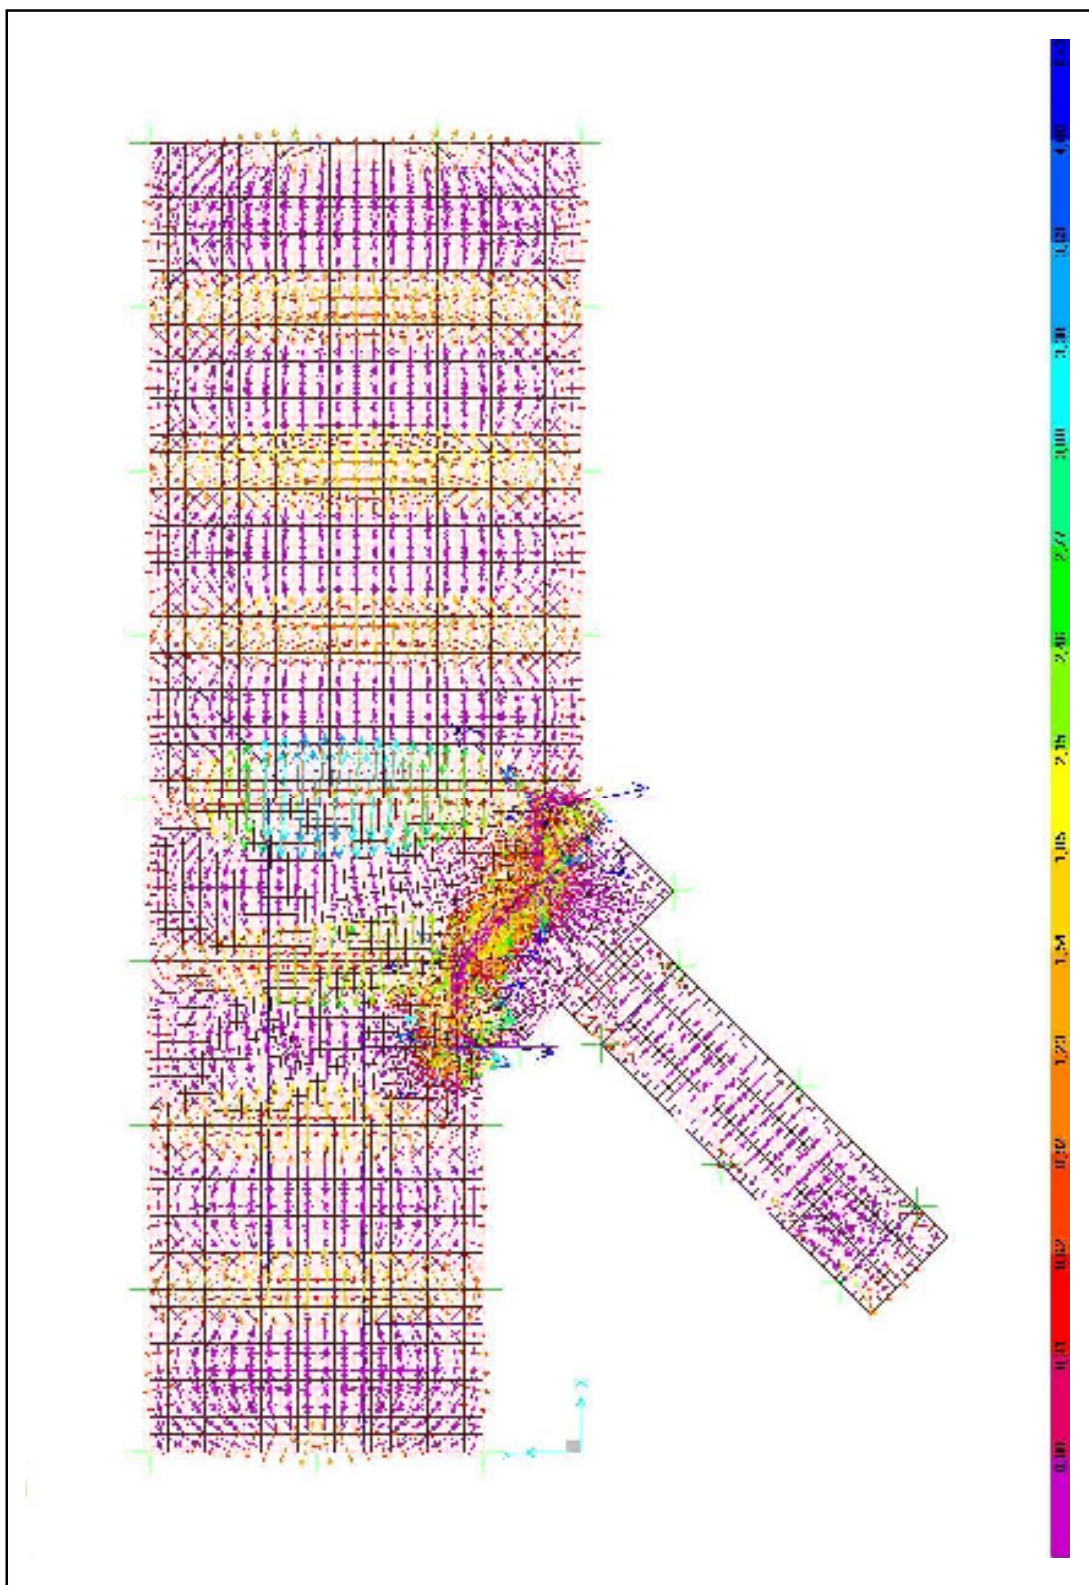
Figura 6.42 – Vista superior demonstrando vetores orientando direções e intensidades para tensões principais de membrana máximas e mínimas nos laminares de ferro na combinação 3 de ações (kN/m<sup>2</sup>)

Observando-se a Figura 6.42 conclui-se, para qualquer região superior nas lajes de forro desprovida de armadura, não ocorrer ação de tensão de tração igual ou superior a 2,21 MPa.

Assim como para as tensões de membrana à tração, podemos concluir não guardarem as tensões de tração proveniente das ações fletoras relação de causa e efeito com as patologias associadas aos laminares de forro.

A seguir a Figura 6.42, destacando em multicores as tensões principais de tração e monocromaticamente as resultantes de compressão (cor lilás), comprova visualmente o acima exposto.
