**AVALIAÇÃO DE HABITAÇÕES CONSTRUÍDAS COM
PAINÉIS DE PVC PREENCHIDOS COM CONCRETO**

DISSERTAÇÃO DE MESTRADO

Karina Trevisan Latosinski

**Santa Maria, RS, Brasil
2015**

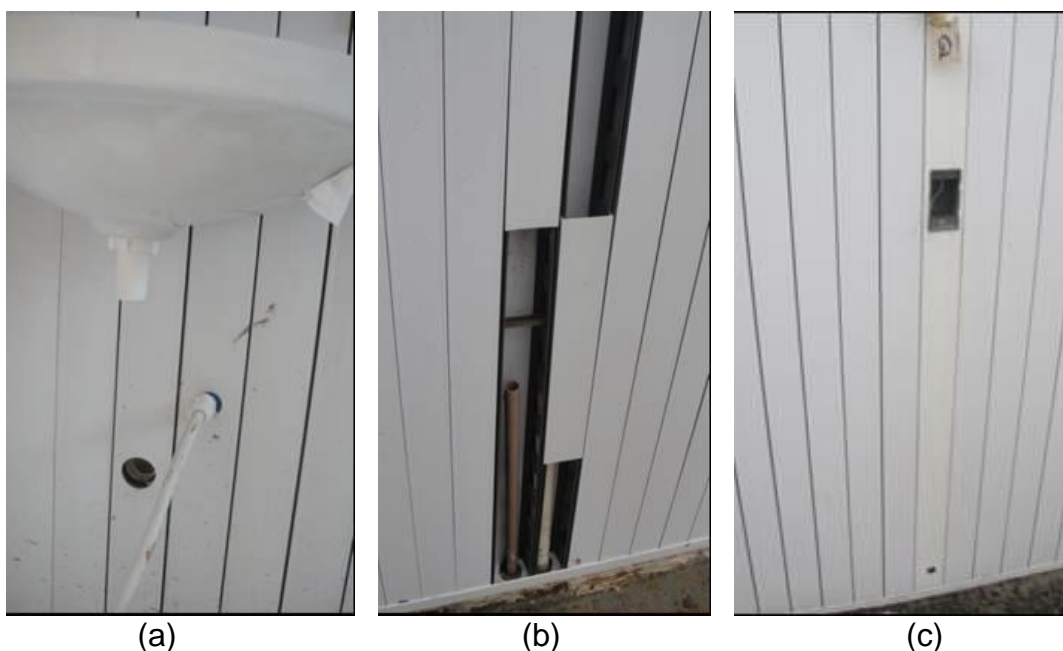
Os tubos e mangueiras de passagens elétricas devem ser encaixados no interior dos perfis, Figura 33 (a) e (b). Na altura estabelecida para a saída d'água o perfil de PVC deve ser furado com serra copo. Observou-se que alguns perfis por onde passam as instalações não apresentam a mesma padronização de cor utilizada nas outras peças. A Figura 33(c) apresenta essa visível diferença.

Figura 33 – Instalações: (a) saídas de esgotamento; (b) passagens específicas para instalações hidráulicas; (c) perfil com caixa de passagem elétrica.

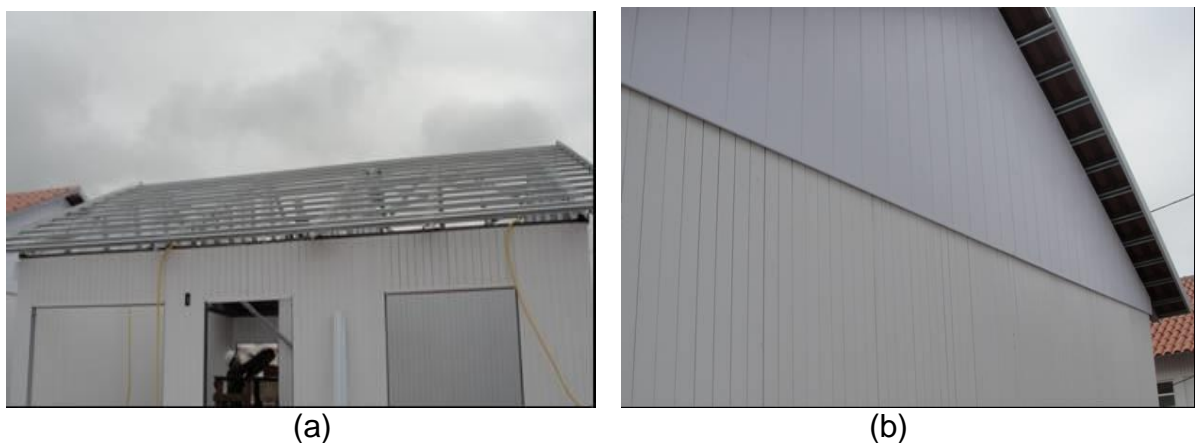
A cobertura da edificação é feita com telhas cerâmicas sobre estrutura metálica, conforme Figura 38(a). Essa estrutura é fixada no concreto das paredes por meio de parafusos e as tesouras são montadas na central de pré montagem e posteriormente transportadas até à edificação para instalação. Os beirais da casa possuem 50 cm e ao fundo existe uma área coberta para a instalação de tanque. Os oitões também são fixados por parafusos nas tesouras e paredes. Entre esses elementos é vista uma diferença de tonalidade, conforme Figura 38(b).

Figura 38 – Elementos que compõem o telhado: (a) componentes gerais da estrutura de alumínio, (b) beirais e oitões.

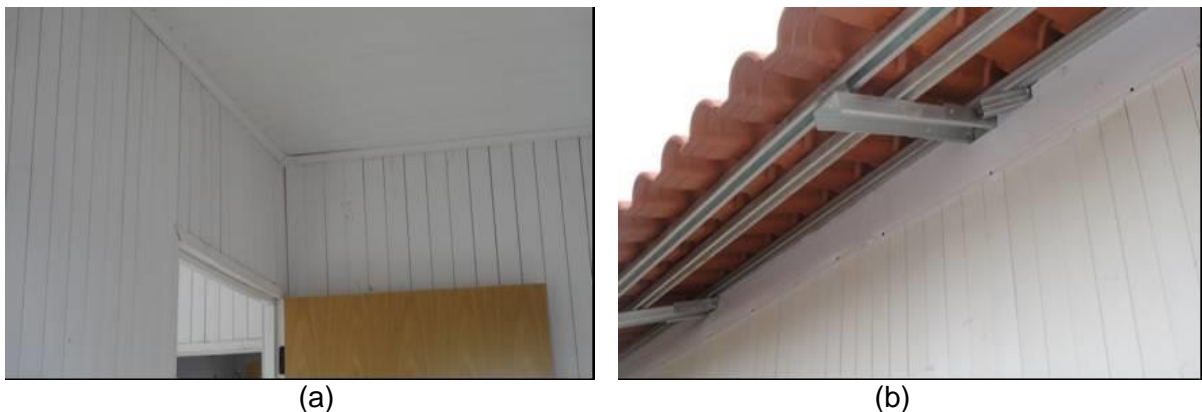
O material do oitão é similar ao forro interno da edificação, figura 39(a). Na junção dessas peças pode-se perceber uma fenda de maneira que esse ponto pode servir, posteriormente, para alojamento de animais e sujeira. Na direção onde caem as águas do telhado foram instaladas passarinheiras de PVC – elementos que servem para barrar a entrada de pássaros abaixo das telhas de cobertura – que visivelmente destoam da coloração do material que compõe as paredes, conforme Figura 39(b).

Figura 39 – Acabamentos: (a) parte externa, passarinheira; (b) forro interno em PVC.

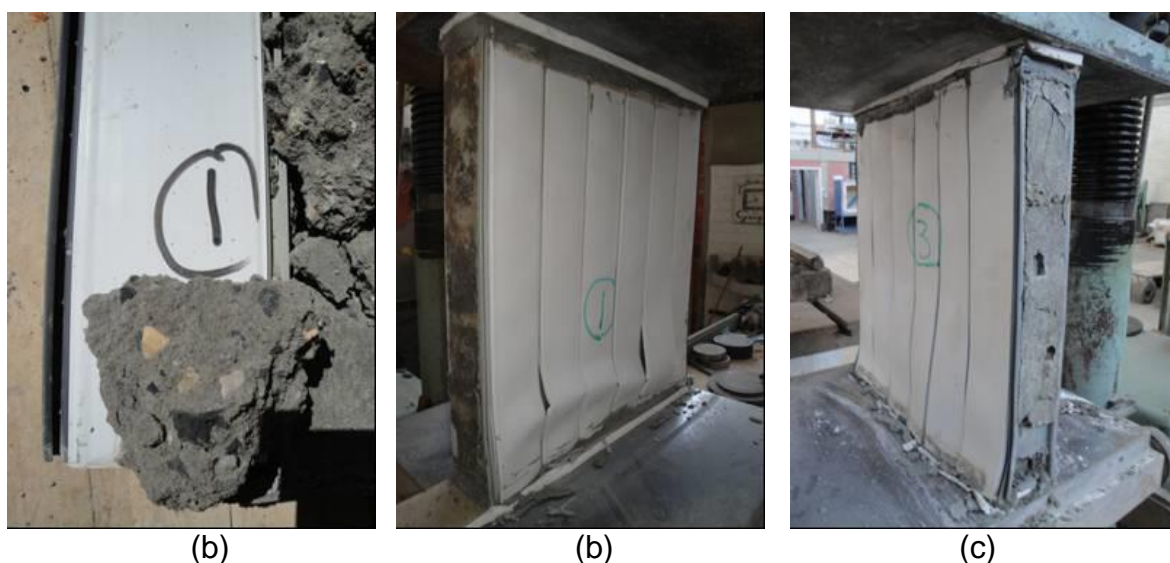
Os resultados dos ensaios indicam um material muito fraco, como pode ser observado nos modos de ruptura, em que as amostras se desagregaram, sem apresentar uma ruptura brusca (frágil), típica de concretos de média a alta resistência. A Figura 42 mostra aspectos das amostras ensaiadas.

Figura 42 – Ensaio de compressão das paredes moldadas: (a) aspecto do concreto, (b) parede 1, (c) parede 3.

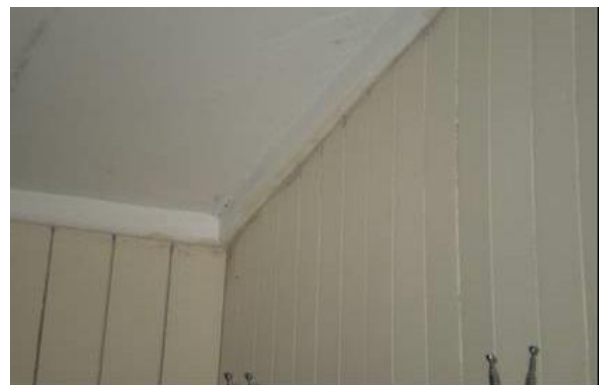
Figura 48 – Levantamento fotográfico: (a) fachada das unidades, (b) mofo internamente.

Nas paredes internas originalmente não foram aplicadas texturas nem pinturas, Figura 48 (b). Logo, aproximadamente 70% dos usuários afirmam ter aplicado algum tipo de revestimento. Unidades vistoriadas foram totalmente revestidas, na cozinha por cerâmica e nas outras partes da casa por massa corrida com acabamento liso. Muitas casas pintaram os perfis internos de PVC com tinta látex PVA e em nenhum caso foi observado descascamento.

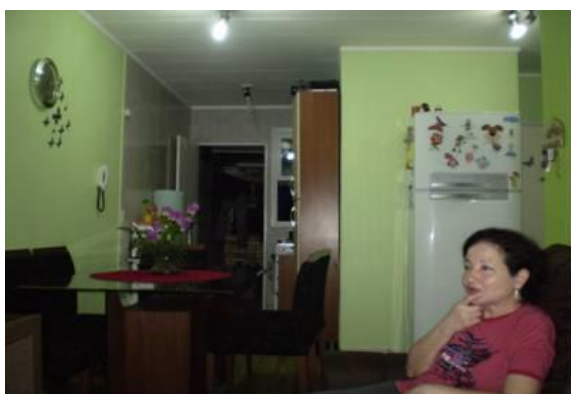
Sobre os revestimentos, alguns moradores aplicaram em todas as paredes, Figura 49 (a), mas apenas 15% dos usuários relatou deslocamento do material – durante a visita não foi percebido nenhum indício de descolamento. Trincas ou quebras nas texturas externas, tais como o Residencial Valparaíso não foram observadas, até mesmo o oitão das casas não existiu semelhante mapeamento dos perfis sob a textura, Figura 49 (b).

Figura 49 – Levantamento fotográfico: (a) revestimento interno, (b) oitão externo.

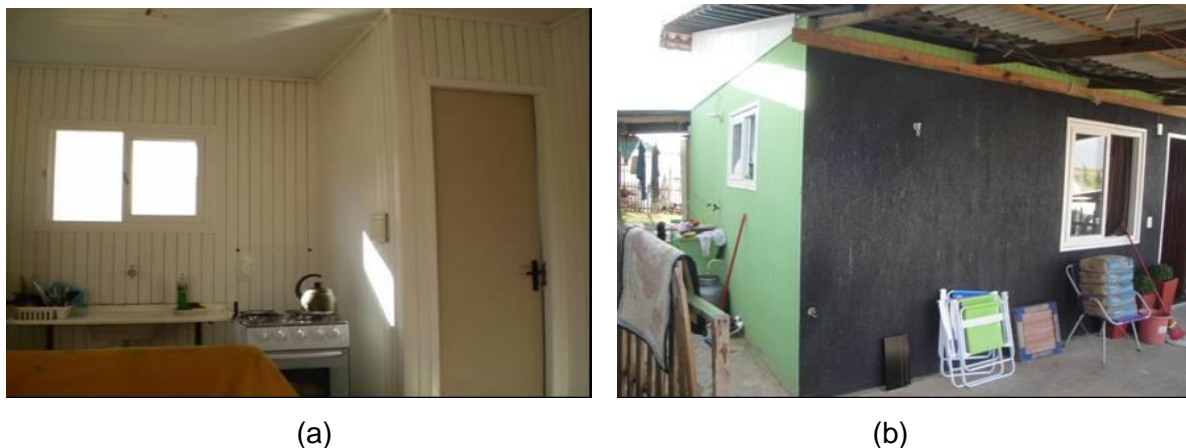
As unidades possuem fachadas simples que, desordenadamente, apresentam ora detalhes em faixas coloridas ora não. Alguns moradores pintaram ou revestiram a fachada à seu gosto em colorações mais vibrantes, Figura 51 (b). Assim, o efeito branco, ocasionado por unidades semelhantes e gerando confusão não foi percebido no local. Por temor ao bairro de implantação, muitos moradores instalaram grades metálicas na estrutura de concreto na parede. A necessidade dessas grades é confirmada por 57% dos moradores.

Figura 51 – Levantamento fotográfico: (a) layout interno, (b) revestimento externo.

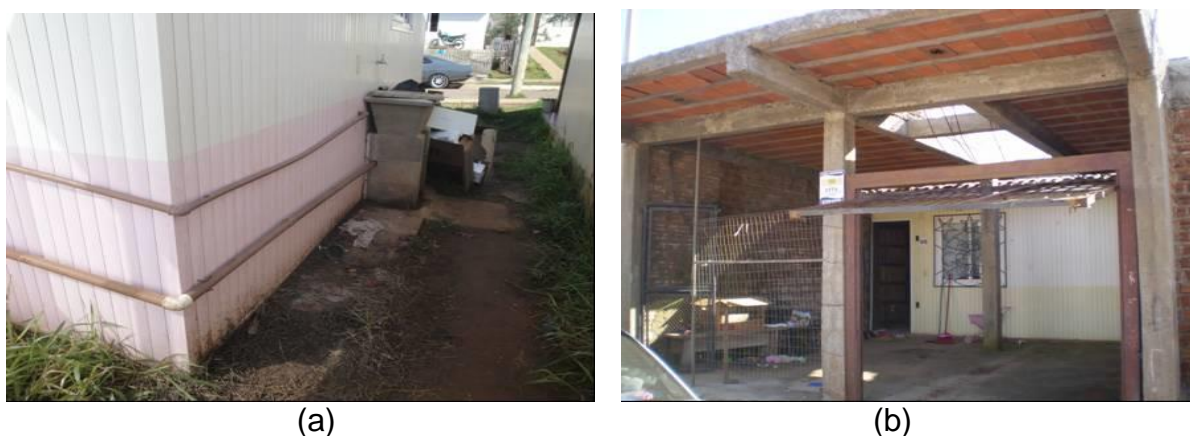
(a) (b)
 Figura vi – (a) tanque improvisado; (b) ampliação realizada.

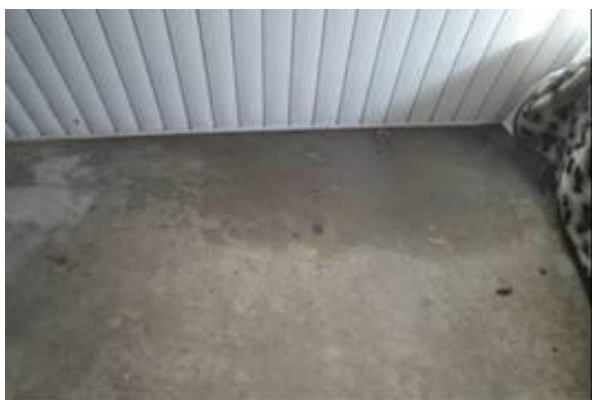
casos. Outros observaram infiltrações pelas fundações, que pode ter sido ocasionado por incorreto trabalho com o terreno acidentado prejudicando a drenagem natural das águas.

Figura viii – (a) infiltração pela fundação (b) mofo formado dentro da gaveta no guarda roupa.

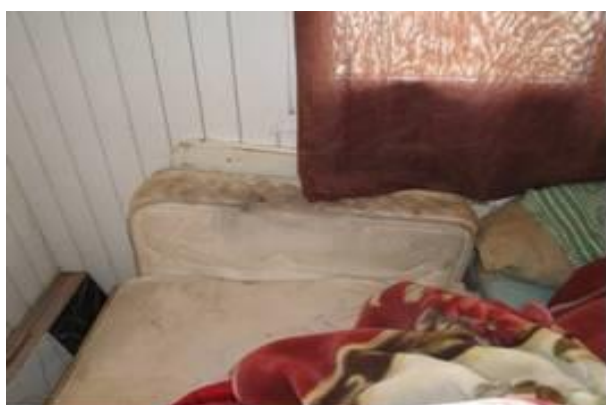
Figura ix – (a) mofo nos colchões; (b) cerâmica colocada nas paredes.

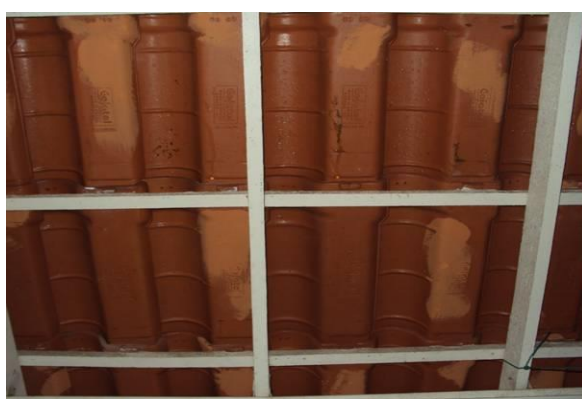
Quanto às paredes das edificações, 75% dos entrevistados não relataram nenhum sinal de falta de rigidez e 81% não perceberam trincas ou quebras. Perfurações para fixação de armários foram confirmadas em 92% dos casos, desses 54% avaliou o procedimento como fácil. Em 97% das abordagens foi confirmada a presença de umidade excessiva nas paredes, principalmente nos dias de mudança brusca de temperatura. Ainda, tal umidade excessiva ocasionou o aparecimento de manchas de mofo em 65% das edificações visitadas. De acordo com foto fornecida por uma moradora, o acúmulo de umidade nas superfícies não se limita às paredes, os vapores condensados são visíveis também nas telhas cerâmicas da garagem onde não há forro.

Figura xvii – (a) condensação na telha; (b) edificação em construção.

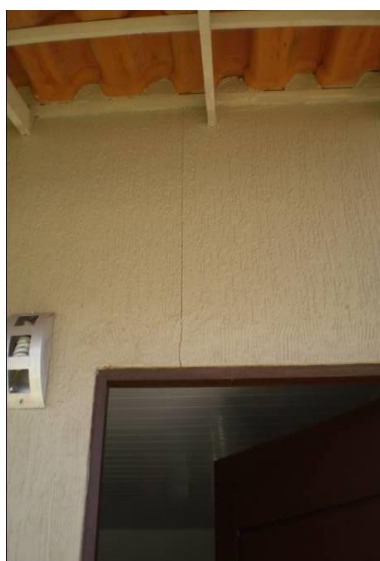
Não foram aplicados revestimentos nas paredes em 84% das casas avaliadas, entretanto, 11% das unidades que os empregaram tiveram problemas com deslocamento. A textura aplicada na área externa da edificação que sofreu trincas marcando o encaixe dos perfis de PVC, Figura 54 (a). Na área interna, foi observada a aplicação de revestimento em textura próximo de elementos tais como lareiras, Figura 54 (b). Uma lareira vista, que recebeu o revestimento, foi projetada pela empresa responsável pelo empreendimento conforme pedido do morador. Segundo ele, não houve nenhum comportamento anormal do revestimento e do PVC em virtude dessa alteração no projeto.

Figura xviii – (a) trinca na textura; (b) lareira implantada; (b) manta colocada na cobertura.
