**AVALIAÇÃO PÓS-OCUPAÇÃO EM CONJUNTO  
HABITACIONAL DE INTERESSE SOCIAL CONSTRUÍDO  
COM PAREDES DE CONCRETO MOLDADAS *IN LOCO* NA  
CIDADE DE SANTA MARIA, RS**

**DISSERTAÇÃO DE MESTRADO**

**Daiana Fauro de Oliveira**

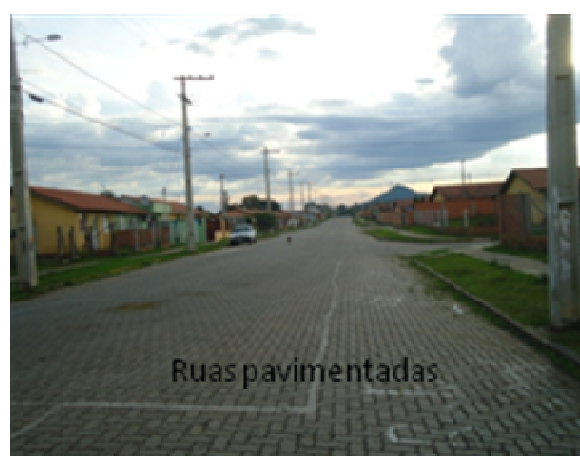
Figura 32 – Pavimentação das vias.

Todas as vias se apresentam em bom estado de conservação, assim como os passeios, que apesar de terem um acabamento cimentado, se encontram em boas condições de tráfego, sem obstruções ou interrupções na maioria dos trechos. Existem poucas exceções em frente a algumas residências, entretanto, esses problemas são consequência da falta de manutenção ou do depósito de materiais de construção sobre o passeio público, conforme mostra a Figura 33.

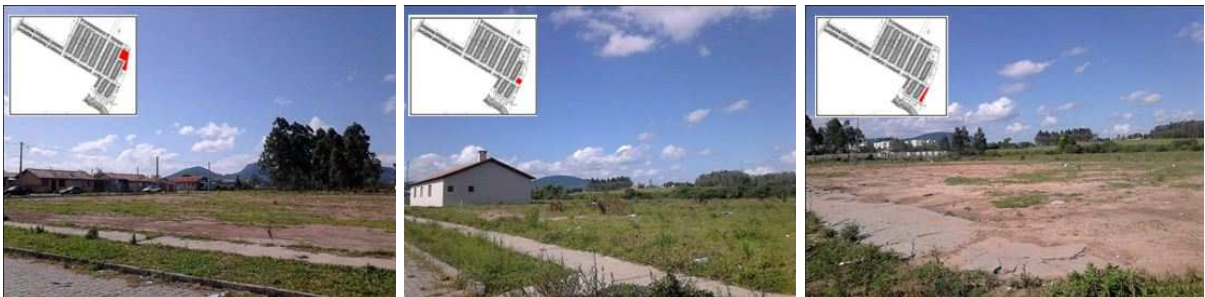
O loteamento dispõe de diversas áreas institucionais, destinadas a implantação desses equipamentos comunitários, porém, após mais de três anos de sua conclusão, esses espaços ainda se configuram como grandes vazios urbanos, conforme Figura 35.

Figura 35 – Áreas institucionais destinadas aos equipamentos comunitários.

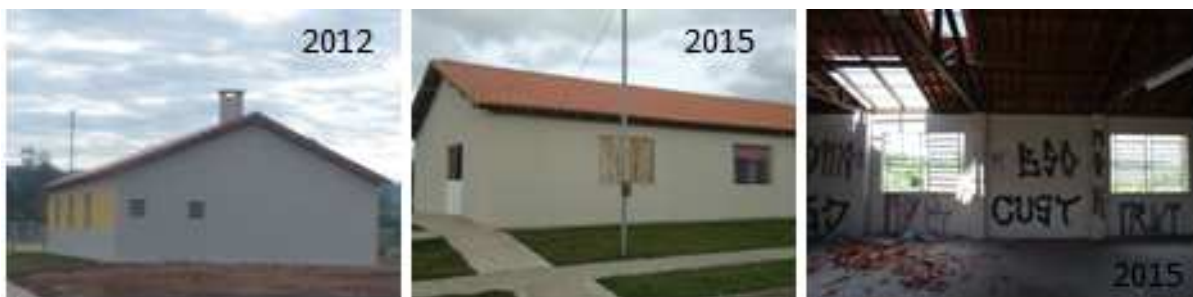
Entretanto, esses locais não oferecem condições adequadas para sua utilização, pois se encontram em precárias condições. O salão de eventos, inaugurado juntamente com o loteamento, foi entregue em perfeitas condições de uso, porém foi depredado, tendo suas aberturas arrancadas e seu telhado destruído pelo vandalismo (Figura 44). O mesmo aconteceu com as pracinhas (Figura 45) e com o quiosque (Figura 46). Já o campo de futebol não recebe a devida manutenção e teve suas redes de proteção retiradas ou danificadas, como é possível observar na Figura 47.

Figura 44 – Áreas de lazer 2012/2015: Salão comunitário.

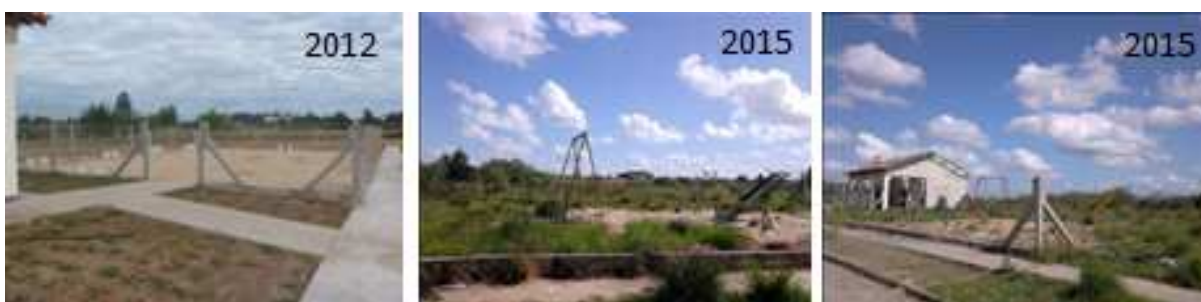
Figura 45 – Áreas de lazer 2012/2015: Pracinha.

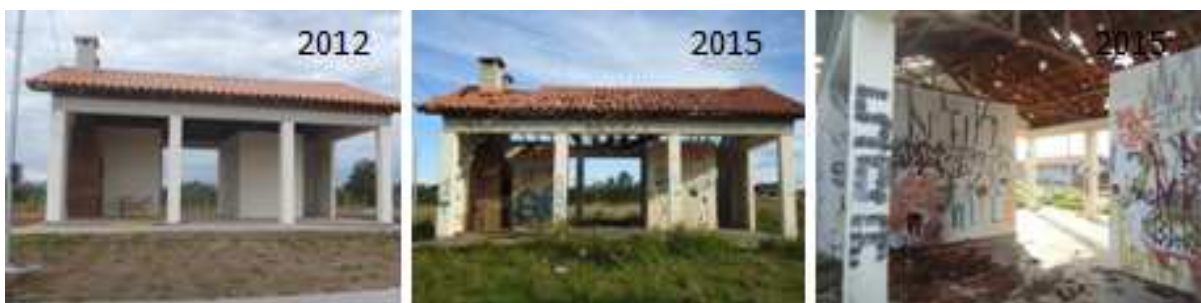
Figura 46 – Áreas de lazer 2012/2015: Quiosque.

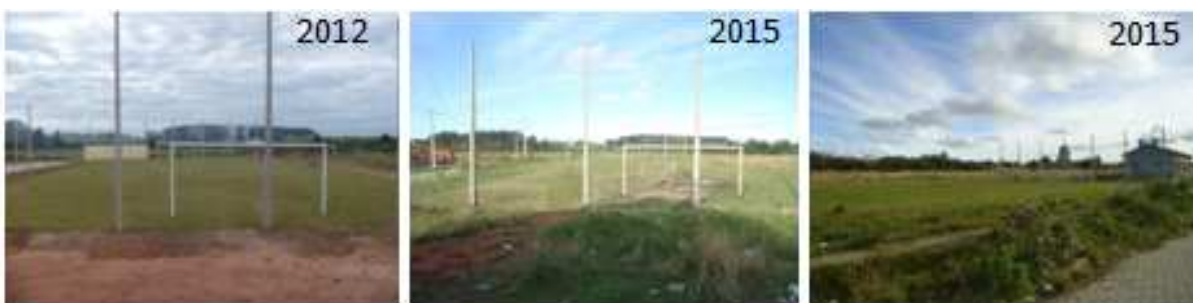
Figura 47 – Áreas de lazer 2012/2015: Campo de futebol.

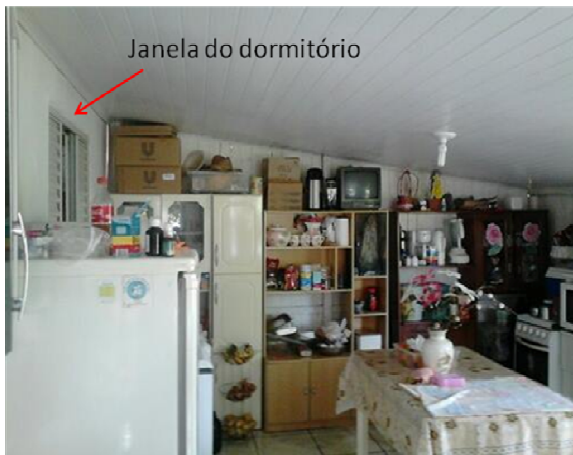
A maioria das intervenções realizadas são os famosos “puxadinhos”, construídos sem conhecimento técnico e de forma precária, prejudicando a qualidade do ambiente em diversos aspectos, entre eles bloquear a iluminação e a ventilação natural de algum cômodo da casa. Conforme pode ser observado na Figura 63, a intervenção foi realizada nos fundos da residência, deixando um dos dormitórios sem ventilação ou iluminação natural, pois sua abertura passou a ser para o ambiente coberto que foi construído. Já na Figura 64 ocorreu uma ampliação semelhante à primeira, porém foi construída apenas uma cobertura, a qual faz ligação com um cômodo independente nos fundos do lote, onde o dormitório novamente foi prejudicado, pois não recebe insolação nem iluminação natural, além de pouca ventilação.

Figura 63 – Ampliação fechada, fundos.

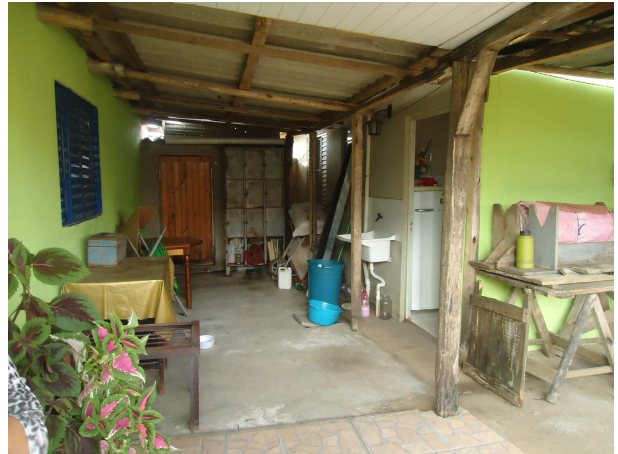
Figura 64 – Ampliação aberta, fundos.
