**UNIVERSIDADE FEDERAL DE SANTA MARIA
CENTRO DE TECNOLOGIA
PROGRAMA DE PÓS-GRADUAÇÃO EM ENGENHARIA CIVIL**

**PRINCIPAIS PATOLOGIAS ENCONTRADAS NOS PRÉDIOS DA
UFSM EXECUTADOS PELO PROGRAMA REUNI - CAMPUS SEDE**

Dissertação apresentada ao Curso de Mestrado do Programa de Pós-Graduação em Engenharia Civil, Área de Concentração em Construção Civil, da Universidade Federal de Santa Maria (UFSM, RS), como requisito final para obtenção do grau de **Mestre em Engenharia Civil**.

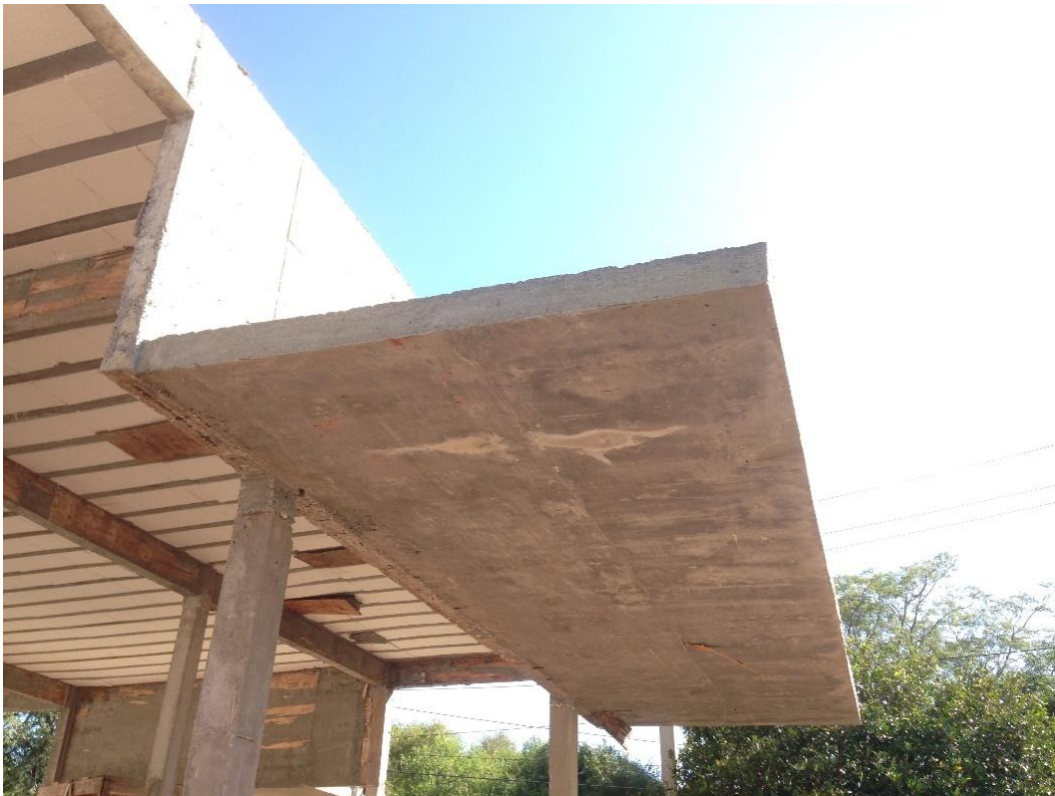
Figura 31 – Vista inferior da marquise

Localização das Patologias: ampliação da cozinha – marquise e pilares.

Características: a marquise tem uma área de 17,8 m² e espessura de 18 cm e está engastada em uma viga de seção 14 cm x 190 cm que é sustentada por dois pilares de seção 20 cm x 20 cm e 5,12 m de altura.

- instabilidade da marquise;
- seções dos pilares com possíveis dimensões insuficientes.

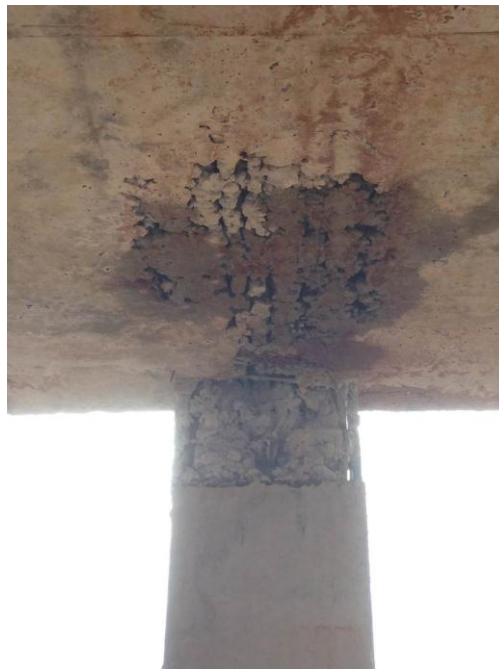
Figura 37 – Laje e pilar com falha de concretagem

Análise: de acordo com a inspeção realizada na estrutura, percebeu-se a insuficiência de concreto no cobrimento da armadura da laje, devido a uma falha na execução da concretagem. É possível que não tenham sido usados os espaçadores para apoio das armaduras que são necessários para garantir o seu cobrimento, ou tenha havido falha na vibração do concreto durante a sua execução.

Com relação à lacuna de concreto entre pilar e laje, constata-se uma deficiência no método de adensamento do concreto. É possível que isso tenha ocorrido em razão de uma alta taxa de armadura no local ou devido ao uso de um traço de concreto inadequado, pois, nesse caso, o ideal seria o emprego de um concreto pré-adensado com agregado de menor dimensão.

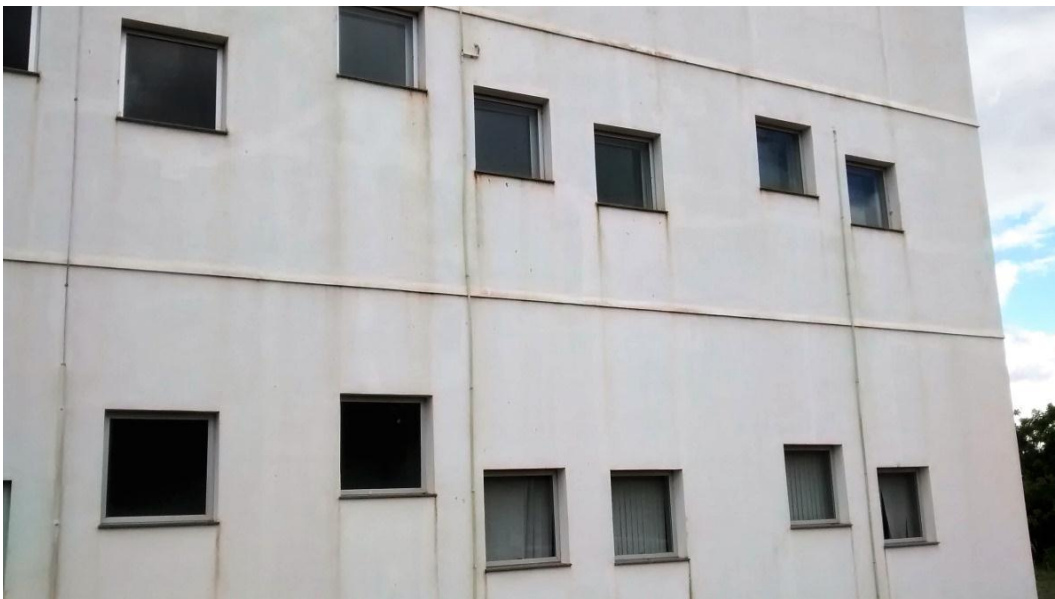
Figura 44 – Aspecto da fachada, pingadeiras

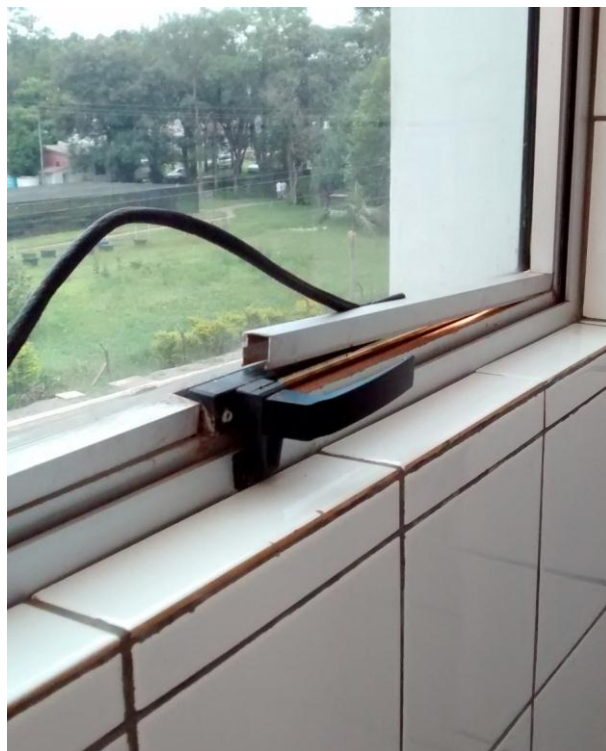
Figura 46 – Elemento de estanqueidade deslocado

Foram registrados, também, problemas de estanqueidade das aberturas: as estruturas de inúmeras esquadrias encontram-se fora de esquadro e sem encaixe, fazendo com que os elementos de segurança e borrachas de vedação fiquem frouxos e se desloquem. Dessa forma, ocorre infiltração de água pelas aberturas, além de que, suas características de isolamento e estanqueidade ficam prejudicadas.

Recomposição das esquadrias, com reencaixe e reposição dos elementos de segurança e vedação nas posições corretas; recuperação das paredes e estrutura, com conserto das fissuras, com impermeabilização e pintura das mesmas são ações fundamentais para restabelecimento das boas condições de uso do prédio.

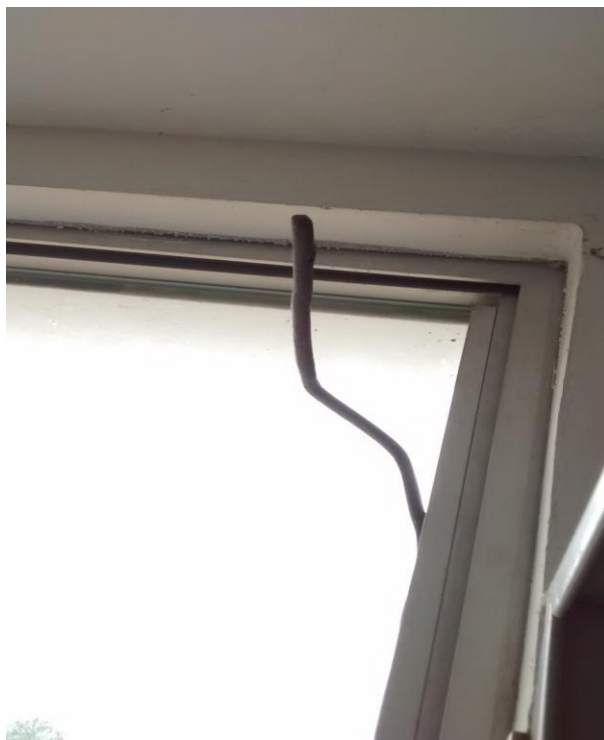
Figura 47 – Elemento de estanqueidade deslocado

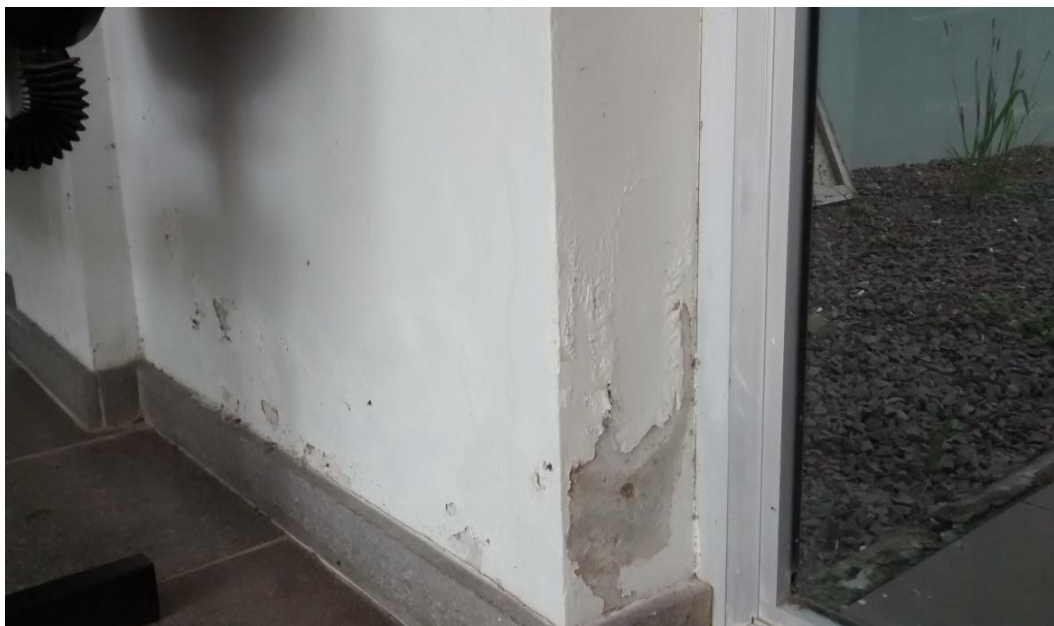
Figura 48 – Umidade ascensional com desprendimento da pintura (pavimento térreo)

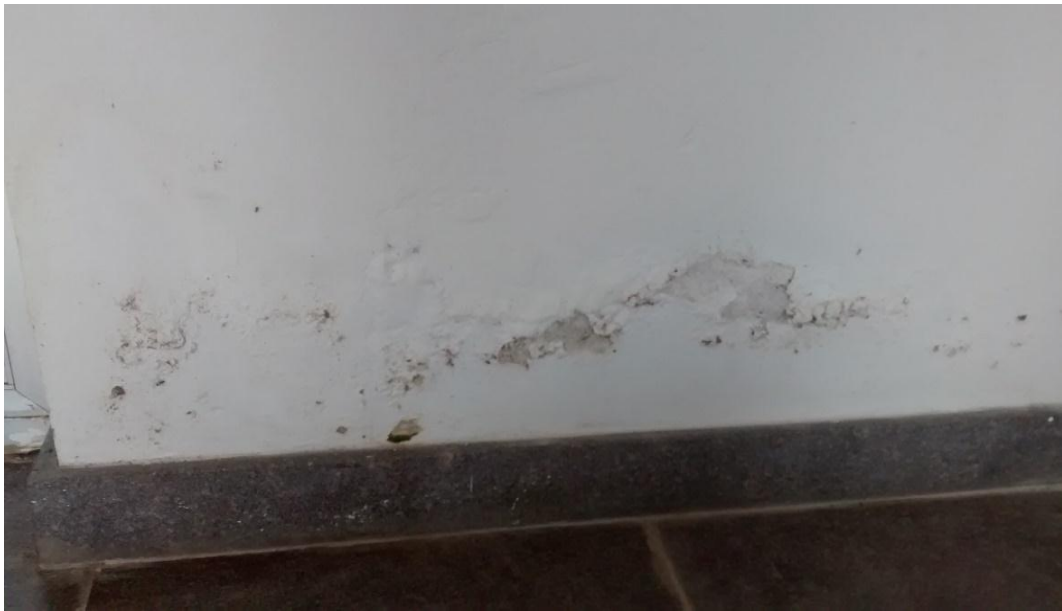
Figura 49 – Umidade ascensional com desprendimento da pintura (pavimento térreo)

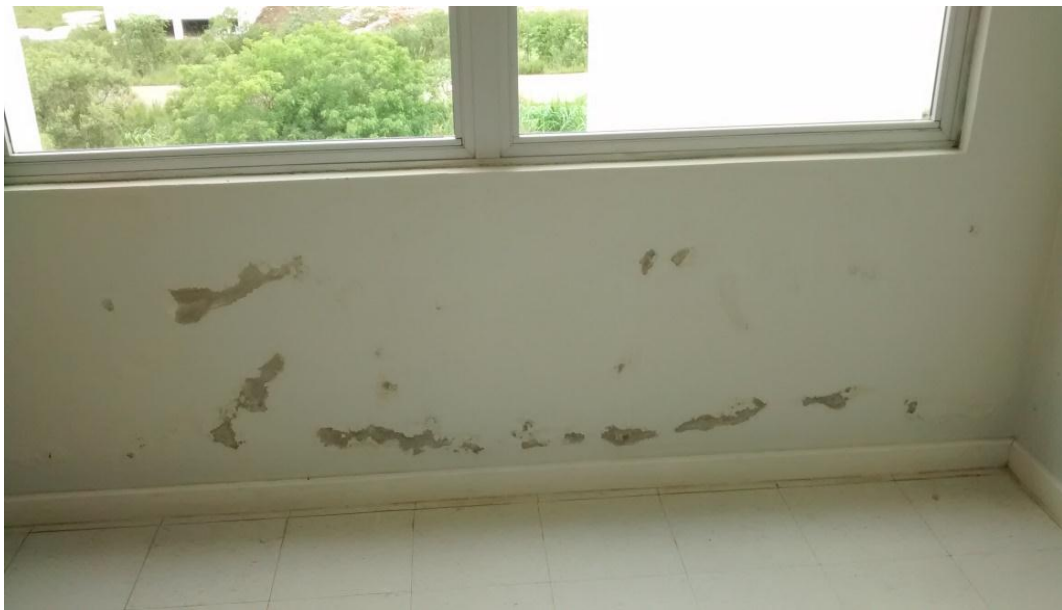
Figura 50 – Umidade na parede provoca desprendimento da camada de pintura

presença de água que provoca o descolamento esteja infiltrando pelas fissuras existentes.

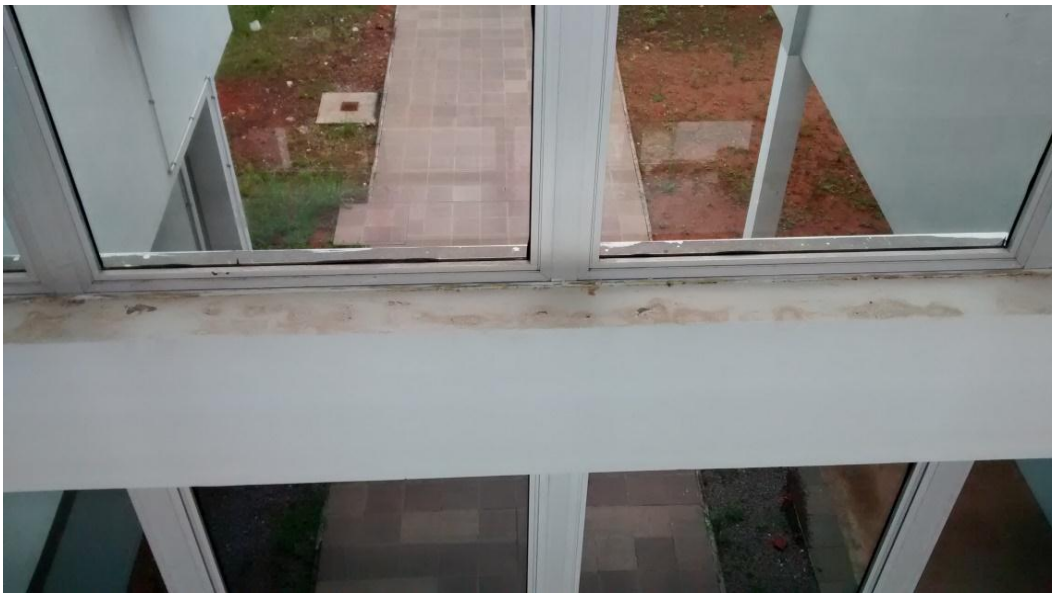
Figura 51 – Problema de estanqueidade/presença de umidade interior

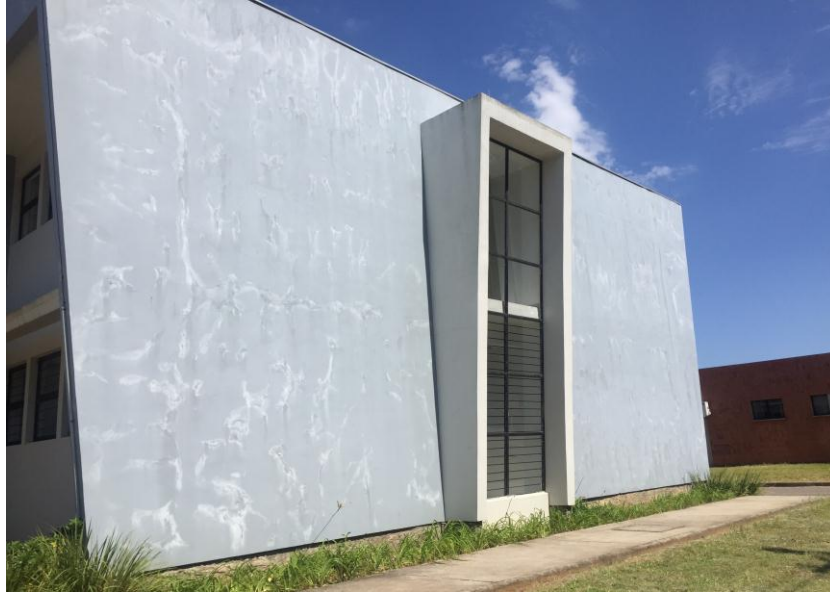
Figura 54 – Fachada frontal (leste)

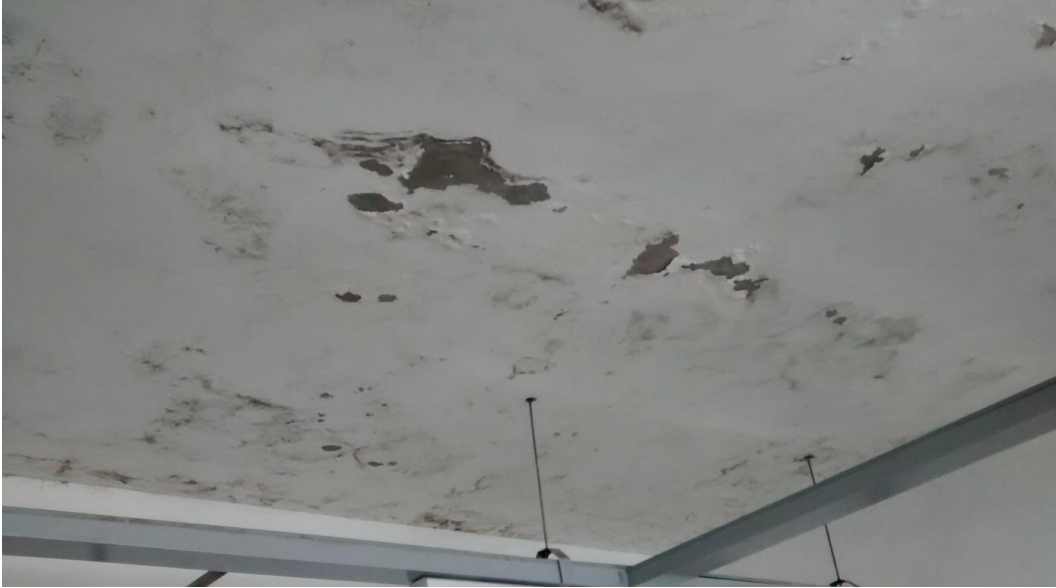
Figura 56 – Detalhe do teto da recepção no segundo pavimento

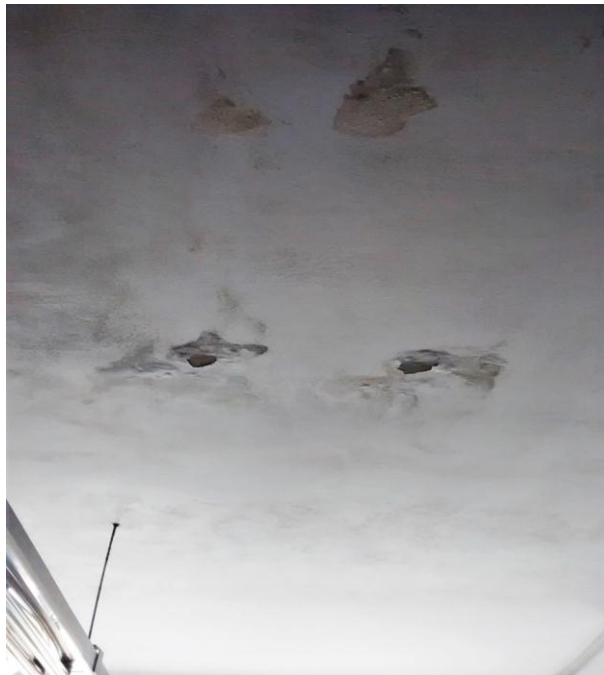
Figura 57 – Descascamento da pintura e mofo em sala do segundo pavimento

No teto do segundo pavimento, além de manchas de mofo, aparecem bolhas e descascamento da pintura. A umidade ainda penetrou nas divisórias das salas, provocando inchaço e descolamento de seus elementos constituintes. Isso ocorre devido a infiltrações na laje de cobertura em razão da inclinação do telhado ser insuficiente. Além disso, constatou-se que muitas telhas estão danificadas, provavelmente, em consequência da falta de cuidados quando das instalações de ar condicionado.

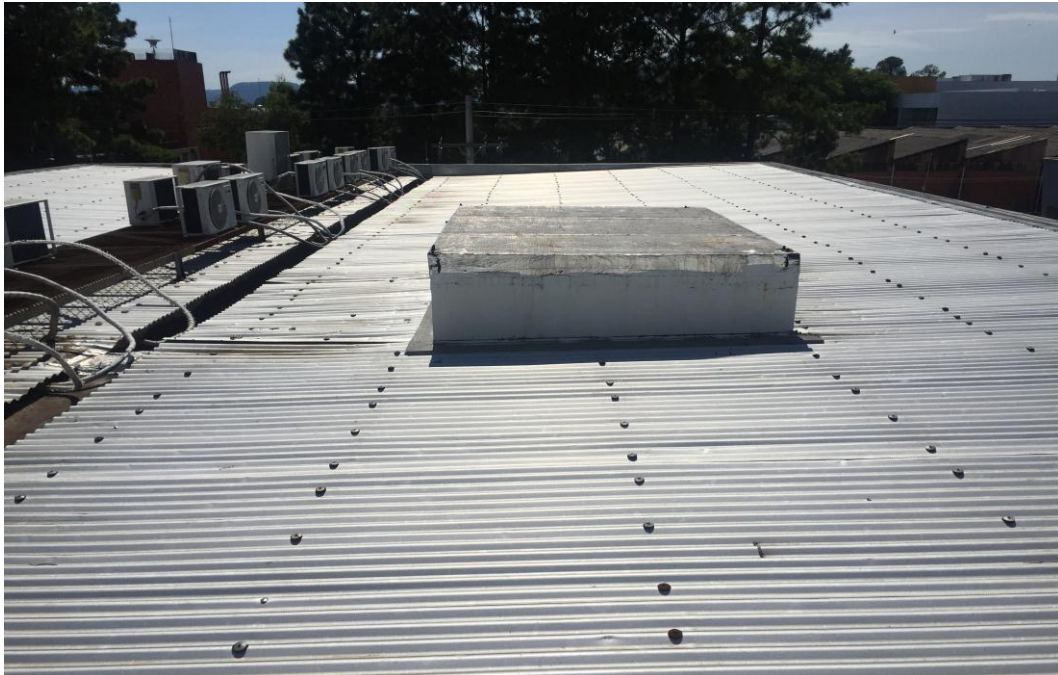
Figura 58 – Telhado em aluzinc com pouca inclinação

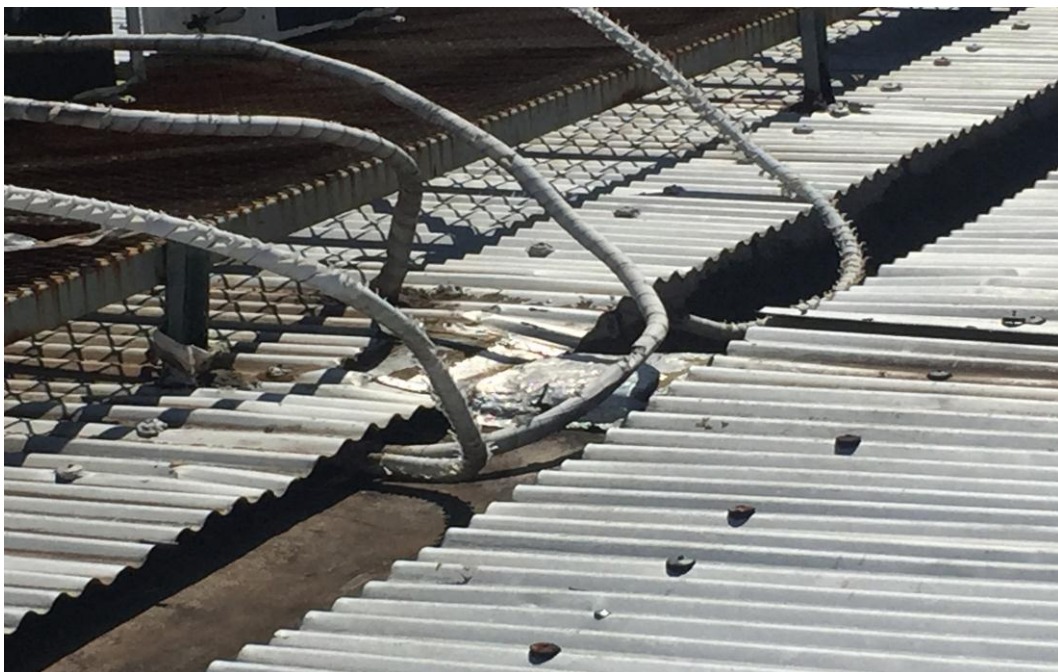
Figura 59 – Detalhe da cobertura danificada e tubulações de ar condicionado

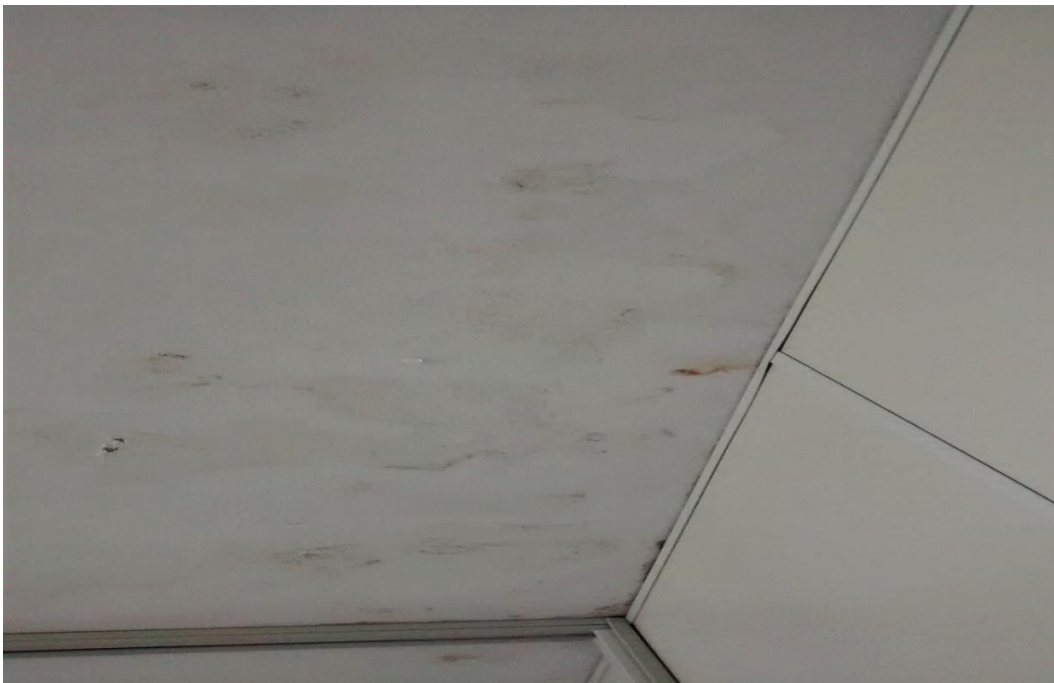
Figura 61 – Mofo e manchas de umidade em sala do segundo pavimento

Análise: constataram-se fissuras externas nas fachadas pelas quais ocorre a infiltração de água da chuva para o interior do edifício, o que justifica o aparecimento de bolor e mofo nas paredes internas das salas. A presença da umidade devido às infiltrações propicia a proliferação de microrganismos, causando a coloração escurecida na superfície das paredes e teto, além do mau cheiro no ambiente. As fissuras podem estar relacionadas à retração da argamassa de revestimento.

Cabe, agora, corrigir os problemas existentes no que diz respeito, especialmente, à impermeabilização das paredes das fachadas com a remoção do revestimento que se encontra comprometido com fissuras e sua correção por meio da aplicação de um novo reboco com argamassa de traço correto, sua impermeabilização e pintura com tinta especial para fachada, a fim de evitar a passagem de umidade para o interior do prédio.

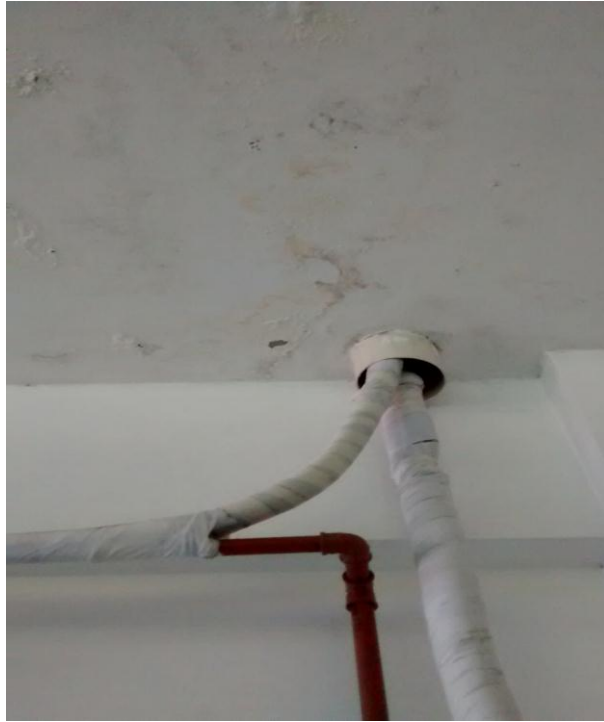
Figura 64 – Mofo, bolhas e descascamento de tinta próximo à canalização de passagem dos tubos do ar-condicionado

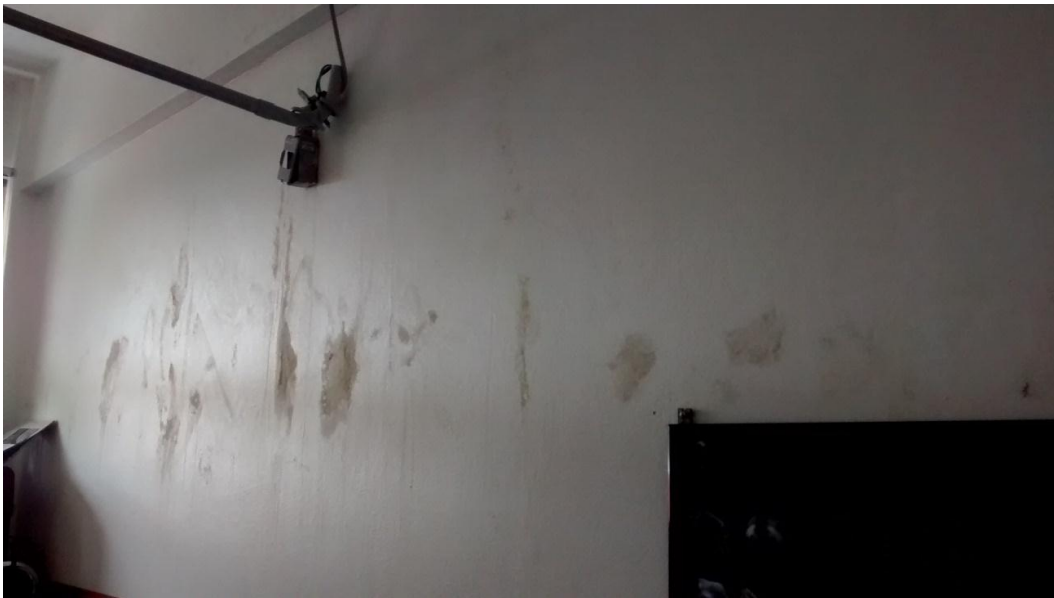
Figura 65 – Mofo em parede de sala junto à fachada frontal

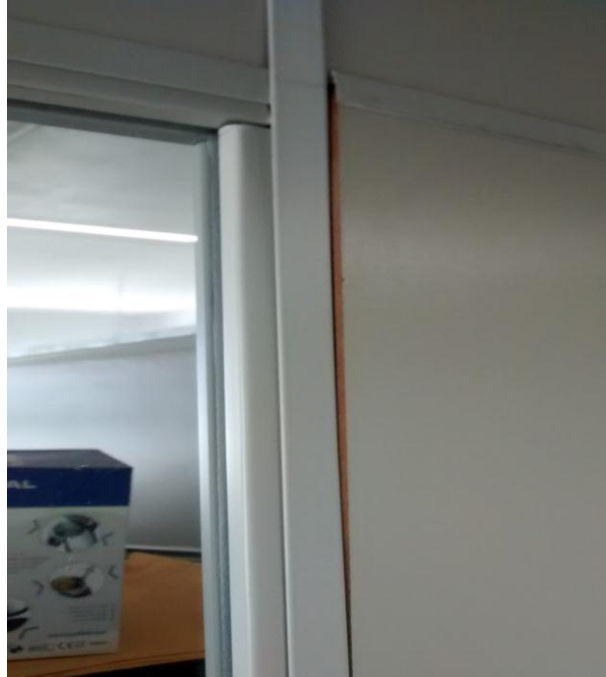
Figura 66 – Inchaço de elemento de divisória por presença de água

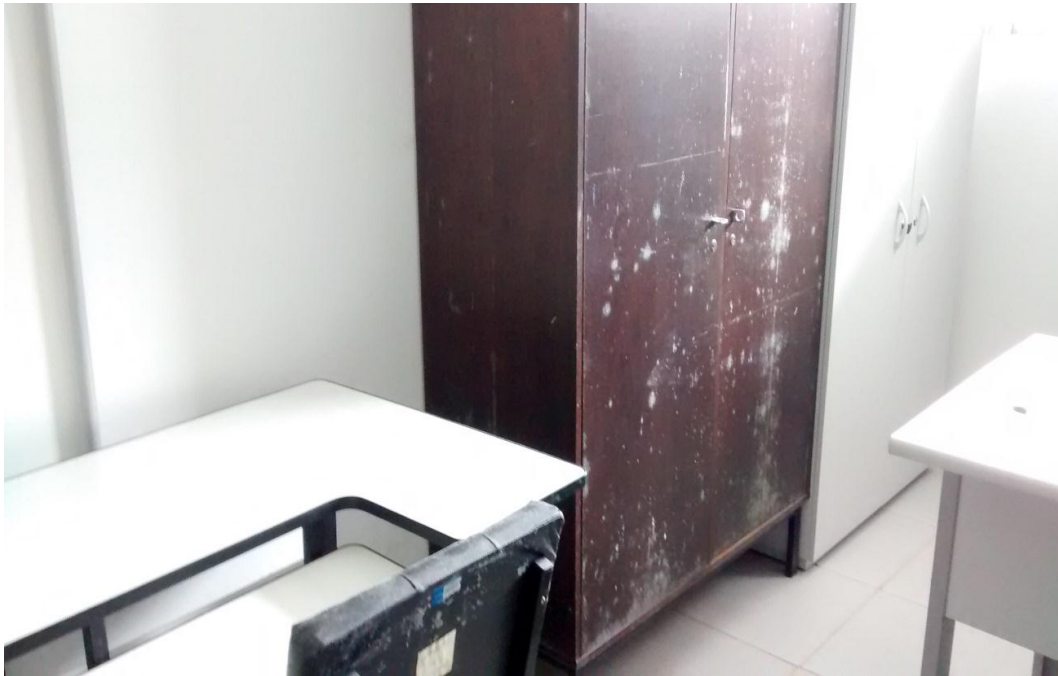
Figura 67 – Mofo na mobília por presença de umidade

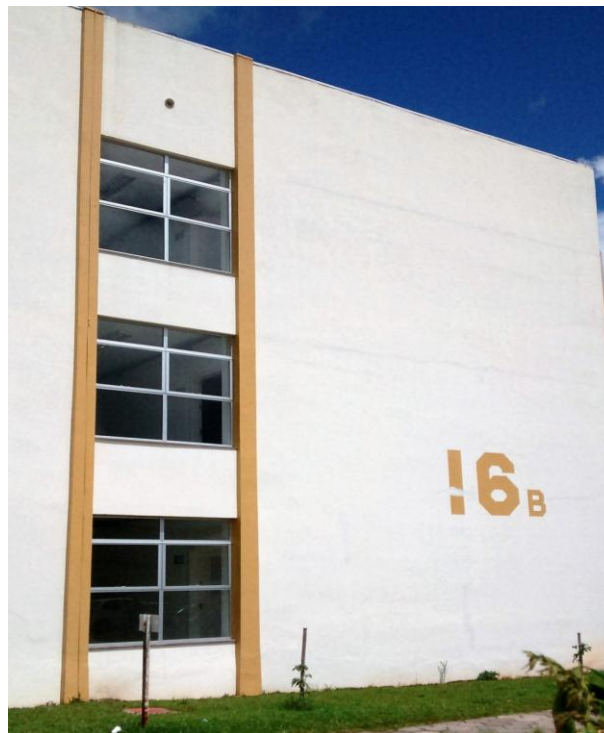
Figura 70 – Fachada leste do Prédio do Anexo B do Centro de Educação

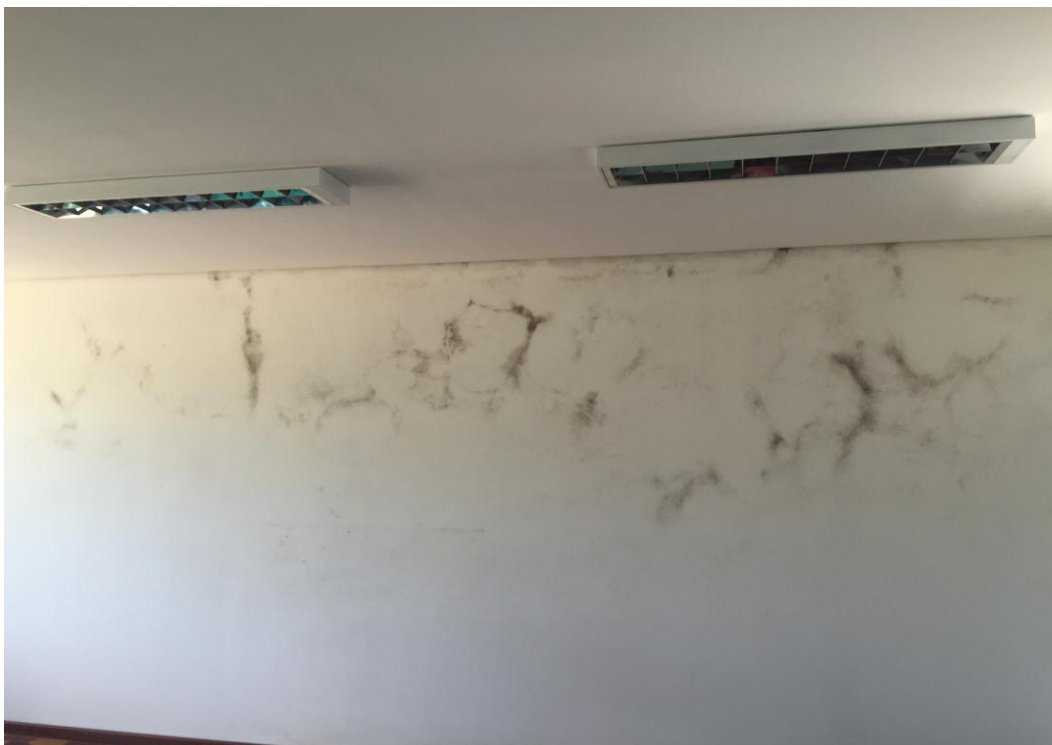
Figura 73 – Mofo em parede adjacente à fachada leste

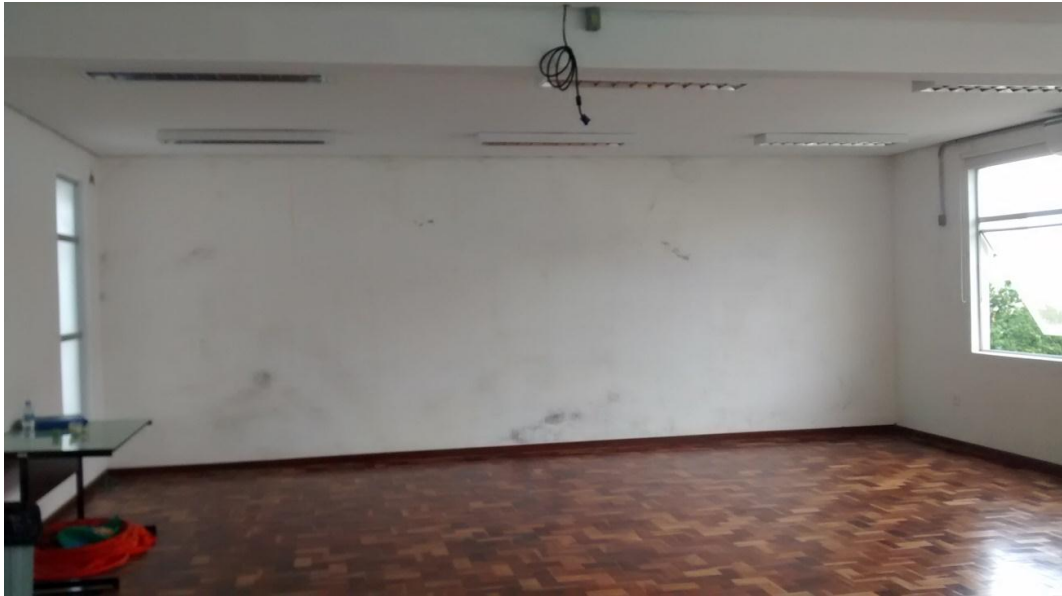
Figura 75 – Mofo em parede leste

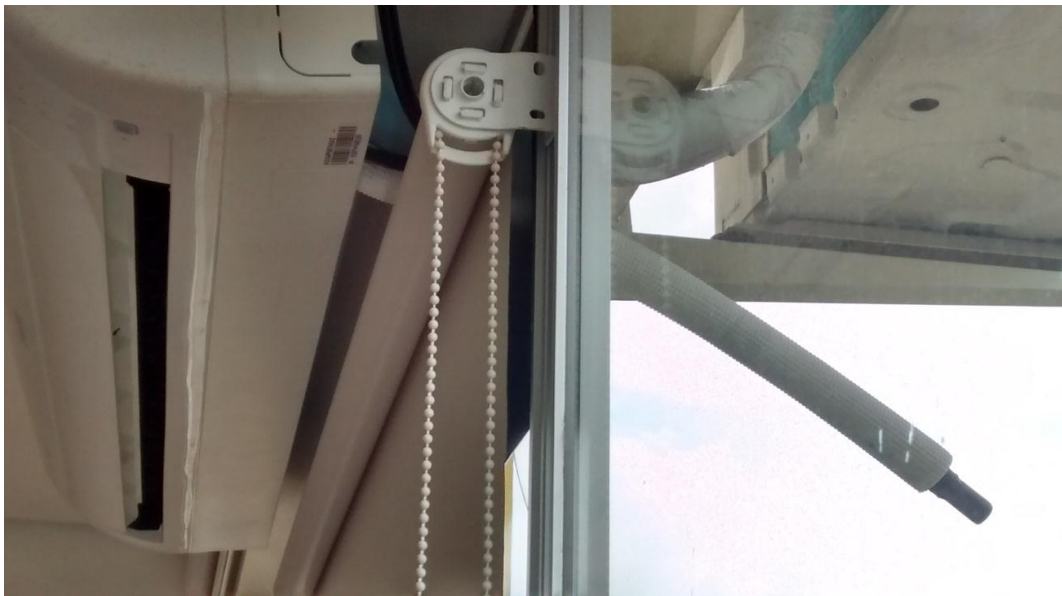
Figura 76 – Detalhe da instalação de equipamento de ar condicionado

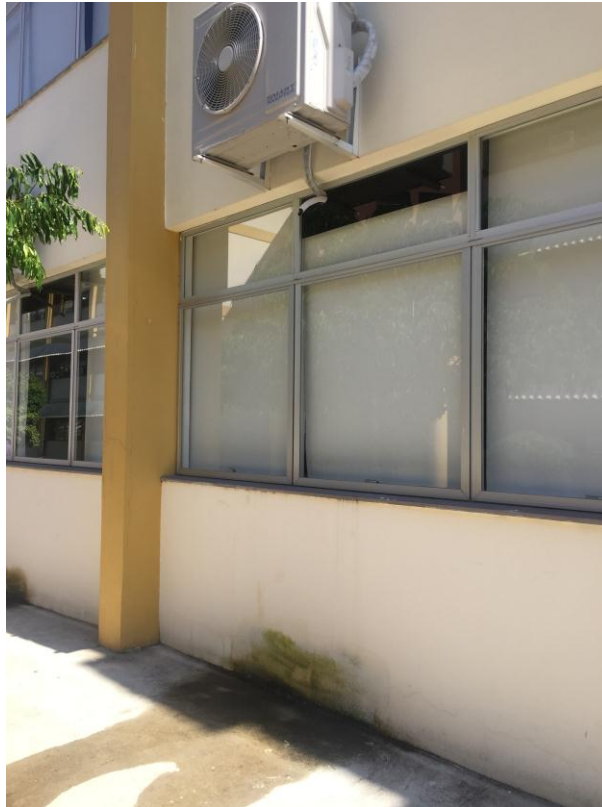
Figura 77 – Detalhe da instalação de equipamento de ar condicionado

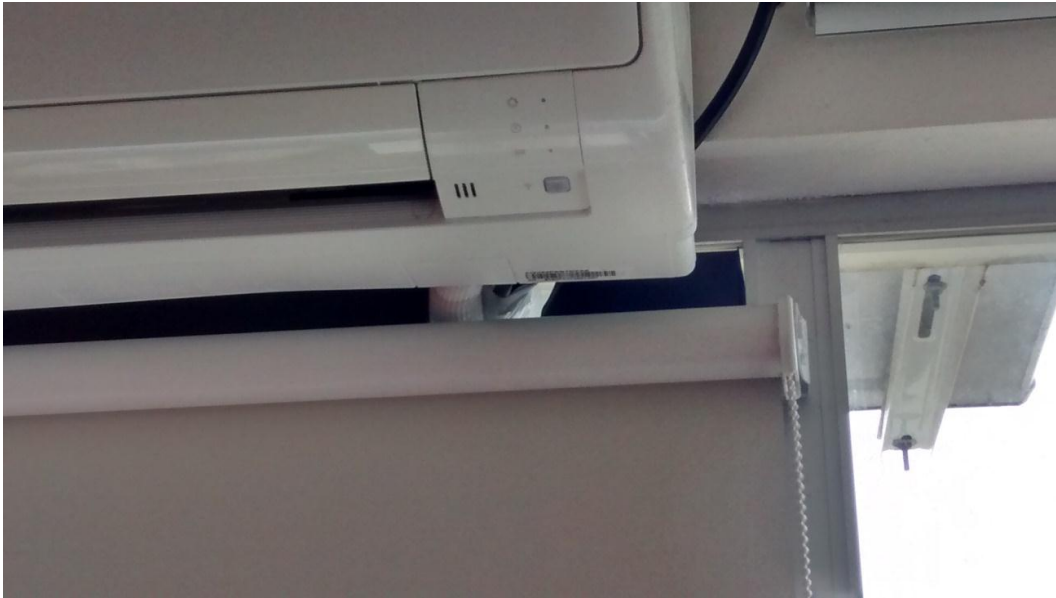
Figura 81 – Abertura não vedada para passagem de tubulação do ar-condicionado

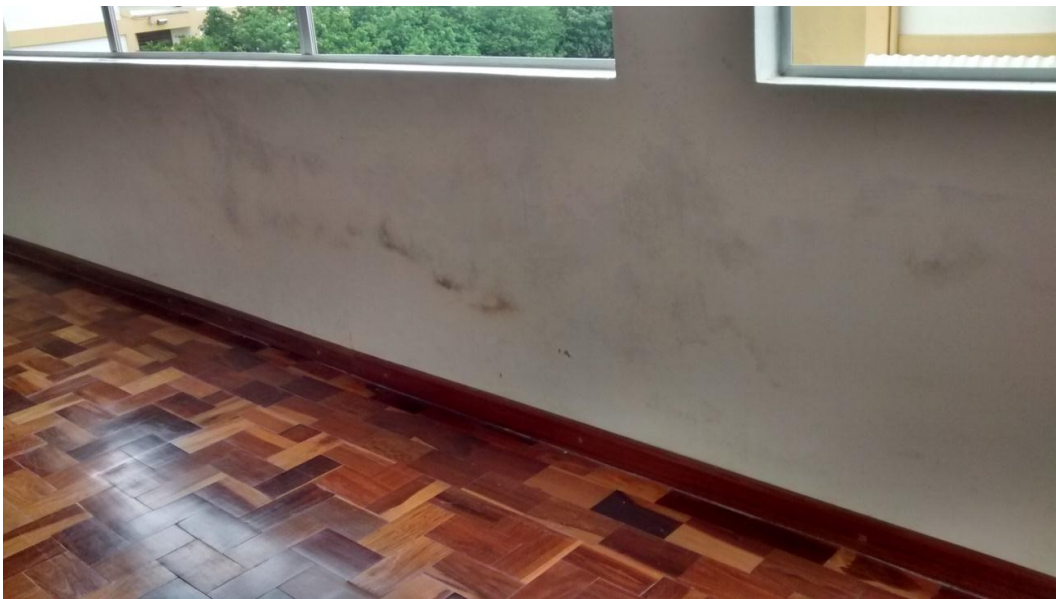
Figura 82 – Mofo na parede sul

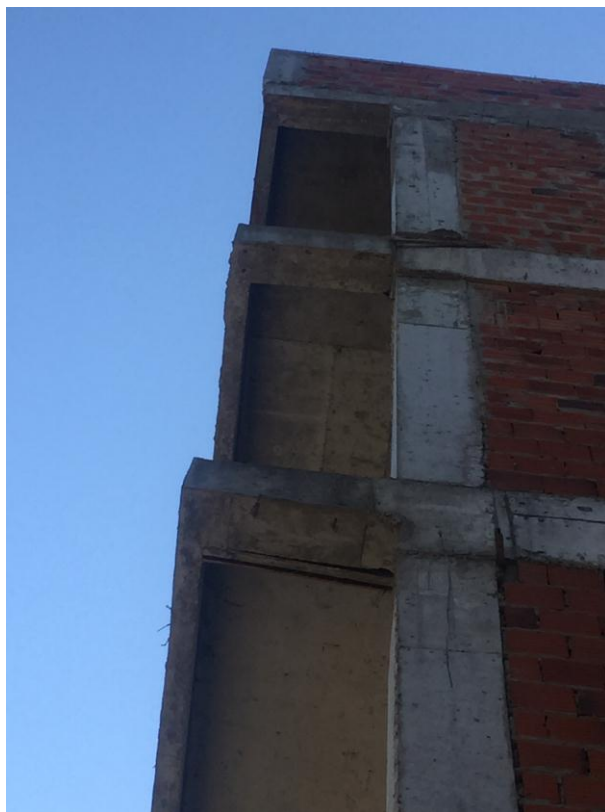
Figura 89 – Detalhe de problemas de concretagem na estrutura do prédio

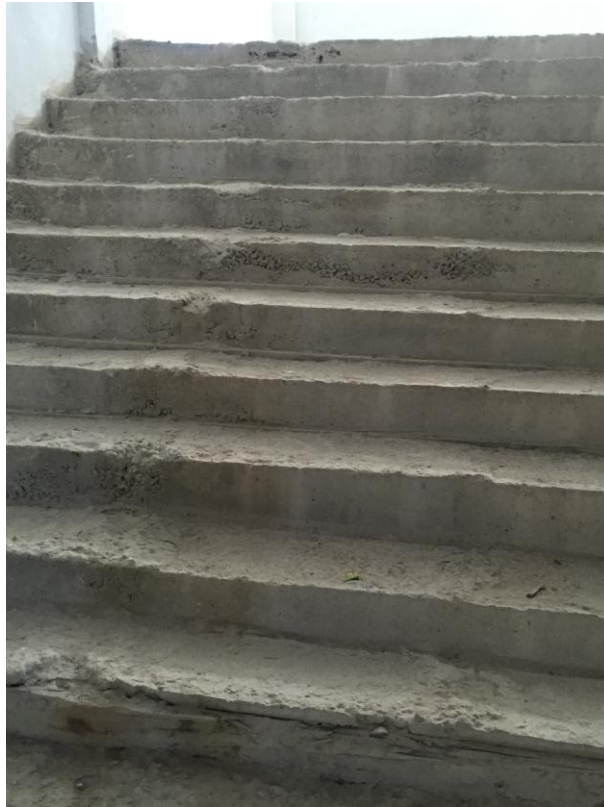
Figura 90 – Detalhe da má execução da escada

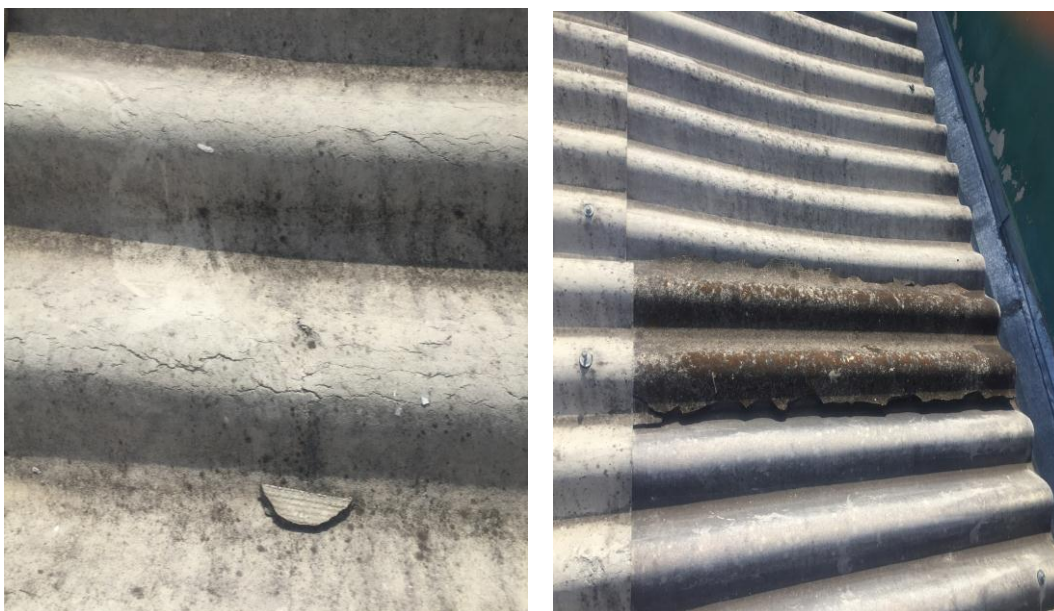
Figura 101 – Detalhe das telhas de fibrocimento em estado de decomposição

Em inspeção na cobertura, certificou-se das péssimas condições das telhas que se encontram em processo de degradação, com fissuras e partes apodrecidas, além da estrutura de madeira que cedeu, o que comprova a má qualidade do material empregado. As algerozas que dão acabamento junto à calha e ao perímetro da obra apresentam-se soltas em muitas seções e não rematam completamente a platibanda, por onde escorre a água da chuva. Para agravar o problema, há, ainda, uma cobertura em policarbonato mal instalada, cujas ranhuras foram dispostas em sentido contrário ao escoamento das águas. Tais fatores permitem a presença de água sobre a laje, ocasionando manchas no teto e desprendimento de placas do forro de gesso do último pavimento.

A substituição do telhado deve ser a primeira providência a ser tomada. Nova estrutura, novas telhas de melhor qualidade e novos acabamentos (calhas, algerozas, rufos, *etc.*) com instalação correta devem resolver o problema de infiltração na laje. Aconselha-se a utilização de rufos que envolvam a platibanda, cobrindo-a até a calha de modo a evitar a entrada de água pelo perímetro da edificação.

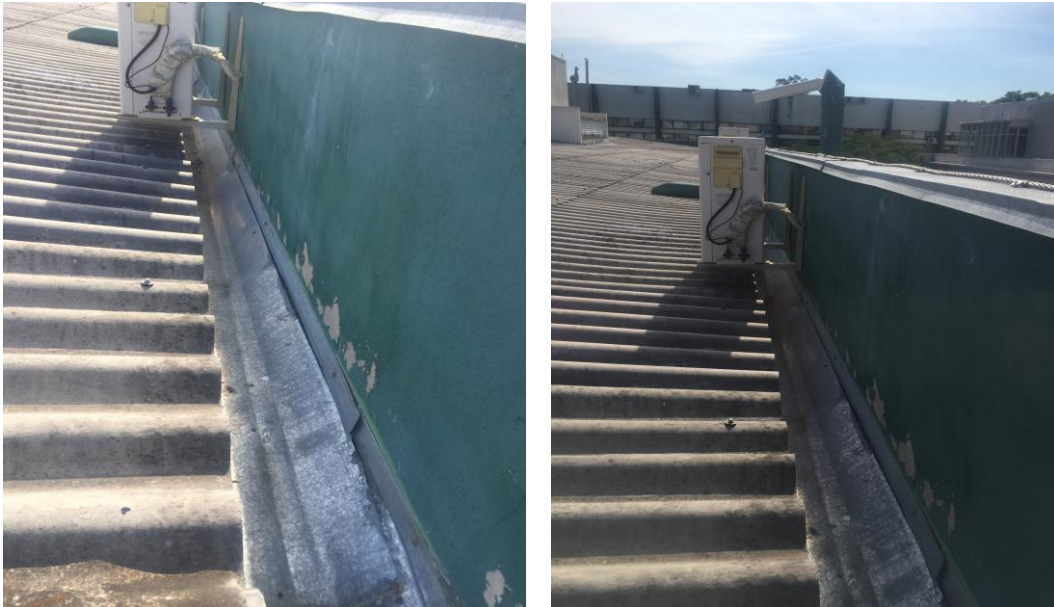
Figura 102 – Detalhe da calha, rufos e algerozas

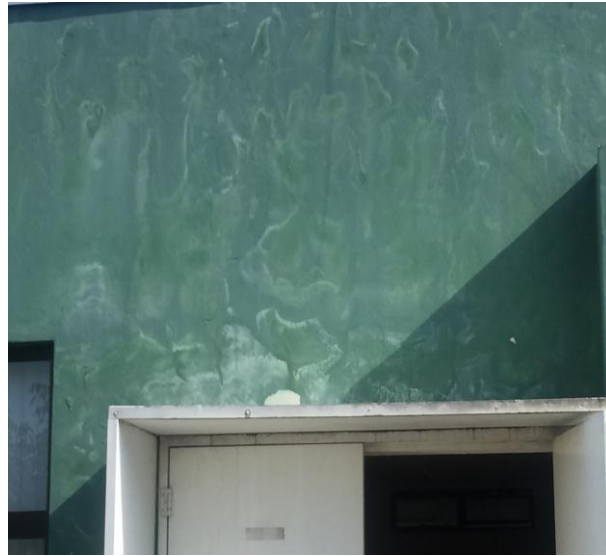
Figura 106 – Eflorescência no revestimento da fachada sul

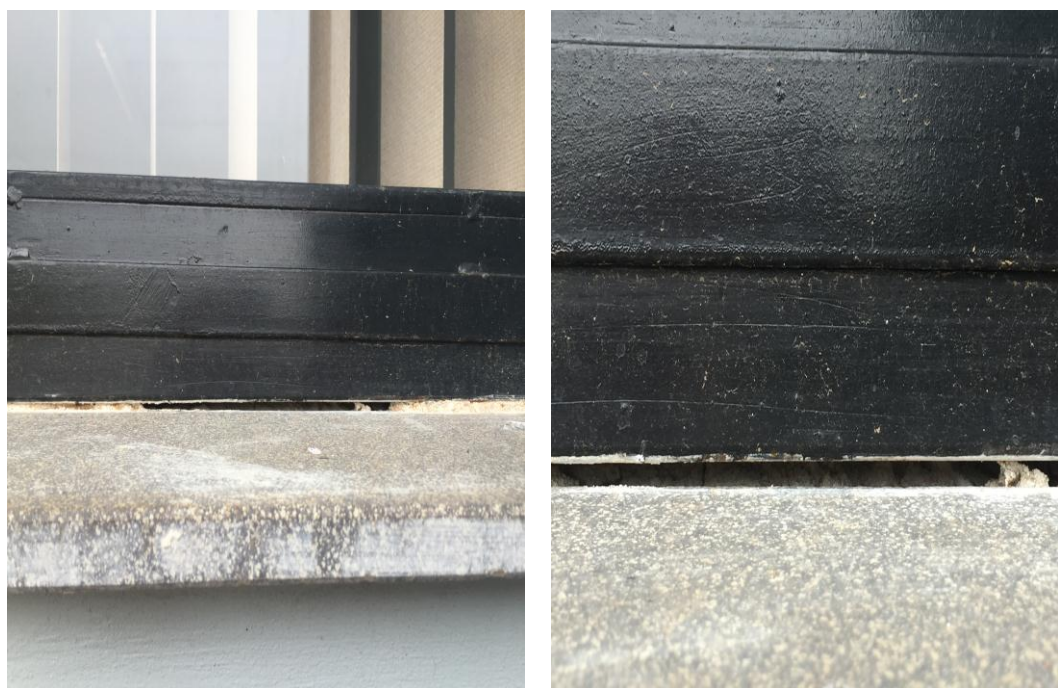
Figura 125 – Vãos entre as soleiras e as esquadrias
