UNIVERSIDADE FEDERAL DE SANTA MARIA
CENTRO DE CIÊNCIAS RURAIS
PROGRAMA DE PÓS-GRADUAÇÃO EM ENGENHARIA AGRÍCOLA

**INSPEÇÃO TÉCNICA DE PULVERIZADORES AGRÍCOLAS
CONFORME A NORMA ISO 16122**

Tese apresentada ao Curso de Doutorado do Programa de Pós-Graduação em Engenharia Agrícola, Área de Concentração em Mecanização Agrícola, da Universidade Federal de Santa Maria (UFSM, RS), como requisito parcial para a obtenção do grau de **Doutor em Engenharia Agrícola**.

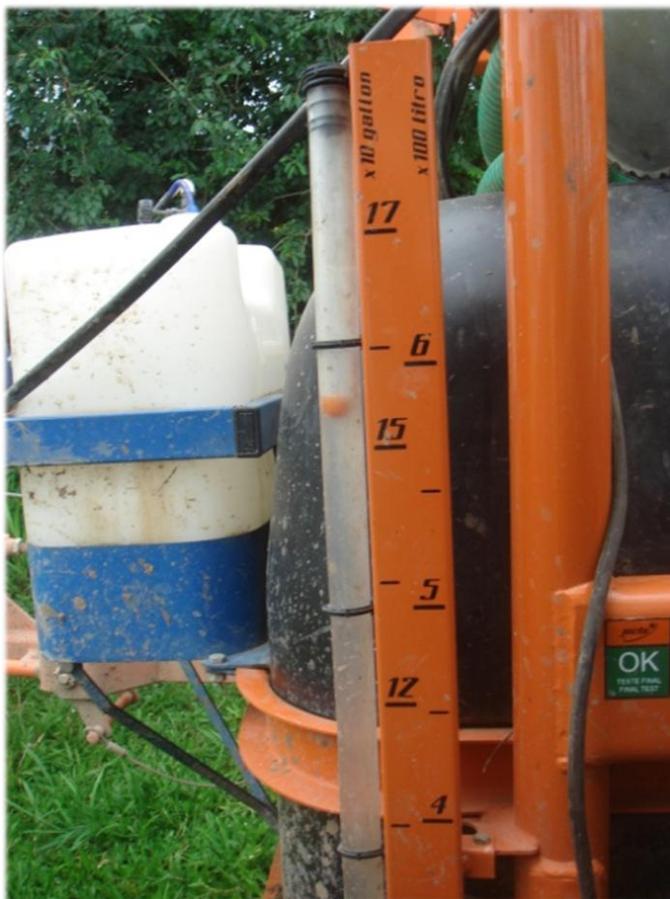
Figura 39 – Indicador do nível de calda legível ao operador

Ao levar em consideração o indicador do nível de calda, este se encontrou presente em 92,86% dos pulverizadores avaliados (Figura 39), porém apresentava-se danificado e ilegível em 17,86% dos pulverizadores. Estes valores são superiores aos encontrados por Dornelles (2008), onde somente em 56,00% da população amostral o indicador de nível de calda se fez presente, no entanto, o autor ressalta que ainda em 5,95% destes, a escala se encontrou ilegível ou ausente.

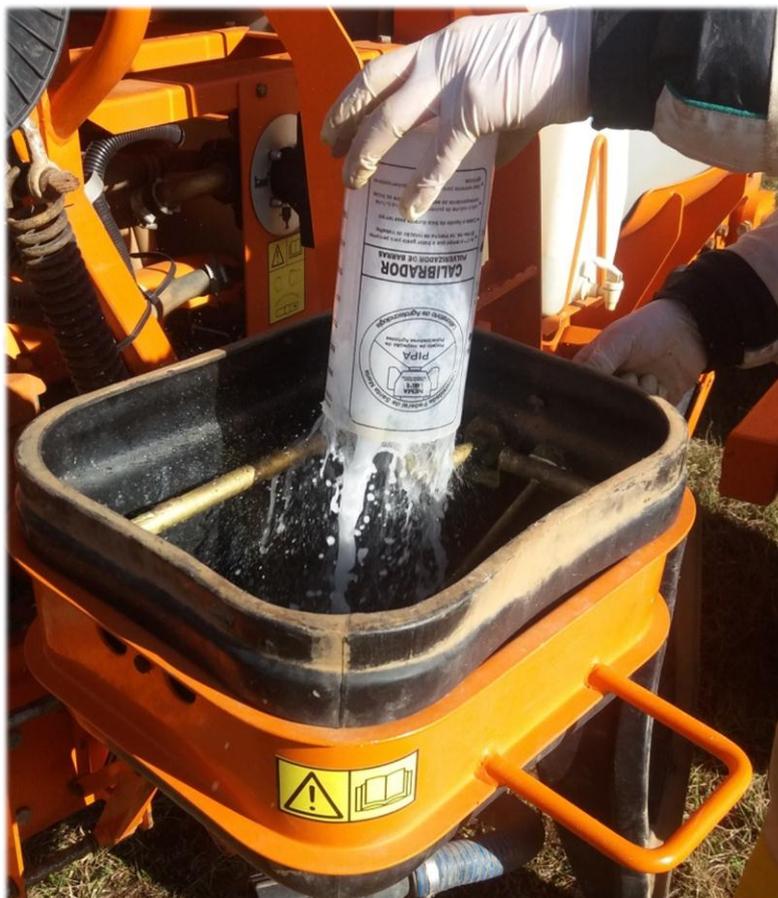
Figura 40 – Avaliação do dispositivo utilizado para lavagem das embalagens sob pressão

A lavagem sob pressão das embalagens fez-se presente em 71,43% dos pulverizadores, no entanto, a funcionalidade deste item foi observado em 67,86% dos pulverizadores (Figura 40). Entretanto, é importante salientar que na maioria dos casos encontrados (71,43%), a lavagem sob pressão se dá com a utilização da própria calda a ser aplicada, não atendendo desta forma às exigências legais para lavagem sob pressão das embalagens, visto que, somente em 28,57% dos

pulverizadores o reservatório de água limpa para lavagem das embalagens se encontrou em bom estado de uso, corroborando com os resultados obtidos por Dornelles (2008).

Com isso, pode-se observar que uma parcela dos pulverizadores em uso, além de estarem em desacordo com a metodologia utilizada para o item em questão, não atendem as especificações legais, principalmente, os equipamentos fabricados a partir de janeiro de 2001, os quais teriam que possuir reservatório de água limpa para lavagem das embalagens rígidas que contiverem formulações miscíveis ou dispersíveis em água, conforme descrito na Lei Federal 9974/00, de 6 de junho de 2000.

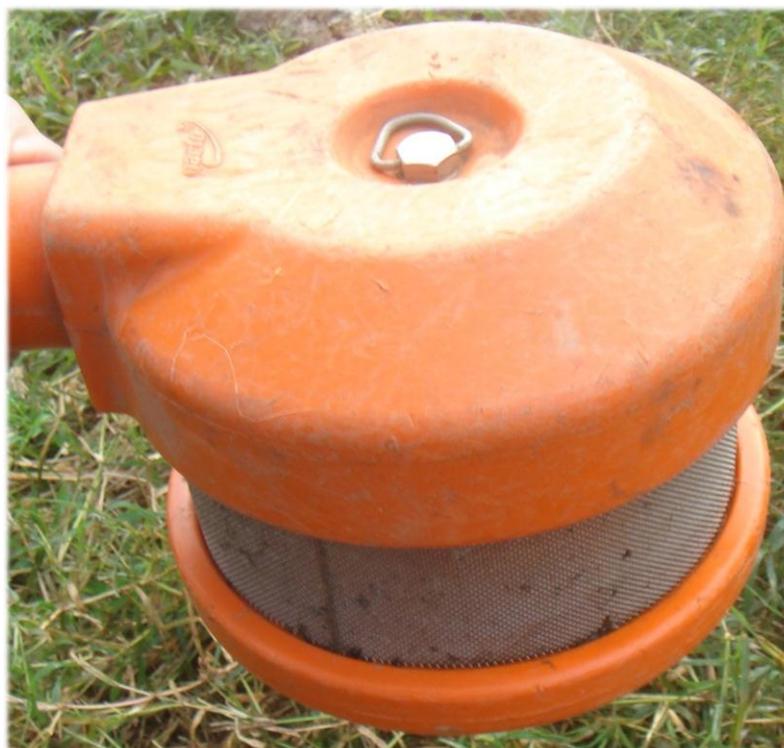
Figura 43 – Representação do filtro de abastecimento dos pulverizadores em bom estado de uso e conservação

Do total inspecionado, 39,29% dos pulverizadores não apresentaram sistema de carregamento de água (discutido anteriormente), sendo assim, não possuíam o filtro de abastecimento. Os demais apresentaram o item em questão, no entanto somente em 37,50% das amostras, o filtro de abastecimento se encontrou em bom estado (Figura 43), sendo ainda que em 3,57% dos pulverizadores o mesmo se encontrava danificado e em 19,64% ausentes. Este é um fator importante a ser destacado, pois a ausência ou a presença de filtros deteriorados invalida a função principal dos filtros no circuito hidráulico (DORNELLES, 2008).

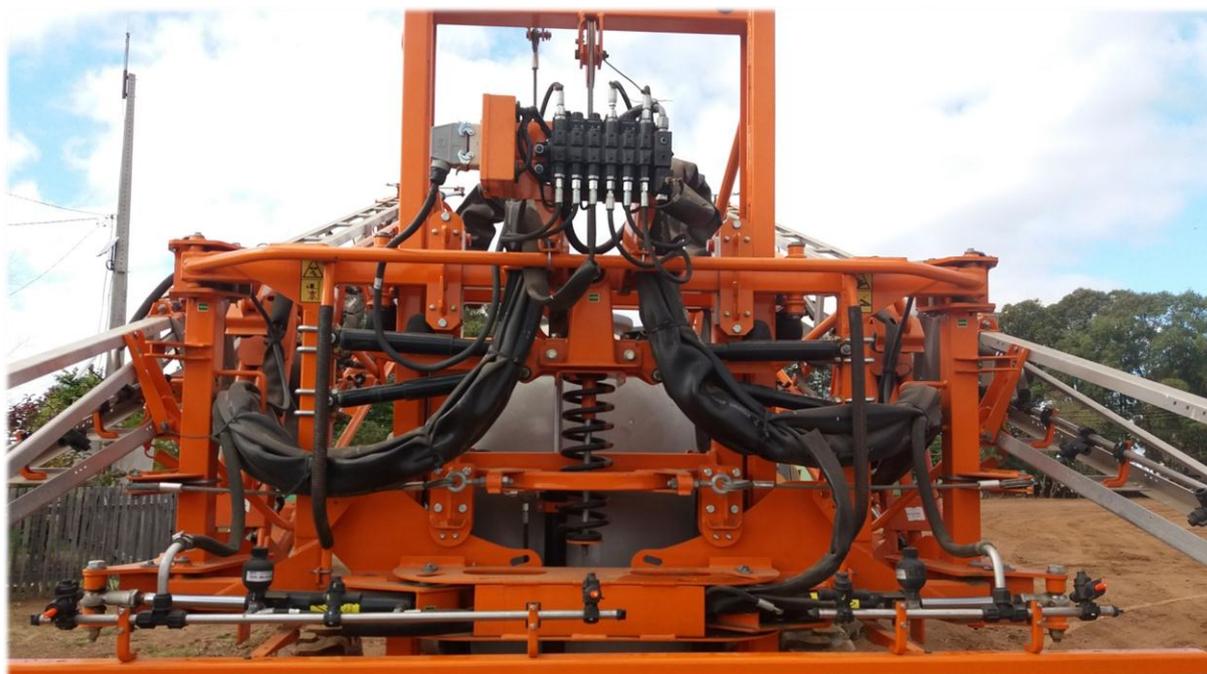
Figura 48 – Conjunto de amortecimento e estabilização da barra de pulverização em bom estado de conservação

Considerando a uniformidade vertical e horizontal da barra, constatou-se que os maiores defeitos estão relacionados à uniformidade horizontal (39,29%), devido principalmente ao desgaste de partes estruturais e união das seções, bem como, pela deformação, muitas vezes causada por colisão da barra em obstáculos. Ao considerar a uniformidade vertical, verificou-se que 89,29% dos casos avaliados não apresentaram defeito, o que pode ser justificado pela utilização de um conjunto de amortecimento e estabilização adequado e eficiente, dimensionado de acordo com o comprimento da barra de pulverização (Figura 48).

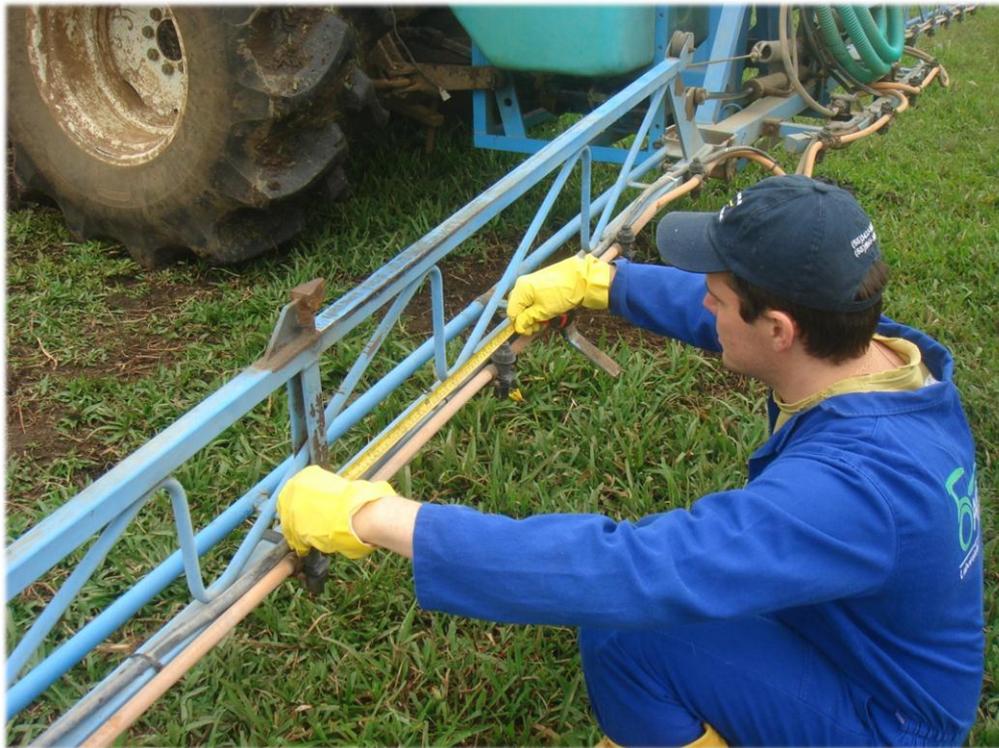
Figura 49 – Determinação do espaçamento entre bicos

No que diz respeito ao espaçamento entre os bicos (Figura 49), somente 50,00% das amostras estão de acordo com a recomendação dos fabricantes para as pontas de pulverização utilizadas. Nos demais, o erro médio do número de espaçamentos incorretos foi igual a 3,12 por pulverizador, corroborando com os dados obtidos por Gandolfo (2001) e superior aos dados obtidos por Dornelles (2008), o qual observou erro médio de 1,93 espaçamentos incorretos por barra de pulverização. Considerando o total de espaçamentos avaliados, foi possível observar que 10,00% dos espaçamentos encontraram-se errados e que o maior erro obtido nas avaliações foi de 76% (espaçamento de 0,12 m utilizando pontas que teriam que estar espaçadas a 0,5 m), bem superior aos 2,0% obtidos por Langenakens & Pieters (1997) ao realizarem inspeções técnicas de pulverizadores na Bélgica. Salienta-se que a presença do elevado erro no espaçamento dos bicos foi constatado, principalmente, nos equipamentos em que houve a substituição da barra de pulverização original por uma barra de maior comprimento.

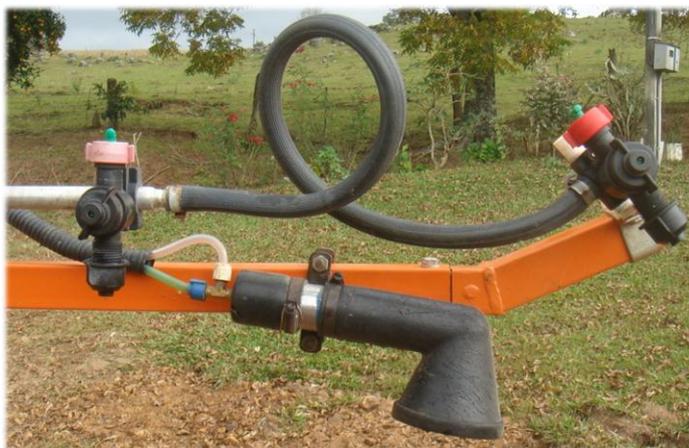
No entanto, destacaram-se 5,35% das amostras onde houve adaptação das pontas com inadequado posicionamento nas extremidades da barra (Figura 50), as quais contribuíram para o elevado percentual obtido no item em questão.

Este erro no espaçamento dos bicos, afeta negativamente a distribuição das gotas geradas pelas pontas de pulverização, uma vez que, a altura de trabalho da barra de pulverização, se dá pela relação entre o ângulo de abertura do jato gerado pelas pontas e o espaçamento destas ao longo da barra. Neste sentido, ao considerar bicos distanciados aquém da recomendação dos fabricantes, poderá ocorrer o excesso da deposição de produtos e acarretar fitotoxicidade na cultura. No entanto, se o espaçamento estiver além da recomendação dos fabricantes, poderá ocorrer insuficiente deposição de produto no alvo o que, conseqüentemente, irá resultar em ineficiência no controle do mesmo.

Figura 50 – Inadequado posicionamento da ponta na extremidade da barra de pulverização

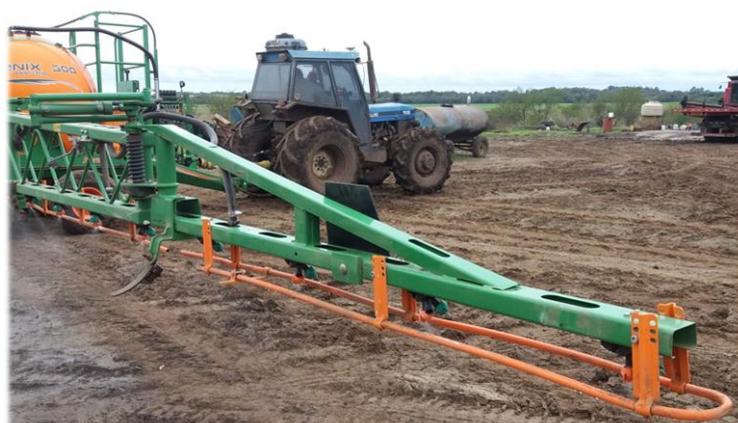
Ao realizar as avaliações referentes à estrutura de proteção das pontas externas da barra de pulverização (Figura 51), seguindo as premissas da norma ISO 16122, estas teriam que estar presentes em pulverizadores equipados com barras maiores que dez metros de comprimento. No entanto, somente 37,50% apresentaram esta proteção, cabendo destacar, que em 7,14% dos pulverizadores avaliados não se aplicava a utilização deste item, pois o comprimento da barra utilizada era inferior aos dez metros.

Figura 51 – Presença da proteção das pontas de pulverização localizadas nas extremidades da barra de pulverização

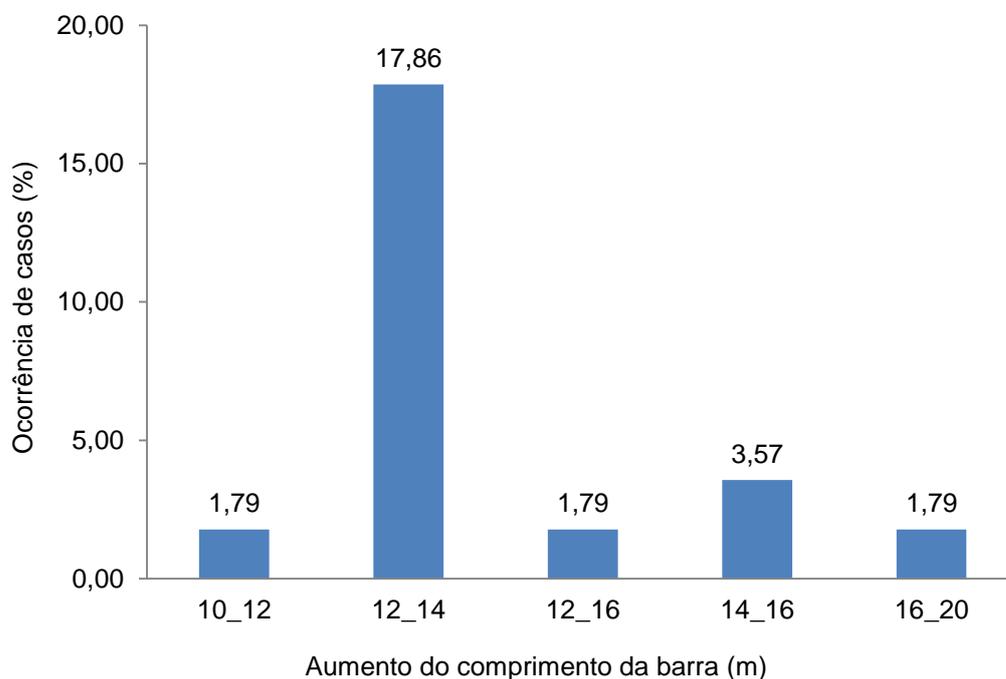
Considerando ainda as avaliações realizadas na barra de pulverização, pode-se constatar que, em 26,79% dos casos, os produtores substituíram a barra original (de fábrica) por barras maiores com o objetivo de aumentar a capacidade operacional. O maior aumento observado foi a substituição de uma barra de 16 m por uma de 20 m (1,79% dos casos). No entanto em 17,86% dos pulverizadores, barras de 12 m foram substituídas por barras de 14 m de comprimento, já em 3,57% dos pulverizadores a barra de 14 m foi substituída por 16 m e, em 1,79% dos casos, houve a substituição das barras de 10 m por 12 m e de 16 m por 20 m (Figura 54).

Figura 54 – Aumento percentual da largura de trabalho dos pulverizadores

Analisando esse fator, o aumento da barra pode interferir diretamente na qualidade da aplicação e na homogeneização da calda. Isto porque, ao aumentar o tamanho da barra irá ocorrer maior demanda de vazão da bomba de pulverização, o que poderá afetar a pressão do sistema e a vazão total da barra, interferindo diretamente no volume de aplicação. Além disso, o aumento da barra irá implicar na redução do retorno de calda para o interior do reservatório, o qual tem por objetivo manter a calda em constante agitação evitando a decantação e formação de precipitados dos produtos utilizados. Segundo Gracia et al. (2010), há necessidade de manter a agitação constante da calda durante todo o período de aplicação, com a finalidade de mantê-la homogênea.

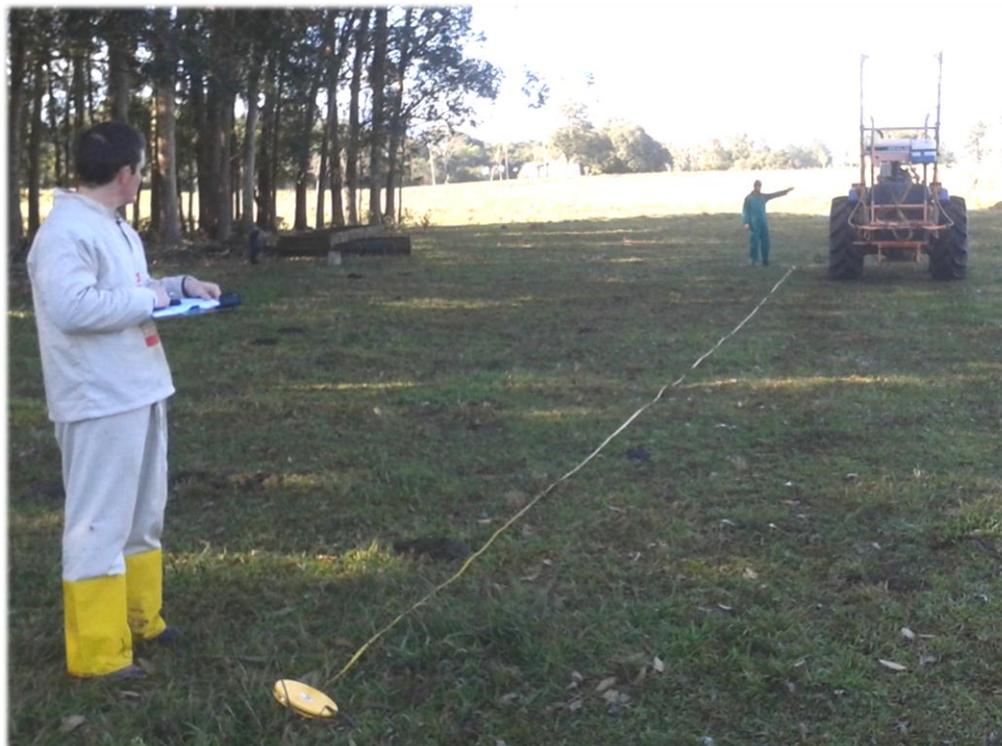
Quando constatado erro no volume de aplicação, a equipe responsável pela inspeção realizou a calibração dos pulverizadores de acordo com a necessidade dos proprietários (Figura 67).

Figura 67- Determinação da velocidade do conjunto mecanizado (trator + pulverizador) para realizar a calibração do equipamento

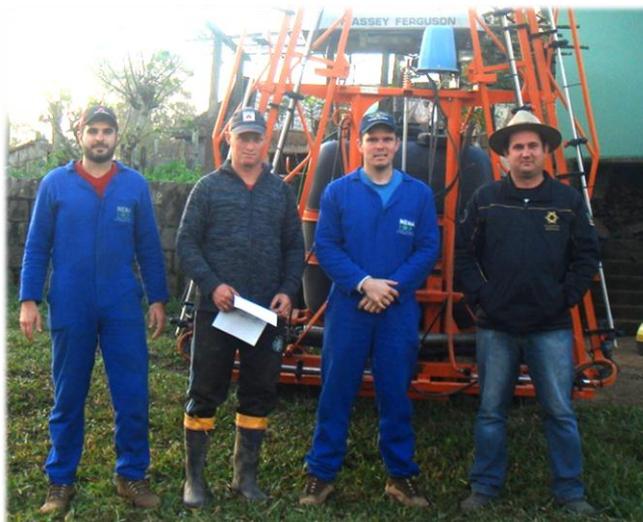
Figura 75 – Entrega do relatório gerado pela inspeção do pulverizador ao proprietário ou preposto

Após a atividade de coleta dos dados realizada nas inspeções, estes foram tabulados e analisados para que, antes do fechamento das atividades, fosse entregue ao proprietário o relatório da inspeção (Figura 75) e realizada a identificação dos pulverizadores conforme sua classificação.

O relatório era entregue por um dos integrantes da equipe do projeto, e, neste constava as informações dos pulverizadores, suas conformidades e desconformidades perante a metodologia descrita na norma ISO 16122 (2015). Neste momento, trocavam-se informações buscando sanar dúvidas que os proprietários poderiam ter com relação a seu pulverizador e então era realizado o agradecimento formal pela disponibilidade de seu tempo e equipamento.

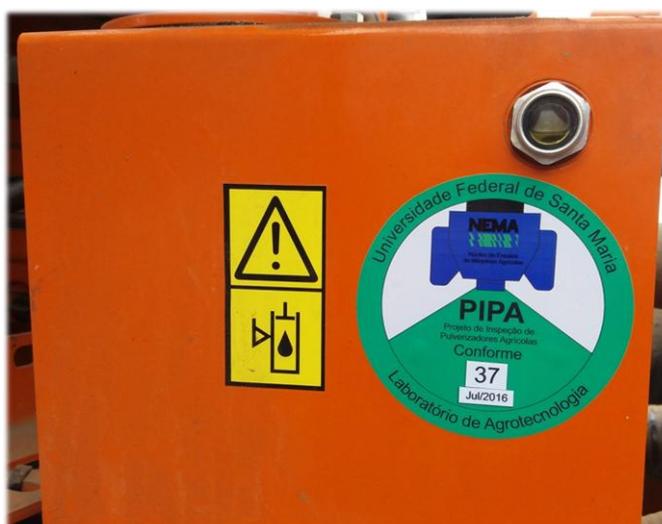
Figura 76 – Identificação do pulverizador avaliado conforme sua classificação final

Por fim, com o consentimento do proprietário ou preposto, os pulverizadores foram identificados de acordo com sua classificação final (Figura 76) afixando uma etiqueta específica para cada caso conforme o Apêndice I deste documento. Foi padronizado o local onde a etiqueta foi afixada, todas na estrutura metálica, próximo aos comandos hidráulicos dos pulverizadores.

A utilização da etiqueta com a identificação do pulverizador e o período de avaliação facilitará a identificação das máquinas em inspeções futuras, bem como, irá permitir o acompanhamento do estado de uso e conservação de cada pulverizador.
