**ESTUDO DE ESTABILIDADE DE UMA ENCOSTA EM FAXINAL DO
SOTURNO – RS**

Dissertação apresentada ao Curso de Pós-Graduação em Engenharia Civil, da Universidade Federal de Santa Maia (UFSM, RS), como requisito parcial para a obtenção do título de **Mestre em Engenharia Civil**.

ESTUDO DE ESTABILIDADE DE UMA ENCOSTA EM FAXINAL DO SOTURNO – RS

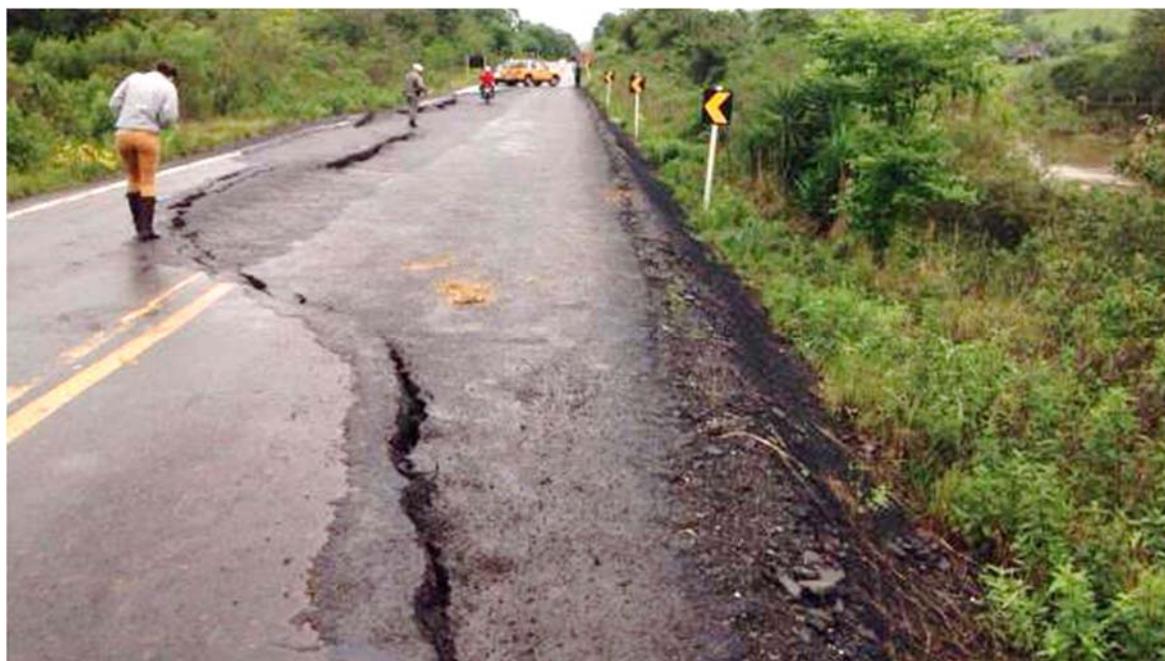
Figura 3.5 – Situação do trecho na RS-149 em outubro de 2015. Bloqueio do trânsito.

Em outubro de 2015, conforme mostra a Figura 3.5 retirada do *site* do Jornal Diário de Santa Maria, houve uma ruptura circular no trecho da RS 149 com bloqueio da rodovia. Na ocasião, como alternativa para dar continuidade ao fluxo de veículos, foi construído um desvio de mão única ao lado da pista.

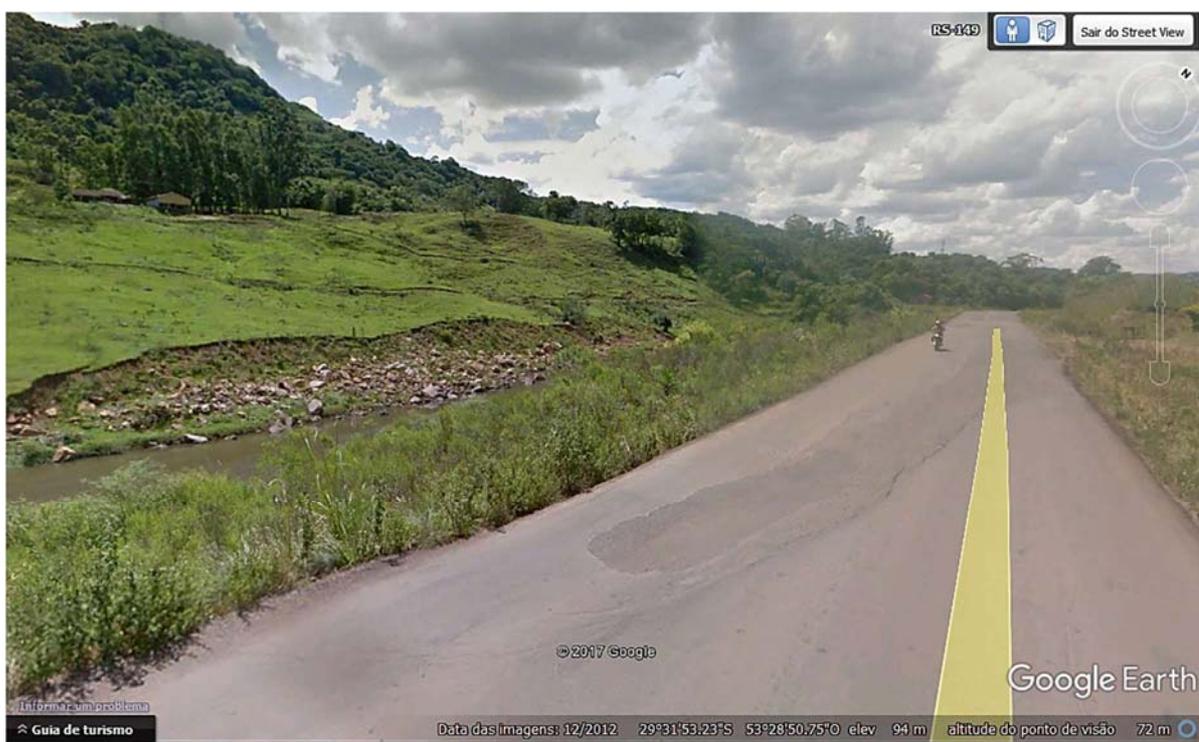
Figura 3.6 – Situação do trecho na RS 149 em dezembro de 2012.

Anterior ao bloqueio total da rodovia (em 2015), a mesma já havia sofrido reparos em diferentes ocasiões com a colocação de massa de asfalto. Buscando no aplicativo Google Earth imagens anteriores a 2015, é possível obter imagens do ano de 2012 onde já se vê algum tipo de intervenção no local. A fotografia da Figura 3.6, mostra evidências de reparo do revestimento asfáltico realizado na área onde posteriormente se verificou a ruptura.

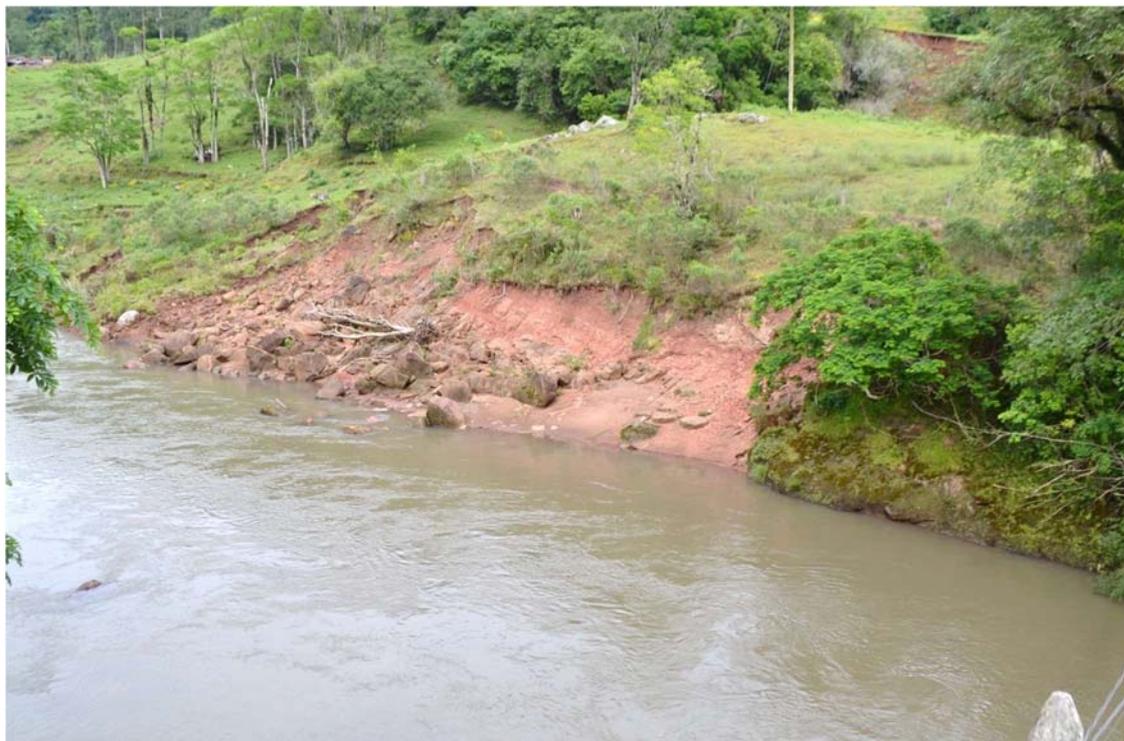
Figura 5.1 – Formação Caturrita exposta.

A encosta é formada por arenitos finos com lentes silto-argilosas da Formação Caturrita na base (onde está assentado o aterro da rodovia) (Figura 5.1) e sobre elas ocorrem os arenitos da Formação Botucatu. Mais a oeste da área de estudo, encontram-se basaltos da Formação Serra Geral (em alguns locais em discordância de não conformidade) conforme pode ser visto na Figura 5.2. Após, voltam a ocorrer os arenitos da Formação Botucatu (intertrapp), vistos na Figura 5.3. e, no topo da encosta, novamente os basaltos.

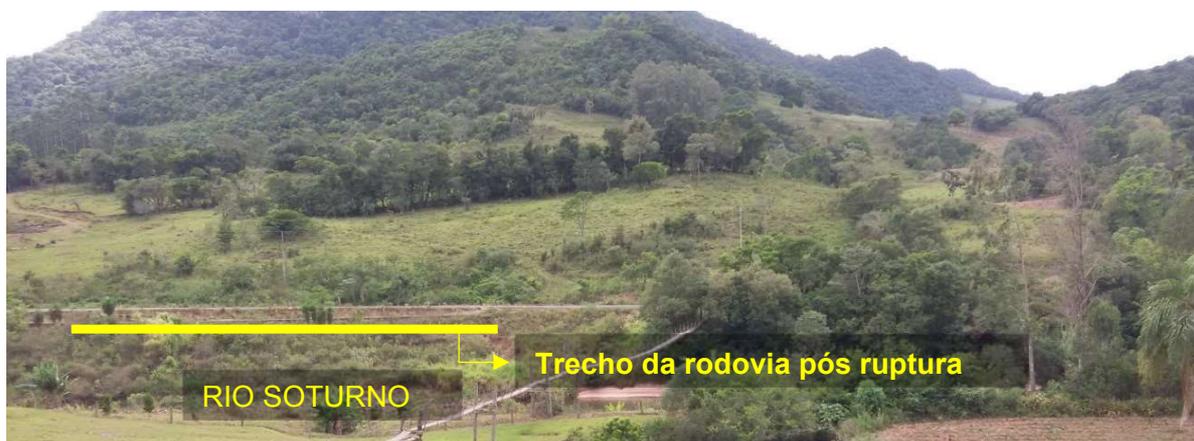
Figura 5.4 – encosta onde está localizada a rodovia.

A encosta é recoberta por colúvios/tálus que se constituem de materiais de matriz areno- argilosa com blocos de rocha de diversos tamanhos. Por se tratar de um relevo do tipo encaixado em zona de falha, a base da encosta corresponde a margem do rio Soturno, onde se encontram depósitos aluvio/coluvionares. A Figura 5.4 mostra a encosta onde está localizada a rodovia.

O trecho estudado da rodovia sofreu uma ruptura do tipo circular onde se vê uma trinca de aproximadamente 100m de extensão e degraus de abatimento também com trincas, indicando que o aterro se encontra ainda em processo de ruptura.

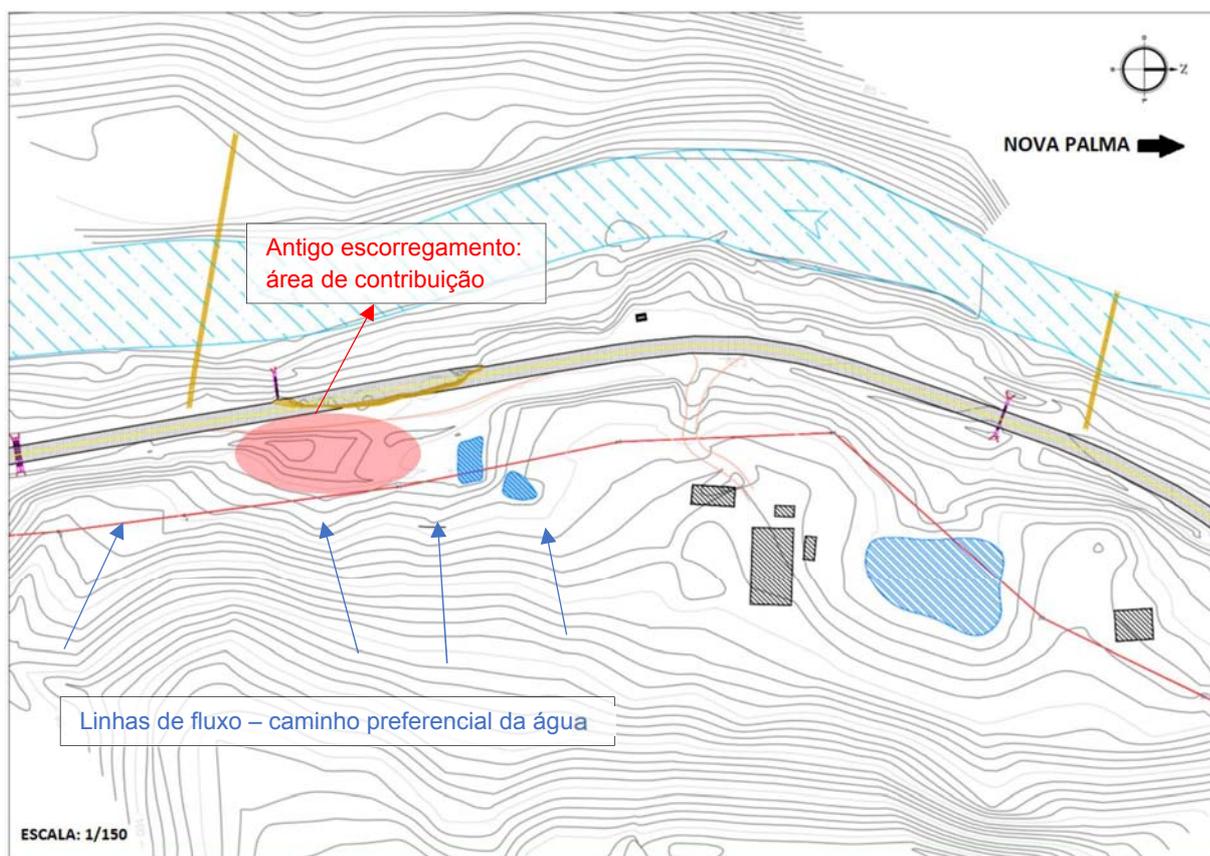
Figura 5.8 – Topografia da região indicando a porção da encosta cujo plano de curvatura é côncavo.

O mapa topográfico da Figura 5.8 e avaliação de campo indicam que o perfil e plano de curvatura da encosta onde encontra-se a rodovia tem uma porção convergente, logo acima do local da ruptura. Isto significa que já houve uma ruptura circular neste local e que os fluxos de água, tanto superficiais quanto subsuperficiais convergem para a base da encosta contribuindo para instabilidade deste local.

Em períodos chuvosos é um local de exfiltração de água (na base da encosta), que se acumula na canaleta de drenagem localizada na lateral da rodovia.

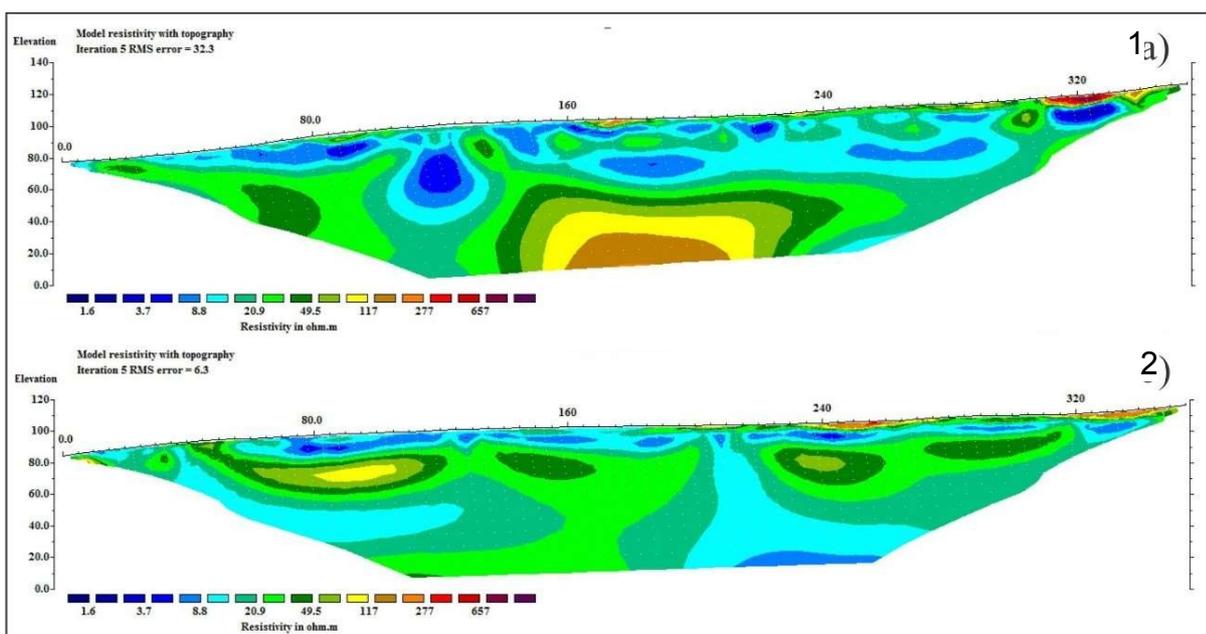
Figura 5.13 – perfil 1 e perfil 2.

Os baixos anômalos de resistividade elétrica são correlacionáveis a uma zona fortemente saturada, já os materiais de resistividade intermediária como argilas e arenito insaturado são como uma zona fortemente insaturada.

Podemos observar no perfil 1 uma zona fortemente saturada em toda a extensão, de aproximadamente 20 metros de profundidade. Esta área correlaciona-se a materiais (solos/fragmentos de rocha) com menor resistência e mais sujeito a mobilidades por meio de ações gravitacionais e intempéricas.

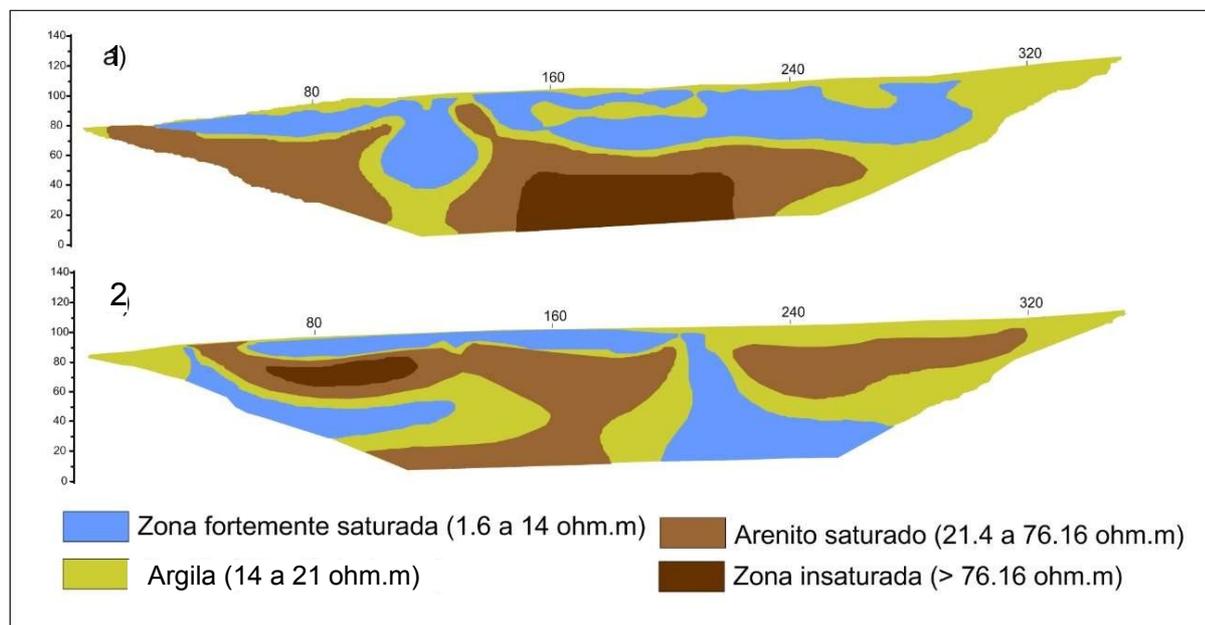
Figura 5.14 – seções elétricas interpretadas. Perfil 1 e Perfil 2.

Observou-se também a presença de materiais mais consolidados, como arenitos mais coesos e basaltos (de intermediários a altos anômalos) dispostos ao longo de todo o perfil.

Percebe-se a grande quantidade de água ou saturação de água ao longo da encosta, relacionada principalmente a origem do material como as rochas sedimentares (arenitos da Formação Caturrita e Botucatu) e dos depósitos superficiais como colúvios/tálus.

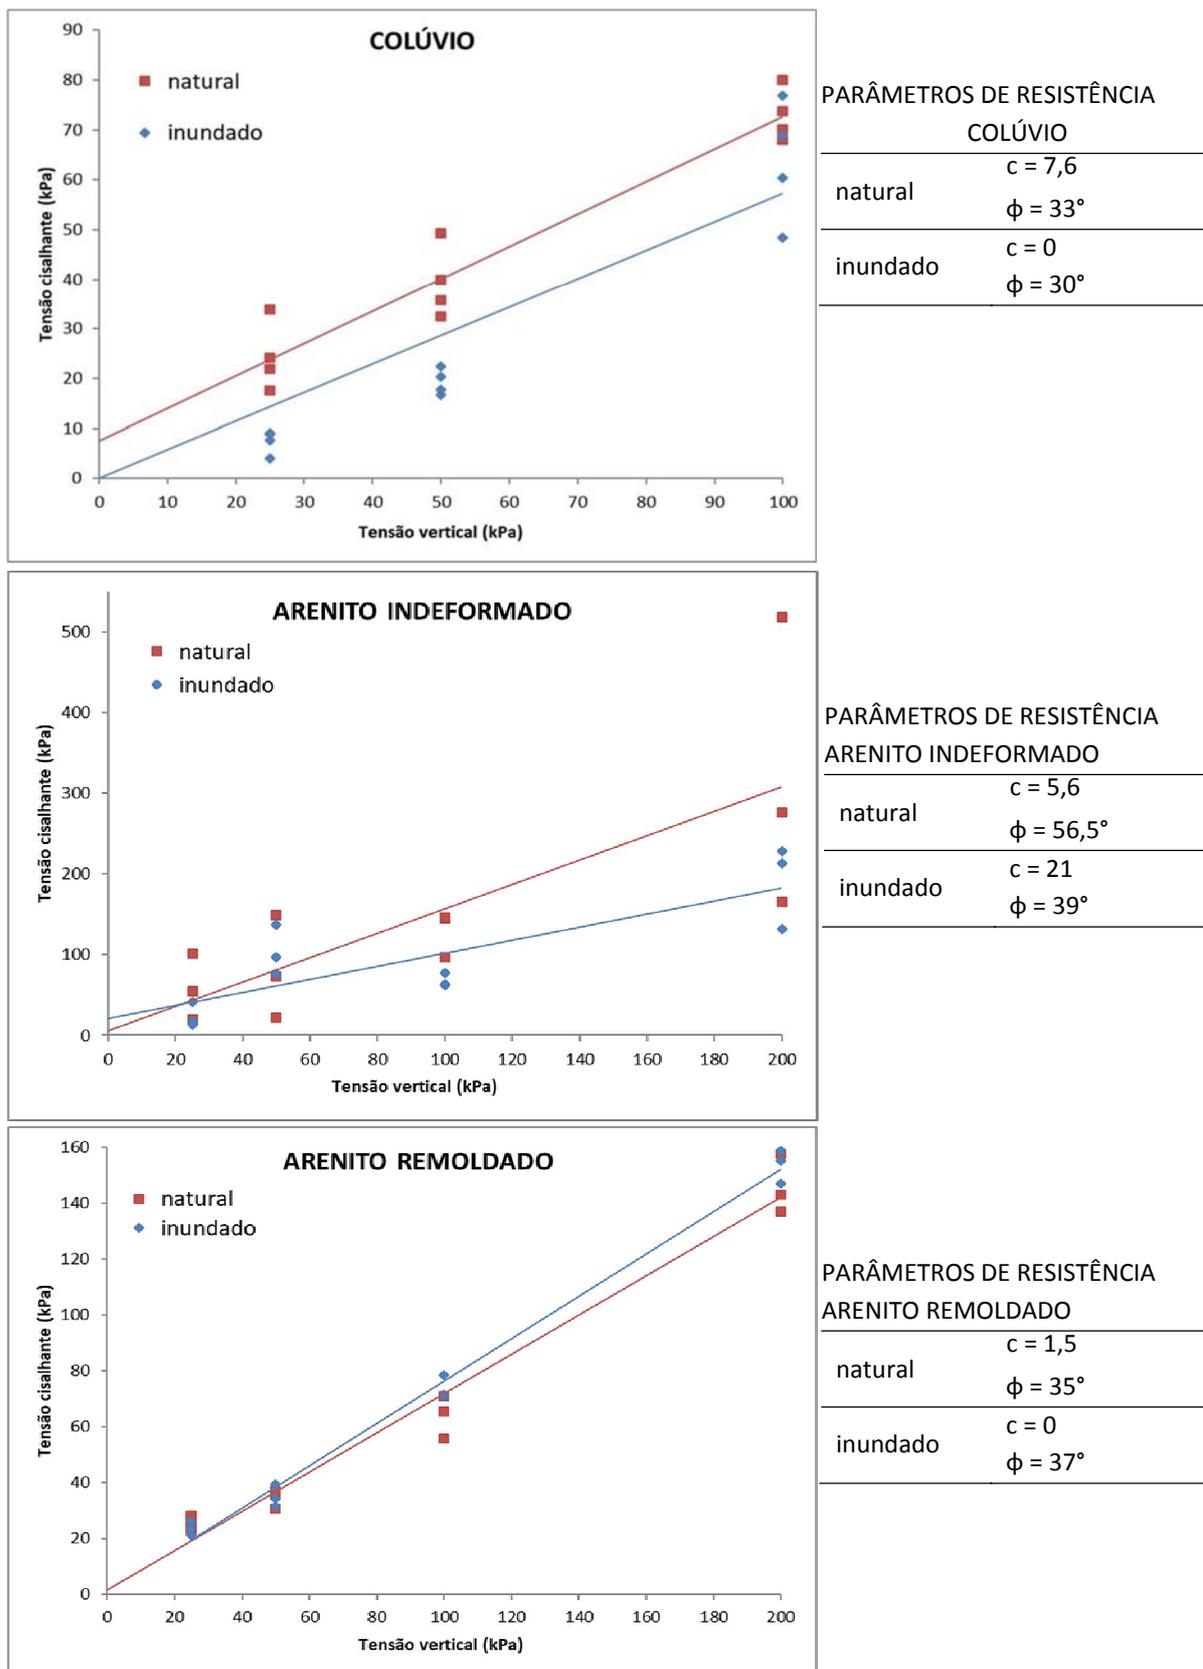
Figura 5.23 - Envoltórias de resistência ao cisalhamento.

A Figura 5.23 apresenta as envoltórias de resistência ao cisalhamento obtidas nestes ensaios.

A envoltória de resistência ao cisalhamento do arenito indeformado aponta grande dispersão dos valores obtidos para uma mesma condição de tensão vertical. Isso se explica pela estrutura da rocha que apresenta como uma das formas de agregação, a cimentação. Neste caso, os agentes cimentantes podem ser os óxidos de ferro ou argilominerais, como será demonstrado pelas análises das lâminas no item 5.6. Ainda podemos comprovar este comportamento quando observamos as envoltórias geradas pelos ensaios do arenito remoldado, sendo que, ao destruir a estrutura original da rocha, os valores de resistência para uma mesma tensão efetiva se mostraram muito próximos.

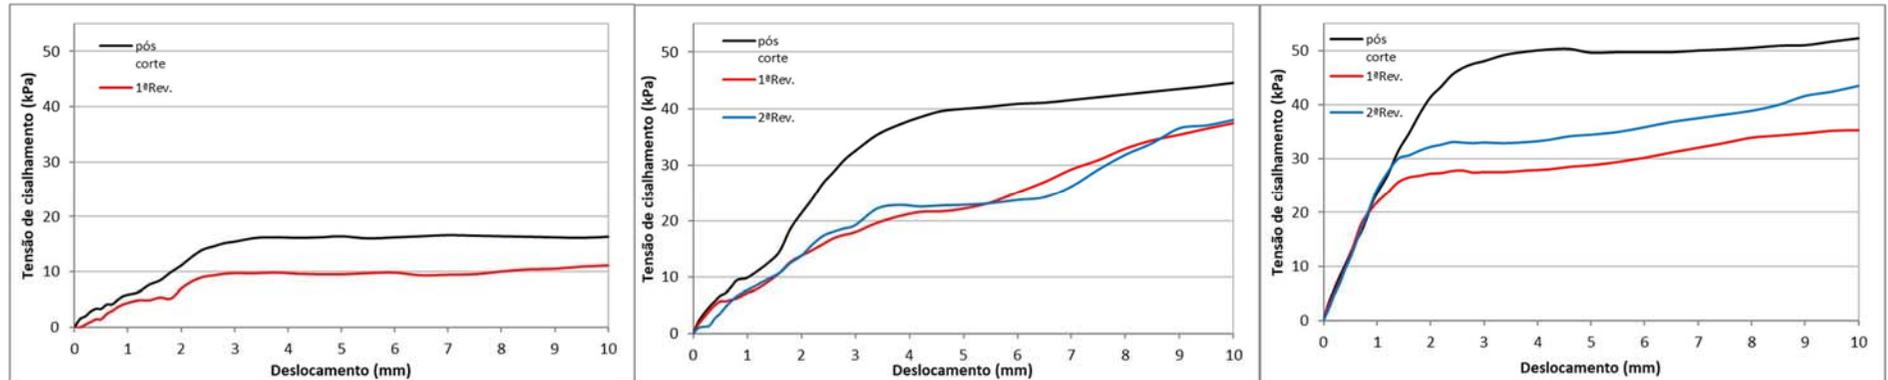
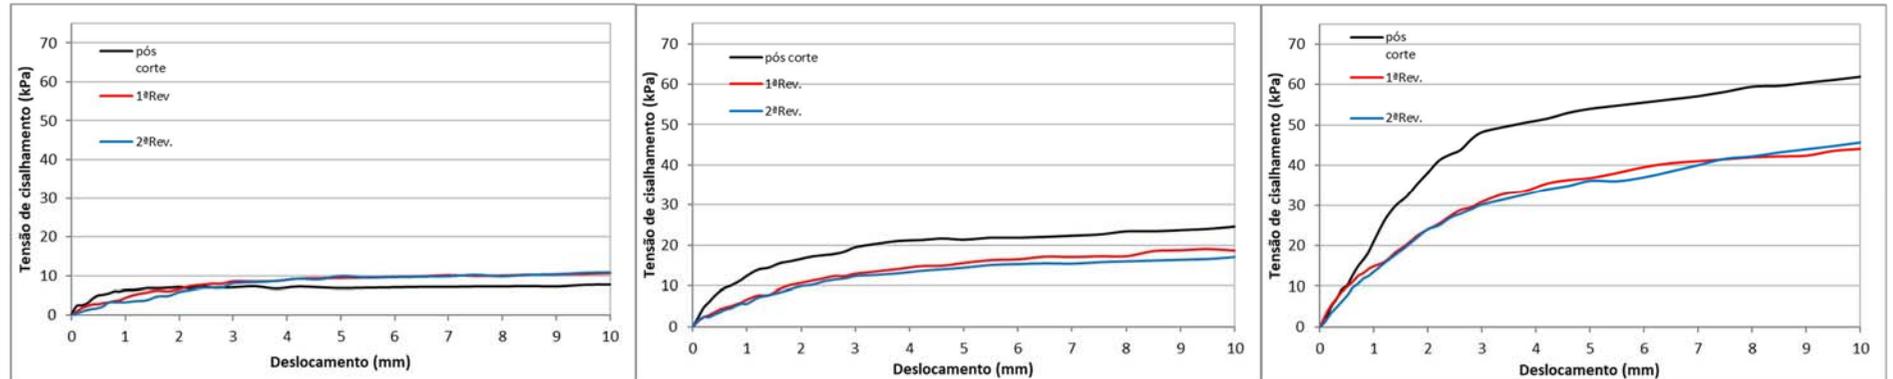
Figura 5.28 – Gráficos tensão de cisalhamento x deslocamento para ensaios com corpo de prova pré-cortado.

Apesar do ensaio não levar à grandes deformações, quando a amostra é pré-cortada e são realizadas as reversões, podemos ter uma ideia do valor de resistência residual do solo. A Figura 5.28 mostra as curvas de tensão cisalhante-deslocamento horizontal para as três diferentes tensões normais aplicadas: 25kPa, 50kPa e 100 kPa para a condição natural e para a condição inundada. No ensaio realizado na condição natural para tensão de 25kPa, optou-se por não fazer a 2ª reversão, pois o valor de resistência já havia estabilizado.

Como o ensaio realizado não atingiu de fato a resistência residual do solo, os valores dos parâmetros de resistência não são condizentes com tal situação. Por isso, para fins de cálculo e análise de estabilidade, consideraremos a coesão do material coluvionar zero para coesão residual.

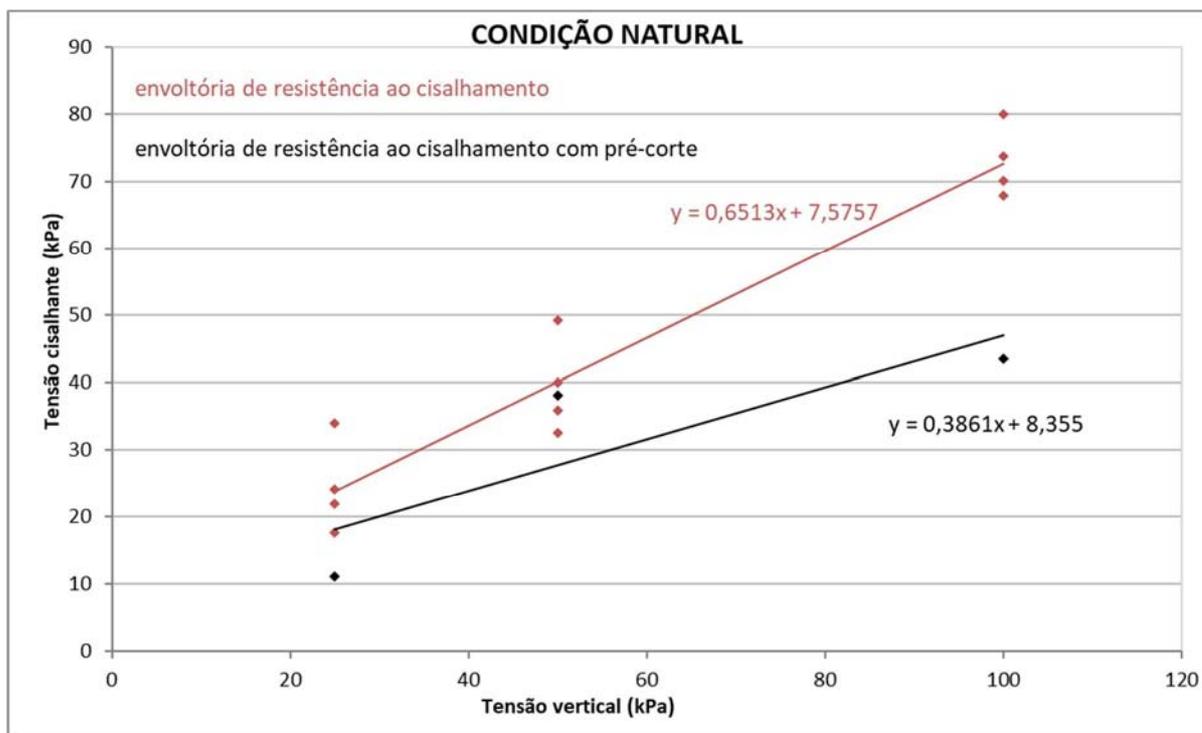
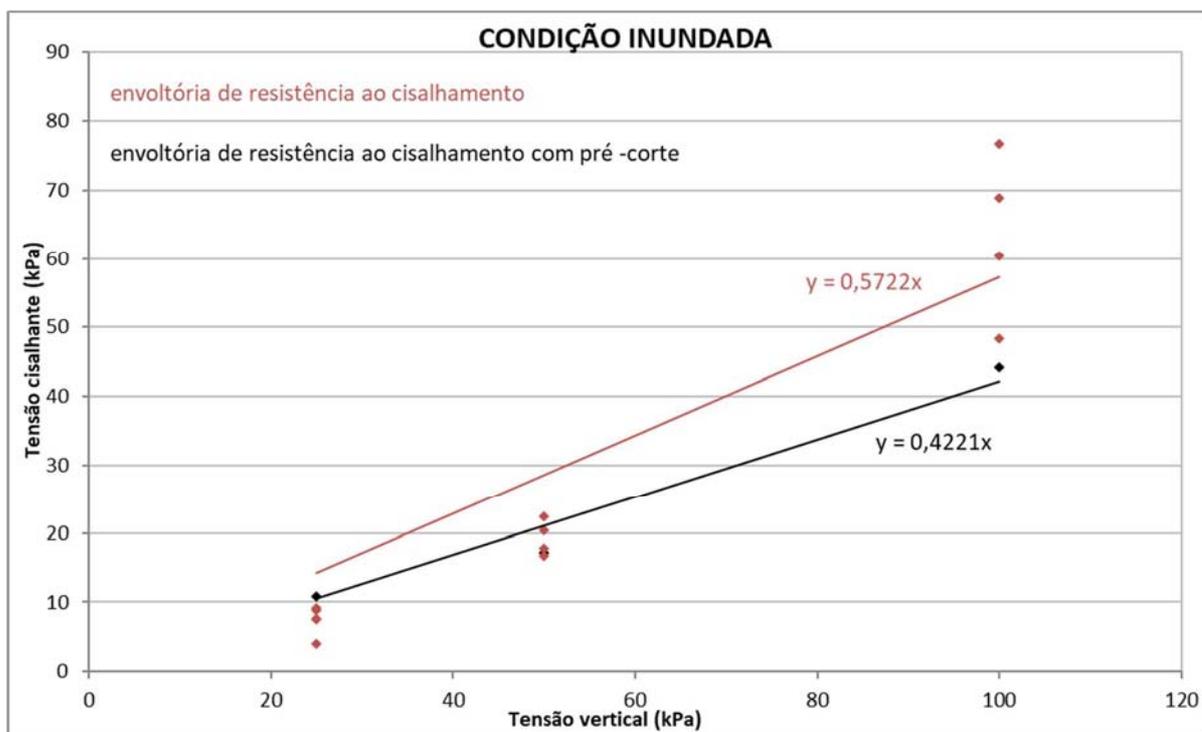
Figura 5.29 – Envoltórias de resistência ao cisalhamento de pico e com amostras pré-cortadas.

A Figura 5.29 apresenta as envoltórias obtidas após os ensaios realizados e também as envoltórias médias obtidas nos ensaios de cisalhamento tradicional.

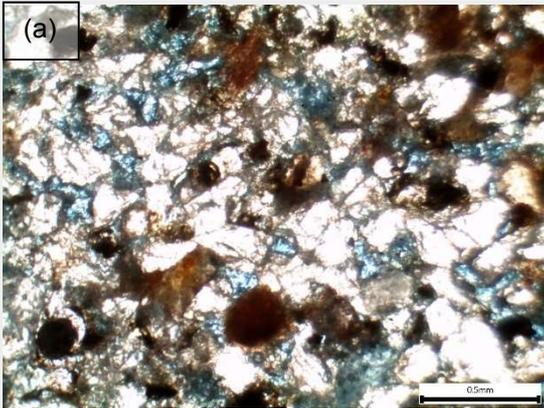
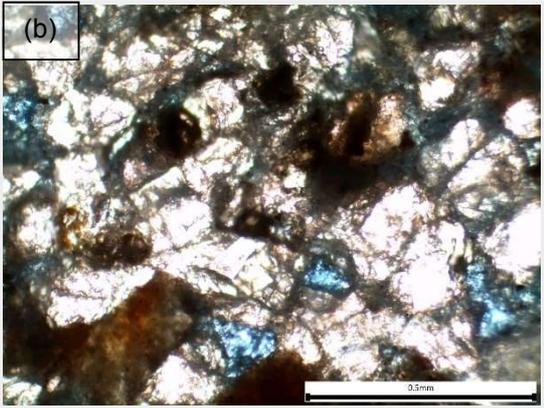
Tabela 5.11 – Amostra indeformada.

A lâmina da amostra indeformada, Tabela 5.11, possibilitou entender a estrutura da rocha, e porque ocorreu uma grande dispersão nos resultados de resistência da mesma.

Análise Microscópica	
Amostra: indeformada	
Composição mineralógica e vazios: Minerais = 61 % (quartzo, feldspato, óxido), Argilo minerais = 18 % e Vazios = 21%.	
Grau de arredondamento e esferecidade (NBR 7389-1/09): subanguloso e subarredondado/alongado e subalongado.	
Tipo de contato entre os grãos (SUGUIO, 2003): longitudinal, flutuantes e côncavos/convexos.	
Lâmina em microscópio em luz polarizada: (a) aproximada 5x e (b) aproximada 10x	
(a)	(b)

Ao analisarmos as duas amostras e compará-las, podemos concluir que a estrutura original da rocha apresenta agentes cimentantes (óxidos de ferro) o que daria valores de resistência maior porém, há inúmeros contatos de grãos que são flutuantes (devido ao intemperismo, o material cimentante foi dissolvido) e contatos

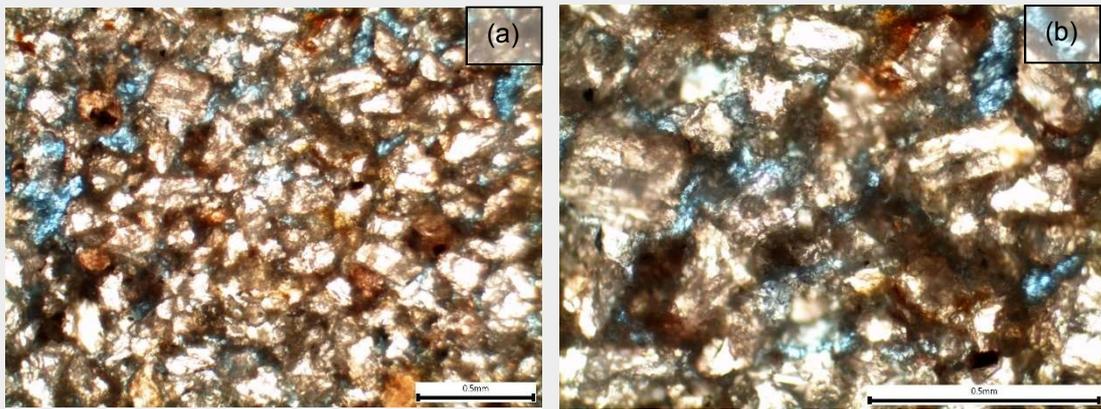
Tabela 5.12 – Amostra remoldada.

Para a amostra remoldada, Tabela 5.12, a análise apontou que com a remoção da estrutura original da rocha, houve um rearranjo geral dos grãos, deixando a amostra mais homogênea no que diz respeito à organização dos grãos e distribuição

Análise Microscópica
Amostra: remoldada
Composição mineralógica e vazios: Minerais = 60 % (quartzo, feldspato, óxido), Argilo minerais = 21 % e Vazios = 19%.
Grau de arredondamento e esfericidade (NBR 7389-1/09): subarredondado a arredondado/subalongado a alongado.
Tipo de contato entre os grãos (SUGUIO, 2003): preferencialmente longitudinais e pontual e raros flutuantes.
Lâmina vista em microscópio (a) aproximada 5x (b) aproximada 10x

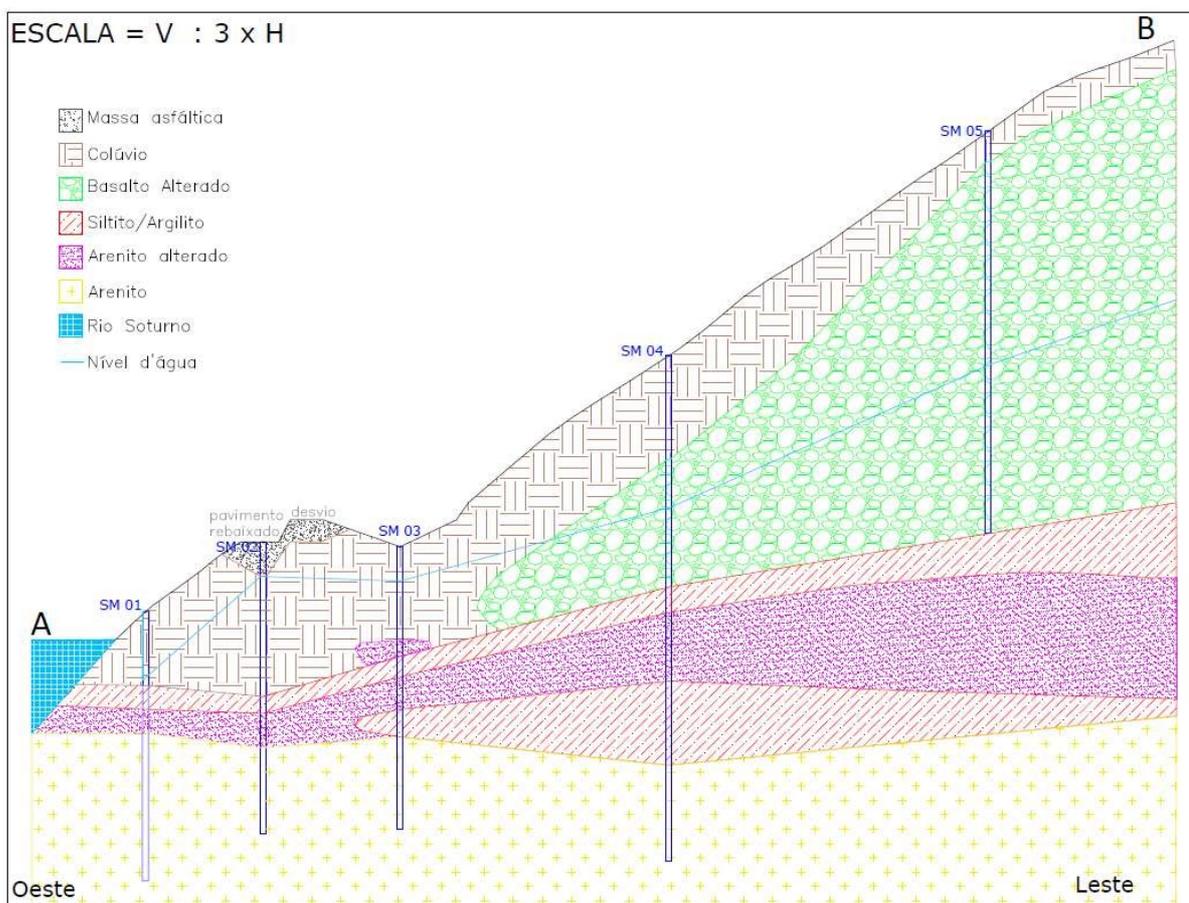
Figura 5.31 – Perfil da encosta.

A partir de todas as informações levantadas, foi construído um perfil tipo da encosta estudada, conforme Figura 5.31. Para melhor visualização escolheu-se uma escala vertical exagerada três vezes em relação a escala horizontal.

A encosta é composta de rochas sedimentares das Formações Caturrita (arenitos e siltitos argilosos), Botucatu (arenitos) e basaltos da Formação Serra Geral. Junto a margem do rio Soturno, até o ponto SM 03 a encosta é recoberta por material aluvio/coluvionar (material arenoso a argiloso com blocos de rocha que tem tanto a contribuição do rio quanto dos escorregamentos da encosta) sobre arenitos alterados da Formação Caturrita que se encontra na base desta porção.

Do ponto SM03 ao SM04 é possível que encontremos uma pequena espessura de arenito da Formação Botucatu sobre a Formação Caturrita e próximo ao SM04 sobre os basaltos, visto que nesta porção ocorre na forma de intertrapes. Isto não fica muito evidente nas sondagens pois aparece como um material de alteração arenoso, somente confirmado no mapeamento de campo.

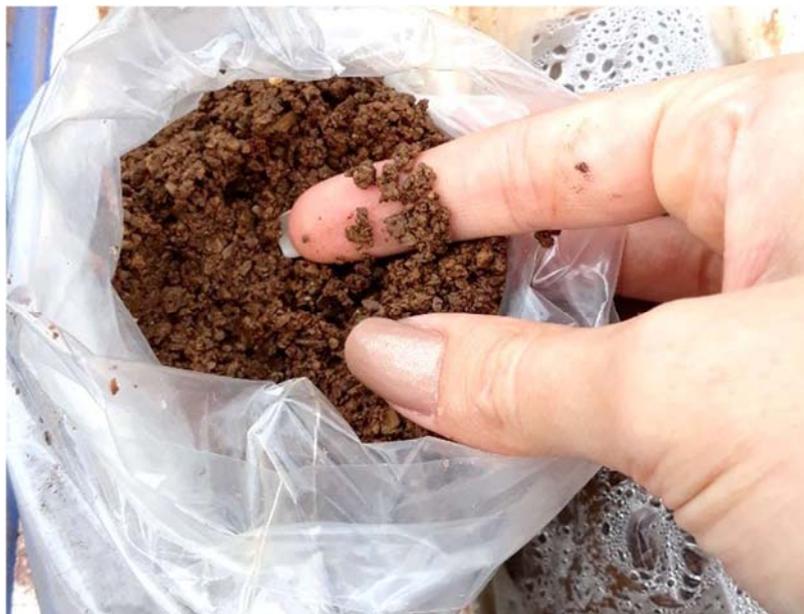
Figura 5.32 – Matriz arenosa dos colúvios.

O colúvio comumente apresenta uma cor marrom mais escura, é composto por uma matriz areno-siltosa a argilosa com blocos de rocha (basaltos) de tamanhos variados. Na Figura 5.32 está a matriz arenosa que envolve o colúvio.

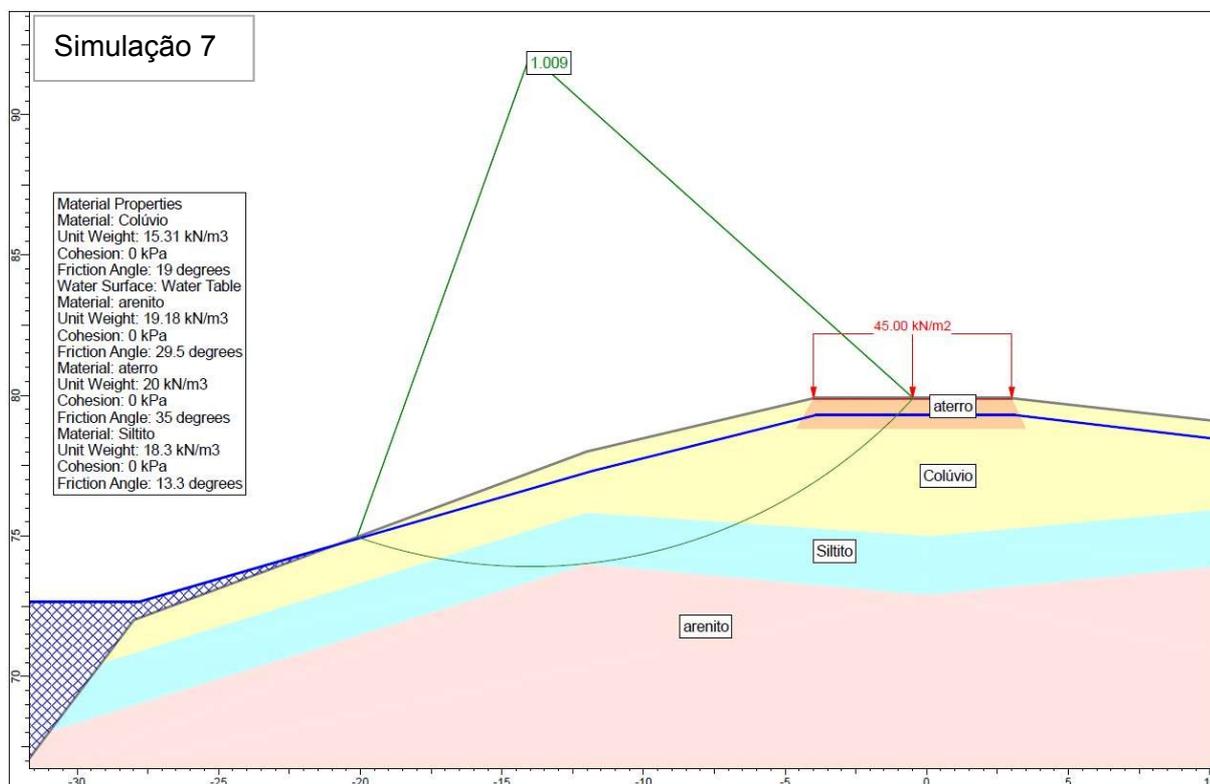
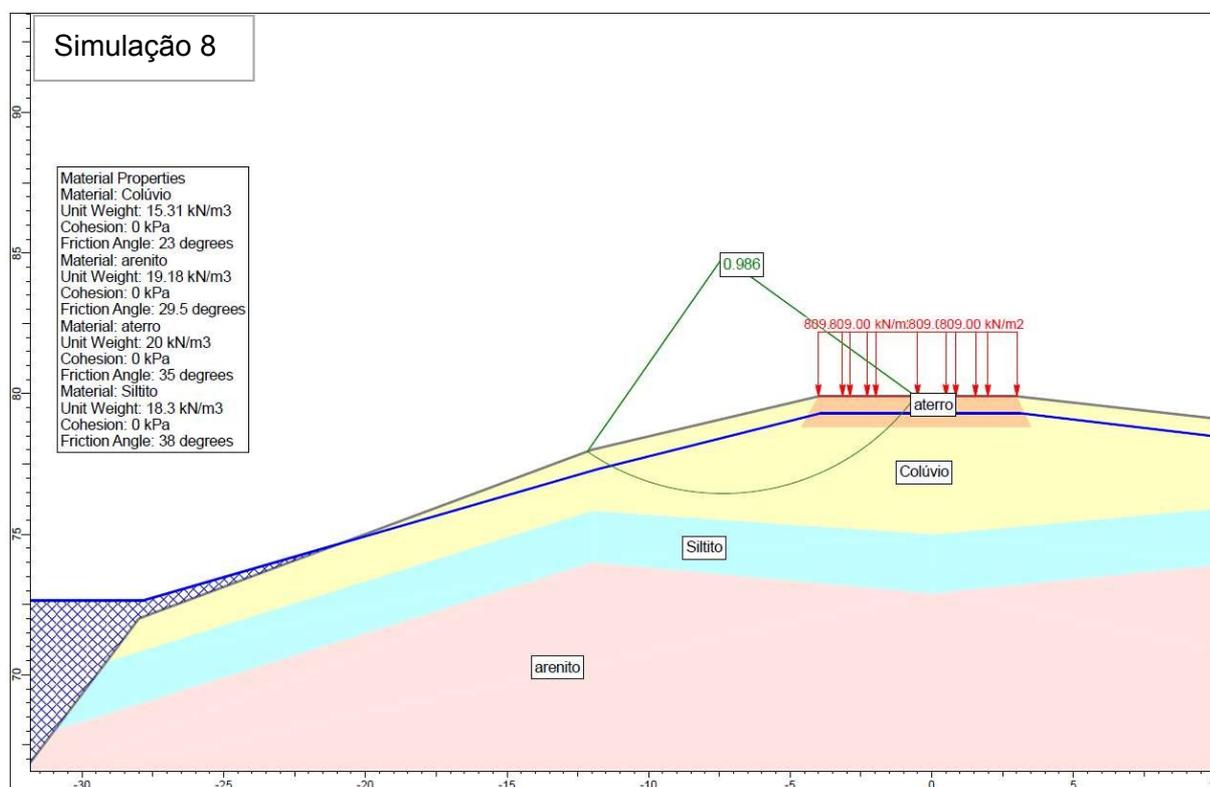
Figura 5.36 – Simulações 7 e 8.

Diante desses resultados, podemos verificar que as simulações que apresentaram o fator de segurança inferior a 1,0 (indicando que a encosta rompeu) foram as simulações 7, 8 e 9. Referente à simulação 7, foram inseridos os parâmetros de resistência residual para o siltito, e o NA considerado próximo à superfície; assim como na simulação 8, onde a resistência residual considerada foi para o material coluvionar, além do acréscimo de carga do tráfego considerado. Já para a simulação 9, considerou-se o NA medido, pós período chuvoso, fazendo com que os valores utilizados de resistência para o aterro fossem de pico, e na condição inundada apenas para o siltito e para o arenito.
