UNIVERSIDADE FEDERAL DE SANTA MARIA
CENTRO DE TECNOLOGIA
CURSO DE GRADUAÇÃO EM ENGENHARIA CIVIL

**ANÁLISE ESTRUTURAL DAS MANIFESTAÇÕES PATOLÓGICAS EM
EDIFICAÇÃO MULTIFAMILIAR NO MUNICÍPIO DE SANTA MARIA-
RS: ESTUDO DE CASO**

Trabalho de conclusão de curso, apresentado ao Curso de Engenharia Civil, da Universidade Federal de Santa Maria (UFSM, RS) – Campus Santa Maria, como requisito parcial para obtenção do título de **Bacharel em Engenharia Civil**.

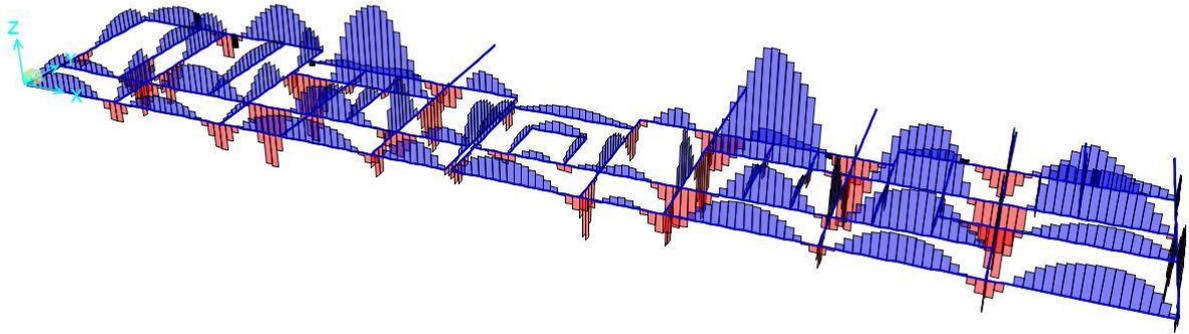
Figura 4.1 – Diagrama de esforços axiais nas vigas decorrentes da combinação normal de ações.

É possível verificar na Figura 4.1 a presença dos esforços axiais consideráveis nas vigas do modelo numérico. Foram observados valores de esforço normal de até 100 kN em algumas vigas.

Isso se deve à ocorrência do efeito arco, no qual se formam esforços de tração, especialmente na base da parede, sendo que as vigas atuam como tirantes, o que corrobora com o que foi dito por Pereira (2015), comentado no capítulo de Revisão Bibliográfica.

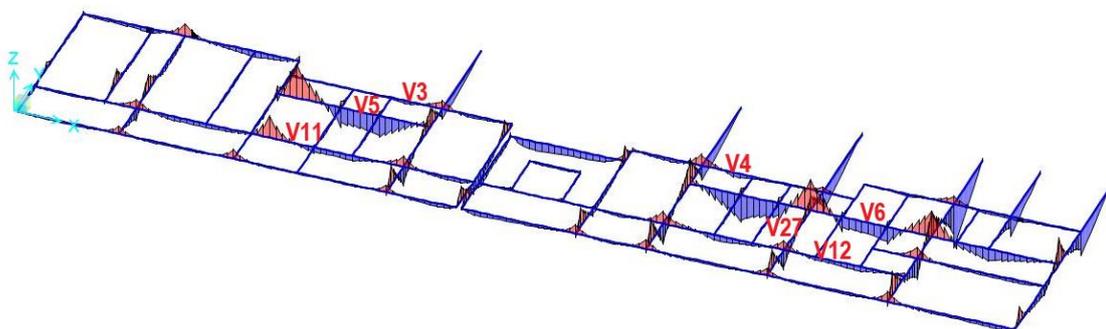
Figura 4.2 – Momentos fletores ELU.

Na sequência, serão analisados os momentos fletores nas vigas que apresentaram fissuras. A Figura 4.2 ilustra uma visão geral dessa verificação.

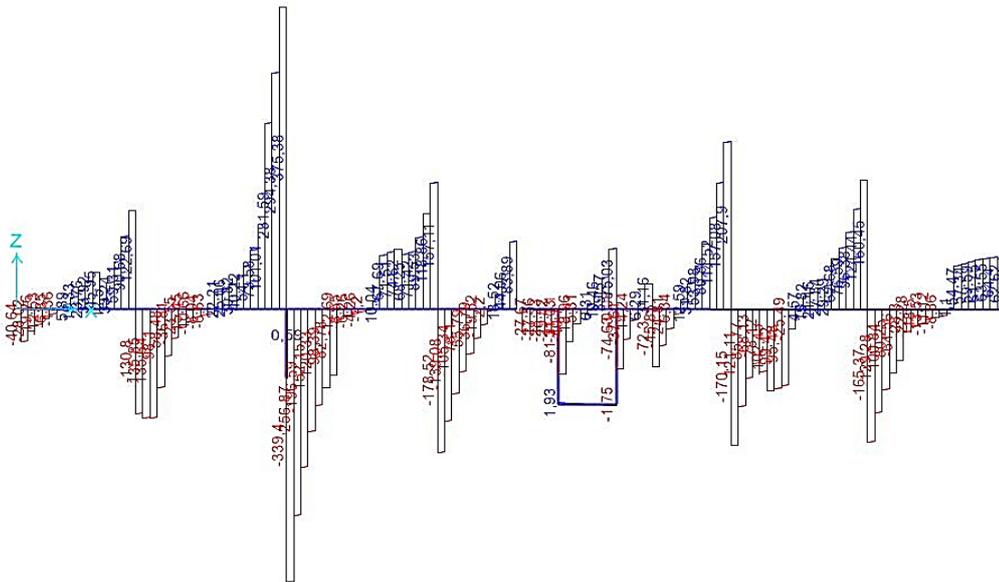
Figura 4.3 – Diagrama de Esforço cortante para as vigas V11 e V12.

Tendo em vista a configuração das fissuras presentes nas vigas, observou-se que as mesmas têm sua origem na deficiência de armadura ao esforço cortante, ou seja, são fissuras de cisalhamento. Sendo assim, buscou-se analisar em todas as regiões de cada viga esses valores, fornecidos pelo SAP 2000, e, na sequência, compará-los aos utilizados no dimensionamento do projeto estrutural original e o dimensionamento desta análise.

Na Figura 4.3 é apresentado o diagrama de esforço cortante, obtido no programa SAP2000, para as vigas V11 e V12.

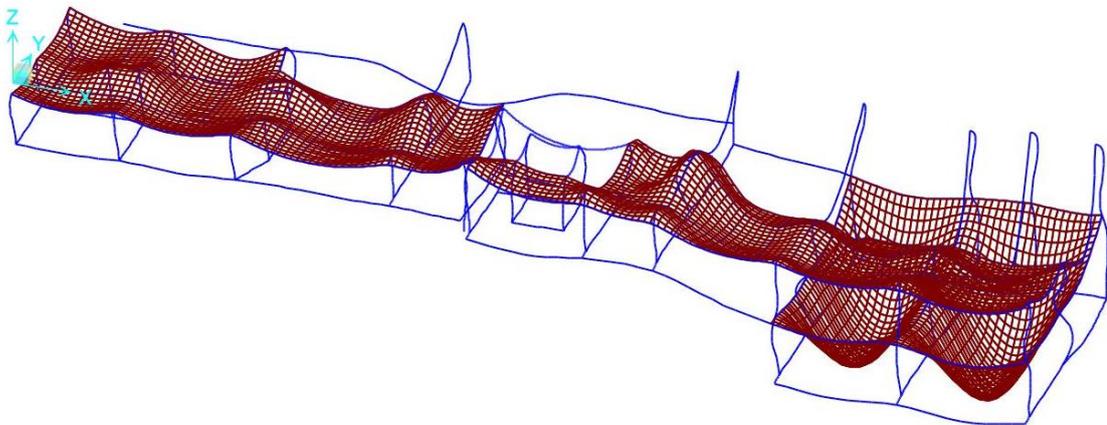
Figura 4.8 – Deformada do modelo devido ao peso próprio.

Na seqüência será ilustrado uma visão geral da deformada da estrutura em concreto armado, devido ao seu peso próprio, proveniente do *software* de análise, conforme mostra a Figura 4.8.
