**A AURORA E O CREPÚSCULO  
PERSPECTIVAS PARA O PLANO DE RESTAURO  
E CENTENÁRIO DO  
PALÁCIO DA INTENDÊNCIA DE CRUZ ALTA/RS, UM PATRIMÔNIO  
TOMBADO**

**DISSERTAÇÃO DE MESTRADO**

**Josiane de Oliveira Pillar Hinning**

O objetivo geral é diagnosticar o estado de conservação, através de mapa de danos, apontando diretrizes para um projeto de restauração do Prédio da Intendência de Cruz Alta, patrimônio tombado pelo IPHAE.

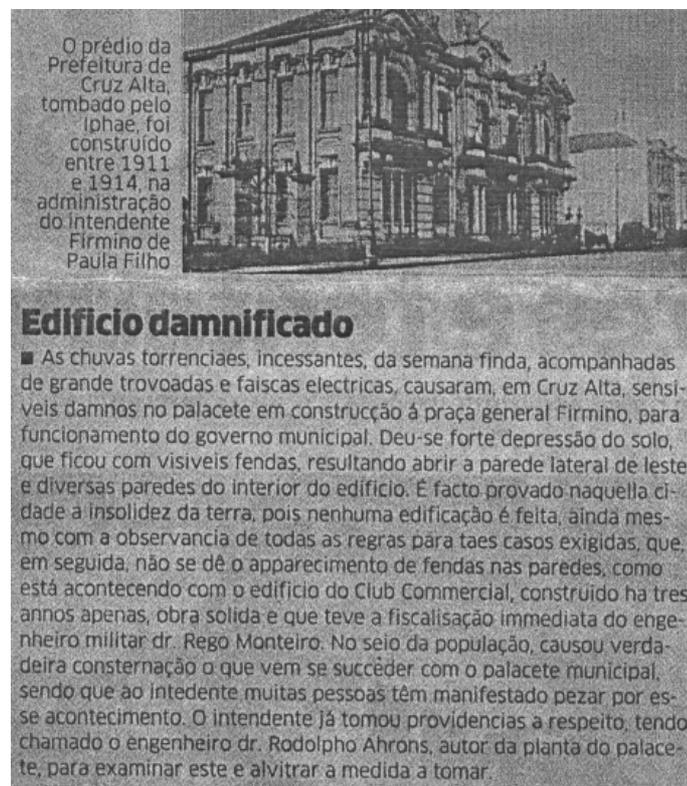
Figura 25: Fragmento do Jornal Correio do Povo.  
Há um século no Correio do Povo.  
Data 20 de agosto de 2012.  
Fonte: Jornal Correio do Povo, 2012.

As chuvas torrencias, incessantes, da semana finda, acompanhadas de grandes trovoadas e faíscas electricas, causaram em Cruz Alta, sensiveis danos no palacete em construção à praça general Firmino, para funcionamento do governo municipal. Deu-se forte depressão do solo, que ficou com visiveis fendas, resultando abrir a parede lateral de leste e diversas paredes do interior do edificio. É facto provado naquella cidade a insolidéz da terra, pois nenhuma edificação é feita, ainda mesmo com a observância de todas as regras para taes casos exigidas, que em seguida, não se de o apparecimento de fendas nas paredes, como está acontecendo com o edificio do Club Commercial, construido a tres annos apenas, obra solida que teve a fiscalisação immediata do engenheiro militar dr. Rego Monteiro. No seio da população, causou verdadeira consternação, o que vem se succeder com o palacete municipal, sendo que ao intendente muitas pessoas têm manifestado pezar por esse acontecimento. O intendente já tomou providencias a respeito, tendo chamado o engenheiro dr. Rodolpho Ahrons, autor da planta do palacete, para examinar este, e alvitrar a medida a tomar. (Jornal Correio do Povo, 2012, Ano 117, N° 325).

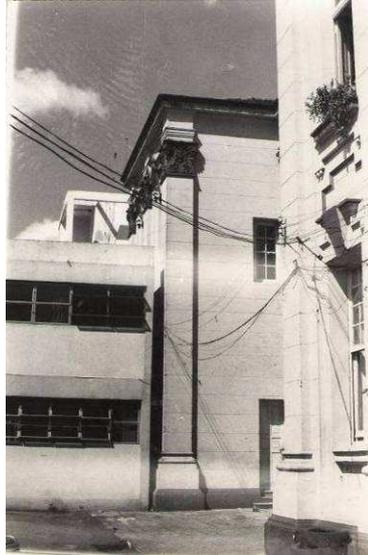
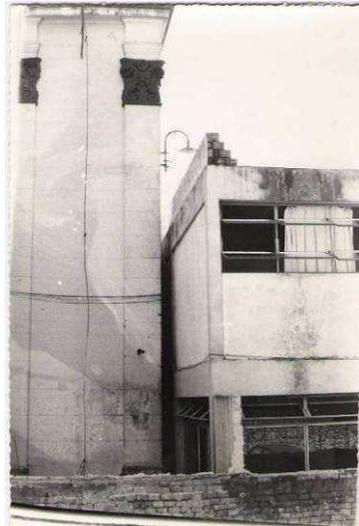
Nas figuras 40 e 41 é possível verificar a existência de dois pavimentos do Centro Administrativo, tal solução obstruiu a fachada norte, aos fundos do prédio tombado.

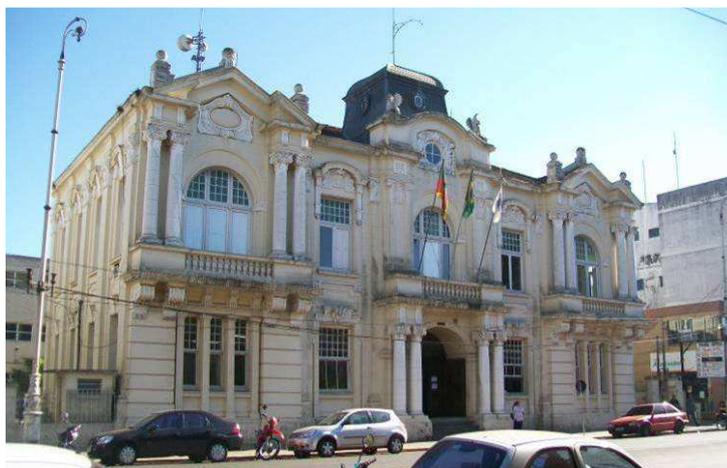
Figura 57: Fachada Principal do Palácio da Intendência.  
Fonte: Autora, 2010.

Em geral os ornamentos encontram-se íntegros, somente um elemento decorativo esta faltando, abaixo da sacada da atual Secretaria de Administração. Observa-se que na superfície da fachada principal, de forma geral, há proliferação de biofilme, como mofo, bolor. Esta fachada está localizada na orientação Sul, é ricamente ornamentada, em estilo eclético, isto favorece a proliferação de agentes de biodete-

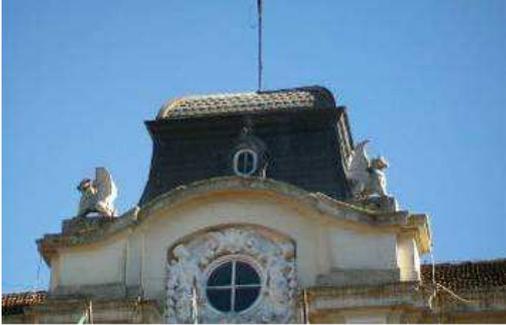
Localização/Material existente	Levantamento fotográfico	Intervenção
<p><b>a) Cúpula</b> Material original: Estruturada em placas de Bronze, encontra-se em regular estado de conservação. É necessário investigar profundamente a sua estrutura de madeira e apoios em relação ao prédio. Segundo informações de funcionários, há anos atrás, era possível notar a presença da cúpula, que era notada ao longe, pelo seu brilho.</p>

<p>Deverá ser executada limpeza através de técnico especialista.</p>
<p><b>b) Telhado</b> Material Original: As calhas existentes são metálicas e embutidas nas alvenarias, em alguns trechos apresentam problemas decorrentes de falta de manutenção, tal problema afeta principalmente a alvenaria da Sala destinada atualmente à Secretaria de Administração e Gabinete do Prefeito. As telhas cerâmicas são do tipo Francesas.</p>

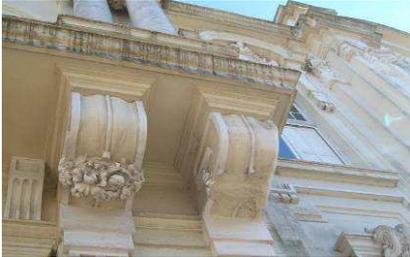
<p>Devem ser desenvolvidos ensaios para verificação do traço original das argamassas, para recomposição da vedação.</p>
<p><b>f) Ornamentos</b> Material Original: Concreto.</p>

<p>Deverá ser realizado serviço especializado para recomposição dos ornamentos faltantes.</p>
<p><b>g) Acesso</b> Em geral as colunas encontram-se íntegras, porém apresentam elementos de fixação, como ganchos, inseridas na sua face externa, para uso eventual de ornamentação/iluminação natalina. A coluna esquerda do acesso principal apresenta desgaste provocado por ação humana. Apresentam ainda descolamento de pintura, degradação por agentes externos, como poeira, resíduos do trânsito intenso. (Destaca-se que a fachada principal ricamente ornamentada, localiza-se na orientação</p>

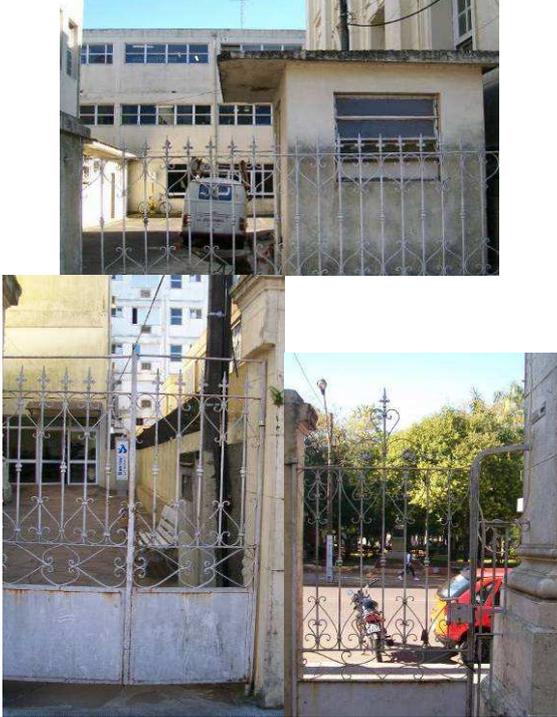
<p>sul, devido a menor insolação, é favorável a proliferação de mofo e demais agentes, além do trânsito intenso da Av, General Osório, nos capitéis é possível notar estes indicadores).</p>		
<p><b>h) Gradis</b> Material Metálico.</p>

<p>As estruturas metálicas das grades devem ser lixadas, tratadas para receber a camada de pintura.</p>
<p><b>i) Postes</b> Material Metálico.</p>

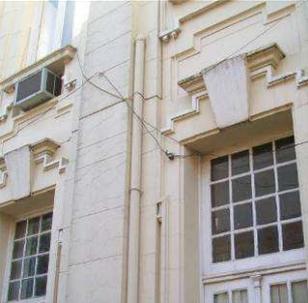
Localização/Material existente	Levantamento fotográfico	Intervenção
<p><b>a) Vidros</b> Material original: Vidro verde tipo fantasia, existente nas bandeiras das esquadrias. Demais vidros lisos transparentes.</p>

<p>Manutenção necessária através de limpeza.</p>
<p><b>b) Coroamento</b> Material Original: Estrutura em concreto.</p>

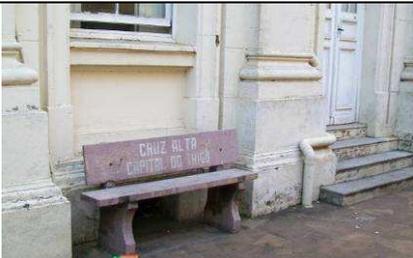
<p>Deverá ser realizada Intervenção no local, com a intenção de promover melhorias necessárias, ambientais, sanitárias, entre outras.  A presente pesquisa apresenta na parte das Diretrizes, propostas para esta problemática.</p>
<p><b>d) Alvenaria/Vedação</b>  Alvenaria de tijolos maciços. O registro do traço original da argamassa de vedação não foi encontrado.</p>

<p>Conforme estudos técnicos necessários deverá ser realizada recomposição do traço original da argamassa reboco.</p>

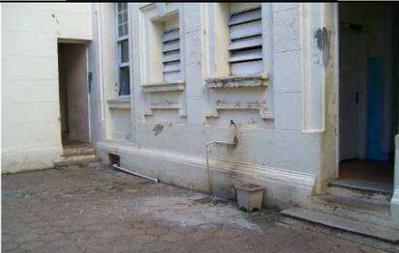
<p>O local deverá receber Intervenção, que será apresentada no item Diretrizes da presente pesquisa.</p>
<p><b>f) Vedação</b> Não é possível notar alterações relacionadas a recalque de fundação, por exemplo, porém em alguns locais, internamente foi verificado umidade ascendente, que é demonstrada através do levantamento de interiores.</p>

<p>A estrutura de vedação apresenta-se em bom estado de conservação, sendo que somente a camada de reboco deverá ser recomposta.</p>
<p><b>g) Pintura</b></p>

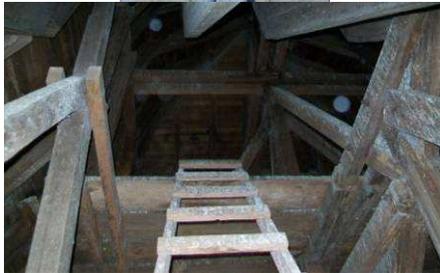
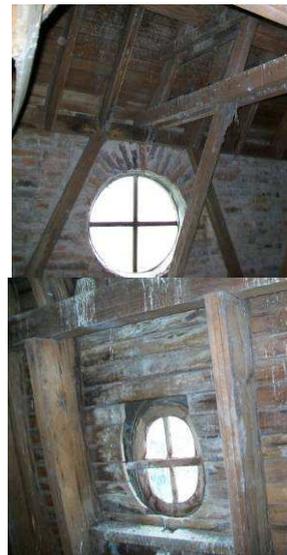
### 8. Cúpula de Bronze (04 Placas de Bronze apoiadas em estrutura de madeira)

A cúpula de bronze está em regular estado de conservação. É necessário investigar profundamente a sua estrutura e apoios em relação ao prédio. Com base em informações de funcionários, há anos atrás, era possível notar a presença da cúpula, que era notada ao longe, pelo seu brilho.

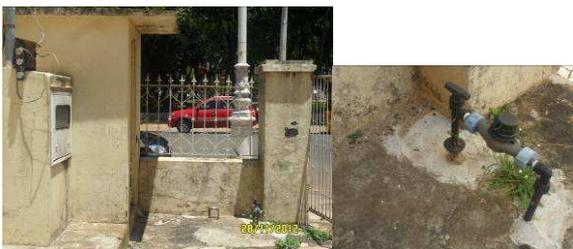
### 9. Entrada de Água

A entrada de água localiza-se na lateral esquerda da Fachada Principal, próxima do Portão de entrada de veículos. O local deverá ser refeito, tendo em vista que devem ser melhorados os controles de acessos.

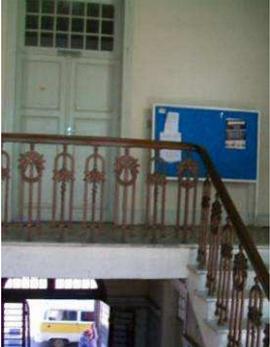
<p>No geral encontra-se em bom estado de conservação, o guarda-corpo apresenta-se íntegro, porém o mármore apresenta desgaste devido ao tráfego, além de algumas peças quebradas.</p>
<p><b>12. Esferas sobre os frontões</b> (Concreto)</p>

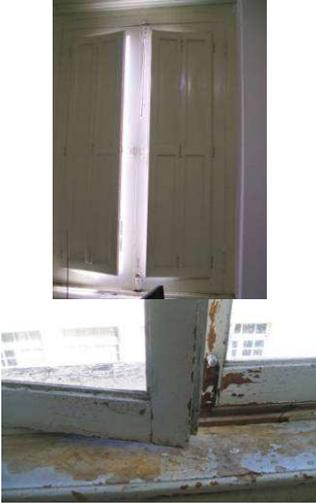
<p><b>14. Esquadrias (Madeira)</b></p>

<p>Em geral as esquadrias apresentam bom aspecto exterior, porém existem diversos problemas de funcionamento e de degradação, bem como apodrecimento de trechos de esquadrias, por ação de infiltração.</p>
<p><b>15. Elementos para manutenção predial, escadas, acessos</b></p>	<p>Não há nenhum elemento identificado de acesso, previsto e/ou executado no prédio, ou seja, não existem escadas tipo marinheiro, e/ou elementos, passarelas para manutenção e limpeza.</p>
<p><b>16. Frontões (Concreto)</b></p>

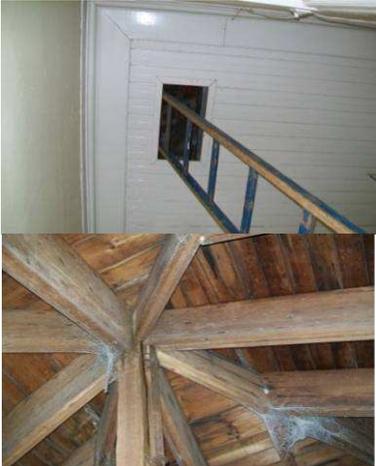
<p>Vista interna do madeiramento do telhado.</p>	<p>Através de vistoria, foi verificado que de maneira geral as estruturas encontram-se íntegras, algumas peças apresentam sinais de ataques de cupins. Foi verificado ainda que o telhado está infestado de pombas, apresentando riscos decorrentes dos resíduos dos animais.</p>

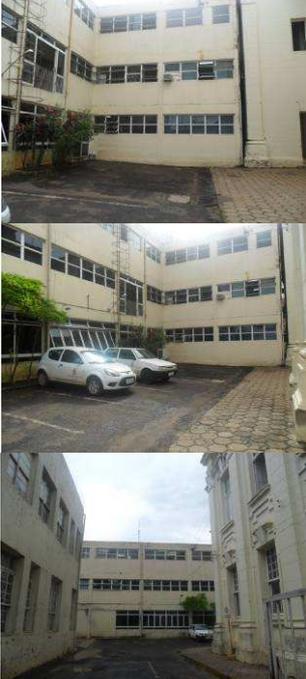
<p><b>28. Pátio fundos (área interna do lote, entre o prédio antigo e a ampliação administrativa)</b></p>

<p>Problemas com impermeabilização excessiva do solo, estacionamento e manobra de veículos,</p>
<p><b>29. Peitoris (Reboco)</b></p>

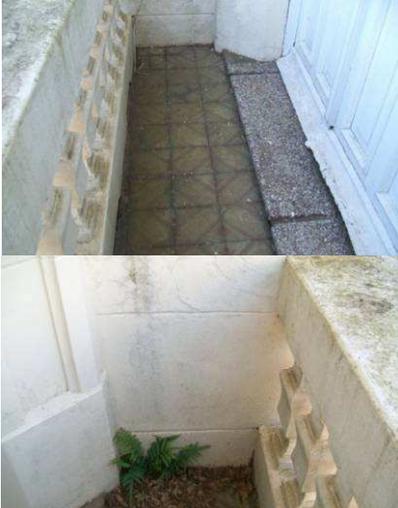
<p><b>31. Pisos das sacadas</b></p>

<p>Os pisos originais são do tipo ladrilho hidráulico, encontram-se em péssimo estado de conservação, porém podem ser recuperados.</p>
<p><b>32. Preservação da Ambiência do Entorno</b></p>

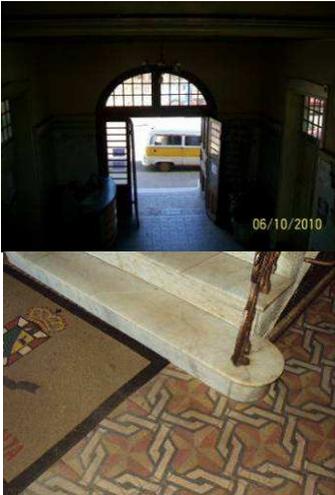
<p>06/10/2010</p>	<p>O piso existente é do tipo ladrilho hidráulico, encontra-se desgastado, sem manutenção e limpeza, no geral a maioria das peças encontra-se íntegras.</p>
<p><b>b) Paredes</b></p>

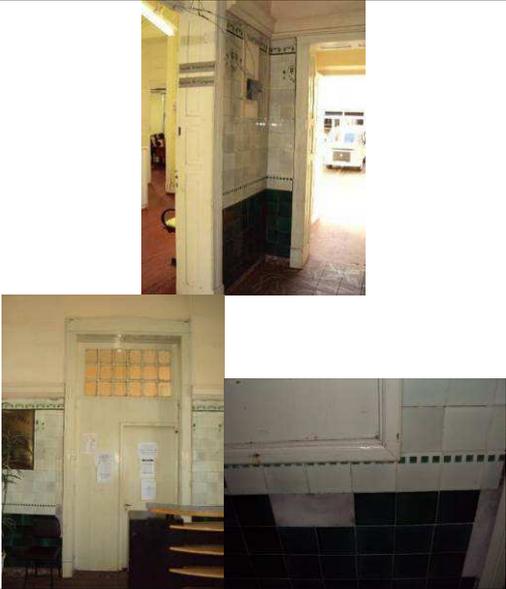
<p>As paredes apresentam azulejaria até uma certa altura, e após revestimento em pintura. Alguns azulejos estão faltantes, no local foi executado reboco. Em geral as paredes internas encontram-se bastante desgastadas, sujas, sem manutenção.</p>
<p><b>c) Esquadrias.</b></p>	<p>A porta principal em geral encontra-se com funcionamento reduzido, em virtude de umidade, falta de manutenção. As ferragens ne-</p>

<p>cessitam de manutenção.</p>
<p><b>d) Ornamentos.</b></p>

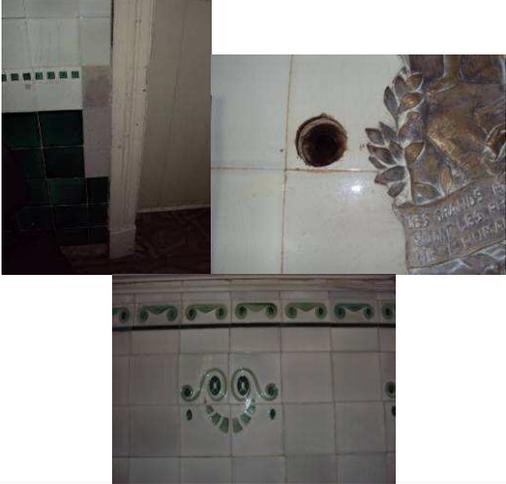
<p>Em geral os revestimentos de parede apresentam bolor, manchas de umidade. Algumas peças de azulejos estão faltando, porém o estado de conservação das peças existentes é bom. Não foi possível verificar durante as pesquisas a procedência e local de origem de fabricação do material, porém através da pesquisa foi verificado que o mesmo tipo de material também foi utilizado na obra do Prédio do Antigo Correios e Telégrafos de Porto Alegre/RS, atual Memorial do Rio Grande do Sul.</p>
<p><b>f) Placas</b></p>	<p>Existem três placas que podem ser contempladas no Hall de acesso: são elas: A placa em homenagem ao Dinâmico Prefeito Plínio Cortes Machado, a placa apresenta problemas de manutenção, como desprendimento de elementos do brasão municipal, a placa em homenagem ao Dr. Intendente José de Vasconcelos Pinto, localizada abai-</p>

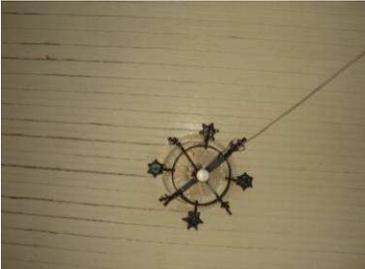
<p>O lustre existente necessita manutenção dos elementos elétricos, metálicos entre outros.</p>
<p><b>h) Forro</b></p>

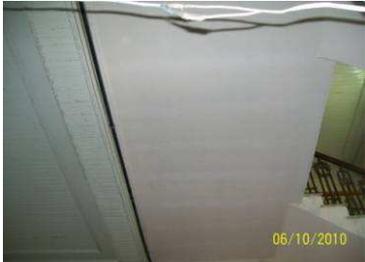
<p>Encontram-se em péssimo estado, a fiação é aparente, apresenta vários fios emendados, de forma improvisada, até mesmo passando por furos efetuados entre paredes.</p>

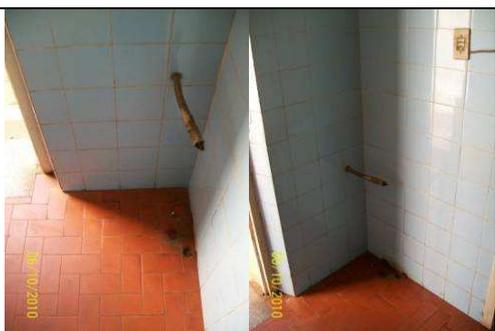
Apresenta uma espera de água fria, inativa.

<p>Tanto a espera de água quanto os azulejos podem ser retirados, pois não são originais.</p>
---	---

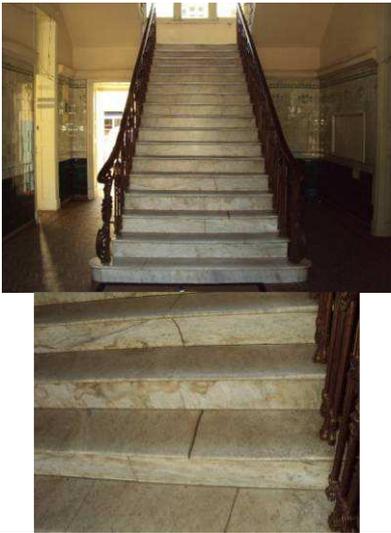
<p>Toda a escadaria é revestida em mármore de Carrára, extremamente desgastado, manchado, devido ao alto tráfego de pessoas além de manutenção inadequada. Salienta-se que tal piso é original, e o desgaste verificado também está relacionado tempo em que o material está exposto, quase um século de exposição e utilização.</p>
<p><b>b) Guarda corpo</b></p>	<p>Os elementos do guarda corpo da escada, em bronze e madeira, encontram-se em bom estado de conservação. Também foi verificado que os mesmos elementos foram utilizados no prédio do Atual Memorial do Rio Grande do Sul em Porto Alegre/RS, porém a fabricação e a procedência dos mes-</p>

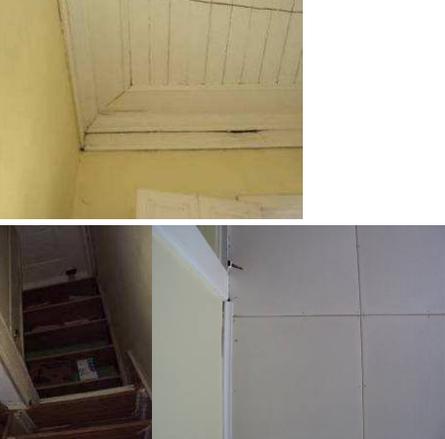
<p>O forro é em madeira, encontra-se em bom estado. Apresenta um arquivo improvisado, onde há diminuição do pé-direito original, obstrução de esquadria original, além de outros inconvenientes.</p>
<p><b>d) Esquadrias</b></p>

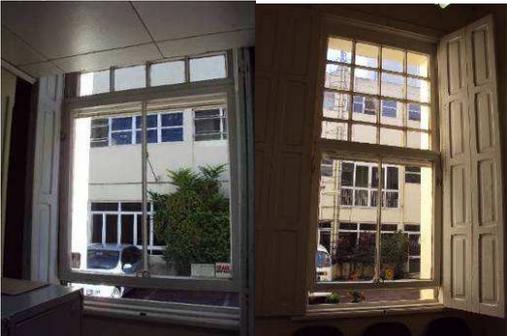
<p>As esquadrias são originais, em madeira, encontram-se em péssimo estado de conservação e funcionamento, além da descaracterização devido ao arquivo do setor, feito através de improviso de um segundo andar.</p>

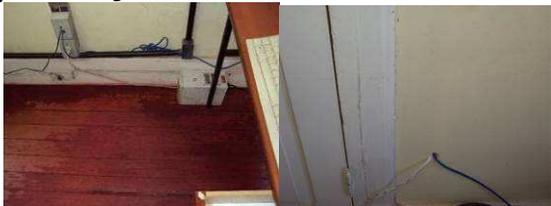
Encontram-se em péssimo estado, a fiação é aparente, apresenta vários fios emendados, de forma improvisada, até mesmo passando por furos efetuados entre paredes.

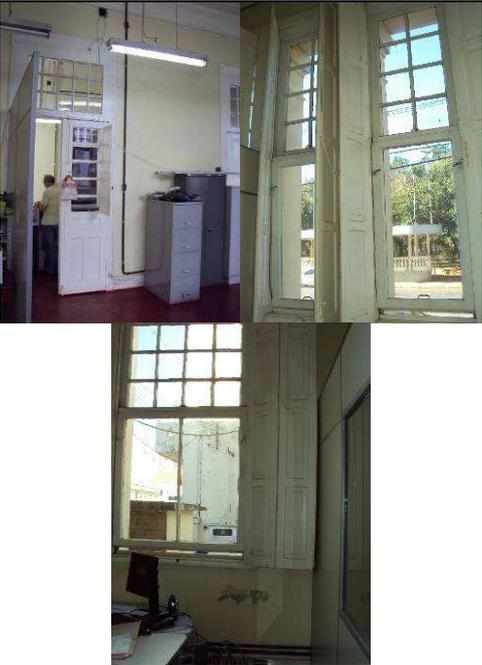
As esquadrias são originais, em madeira, encontram-se em péssimo estado de conservação e funcionamento.

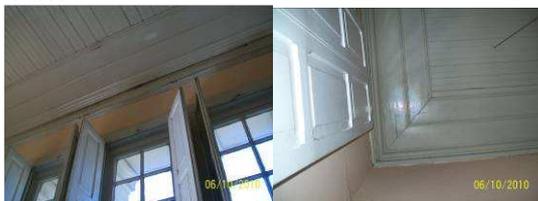
O forro é em madeira, apresenta problemas de manutenção.

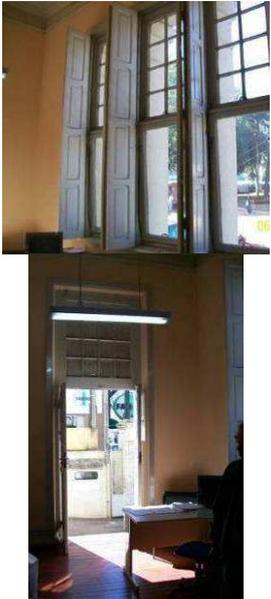
<p>As esquadrias são originais, em madeira, encontram-se em péssimo estado de conservação e funcionamento.</p>
<b>e) Instalações Elétricas</b>

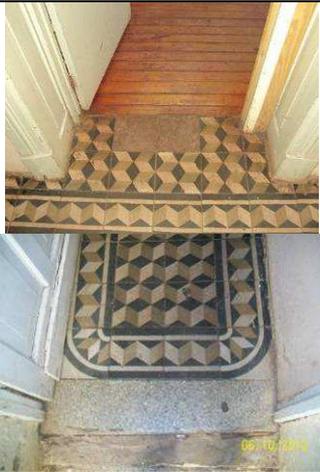
<p>Ladrilho hidráulico, com problemas de manutenção, partes quebradas, desgastadas, entre outros problemas decorrentes de falta de limpeza.</p>

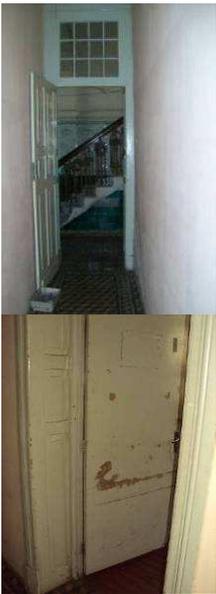
<p>As esquadrias são originais em madeira, encontram-se em péssimo estado de conservação e funcionamento, estão descaracterizadas, não há ventilação.</p>
<p><b>e) Instalações Elétricas</b></p>	<p>Encontram-se em péssimo estado, a fiação é aparente, apresenta vários fios e</p>

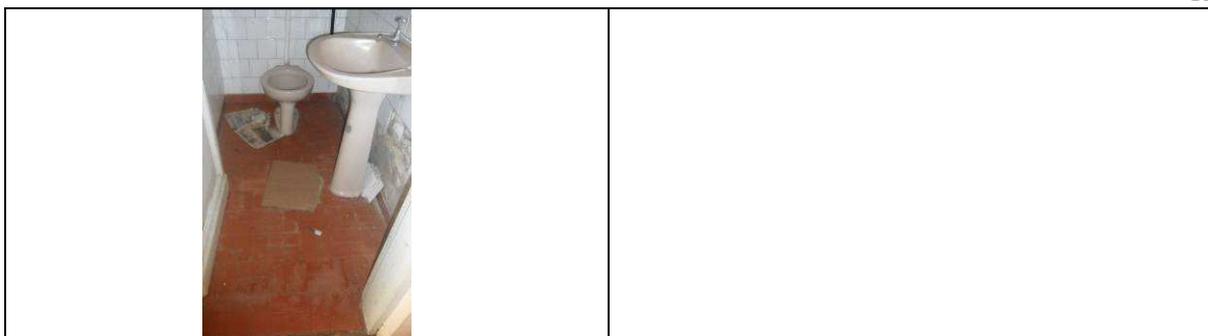
<p>As esquadrias são originais em madeira, encontram-se em péssimo estado de conservação e funcionamento, estão descaracterizadas, não há ventilação.</p>
<p><b>e) Instalações Elétricas</b></p>	<p>Encontram-se em péssimo estado, a fiação é aparente, apresenta vários fios emendados, de forma improvisada, em alguns trechos é possível observar que ocorreram curtos circuitos, pois a parede encontra-se com marcas de chamas.</p>
<p><b>f) Instalações Hidrossanitárias</b></p>	<p>Encontram-se em péssimo estado.</p>

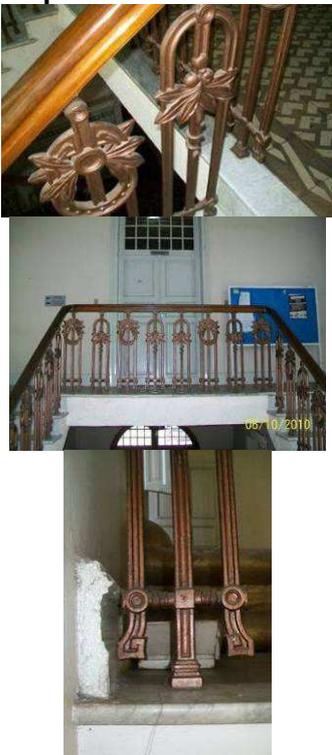
<p>Os elementos do guarda corpo da escada, em bronze e madeira, encontram-se em bom estado de conservação.</p>
<p><b>c) Lustre</b></p>	<p>O lustre existente é de metal e vidro, faltam dois elementos de vidro.</p>

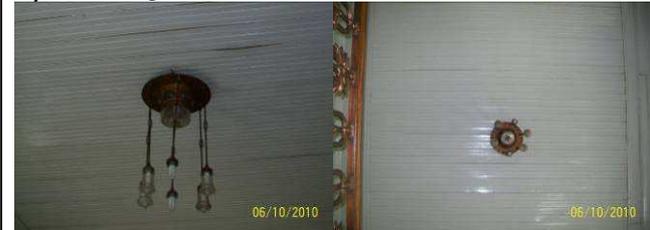
<p>Encontram-se em péssimo estado, a fiação é aparente, apresenta vários fios emendados, de forma improvisada, até mesmo passando por furos efetuados entre paredes.</p>

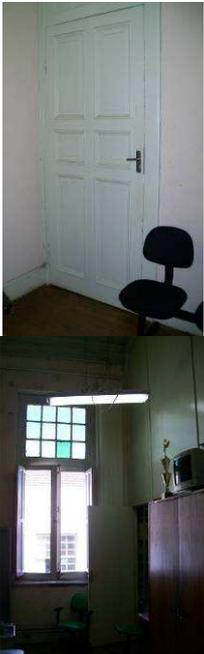
As esquadrias são originais, em madeira, apresentam problemas de manutenção, funcionamento, umidade, degradação.
<p><b>d) Forro</b></p>

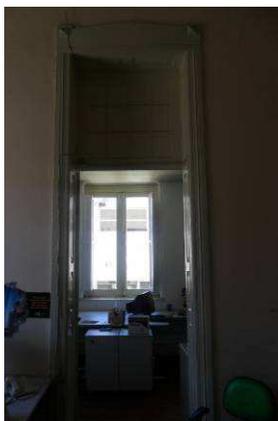
As paredes apresentam problemas como fissuras em alguns trechos, umidade, desprendimento de revestimentos.

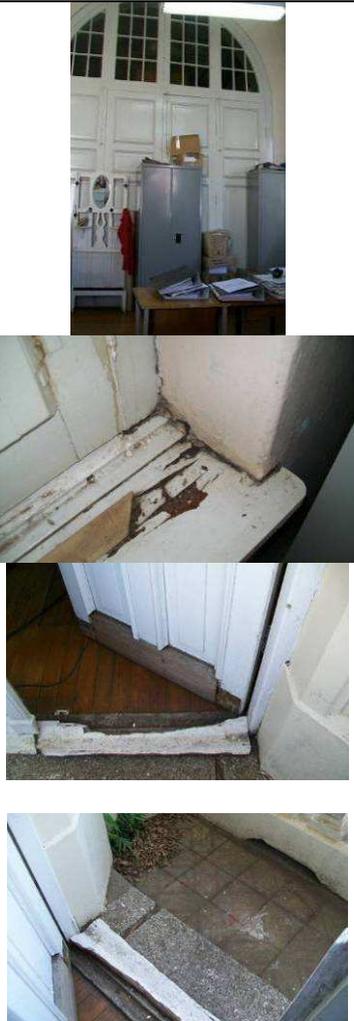
As esquadrias são originais, em madeira, apresentam problemas de manutenção, funcionamento, umidade, desprendimento de elementos.

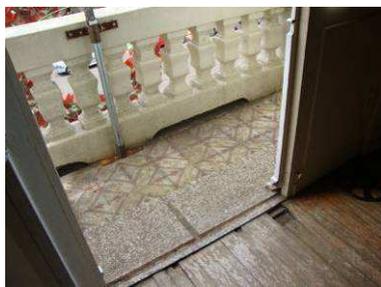
O piso existente é em madeira, encontra-se desgastado, com algumas peças faltantes, quebradas, substituídas.

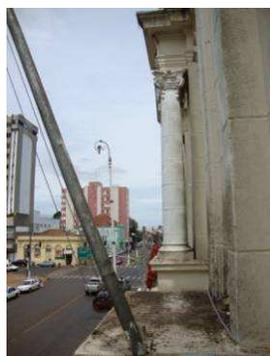
As paredes apresentam problemas como fissuras em alguns trechos, umidade, desprendimento de revestimentos.

Algumas paredes do 1º pavimento apresentam trincas que devem ser avaliadas, caso sejam ativas, deverá ser realizada recuperação para evitar que ampliem manifestações de danos à edificação. No caso de trincas e fissuras inativas, as mesmas devem ter a argamassa de reboco recuperada e após deverá ser executada pintura.

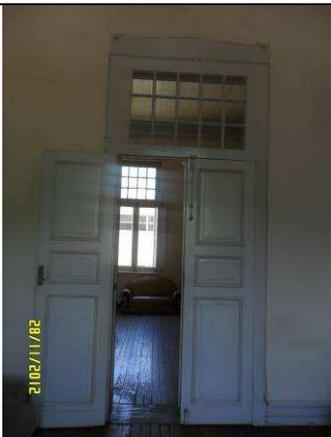
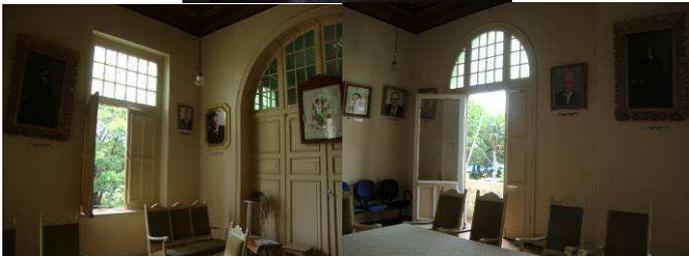
As esquadrias são originais, em madeira, apresentam problemas de manutenção, funcionamento, umidade, degradação.

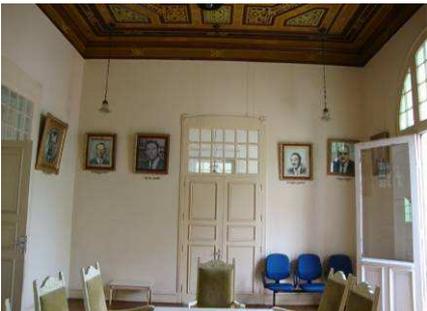
<p>Encontram-se em péssimo estado, a fiação é aparente, apresentando vários fios emendados, de forma improvisada, até mesmo passando por furos efetuados entre paredes.</p>

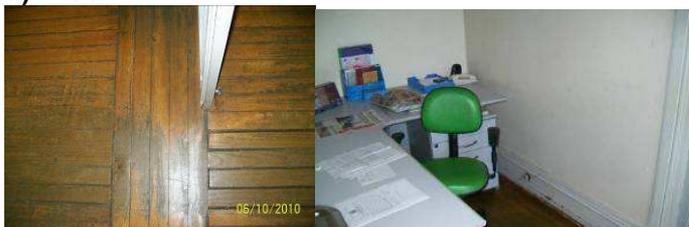
O piso existente é em madeira, encontra-se desgastado, com algumas peças faltantes, quebradas, substituídas.

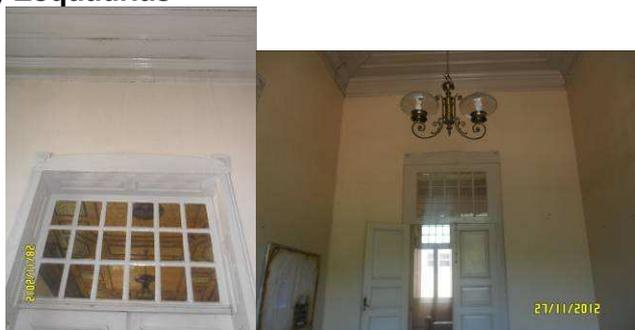
As paredes apresentam problemas como fissuras em alguns trechos, umidade, desprendimento de revestimentos. É possível notar o relevo de detalhes da pintura anterior, nas paredes deste compartimento, conforme indicação em vermelho na foto ao lado.

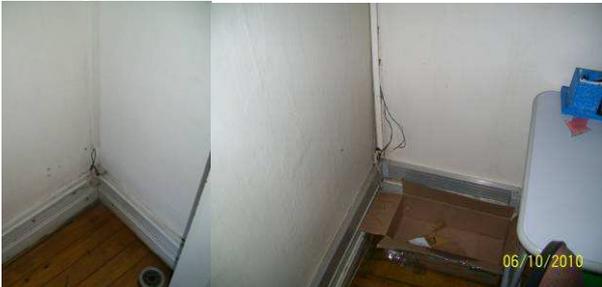
<p>Encontram-se em péssimo estado, a fiação é aparente, apresentando vários fios emendados, de forma improvisada, até mesmo passando por furos efetuados entre paredes.</p>

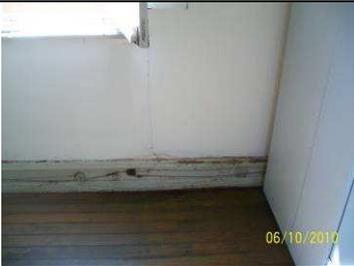
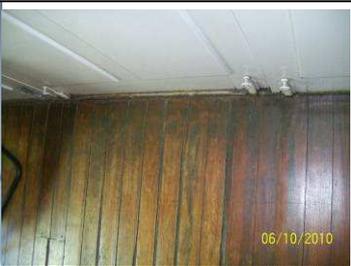
<p><b>a) Piso</b></p>	<p>O piso existente é em madeira, encontra-se desgastado, com algumas peças faltantes, quebradas, substituídas.</p>
-----------------------	---

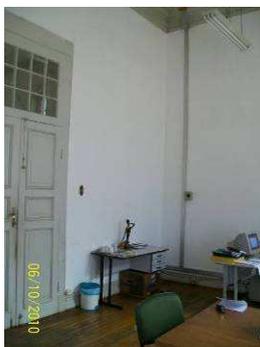
As paredes apresentam problemas como fissuras em alguns trechos, umidade, desprendimento de revestimentos.

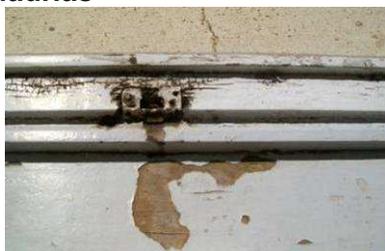
As esquadrias são originais, em madeira, apresentam problemas de manutenção, funcionamento, umidade, degradação.

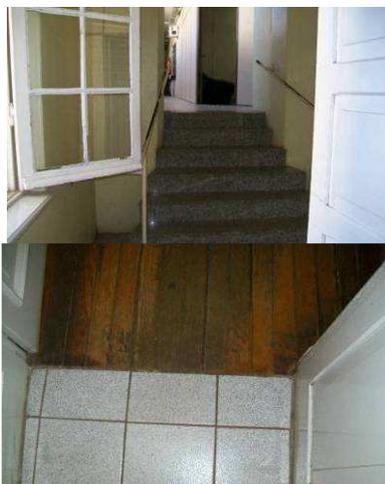
O piso existente é em madeira, encontra-se desgastado, com algumas peças faltantes, quebradas, substituídas.

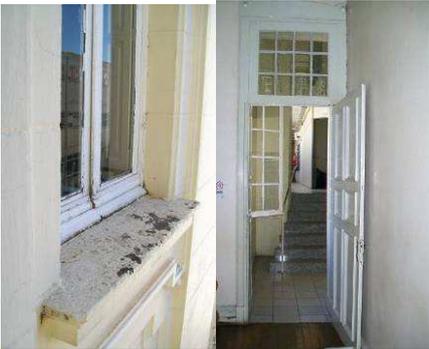
<p>As esquadrias são originais, em madeira, apresentam problemas de manutenção, funcionamento, umidade, degradação.</p>
<p><b>d) Forro</b></p>	<p>O forro original é em madeira, necessita manutenção.</p>
<p><b>e) Instalações Elétricas</b></p>

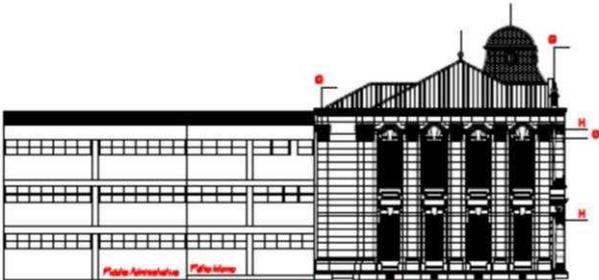
*Fachada Principal Oeste  
Escala 1/200*

02	Integro porém com defeito
