**CASA DE CULTURA DE SANTA MARIA:
RESTAURAÇÃO E READEQUAÇÃO DOS ESPAÇOS
DE UM PATRIMÔNIO DE SANTA MARIA/RS**

DISSERTAÇÃO DE MESTRADO

Sadiana Luz Martins Frota

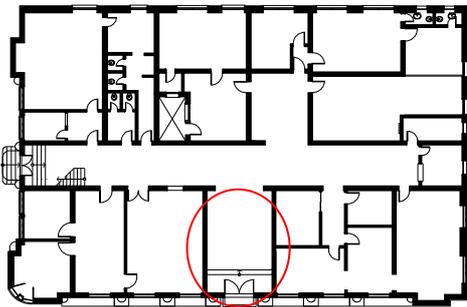
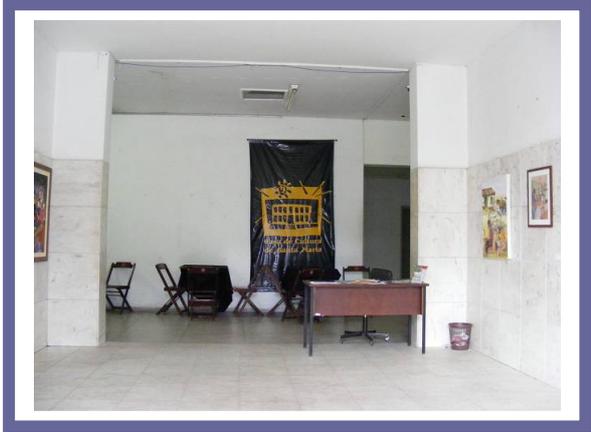
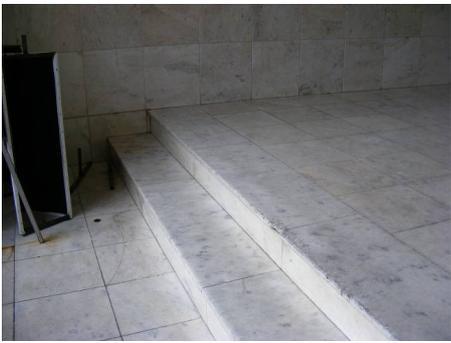
LOCAL	SITUAÇÃO
<p>1. Hall de Entrada</p>

<p>- Todo o piso do hall de entrada, incluindo os degraus, e as paredes até meia altura tem revestimento de mármore branco, apresenta bom estado de conservação necessitando apenas de lixamento do piso para recuperação da cor branca original.</p>

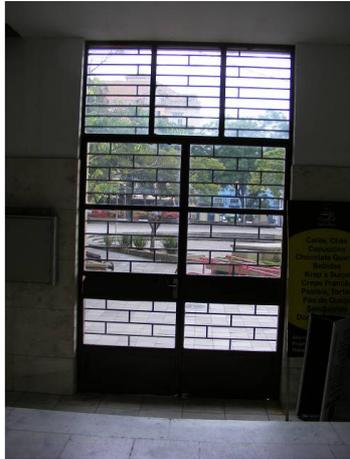
- Porta principal de acesso ao prédio, de ferro e vidro com bandeira fixa, apresenta alguns problemas de funcionamento devido a falta de manutenção.

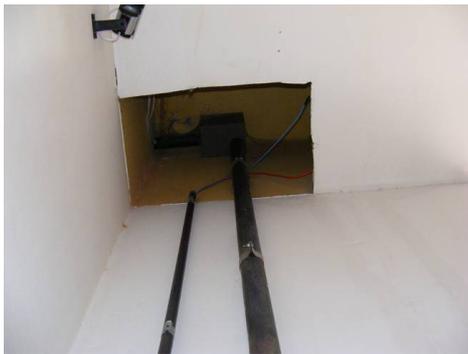
- Caixas de entrada de energia elétrica, ao lado do acesso principal, e subida de tubulação da rede elétrica para distribuição se encontram mal dimensionadas e sem acabamentos.

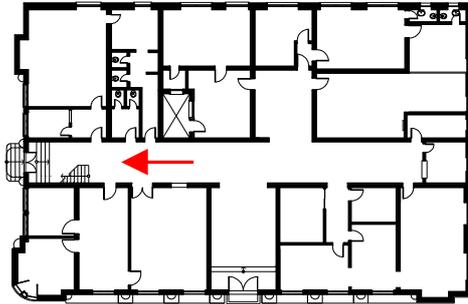
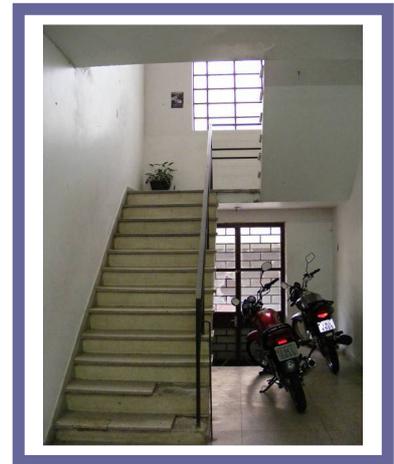
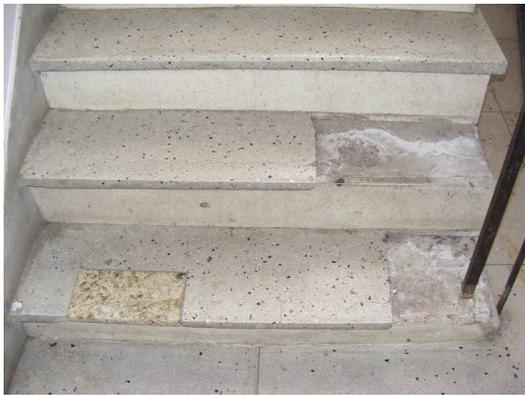
2. Escada

- Degraus quebrados de granitina branca. No térreo há reintegrações com material de coloração diferente e em alguns lugares com outro material. A base do guarda-corpo apresenta sinais de ferrugem.

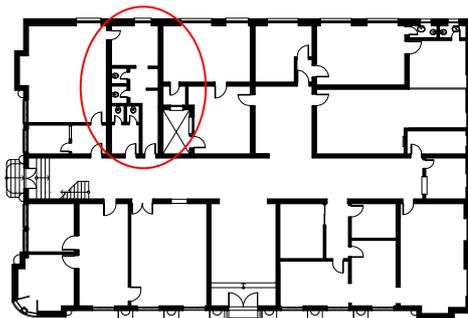
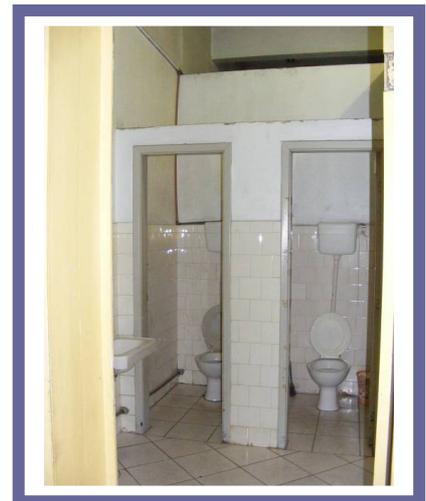
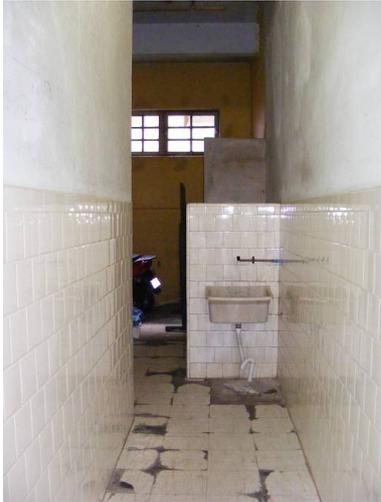
3. Sanitários / Área de serviço / Poço de luz - Térreo

- Banheiros que servem aos frequentadores da Casa de Cultura com piso e revestimento de azulejo, não tem acessibilidade universal. Área de serviço também está em más condições, pois o ambiente é escuro e úmido em função do vão de iluminação e ventilação ser insuficiente em relação ao tamanho da peça.

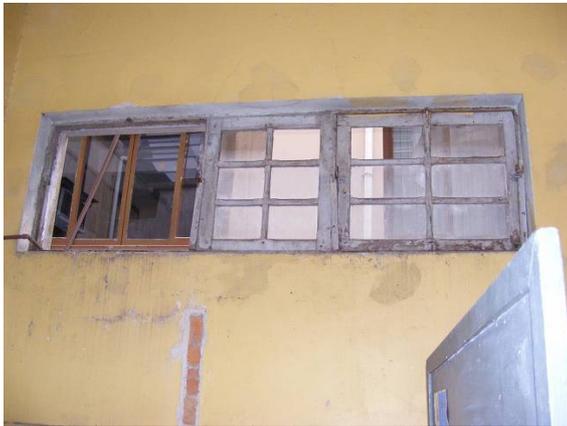
- Janela da área de serviço completamente comprometida pelo apodrecimento, devido ao acúmulo de umidade no local.

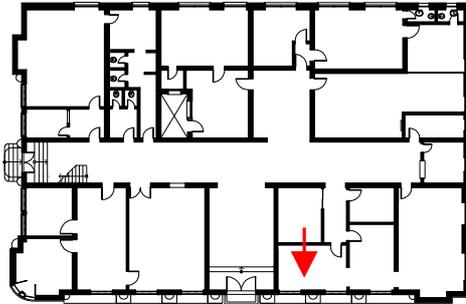
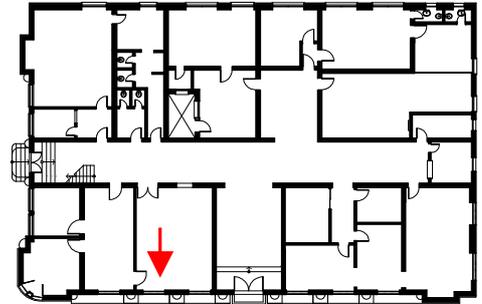
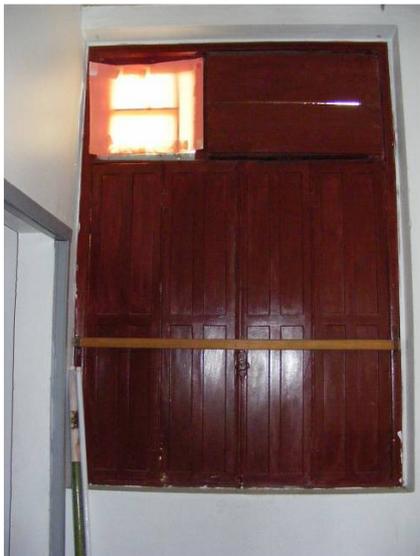
4. Acabamentos – Térreo

- Janela de madeira original com postigo e bandeira danificados devido à colocação de ar condicionado, que já foi retirado.

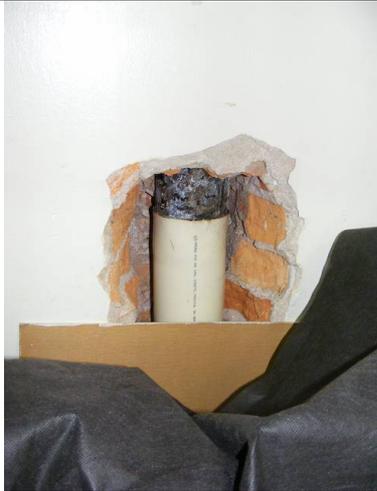
- Uma das descidas do sistema pluvial apresentou problemas recentemente, possivelmente devido à ferrugem, e precisou ter parte substituída por cano de PVC.

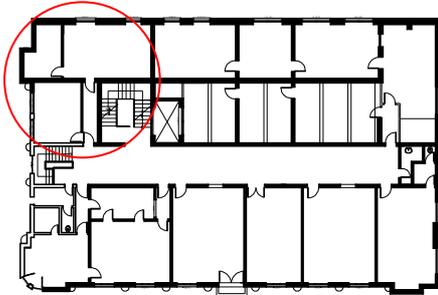
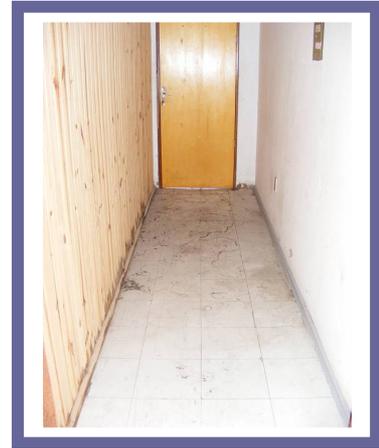
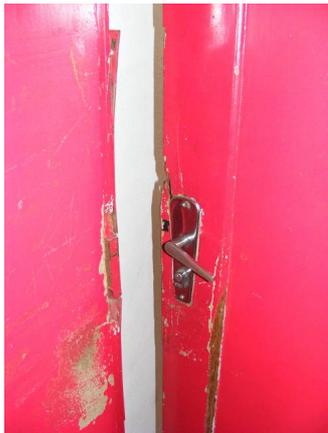
5. Sala de Jogos – 2º Pavimento

- Porta semi-oca, danificada.

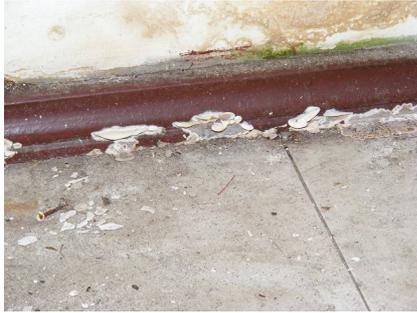
- Surgimento de fungos, bactérias e microflora devido ao acúmulo de umidade.

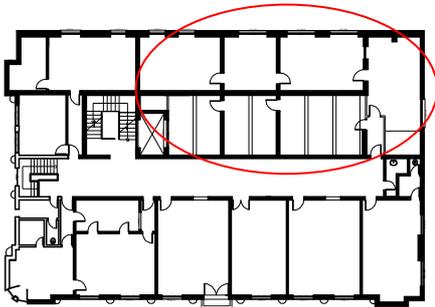
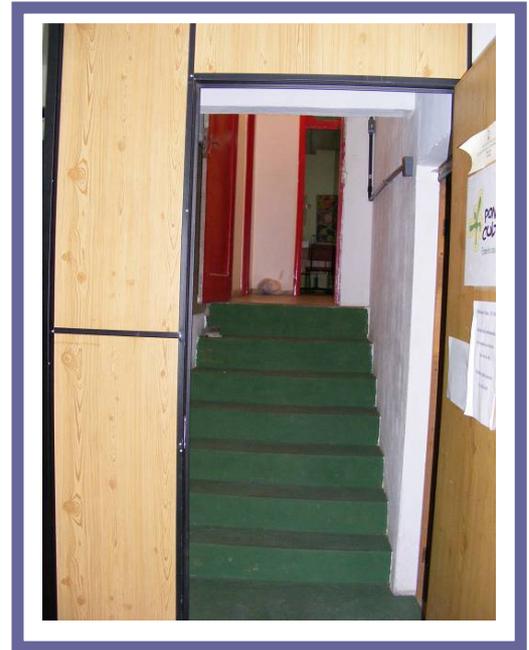
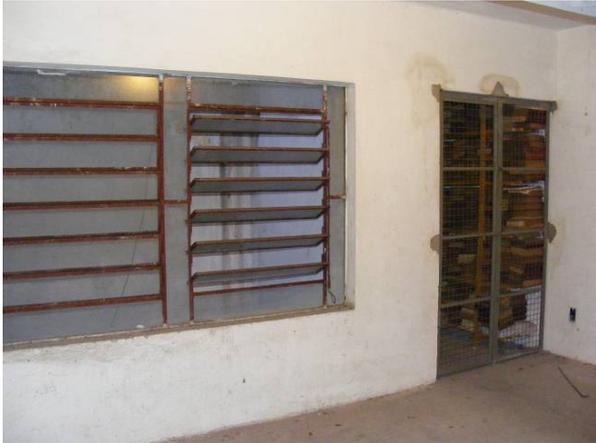
6. Desnível – 2º pavimento

- Sala utilizada como depósito, possui como único ponto de ventilação, com a janela basculante voltada para o poço de luz. Ao lado um nicho utilizado como depósito de livros antigos. Há no ambiente concentração de umidade de condensação devido à falta de aeração e as bruscas mudanças de temperatura, comuns na região.

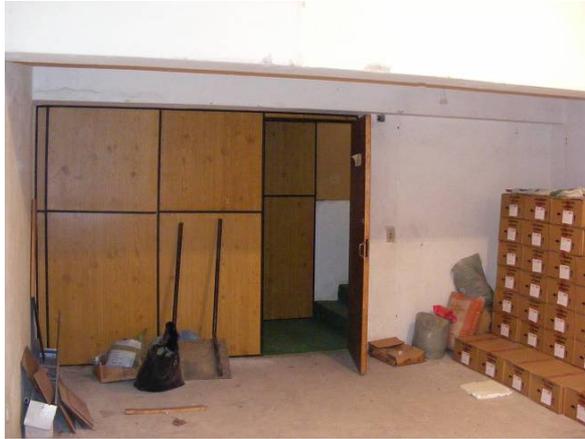
- Vista parcial de mais uma das salas utilizadas como depósito. Esta não possui nenhum vão de ventilação, nem iluminação natural.

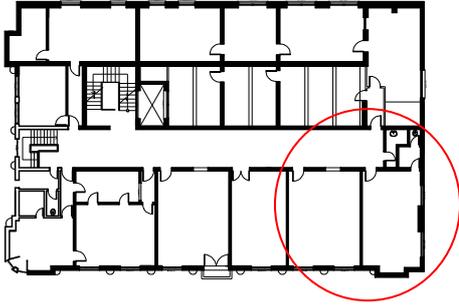
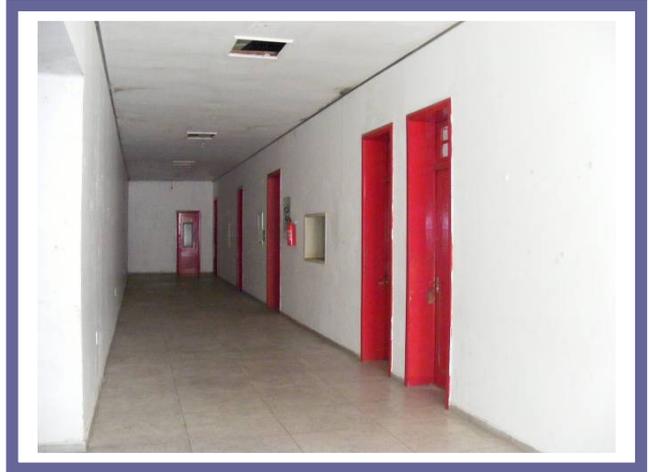
7. Corredor, banheiros e salas – 2º pavimento

- Forro de gesso apresentando manchas escuras de umidade descendente, ocasionadas por infiltrações de águas pluviais, possivelmente por haver telhas quebradas.

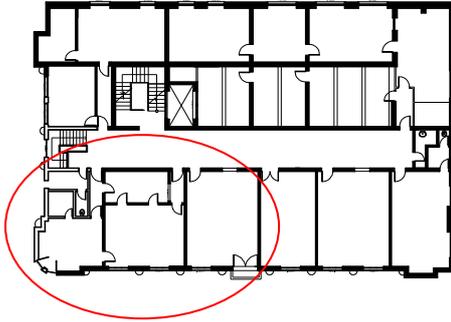
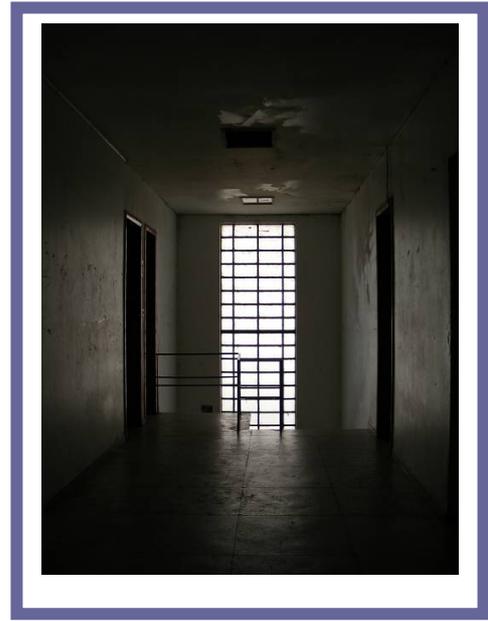
8. Salas – 2º pavimento

- Rachadura na laje de piso do segundo pavimento, possivelmente ocasionada pela grande extensão do prédio e inexistência de junta de dilatação.

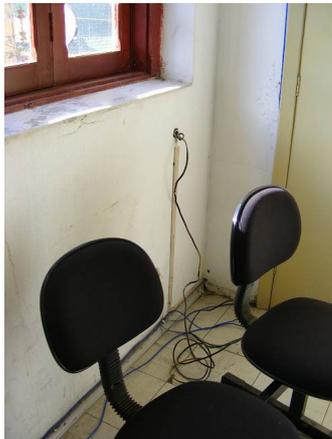
- Rede lógica e de telefone instalada sem planejamento.

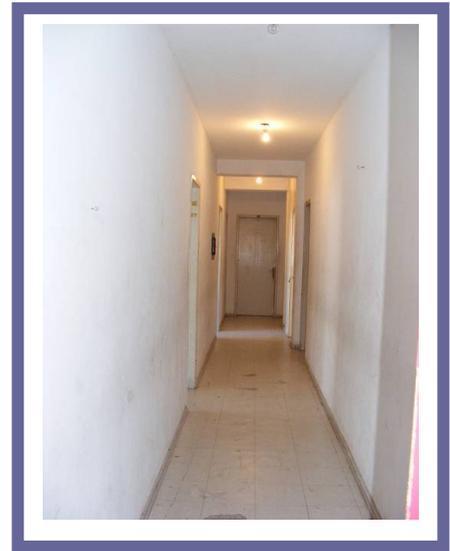
- Vista parcial da sala utilizada para aulas de teatro, ao fundo vê-se a porta do sanitário. Nota-se que o reboco foi feito recentemente e com grande quantidade de cimento na composição da argamassa.

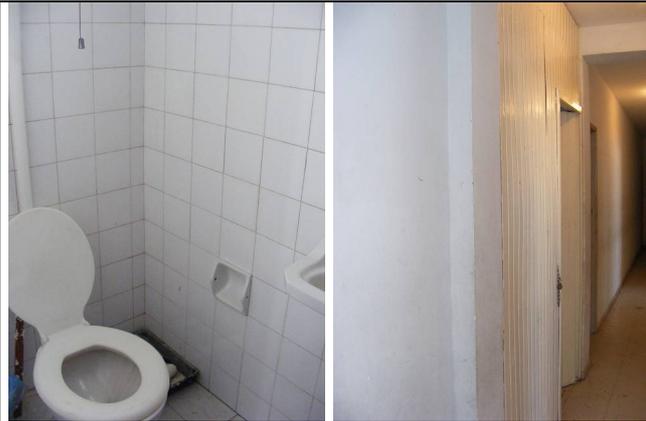
- O sanitário foi reformado recentemente, recebendo louça e azulejos novos.

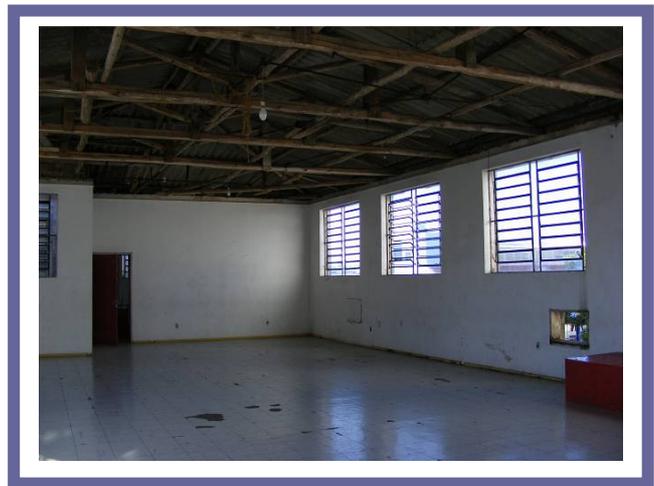
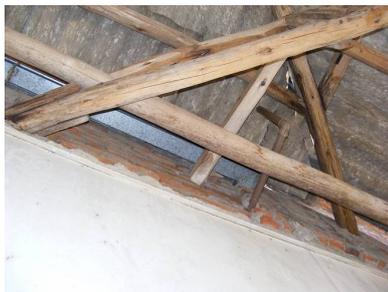
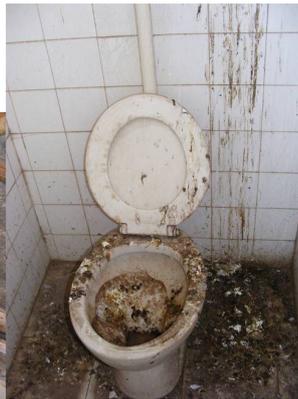
- Vista parcial do espaço construído posteriormente para abrigar a sala do Júri, visto que a original, no térreo, já não comportava mais a quantidade de público que se fazia presente. Não possui forro e o piso vinílico está muito danificado. Há aberturas, onde ficavam aparelhos de climatização, e vidros quebrados que permitem a entrada de pombos, ocasionando sujeira e mau cheiro no ambiente.

- O péssimo estado dos sanitários demonstra a situação de abandono e a total falta de condições de utilização deste espaço.

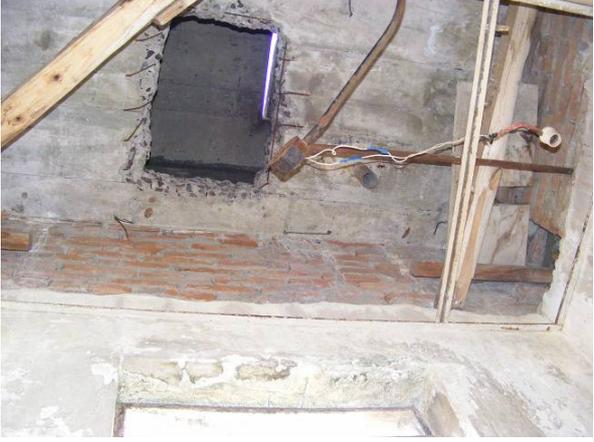
<p>- Na vista da descida de tubulação da caixa d'água para abastecer os sanitários vê-se a precariedade da instalação elétrica, apresentando ferrugem na tubulação de ferro existente e fiação aparente.</p>

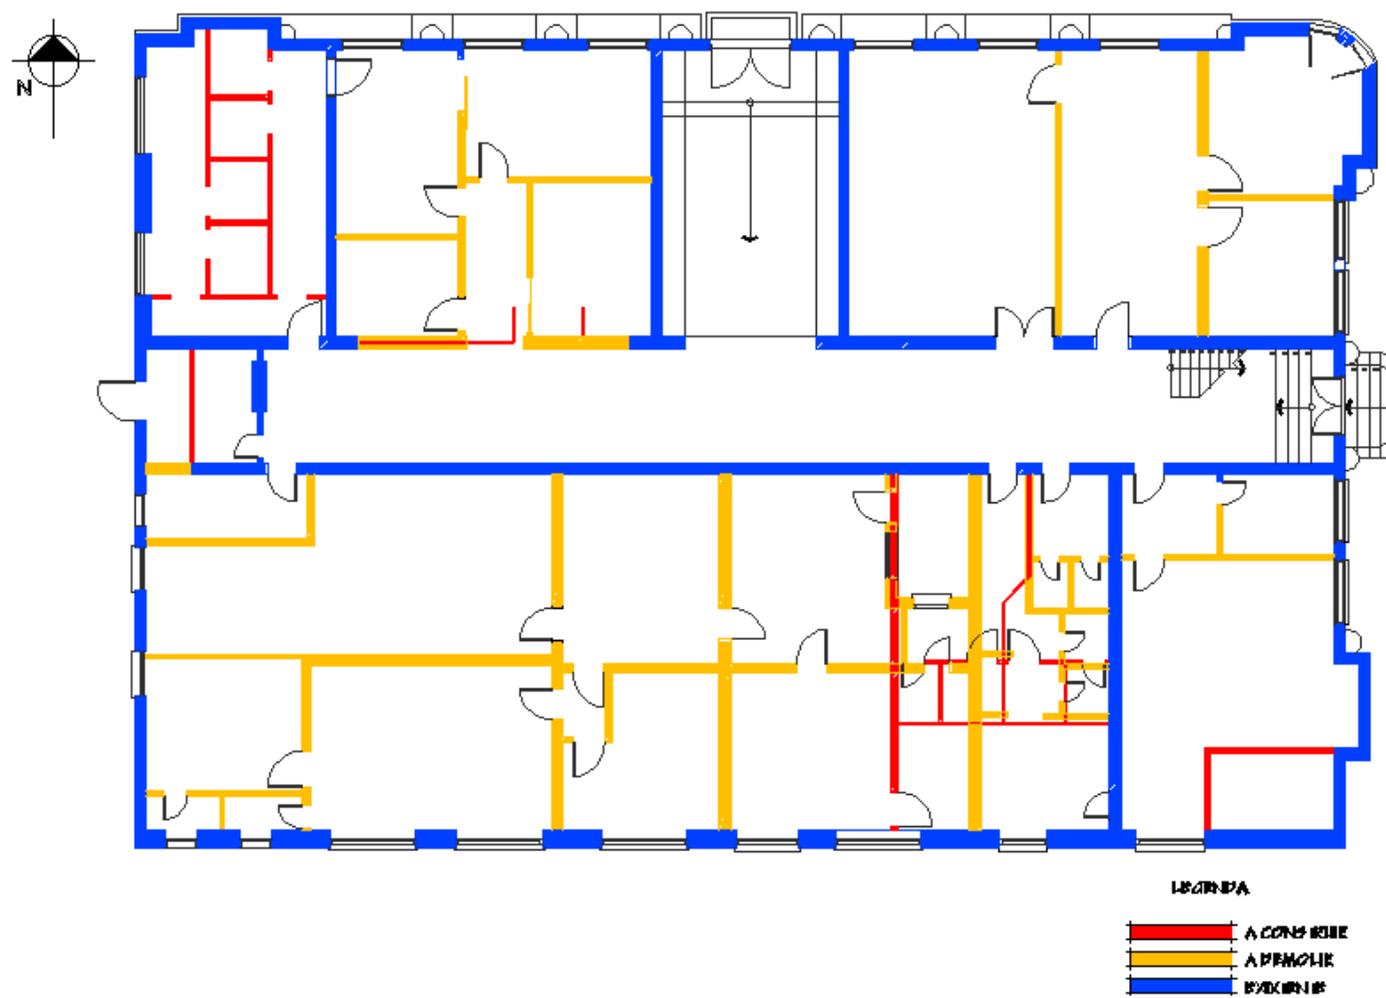
Figura 43 – Planta Baixa Reforma Térreo.
Fonte: a autora, 2012.

A figura 43 demonstra quais serão as áreas mantidas no térreo da edificação. Através das estruturas existentes, em azul, percebe-se que o novo projeto optou por adequar o programa de necessidades aos espaços disponíveis, preservando a forma e o percorrer da forma. As remoções, em amarelo, justificam-se por serem divisórias acrescentadas ao longo das reformas e adaptações que a Casa sofreu, não se tratando de estruturas originais, além de má distribuição dos espaços existentes. A exemplo, tem-se a subestação, hoje sem acesso externo, ocupando área nobre da edificação e que passará a abrigar-se em local protegido e de fácil acesso, através da Rua Roque Calage.

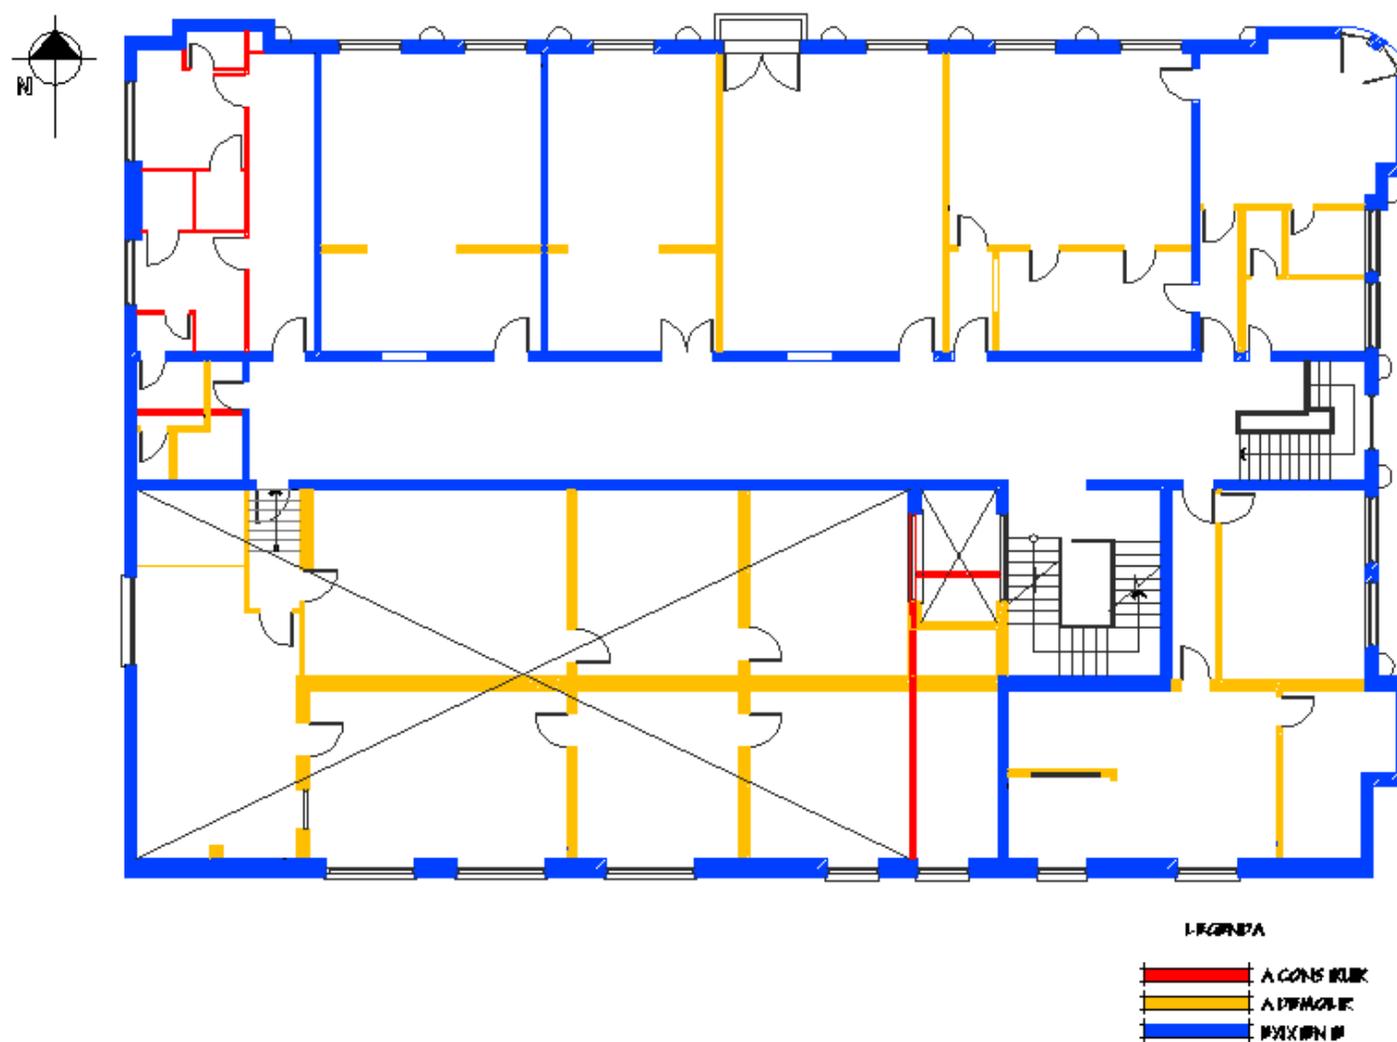
Figura 46 - Planta Baixa Reforma Segundo Pavimento.
Fonte: a autora, 2012.

Na figura 46 observa-se o aproveitamento do desnível para o auditório, eliminando três (3) salas sem iluminação e ventilação adequadas, além de aproveitamento da altura para sala de controle.

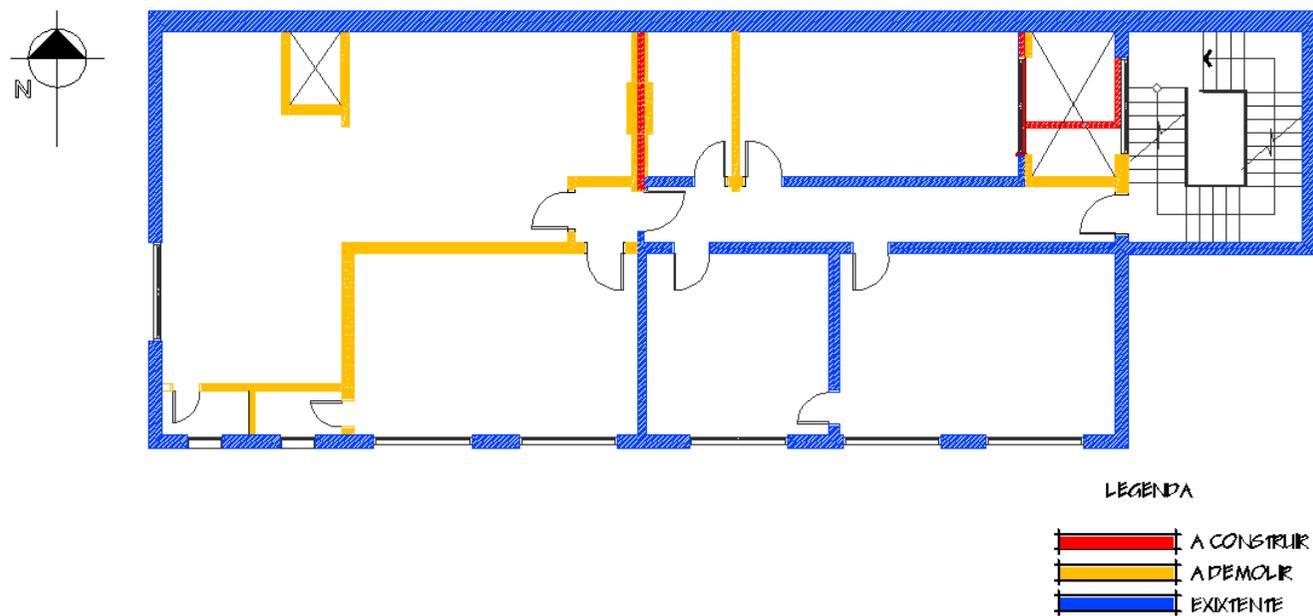
Figura 49 - Planta Baixa Reforma Pavimento Intermediário.
Fonte: a autora, 2012.

Através da figura 49, vê-se que a parede em vermelho a ser refeita procura atender a questão acústica da utilização das salas deste andar, visto que hoje há uma abertura vedada por um tampo de madeira. Percebe-se ainda a eliminação do poço de luz, hoje insuficiente, dando lugar ao elevador.

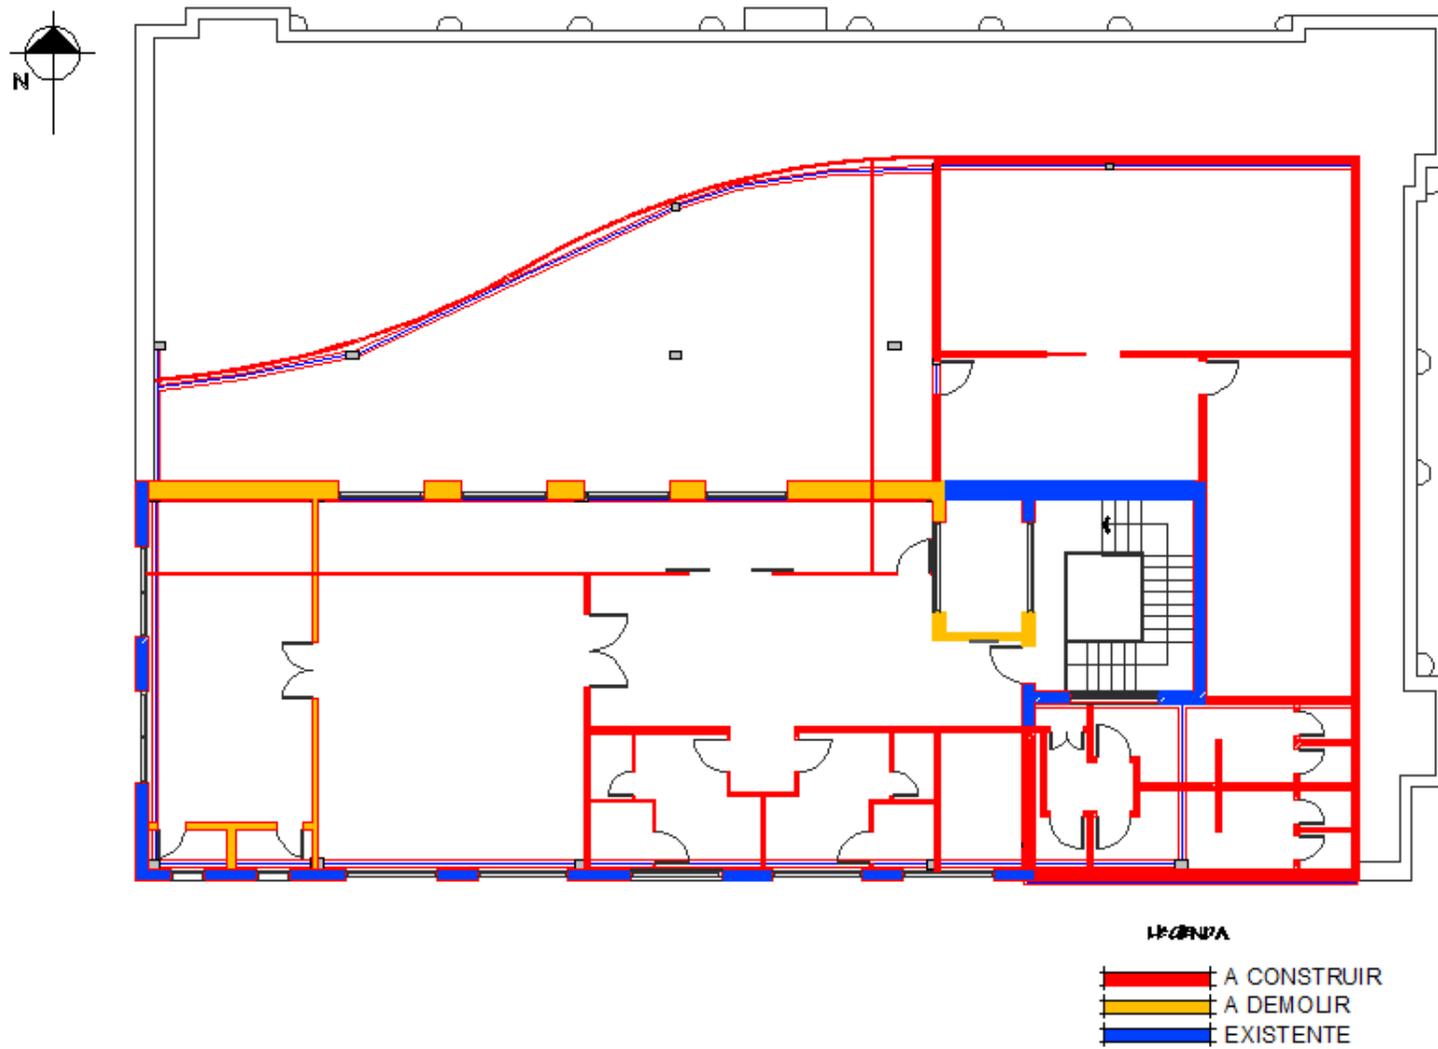
Figura 51 - Planta Baixa Reforma Terceiro Pavimento.
Fonte: a autora, 2012.

Atenta-se para a modificação volumétrica proposta neste andar. Na figura 51 pode-se observar que a estrutura da escada original e as duas paredes ao fundo serão mantidas. Isso se deve ao grande comprometimento do espaço existente hoje, principalmente a cobertura, além da necessidade e disponibilidade em atender os espaços administrativos e de convivência solicitados no programa de necessidades. É possível verificar a volumetria proposta no projeto nas figuras 53 e 54.

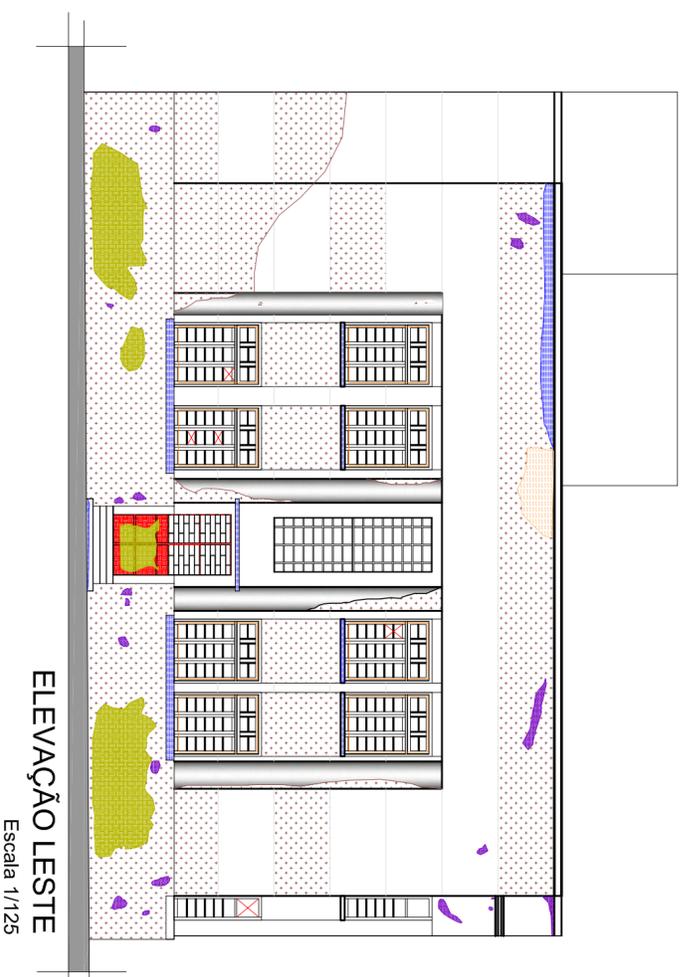
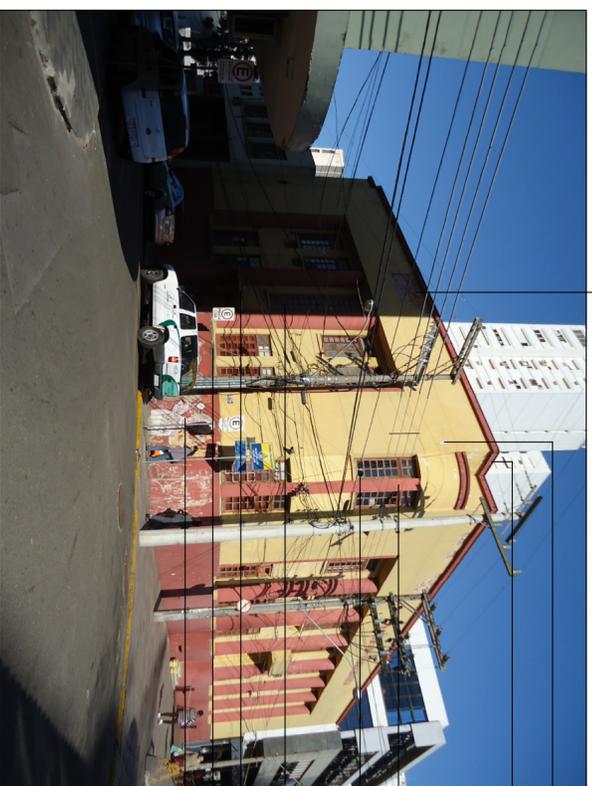
MAPA DE DANOS - Elevação Leste

MATERIAS	DEGRADAÇÕES	INTERVENÇÕES
A1 A3 A4	D3 D4 U5 U7	I12 I15 I5 I2 I13
A1 A3 A4	D3 D4 U2 U7	I1 I12 I15 I5 I2 I13
A1 C1 C2	D4 U1 U2 U7	I1 I9 I11
A2 A3 A4	D3 D4 U5 U7	I8 I2 I15 I13
M1 V	D2 D4 U5 U7	I2 I7 I13 I16 I17
m	U3	I8 I13
A3 A4	D1 D3 D4 U5 U7	I3 I5 I7 I13
A3 A4	D3 D4 L1 U2 U5 U7	I12 I15 I5 I2 I13
A1 A3 A4	D3 D4 L2 L3 U5 U7	I12 I15 I5 I2 I13
