UNIVERSIDADE FEDERAL DE SANTA MARIA  
CENTRO DE TECNOLOGIA  
CURSO DE ENGENHARIA CIVIL

**ANÁLISE DAS MANIFESTAÇÕES PATOLÓGICAS EM UMA  
EDIFICAÇÃO RESIDENCIAL NA FASE DE EXECUÇÃO INICIANDO A  
FASE DE ACABAMENTOS – ESTUDO DE CASO**

Trabalho de conclusão de curso apresentado ao Curso de Engenharia Civil, da  
Universidade Federal de Santa Maria (UFSM, RS), como requisito para obtenção do  
título de **Engenheira Civil**.

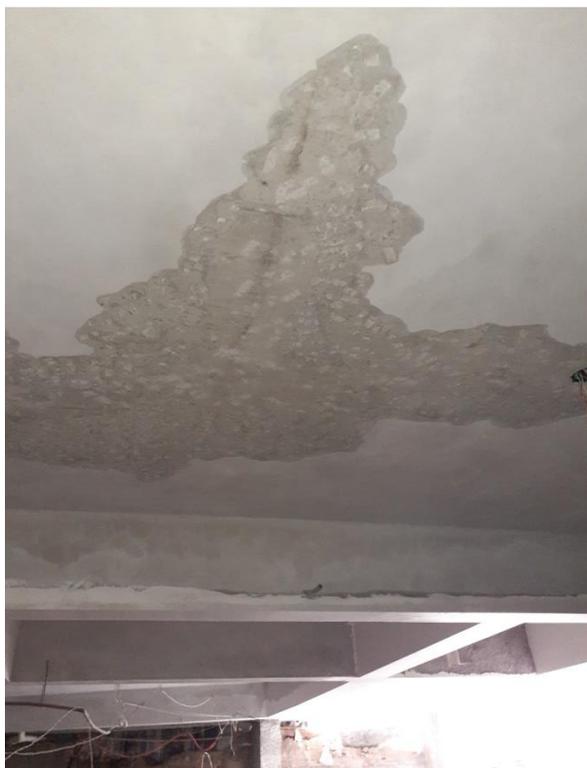
FIGURA 12: Desplacamento de reboco

Pode haver um deslocamento de revestimentos em uma edificação por vários motivos, dentre eles tem-se: a camada de reboco ficar muito espessa, erro no traço da argamassa, se houver uma deficiência na camada de aderência, seja por falta de chapisco ou falta de umidade para auxiliar no processo de hidratação do concreto. Se for deslocamento de revestimentos cerâmicos, este pode ser ocasionado por erro no traço da argamassa colante, falta de umidade entre a superfície e a placa cerâmica para ajudar na aderência, erro no momento em que houver a execução do revestimento. A figura 12, ilustra deslocamento de reboco em um teto de uma edificação.

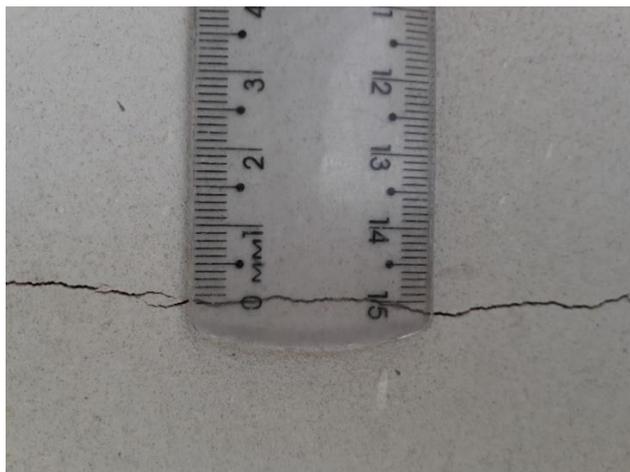
FIGURA 13: Fissura por variação de temperatura

Essa situação, geralmente, acontece pouco tempo após a concretagem, gerando fissuras quando o concreto tende a se retrair, no momento de seu resfriamento. Parte dessa retração de origem térmica fica restringida gerando tensões de tração que podem ultrapassar a capacidade de resistência mecânica do concreto.

Na figura 13, tem-se a ilustração de retração térmica na argamassa sobre uma parede.
