AVALIAÇÃO PÓS-OCUPAÇÃO DE EDIFÍCIOS
RESIDENCIAIS EM ALVENARIA ESTRUTURAL

DISSERTAÇÃO DE MESTRADO

Ângela Cecília Salvati

2011

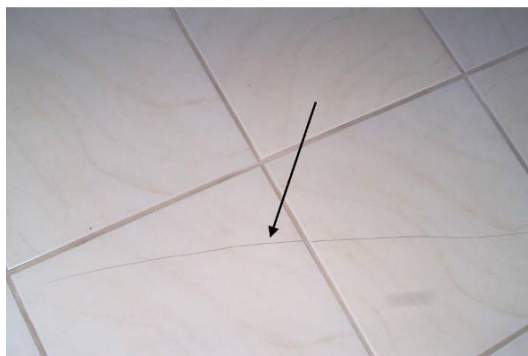
Figura 19 – Ocorrência de trincas nos pisos do Edifício 1.

Foi levantada a ocorrência de patologias nos pisos dos cômodos dos apartamentos, onde se constatou a predominância do uso do revestimento cerâmico em todos os apartamentos avaliados. Foi identificada apenas uma patologia no que se refere ao piso, onde o apartamento apresenta problemas de trinca nos pisos da cozinha e área de serviço. A Figura 19, a seguir, demonstra a patologia levantada.

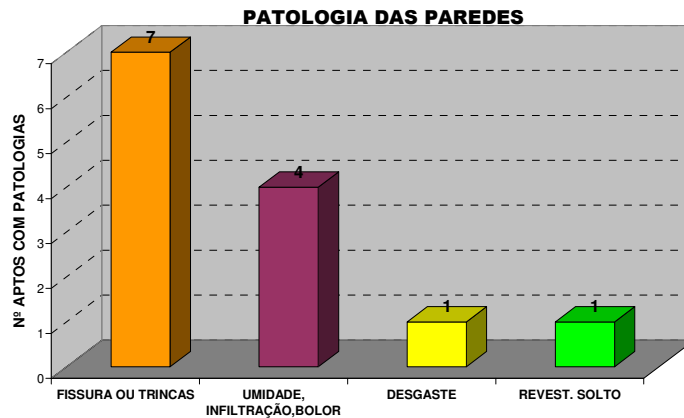
Figura 20 – Ocorrência das principais patologias nas paredes do Edifício 1.

A fissura é apresentada como patologia mais ocorrente, ou seja, 70% dos apartamentos avaliados (10 unidades) apresentam fissuras nas paredes, sendo mais intensa no ultimo pavimento. Em segundo lugar está a presença de umidade, infiltração e bolor, existente em 40% dos apartamentos vistoriados, conforme mostra a Figura 21 e Figura 22 a seguir.

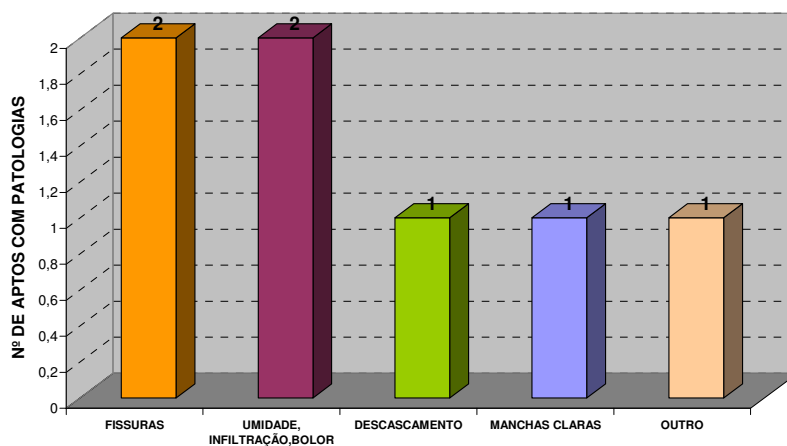
Figura 25 – Patologias ocorrentes no teto do Edifício 1.

De acordo com a vistoria realizada, o teto dos apartamentos é constituído de laje de concreto armado, com exceção dos banheiros que possuem rebaixo em gesso. As patologias observadas no teto são apresentadas abaixo conforme a Figura 25 abaixo.

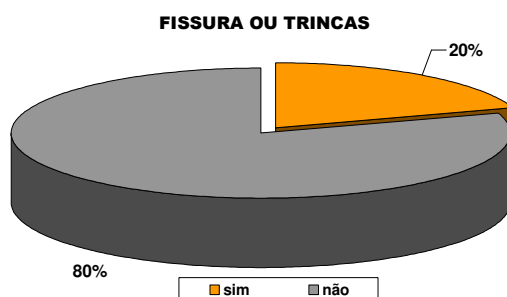
Figura 26 – Ocorrência de fissuras no teto.

De acordo com a Figura 26, a seguir, as fissuras no teto e umidade, infiltração, bolor possuem resultados iguais. Os problemas de umidade, infiltração e bolor no teto foram observados nos dormitórios e cozinhas dos apartamentos avaliados.

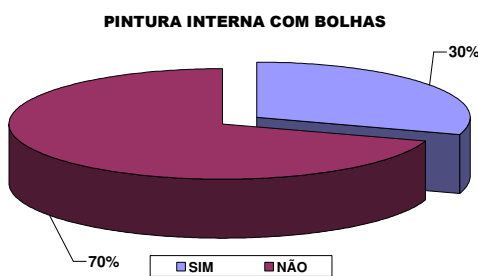
Figura 29 – Ocorrência de pintura com bolhas nos apartamentos do Edifício 1.

De acordo com a vistoria realizada nos apartamentos do Edifício 1, por se tratar de uma edificação com poucos anos de ocupação, na maioria dos casos ainda permanecendo a primeira pintura (70% unidades), onde, sobre o reboco a aplicação de tinta acrílica em tonalidade clara. Observou-se que a adoção da qualidade da pintura interna não teve a resistência desejada, devido à ocorrência de problemas encontrados.

De acordo com as figuras apresentadas abaixo, a pintura interna apresenta 30% das unidades vistoriadas com bolhas, 20% descascada e apenas 10 % com a pintura desbotada. Esses tipos de patologias são ocorrentes nos cômodos de sala e dormitórios em paredes internas dos apartamentos, conforme a Figura 29 e a Figura 30.

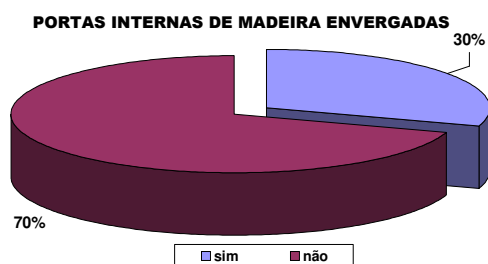
Figura 31 – Avaliação das portas internas de madeira dos apartamentos do Edifício 1.

correr e janelas do tipo maxim-ar nos banheiros. De acordo com a Figura 31 abaixo, obteve ocorrência de problemas somente nas portas internas de madeira (30% apartamentos), podendo desconsiderar os itens de apodrecimento, laminas descoladas, problemas de fixação e problemas de fechamento das portas por não ter nenhuma ocorrência.

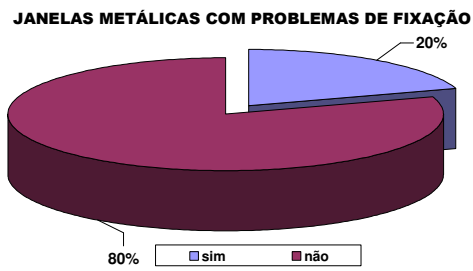
A Figura 33 e Figura 34 apresentam que 20 % dos apartamentos avaliados apresentam problemas de fixação nas janelas metálicas e 27 % apresentam fechaduras com problemas e dificuldade para abrir.

Figura 33 – Ocorrência de problemas de fixação das janelas metálicas vistoriadas.

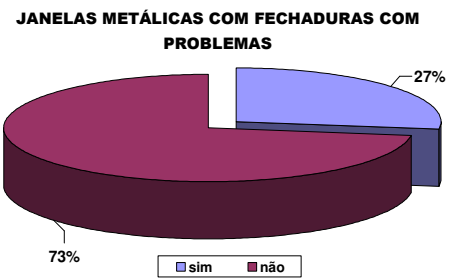
Figura 34 – Ocorrência de fechaduras com problemas das janelas metálicas.

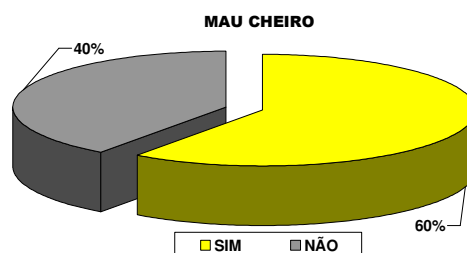
As instalações de esgoto obtiveram resultados somente no item de mau cheiro, 60% dos apartamentos com problemas referentes ao mau cheiro nos encanamentos da pia da cozinha (3 unidades), caixa de gordura (1 unidade) e ralo do banheiro (2 unidades). A Figura 36 mostra os resultados obtidos.

Figura 36 – Ocorrência de mau cheiro das instalações de esgoto.

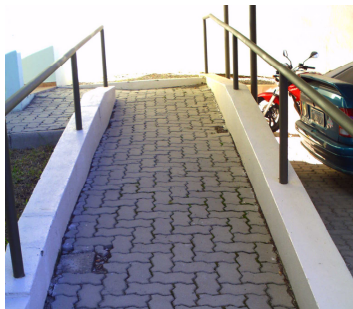
A pavimentação das calçadas, fluxos existentes do edifício em questão apresentam alguns problemas de destacamento do piso, sendo visível o mau acabamento de colocação do revestimento. A Figura 38 e a Figura 39 mostram a situação do piso.

Figura 38 – Calçada com revestimento solto.

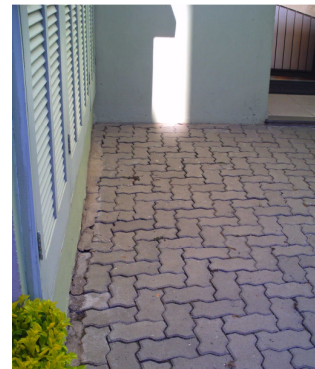
Figura 39 – Mau acabamento do piso.

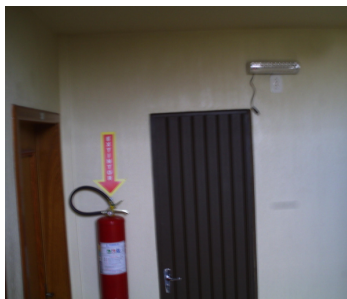
O sistema de iluminação de emergência foi verificado segundo a norma municipal pertinente e NBR 10898 – Sistema de Sinalização de Emergência, ficando a sinalização de saída de acordo com a NBR 9077. A vistoria realizada na edificação conclui a adequada instalação do sistema de sinalização, e uso totalmente inadequado da iluminação de emergência devido ao plug de carregamento da bateria não estar conectado na tomada, impedindo assim a utilização do equipamento. A Figura 44 mostra a utilização inadequada.

Figura 44 – Utilização inadequada da iluminação de emergência do Edifício 1.

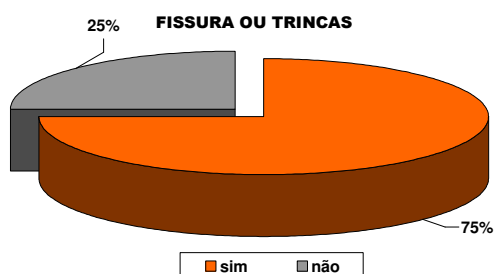
A fissura é apresentada como patologia mais ocorrente, ou seja, 75% dos apartamentos avaliados (12 unidades) apresentam fissuras nas paredes, sendo mais intensa nos apartamentos de ultimo pavimento, apresentando fissuras típicas deste pavimento. Em segundo lugar está a ocorrência de umidade, infiltração, bolor presente em 62% dos apartamentos vistoriados (10 unidades) ocasionada na maioria das vezes pela entrada de água pelo sistema de cobertura ou

Figura 55 – Fissuras nas paredes dos apartamentos do Edifício 2.

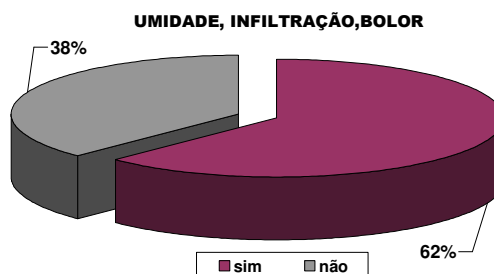
pelas águas das chuvas (externo para interno). A Figura 55 e a Figura 56 apresentam os respectivos resultados.

Figura 56 – Umidade, infiltração, bolor nas paredes dos apartamentos do Edifício 2.

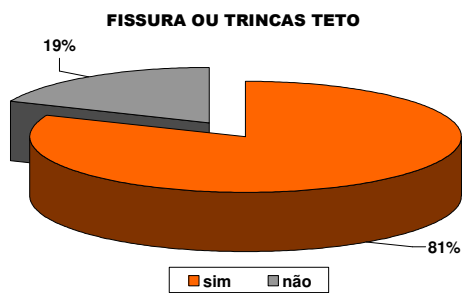
Na maioria dos ambientes, com exceção do banheiro que possui rebaixo em gesso, o teto é constituído de laje de concreto armado, moldadas no local da obra, apresentando algumas deformidades, sendo causadas pela falta de um cuidado maior na sua execução. Como maior incidente de patologia encontrada no teto está à fissura, ocorrendo

Figura 60 – Fissuras no teto nos apartamentos do do Edifício 2.

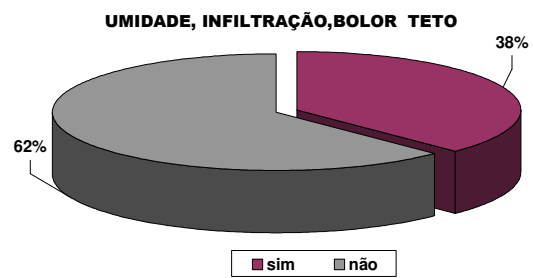
principalmente nas lajes em concreto armado seguida da umidade, infiltração, bolor nos forros em gesso. A Figura 59 apresenta as ocorrências das patologias observadas.

Figura 61 – Umidade, infiltração, bolor no Teto nos apartamentos do Edifício 2.

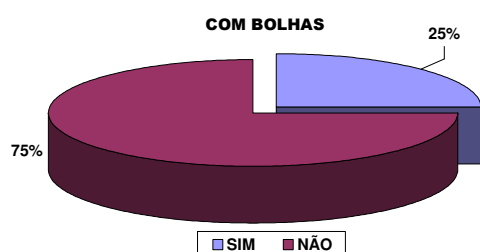
Neste caso, sobre o reboco a aplicação de tinta acrílica em tonalidade clara, na maioria dos casos permanecendo ainda a primeira pintura. Observou-se que a adoção desse tipo de revestimento não teve resistência desejada, estando após três anos de uso comprometendo no que tange a sua função. A Figura 64 mostra as principais patologias encontradas.

Figura 65 – Pintura com bolhas nos apartamentos do Edifício 2.

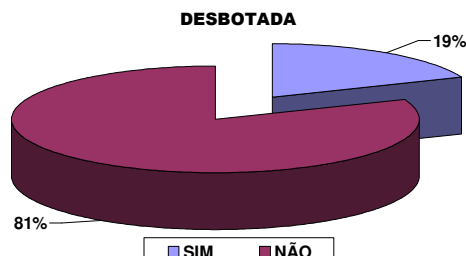
Figura 66 – Pintura desbotada nos apartamentos do Edifício 2.

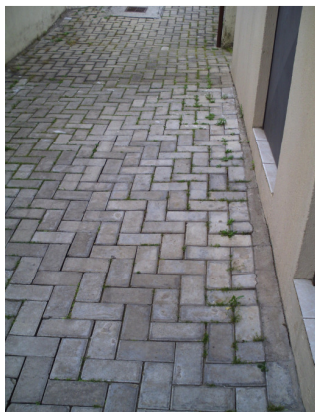
A pavimentação das calçadas de fluxos existentes internos do edifício em questão apresenta problemas de destacamento, desnivelamento, e pisos soltos. Os problemas encontrados são originados da preparação inadequada do terrapleno, apiloamento do solo e consequente base (lastro de pedra britada) para o assentamento do revestimento (piso de concreto), que mesmo durante o pouco tempo de utilização apresenta problemas. A Figura 77 e a Figura 78 mostram a situação do piso.

Figura 77 – Pavimentação com desnível inadequado. **Figura 78** – Afundamento do piso.

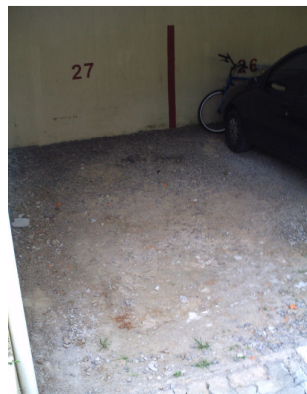
Figura 88 – Ausência de pavimentação no Box de estacionamento.

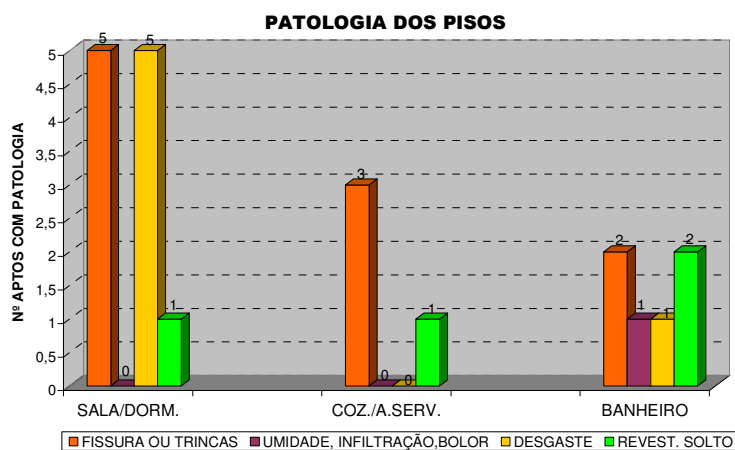
Figura 92 – Ocorrência de patologias nos pisos dos apartamentos do Edifício 3.

Os ambientes de sala e dormitório tiveram a maior ocorrência de patologias de piso como fissuras e desgaste, ocorrendo somente em cinco apartamentos. Na cozinha/ área de serviço foram detectados três unidades com problemas de fissuras e somente uma ocorrência de revestimento solto, observando ainda outros dois casos de fissuras e revestimentos soltos no banheiro.

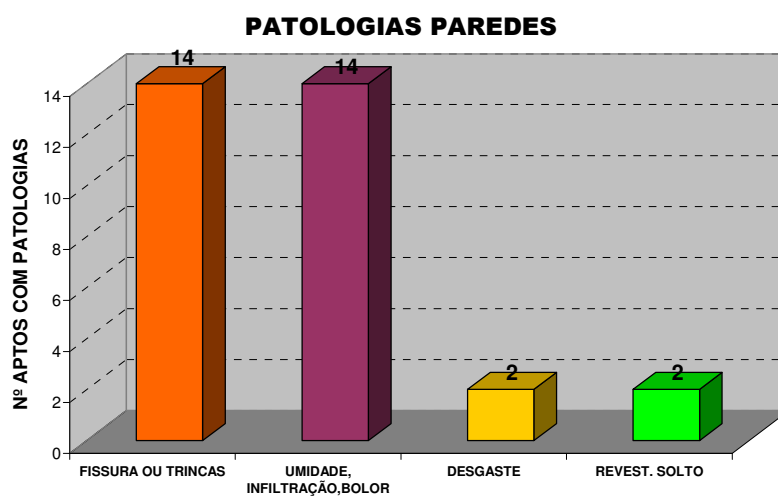
Figura 95 – Ocorrência das principais patologias nas paredes dos apartamentos do Edifício 3.

As patologias mais encontradas nas paredes são as fissuras e umidade, mesmo apresentando apenas 47 % de incidência, conforme as figuras seguintes.

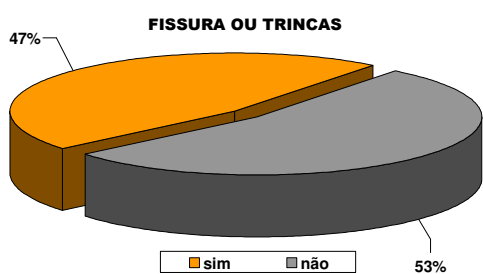
Figura 96 – Fissuras ou trincas nos apartamentos do Edifício 3.

As fissuras, além de afetarem desfavoravelmente o aspecto do parâmetro, diminuem a contribuição para estanqueidade da parede. No Edifício 3, em geral, o aparecimento das fissuras acontece nas paredes que recebem maior incidência solar, ou seja, acontece um rápido processo de aquecimento e resfriamento da estrutura – variação térmica. Os outros tipos de fissuras externas observadas podem ser causados por movimentação dos revestimentos devidos a entrada em cargas das paredes, ação de vibração ou choques, reação química ou alterações físicas.

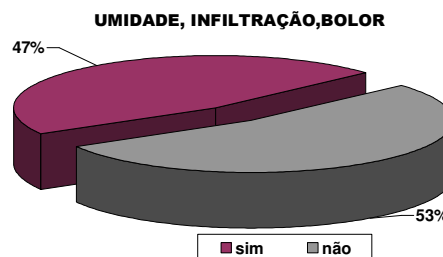
Figura 97 – Umidade, infiltração nas paredes dos apartamentos do Edifício 3.

Em relação às paredes com infiltração, manchas de umidade ou bolor observadas nas vistorias, no caso das fachadas, são provenientes de infiltrações decorrentes da ação da água de chuva (infiltração por fissuras entre componentes estruturais, como pilares e vigas, paredes de vedação; destacamento no encontro entre paredes, em particular quando da adoção de juntas ao prumo; frestas na interface entre esquadrias e paredes; e fissuras no corpo da parede), e umidade proveniente do piso decorrente da ascensão capilar da água.

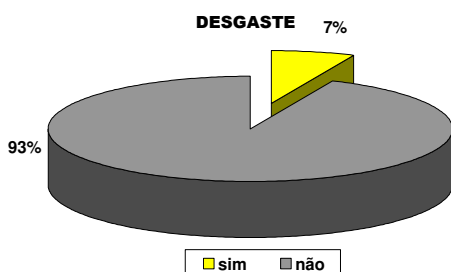
Com relação ao desgaste e revestimento solto da parede, observou-se que apenas 7 % dos apartamentos vistoriados apresentavam algum tipo de desgaste das paredes em algum ponto, e outros 7 % para revestimentos soltos, esses dados estão apresentados na Figura 100 e Figura 101.

Figura 100 – Ocorrência de fissuras nas paredes dos apartamentos do Edifício 3.

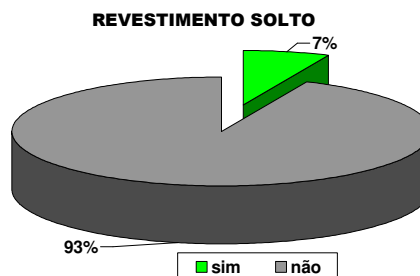
Figura 101 – Ocorrência de Umidade, infiltração nas paredes dos apartamentos do Edifício 3.

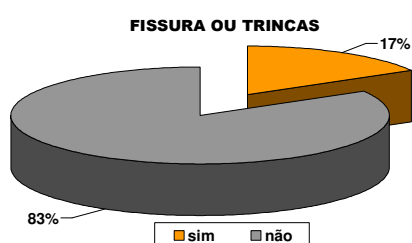
Na maioria dos ambientes, com exceção do banheiro que tem rebaixo em gesso, o teto é constituído de laje. As ocorrências de patologias no teto são consideradas pequenas, ou seja, 17% apresentam fissuras e 10% com problemas de umidade, infiltração ou bolor no teto. A incidência de descascamento e manchas pode ser totalmente desconsiderada pela inexistência das anomalias. As figuras apresentadas abaixo às ocorrências das patologias observadas.

Figura 102 – Ocorrência de Fissuras no teto dos apartamentos do Edifício 3.

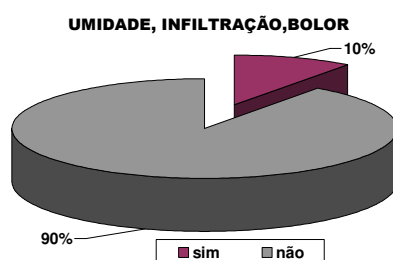
Figura 103 – Umidade, infiltração, bolor no teto dos apartamentos do Edifício 3.

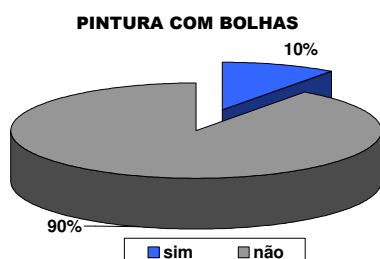
Neste caso, sobre o reboco a aplicação de tinta acrílica em tonalidade clara, na maioria dos casos permanecendo ainda a primeira pintura. Nesse caso, observou-se que os problemas em relação à pintura não são relevantes, pois se constatou um número mínimo de patologias referentes à pintura. Os dados da Figura 104 e a Figura 105 mostram as principais patologias encontradas.

Figura 104 – Ocorrência de pintura com bolhas nos apartamentos do Edifício 3.

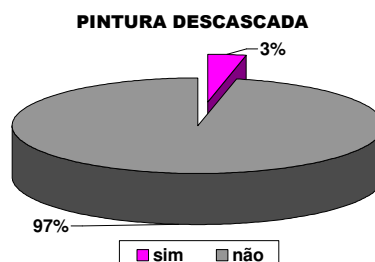
Figura 105 – Ocorrência de pintura descascada nos apartamentos do Edifício 3.

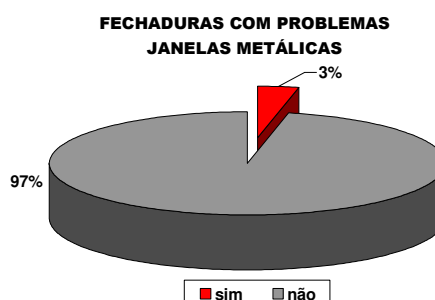
Figura 107 – Fechaduras com problemas nos apartamentos do Edifício 3.

Apenas 3 % do total dos apartamentos vistoriados têm problemas com as janelas de alumínio, apresentando somente as fechaduras com problemas.

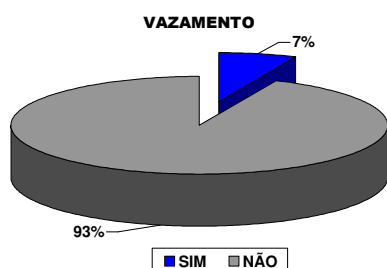
Figura 108 – Ocorrência de vazamento.

Os problemas de instalações de água e esgoto nos apartamentos vistoriados não são considerados problemáticos, ou seja, apenas 7% dos apartamentos vistoriados no Edifício 3. Em relação às ocorrências dos apartamentos que tiveram e/ou tem problemas com instalações de esgoto, apenas 17 % dos apartamentos em problemas com mau cheiro e 7 % com entupimentos.

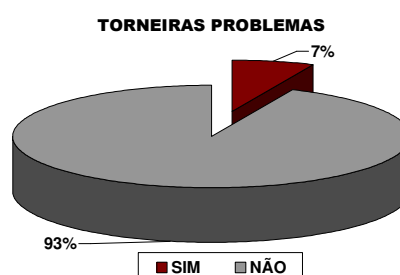
Figura 109 – Torneiras com problemas.

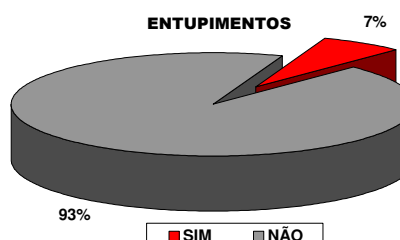
Figura 111 – Ocorrência de entupimentos.

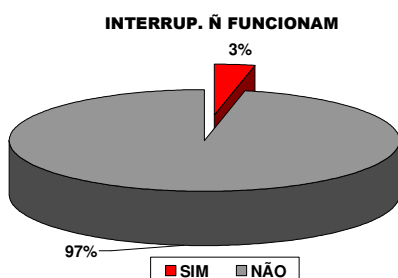
funcionamento de tomadas com 7% do total dos apartamentos vistoriados, juntamente com 7 % dos apartamentos que tiveram problemas com curto circuito. Apenas 3% dos apartamentos tiveram ocorrência de não funcionamento de tomadas, igualando a 3 % de problemas detectados em relação ao desligamento do disjuntor interno dos apartamentos. A Figura 112 e a Figura 113 apresentam os resultados dessa categoria.

Figura 112 – Interruptores não funcionam.

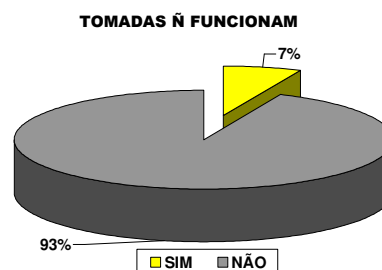
Figura 113 – Tomadas não funcionam.

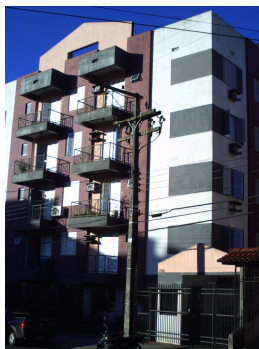
Percebe-se que a grande maioria dos problemas observados é decorrente da falta de manutenção das fachadas do Edifício 3, principalmente no que diz respeito à pintura. A edificação ainda mantém a primeira pintura que está visivelmente desgastada, proporcionando falta de proteção para a estrutura, conforme mostra a Figura 128 e a Figura 129.

Figura 128 – Pintura danificada.
