**AVALIAÇÃO DO RISCO A ESCORREGAMENTOS  
DEVIDO A OCUPAÇÃO URBANA NA VILA BELA  
VISTA EM SANTA MARIA-RS**

**DISSERTAÇÃO DE MESTRADO**

**Guilherme La Flor Ziegler**

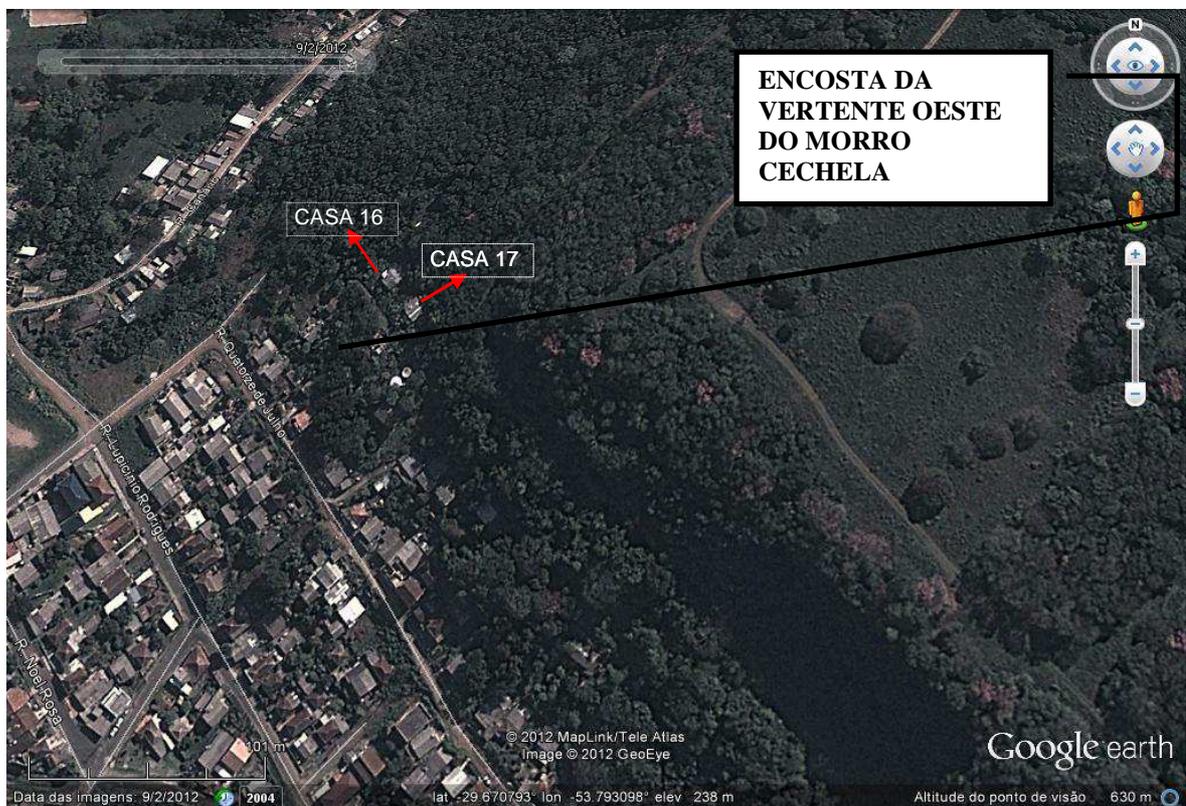
Figura 30 – Ocupação urbana horizontal da vila Bela Vista (oeste do morro Cechela). Setas vermelhas indicando casas situadas na parte mais alta da encosta da vertente oeste do morro. FONTE: Google Earth, imagem de 09/02/2012.

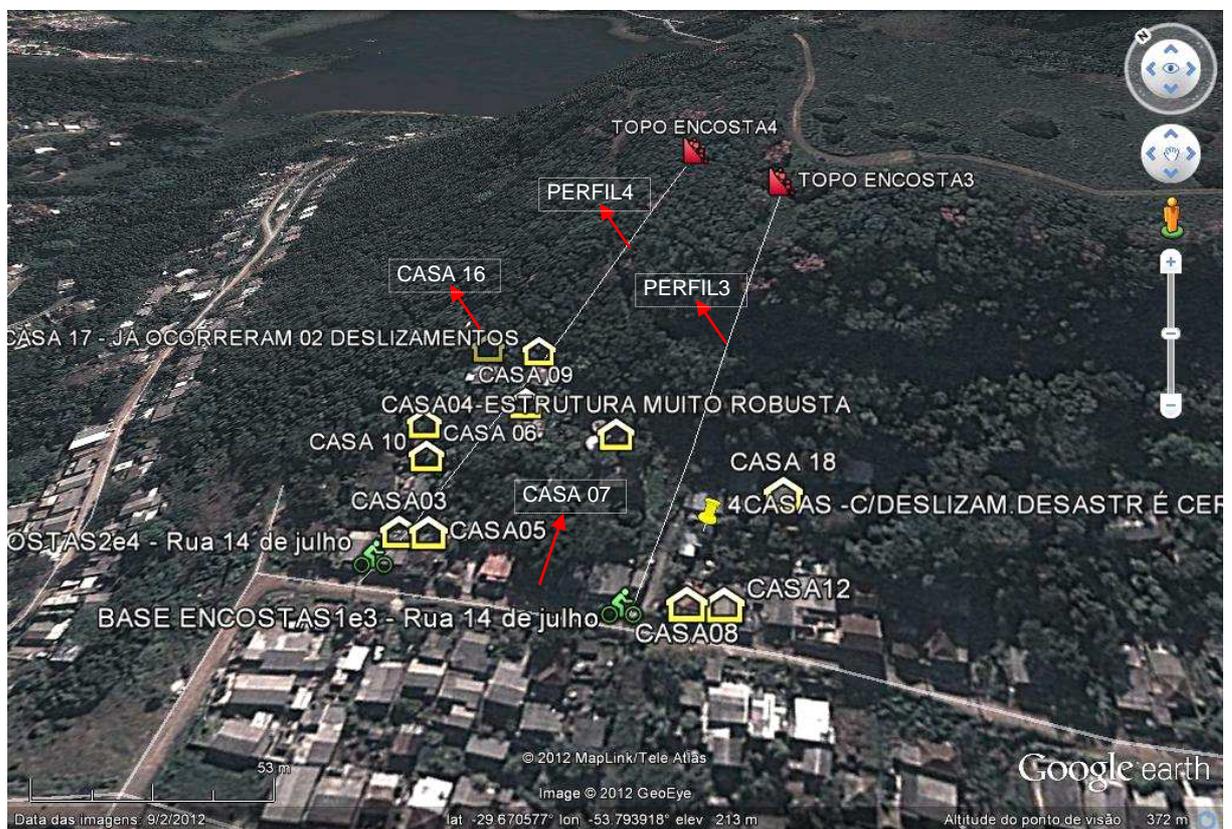
As CASAS 03, 05, 07, 08 e 12 estão situadas junto à base da encosta para os perfis considerados como mais críticos a escorregamento (PERFIL 3 e 4 da Figura 32). As demais casas situam-se na porção intermediária da encosta. As CASAS 16 e

Figura 32 – Vista oeste da ocupação urbana da encosta da vertente oeste do morro Cechela na Vila Bela Vista. FONTE: Google Earth, imagem de 09/02/2012.

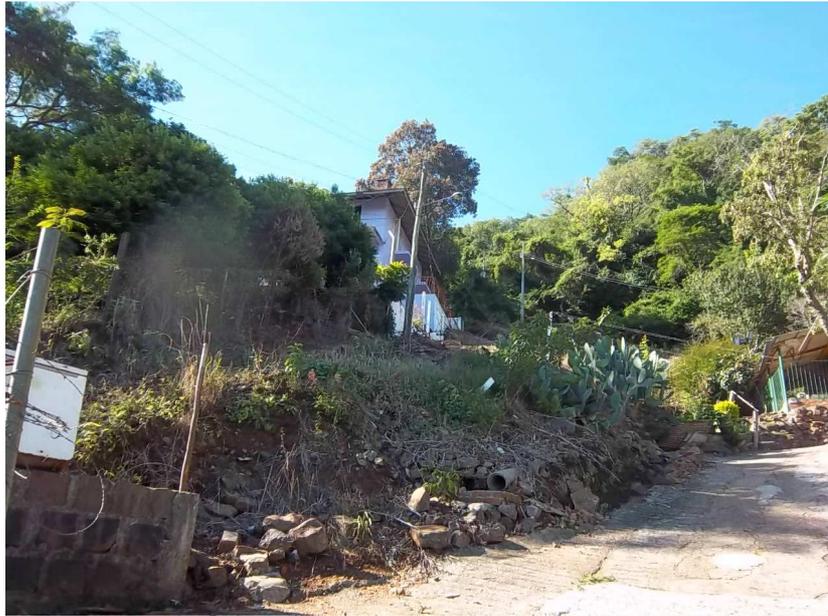
Figura 42 – Vista da porção intermediária a partir da base da encosta (Rua 14 de Julho).

LOCAL	CONDICIONANTES E INDICADORES	POTENCIALIDADE
Base da encosta (elevação 195m)	Presença de cortes subverticais ( $h = 2$ a $4$ m) com as moradias distando menos de $2,0$ m da base dos taludes com inclinação maior que $30^\circ$ . Amplitude H de até $20$ m. Solos coluvionares rasos sobre o arenito. Inexistência de dispositivo de drenagem superficial. Algumas moradias possuem muros de contenção. Vegetação rasteira com árvores de porte médio e trechos de solo exposto.	Alta potencialidade para deflagração de erosão superficial ou de escorregamentos planares de solos coluvionares pouco profundos. Indução dos processos instabilizantes pela concentração de águas pluvial e servida.
Porção intermediária da encosta (elevação 200m-203m)	Taludes de inclinação entre $30^\circ$ e $60^\circ$ . Amplitude H de até $15$ m. Verificada a presença de aterros lançados com rejeitos de pedra basáltica. Presença de lixo, entulhos de casas demolidas e lançamento de águas servidas no sentido encosta abaixo. Inexistência de dispositivo de drenagem superficial. A maioria das moradias possuem muros de contenção.	Alta potencialidade para deflagração de erosão superficial ou de escorregamento de maior porte, mobilizando materiais, lixo e aterros lançados. Indução dos processos instabilizantes pela concentração de águas pluvial e servida.

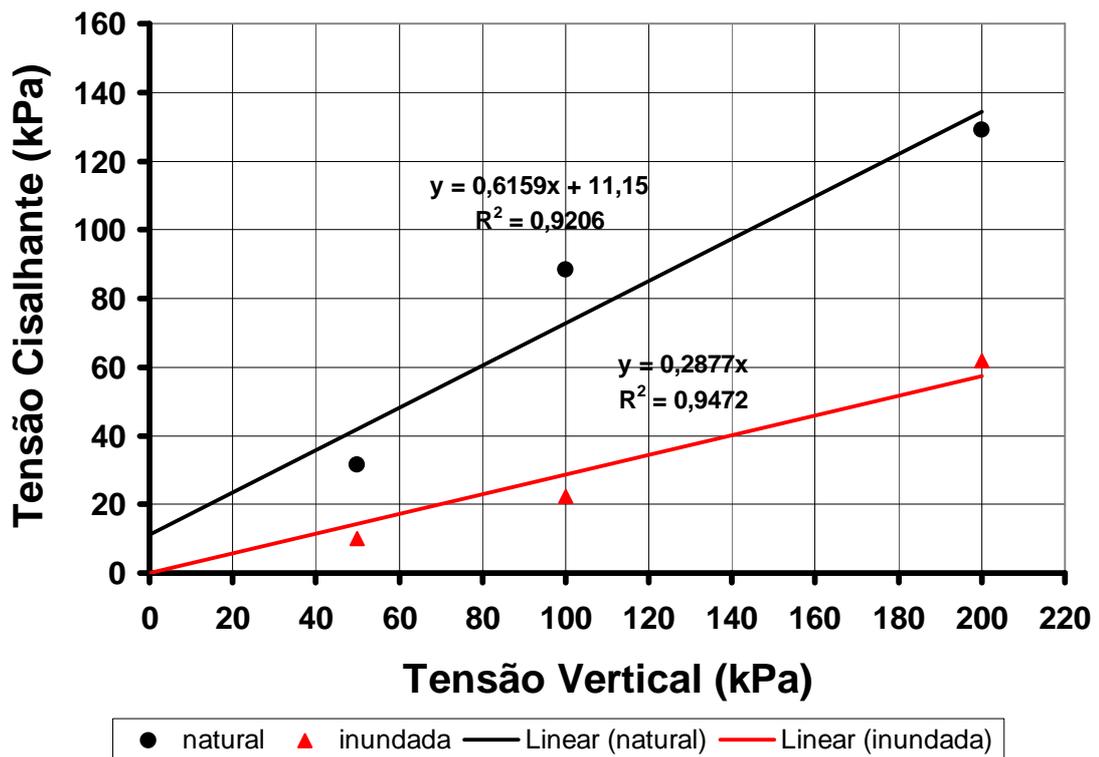
A inundaç o reduziu a tens o de cisalhamento m xima para todos os n veis de tens o aplicados nos ensaios. Nestes materiais, o aumento da umidade e grau de saturac o anulou o intercepto coesivo e reduziu significativamente o  ngulo de atrito interno.

Figura 46 – Envoltórias de ruptura ao cisalhamento do Colúvio para os ensaios realizados na umidade natural e inundada.

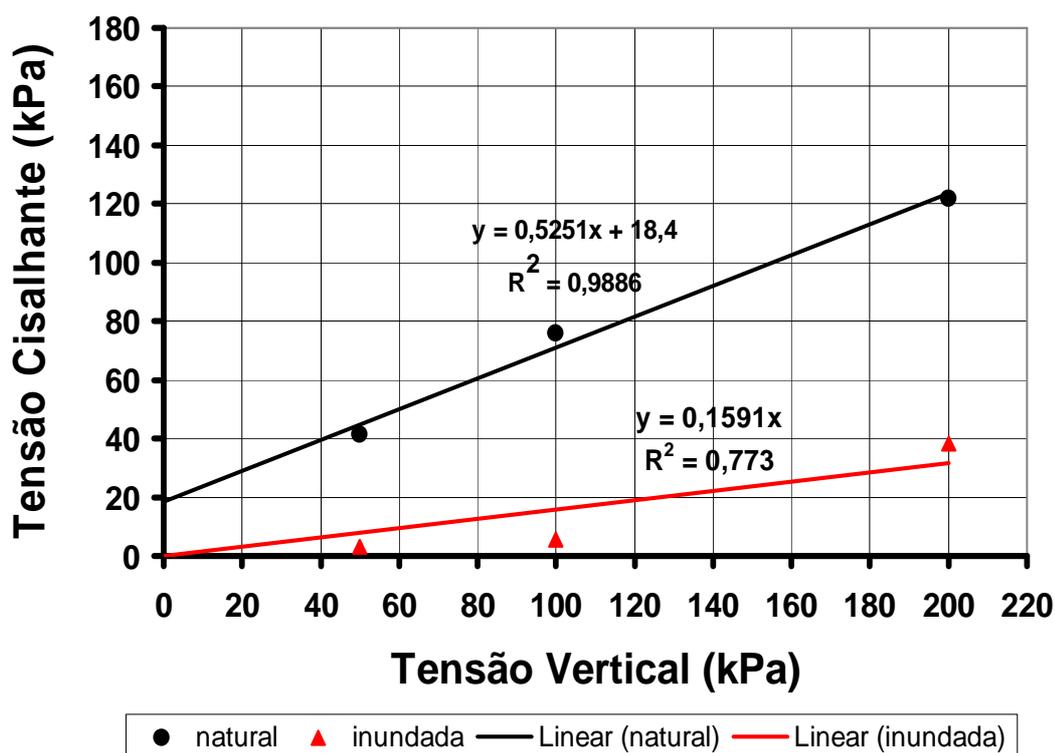
Figura 47 – Envoltórias de ruptura ao cisalhamento do Arenito para os ensaios realizados na umidade natural e inundada.

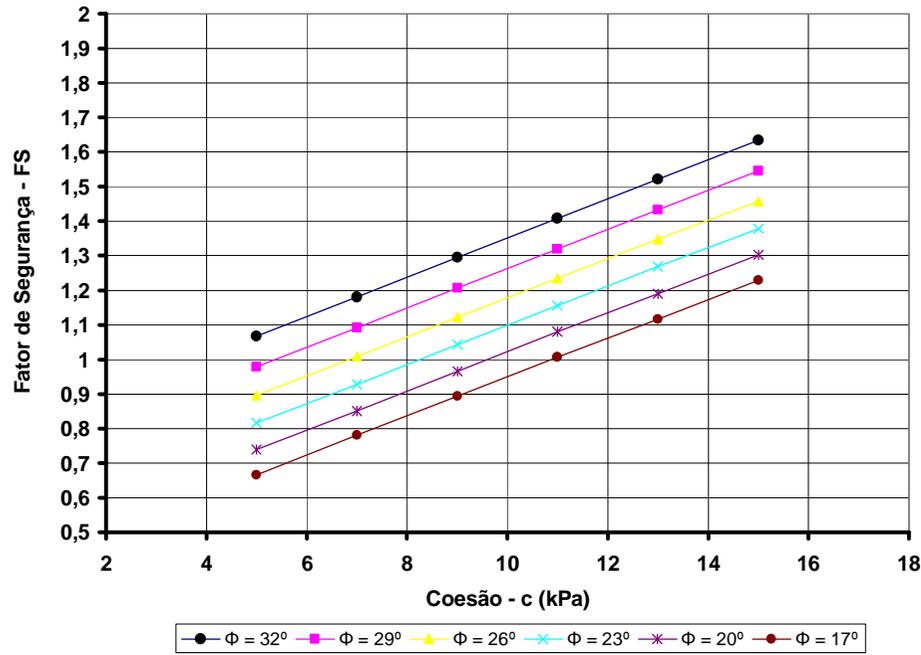
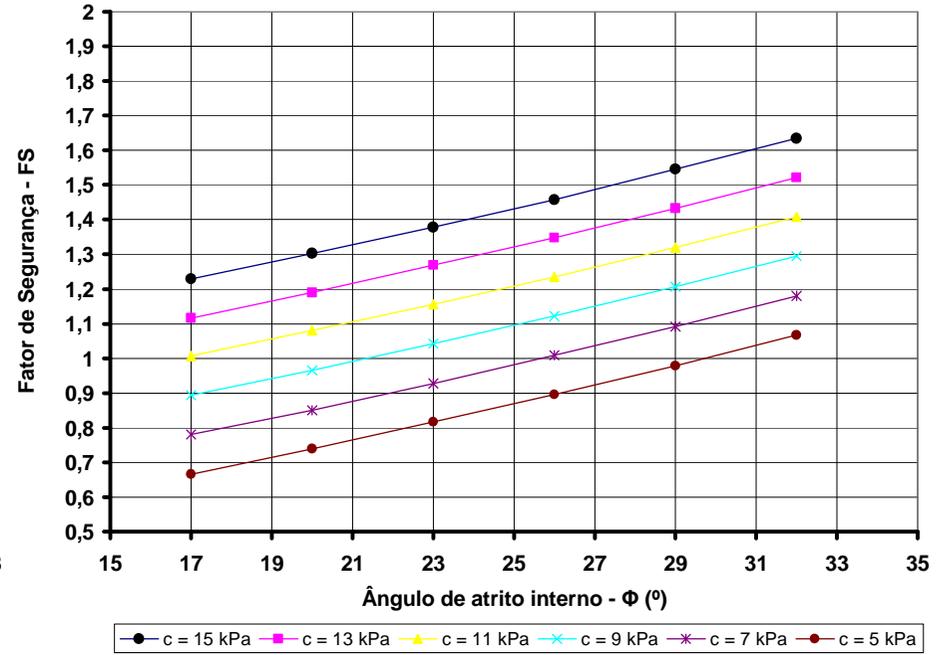
Duas análises paramétricas com os parâmetros de resistência do colúvio natural e com os parâmetros de resistência do colúvio natural e do arenito alterado estão apresentadas na Figuras 50 e 51, respectivamente. Estas figuras apresentam as variações do FS em função da coesão e do ângulo de atrito interno para o perfil da CASA 07. Verifica-se que, nas condições naturais de solo coluvionar e de rocha arenítica, em camadas de pequena espessura, o parâmetro coesão é de grande importância. Já quando são alterados os parâmetros de resistência do substrato arenítico, o ângulo de atrito interno do arenito alterado passa a ter maior importância que as coesões do solo coluvionar e do arenito alterado.

Figura 50 – Variação do FS versus coesão e ângulo de atrito interno na condição de umidade natural.

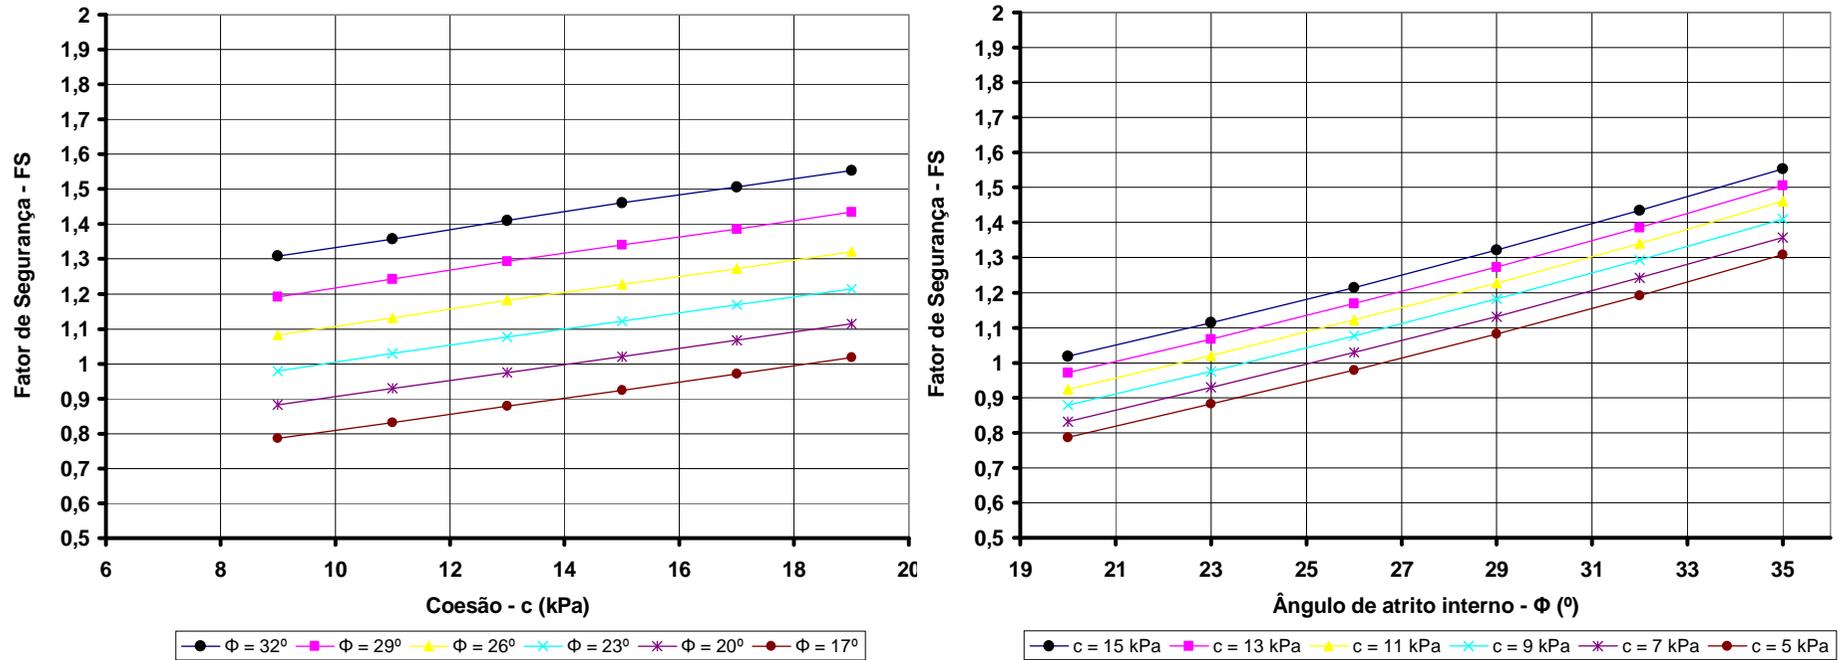
Figura 51 – Variação do FS versus coesão e ângulo de atrito interno na condição de umidade natural e com parâmetros do arenito alterado.

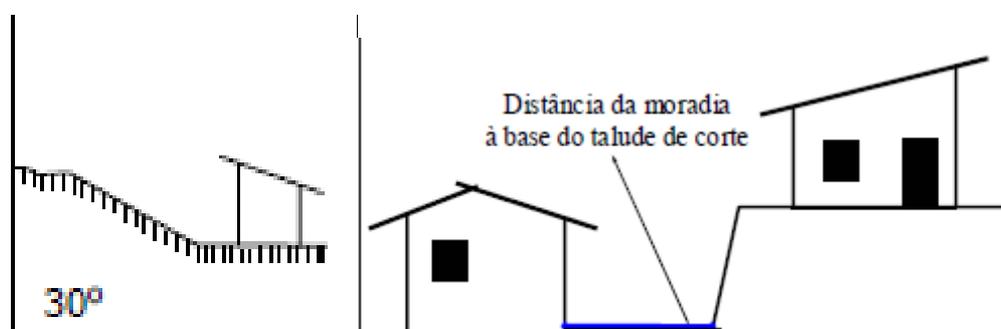
Talude de corte em solo coluvionar raso com corpo de tálus (espessura de até 2,0m) com altura 4,50m e Inclinação 30°. Presença de lixo. Base do talude na elevação 195m.

Dist. da moradia: 3,5m da base da encosta/talude

Figura 52 – Inclinação e distância da moradia à base do talude de corte.

A distância da moradia ao topo ou base de taludes e aterros também é crucial para a determinação do grau (nível) de risco a que a moradia está sujeita. Alguns autores tentaram determinar qual a distância que os materiais mobilizados atingem a partir da base do escorregamento. Nakamura (1990), no Japão estabeleceu que para uma altura maior que 5 m, inclinação maior que  $30^\circ$ , a largura crítica da faixa que pode ser atingida pela ruptura tem o valor equivalente à altura (1:1), tanto para as moradias situadas na base do talude como aquelas próximas ao topo. Augusto Filho (2001), em trabalhos na região da Serra do Mar em Caraguatatuba (SP), estimou que os materiais mobilizados percorreram aproximadamente 70% da altura dos taludes (0,7:1). Para este estudo será considerado como largura da faixa de segurança da ordem de uma vez a altura do talude (1:1).

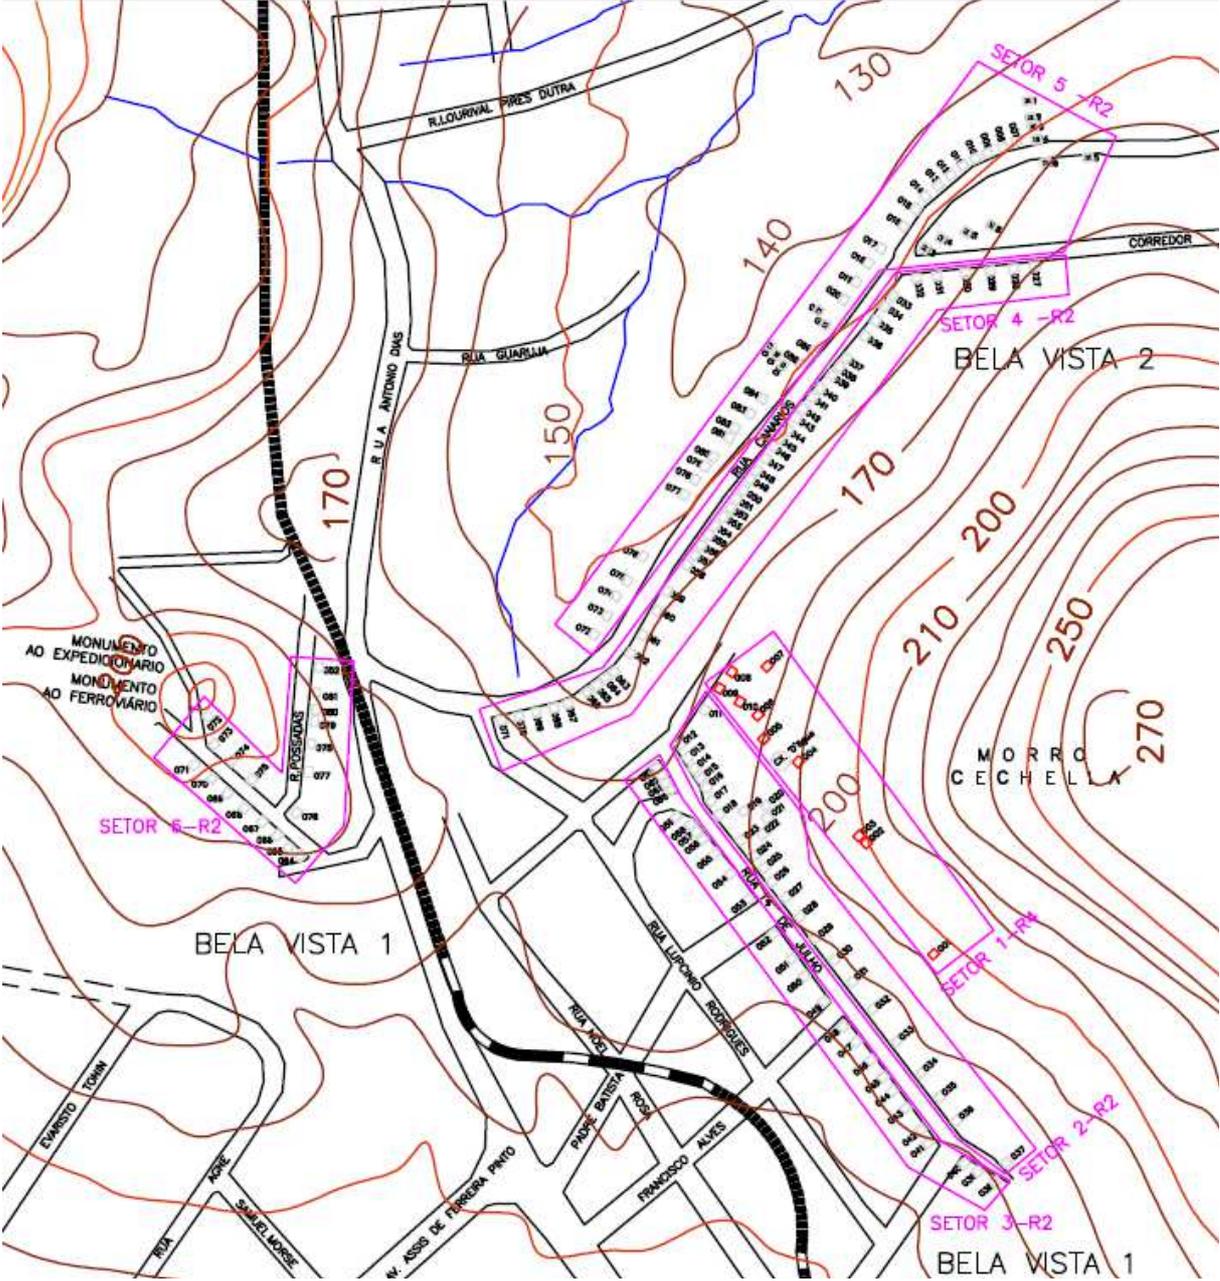
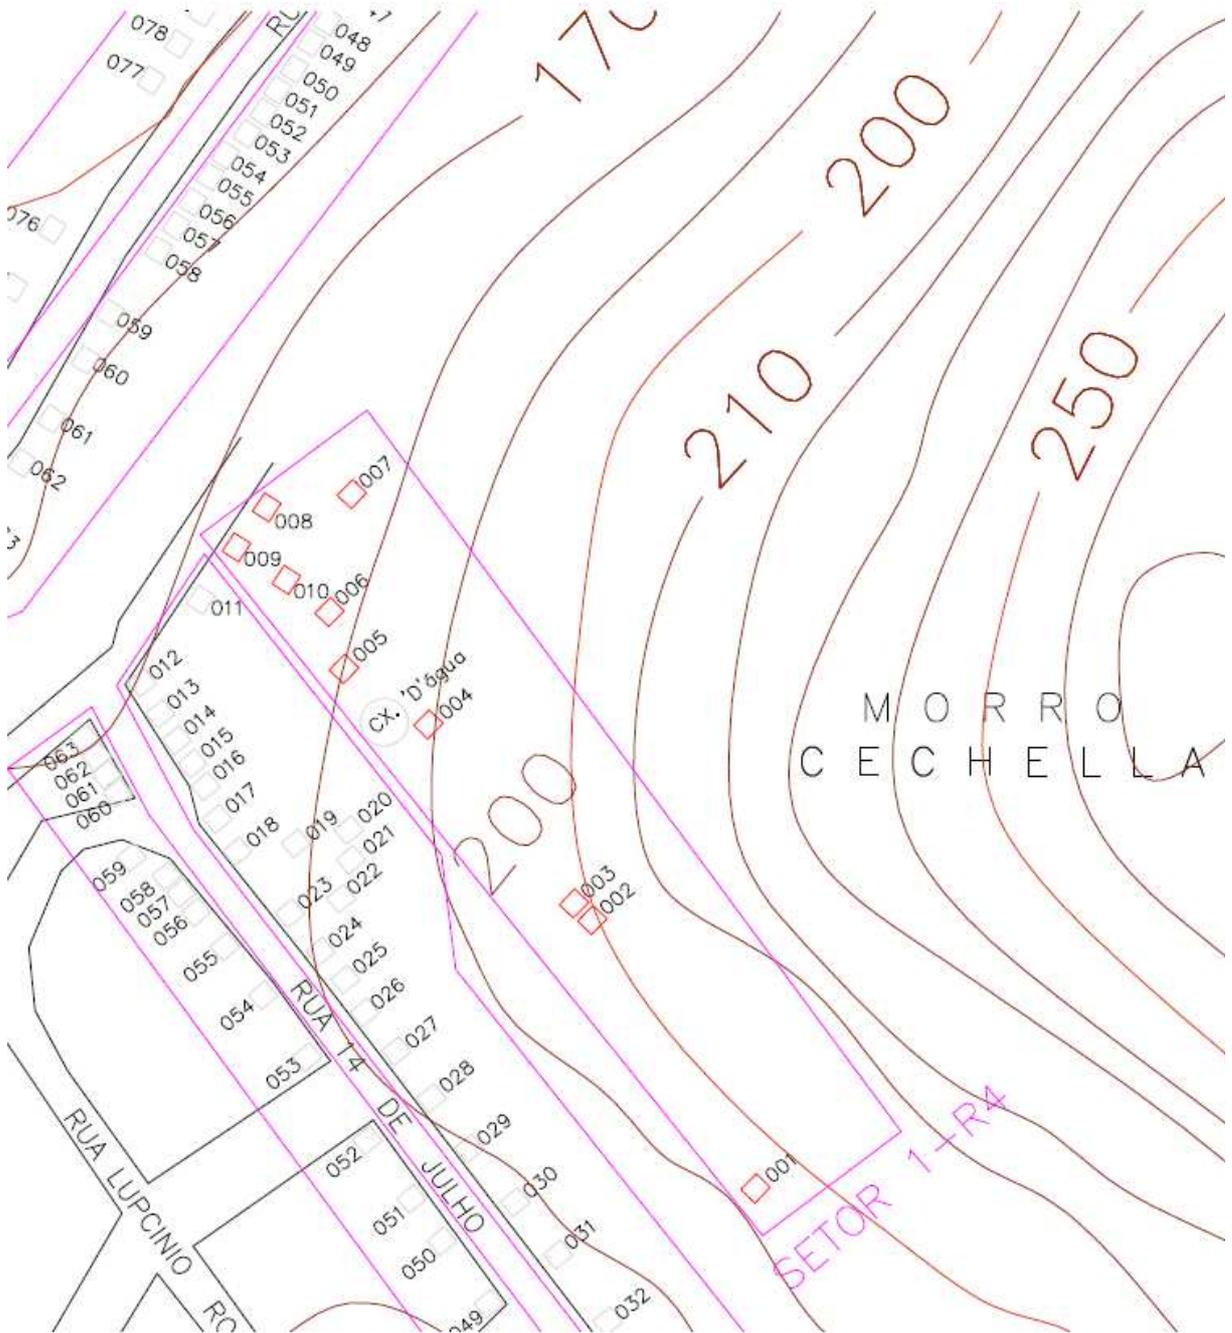
Anexo A – Setorização de risco da Vila Bela Vista (PMRRSM, 2006).

O PMRRSM (2006) mapeou a área da Vila Bela Vista em seis setores de risco, sendo que dez moradias situadas no primeiro setor foram indicadas para remoção por estarem em situação de alto risco a escorregamentos (risco R4).

**Anexo A (Continuação) – Casas a serem removidas (em vermelho) do setor 1 - R4 da Vila Bela Vista (PMRRSM, 2006).**
