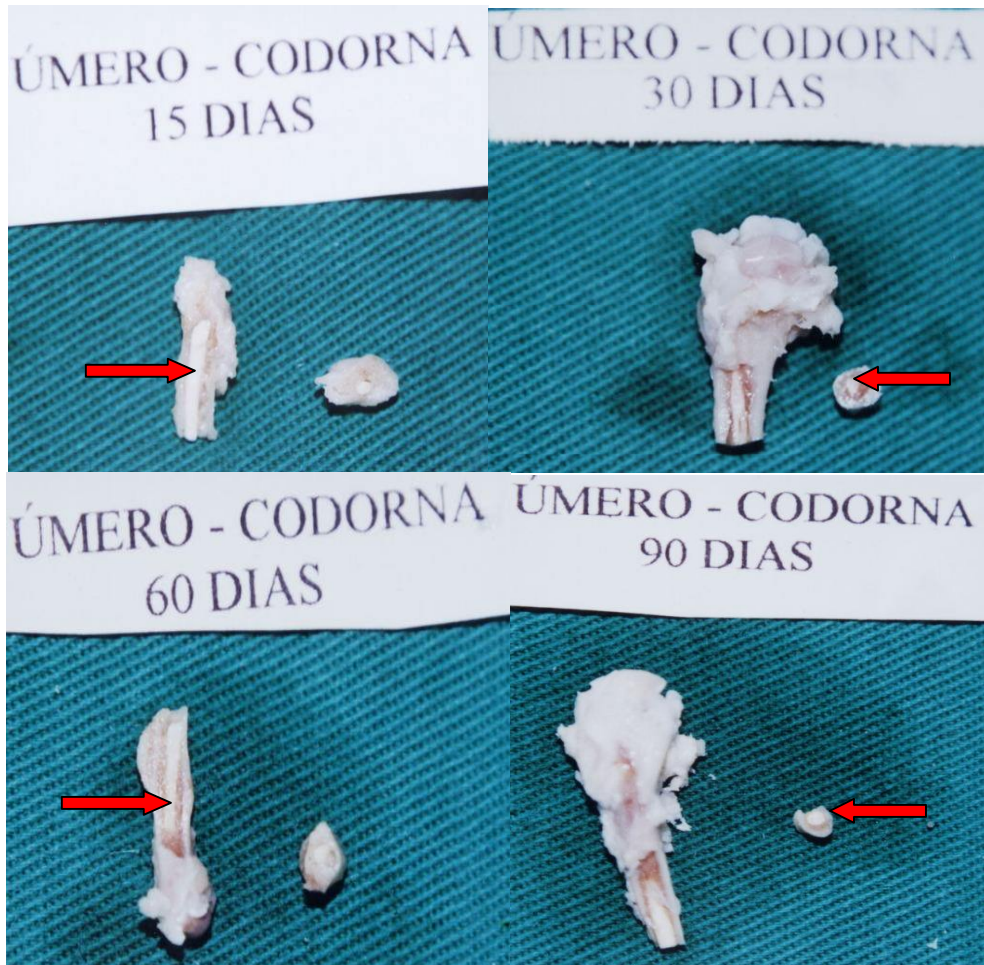
Figura 13 – Imagens fotográficas mostrando a seqüência da avaliação macroscópica, do úmero esquerdo de codornas domésticas (*Coturnix coturnix japonica*), submetidas ao implante da poliuretana de mamona (*Ricinus communis*). Notar a presença da poliuretana, dentro do seio medular, nos cortes longitudinais e transversais (setas), nos vários períodos de avaliação.

Durante o corte do osso juntamente com a resina, notou-se pequena alteração na consistência do pino pré-moldado, que se tornou menos resistente, fato esse constatado através da facilidade de se obter fatias do material com a utilização de uma lâmina de bisturi. MARIA et al. (2003) em estudo com cães submetidos ao implante na face medial da tíbia, observaram que ao corte longitudinal da tíbia, alguns implantes soltaram-se espontaneamente e os restantes foram facilmente retirados. Verificaram que as poliuretanas apresentavam aspecto semelhante ao inicial, sem irregularidades estruturais.

A avaliação da epífise e diáfise do osso não demonstrou nenhuma alteração visível. Macroscopicamente não se detectou nenhum tipo de reação que propusesse intolerância ao material, mas o fato de o material se tornar menos resistente após um certo período de implantação pode ser resultado da absorção do cálcio utilizado na preparação do material, bem como pela hidratação e conseqüente “amolecimento”, do material implantado, por líquidos corporais. MARIA et al. (2003) observaram que em cães na fase de crescimento ocorre migração do pino de poliuretana com o passar do tempo. Os autores não descrevem alterações na resistência.
