**UNIVERSIDADE FEDERAL DE SANTA MARIA
CENTRO DE TECNOLOGIA
PROGRAMA DE PÓS-GRADUAÇÃO EM ENGENHARIA CIVIL**

**DESEMPENHO A ESTANQUEIDADE À ÁGUA: INTERFACE JANELA
E PAREDE**

Dissertação apresentada ao Programa de Pós-Graduação em Engenharia Civil, Área de Concentração em Construção Civil e Preservação Ambiental, da Universidade Federal de Santa Maria (UFSM, RS), como requisito parcial para obtenção do título de **Mestre em Engenharia Civil**.

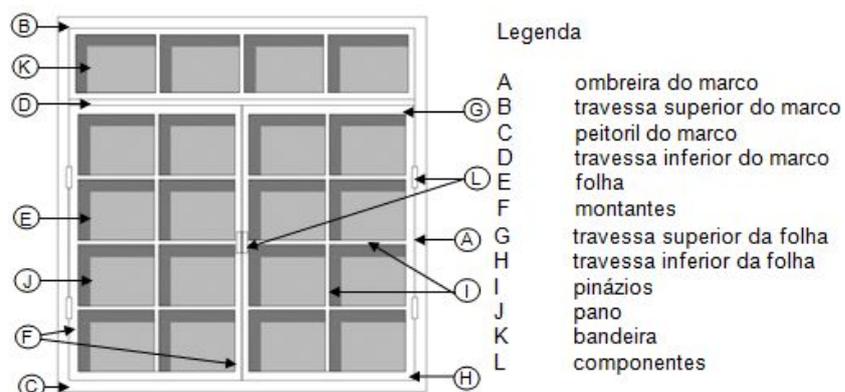
Figura 01 – Esquema de uma janela e seus componentes

Alvarenga (2008) defende que a caixilharia transmite vida, luz para dentro do ambiente figurando entre os itens fundamentais em uma edificação. Sendo um complemento que veste o empreendimento, a caixilharia deve ser resistente ao tempo, ter funcionalidade, estanqueidade e durabilidade. A Figura 01 mostra o esquema geral de uma janela e seus componentes.

As janelas, independente do material com o qual são fabricadas, possuem detalhes construtivos e elementos típicos, descritos a seguir, de acordo com a Associação Brasileira da Construção Industrializada, NBR 10821-1, Kiss, e Colégio de Arquitetos: (1991, 2008, 2011, 2009).

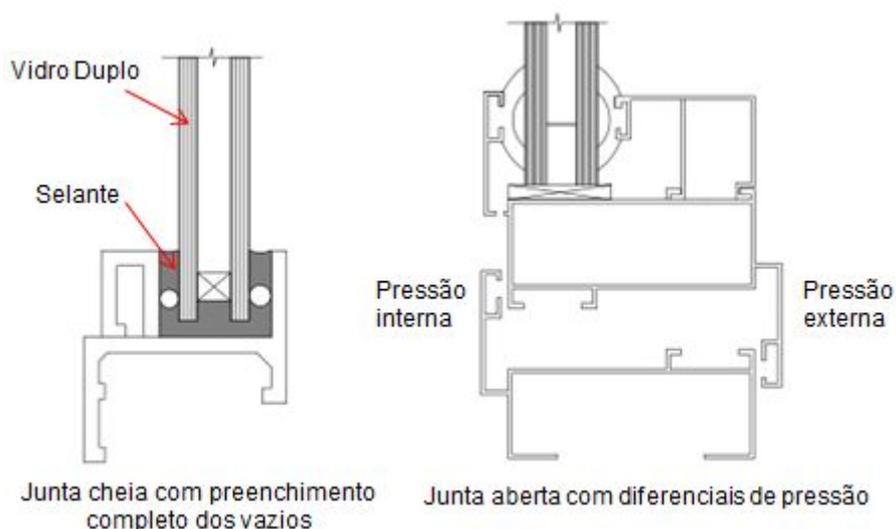
Figura 02 – Corte esquemático de esquadrias com vidro duplo: junta do tipo cheia e do tipo aberta

Dentre os tipos de juntas que visam assegurar a estanqueidade, distinguem-se as juntas cheias ou seladas, que promovem a estanqueidade por meio do preenchimento completo dos vazios com selantes ou gaxetas e as juntas abertas ou drenadas, que funcionam pelo princípio de equalização das pressões com a “parte central vazia, fazendo com que a parte frontal se torne uma barreira para as infiltrações e a posterior uma barreira de ar”. (ASSOCIAÇÃO BRASILEIRA DA CONSTRUÇÃO INDUSTRIALIZADA, 1991, p. 136). A Figura 02 ilustra um corte esquemático de esquadrias com vidro duplo demonstrando as alternativas de juntas do tipo cheia e aberta, respectivamente.

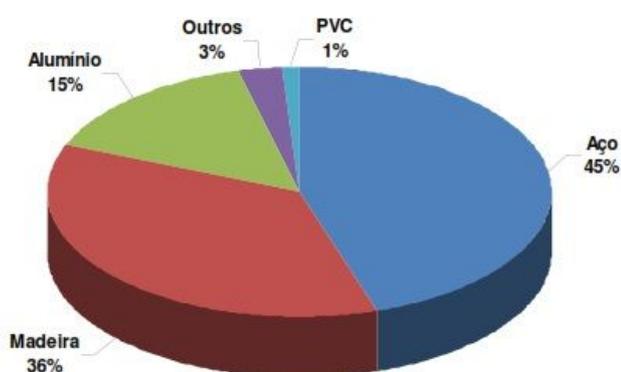
Figura 03 – Configuração do mercado brasileiro de esquadrias em 2005

No Brasil, as esquadrias mais comumente utilizadas são fabricadas em aço, madeira, alumínio e policloreto de vinila (PVC). O gráfico da Figura 03 a seguir, demonstra a configuração do mercado brasileiro de esquadrias no ano de 2005, segundo dados do Comitê Técnico de Construção Civil da Associação Brasileira do Alumínio (ABAL) (2005, apud Reis, 2011).

O gráfico mostra que no ano de 2005, as esquadrias em aço dominavam o mercado brasileiro, seguidas pelas esquadrias em madeira, alumínio, outros materiais e por último, o PVC. Porém, com a intensa movimentação do mercado imobiliário, da construção civil e da ampliação da capacidade produtiva do país e desenvolvimento de novas tecnologias e soluções, é possível afirmar que o mercado tende a mudar com rapidez. Reis (2011, p. 110) ressalta que “a forma como a cadeia de produção está estruturada dificulta a caracterização do setor e a coleta de dados mais precisos e atualizados sobre sua realidade”.

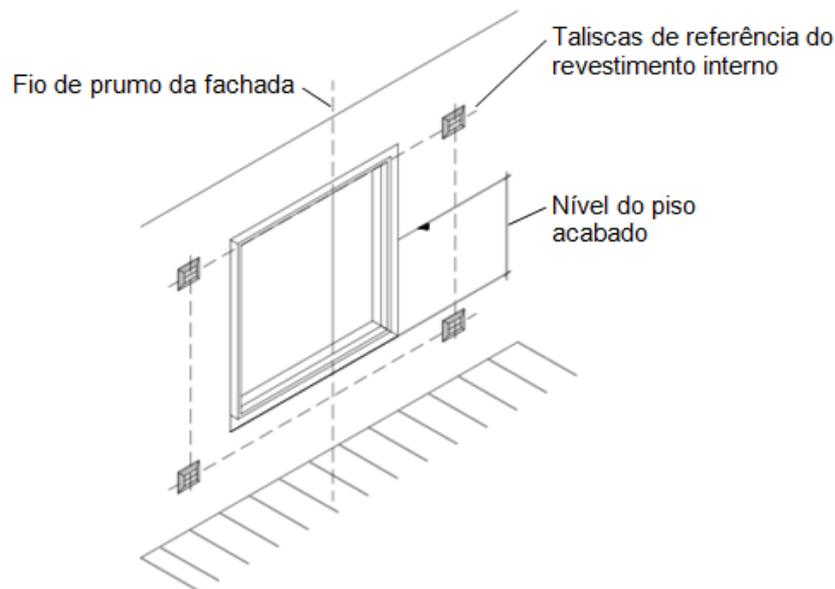
Figura 04 – Referências para o posicionamento da esquadria

- Medição e conferência do vão: como etapa inicial do procedimento de instalação, o vão deve ser medido e conferido. Para a garantia de um adequado desempenho e qualidade do elemento esquadria, Iizuka (2001) destaca que a sua instalação deve respeitar o alinhamento, o prumo e o nível. As referências utilizadas para esses três eixos são os fios de prumo da fachada, em relação à vertical, os pontos de nível, em relação ao piso acabado, e as taliscas que são a referência de acabamento interno indicando a espessura dos revestimentos. A Figura 04 a seguir ilustra as três referências para o posicionamento da esquadria.

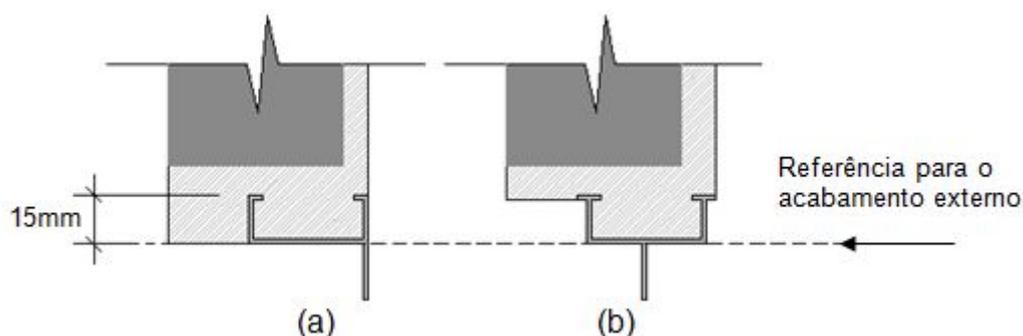
Figura 05 – Acabamento externo de acordo com o contramarco (a) contramarco tipo “cadeirinha”; (b) contramarco tipo “Y”

Embora a recomendação da dimensão de folga apresente variação dependendo do autor e fabricante, lizuka (2001) destaca que o importante é manter a qualidade adequada do chumbamento para que se tenha um desempenho adequado da esquadria em relação à estanqueidade à água, impermeabilidade ao vento e à segurança estrutural do conjunto. O autor ainda nota que, na utilização de contramarco, a referência para o acabamento externo difere de acordo com o modelo determinado. “No contramarco “cadeirinha” a espessura de argamassa externa será maior que a do contramarco “Y”, se mantido o mesmo alinhamento da parte superior do caixilho” como mostra o corte esquemático sem escala da Figura 05. (IIZUKA, 2001, p. 46).

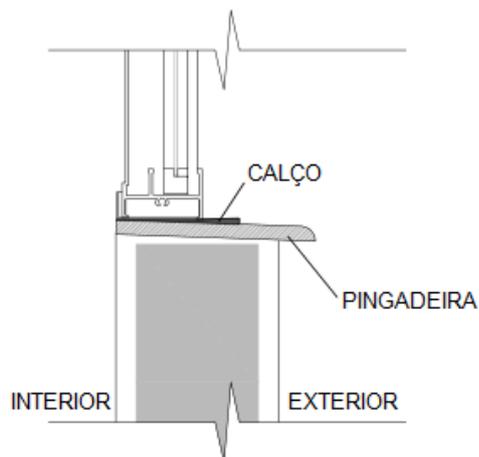
Figura 06 – Calço na parte inferior da esquadria na presença de peitoril

As cunhas de madeira, locadas próximas aos vértices, são utilizadas para distribuir as folgas uniformemente e travar o contramarco ou esquadria no vão. Pella Corporation (2005, tradução nossa) salienta que a colocação imprópria de cunhas ou calços pode provocar o embarrigamento na parte inferior da janela. Na utilização de gabaritos de aço, a Associação Brasileira da Construção Industrializada (1991) ressalta que as cunhas ou apoios devem ser posicionados nas extremidades superiores e inferiores das guias e nunca no meio delas, pois a falta de folhas fixas ou dos perfis laterais da janela faria com que o peso do caixilho recaísse no centro da guia, flexionando-a, comprometendo o alinhamento e provocando o emperramento das folhas de correr. A Esaf Ibrap (2014) ressalta que na instalação de esquadria sem contramarco, caso o trilho inferior e exterior não estejam nivelados devido à presença de peitoril com inclinação para o exterior, deve ser colocado um calço na parte inferior da esquadria impedindo assim a flexão do perfil como mostra o corte esquemático sem escala representado pela Figura 06.

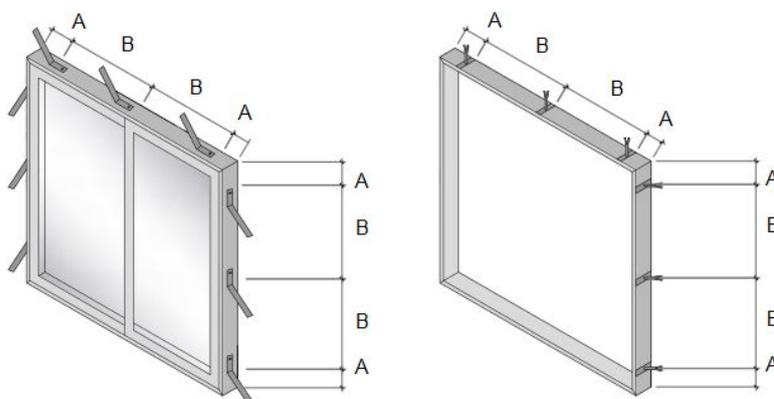
Figura 07 – Espaçamento dos chumbadores na esquadria e no contramarco

Para auxiliar a fixação utilizam-se grapas ou chumbadores que, devem ser dobrados. A Universidade Federal do Ceará (2003) sustenta que, preferencialmente, as grapas devem ocupar a folga entre o contramarco ou esquadria e o vão, sem que haja necessidade de executar rasgos na parede. De acordo com Iizuka (2001), os chumbadores devem ficar a dez centímetros a partir das extremidades com espaçamento de quarenta e cinco a cinquenta centímetros entre eles como ilustrado na Figura 07. A Universidade Federal do Ceará (2003) considera vinte centímetros da extremidade com espaçamento máximo de oitenta centímetros entre os chumbadores.

A 100 mm (distância a partir da extremidade)

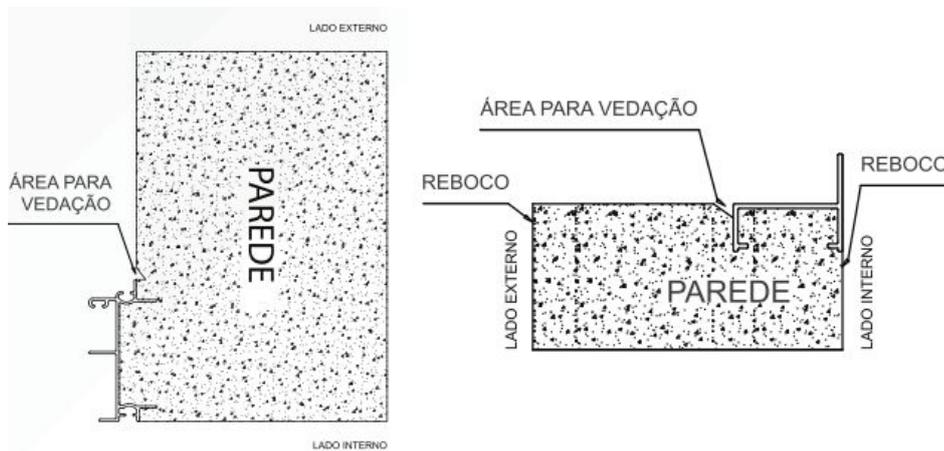
Figura 08 – Cortes esquemáticos demonstrativos da área para vedação da conexão entre marco ou contramarco e parede de fechamento com material selante

A Esaf Ibrap (2014) cita que as cunhas deverão ser removidas somente quando a argamassa estiver curada. Após tal procedimento, os espaços deixados pelas cunhas de madeira devem ser completados com a mesma argamassa de chumbamento, evitando infiltrações. A Esaf Ibrap (2014) ainda indica a execução de uma ranhura entre o marco ou contramarco e o revestimento para posteriormente efetuar a aplicação de material vedante conforme o corte esquemático superior e lateral representados pela Figura 08.

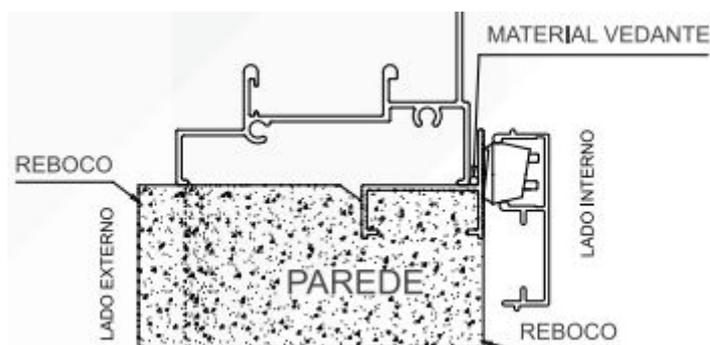
Figura 09 – Corte esquemático demonstrativo da fixação da esquadria de fora para dentro, pressionando o material vedante

fora para dentro, pressionando o material vedante conforme o corte lateral ilustrado pela Figura 09.

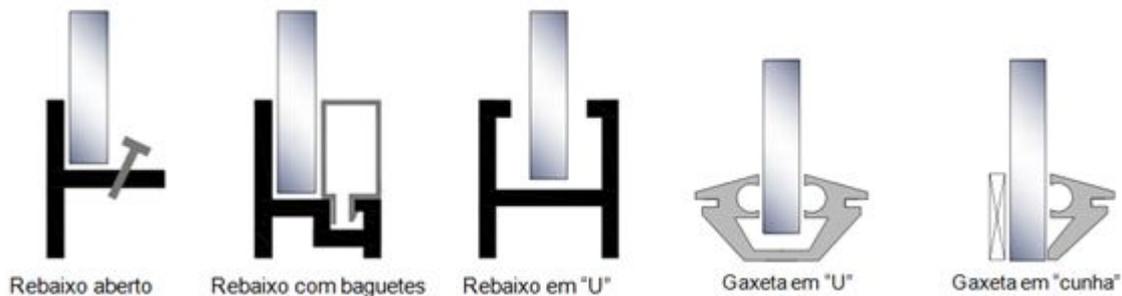
Figura 10 – Cortes laterais demonstrando formatos de rebaiços e tipos de gaxetas para instalação do vidro na esquadria

Outro componente necessário na instalação do vidro é a gaxeta, vedante que deve ser aplicado em todo o perímetro do vidro permitindo que se dobre nos cantos da chapa. O arremate perfeito dos cantos da gaxeta é muito importante para que não ocorram infiltrações de água e para a preservação estética da esquadria. Os formatos de rebaixos e tipos de gaxetas estão ilustrados nos cortes laterais na Figura 10.

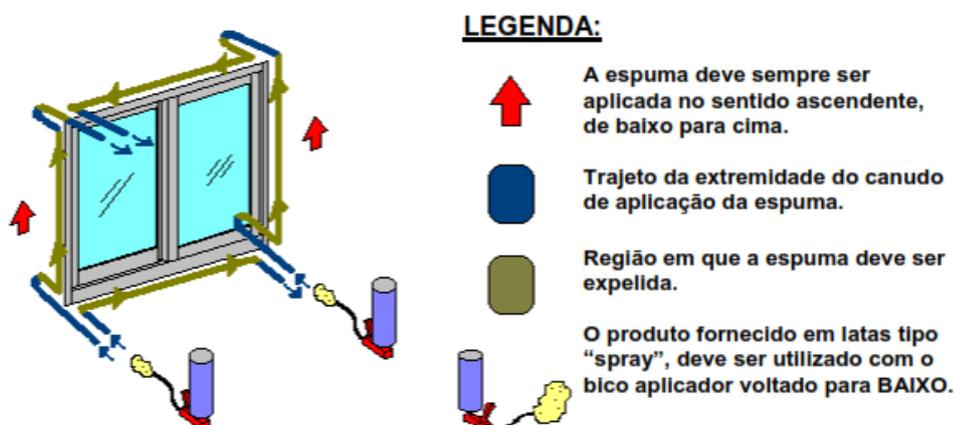
Figura 11 – Aplicação da espuma de poliuretano

Após a cura da espuma, seu excesso deve ser cortado pelo lado interno da edificação. A vedação da esquadria deve ser realizada com o material selante adequado para o revestimento da obra. (ESAF IBRAP, 2014; IIZUKA, 2001). A Figura 11 mostra como deve ser procedido o método de aplicação da espuma de poliuretano.

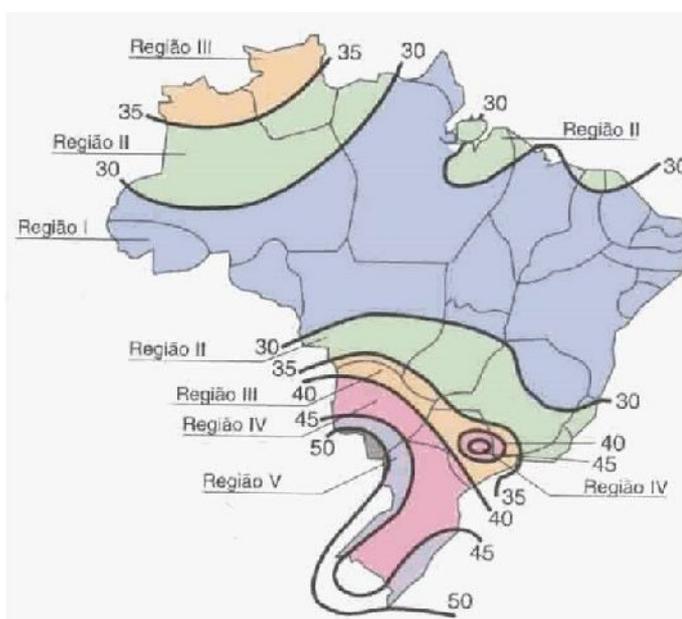
Figura 12 – Gráfico das isopletas da velocidade básica do vento

A Figura 12 representa o gráfico de isopletras de velocidades básicas do vento conforme a ABNT NBR 6123, Forças devidas ao vento em edificações (1988), no território brasileiro, que foi dividido em cinco regiões segundo as velocidades de vento características de cada localidade. Os valores, segundo Iizuka (2001, p.78) “são os máximos em m/s com periodicidade de ocorrência de 50 anos medidos em estações meteorológicas do Serviço de Proteção ao Voo, do Ministério da Aeronáutica”. Conforme a região, número de pavimentos e altura da edificação, a norma estabelece valores distintos de pressão de vento.

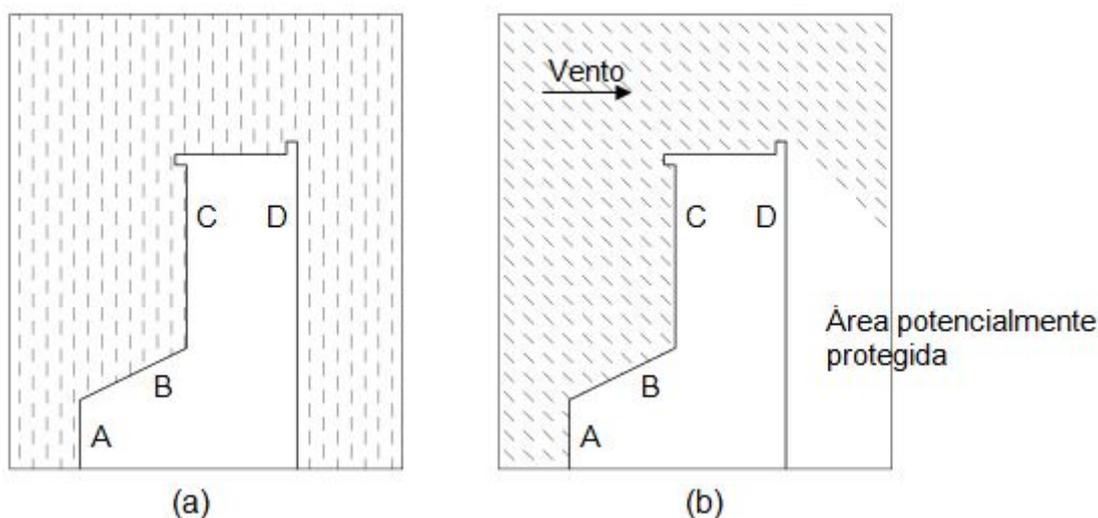
Figura 13 – Influência do vento na direção da chuva e na exposição das paredes (a) sem vento; (b) com vento

A Figura 13 ilustra a influência do vento na direção da chuva e na exposição das paredes. O autor comenta que no caso da chuva sem vento, as paredes A, C, e D só serão afetadas pela água da chuva se a condução das águas pluviais das coberturas e beirais não forem adequadamente projetados. Com a presença do vento, a chuva apresentará uma inclinação atingindo a edificação de modo diferenciado observado na Figura 13(b). Nesta configuração, a parede D poderá estar protegida enquanto as alvenarias A, e C serão atingidas pela água da chuva. Ainda se pode observar que o volume de água incidente sobre a alvenaria B aumentará devido à contribuição da água incidente sobre a parede C que provocará a formação de lâmina de água.

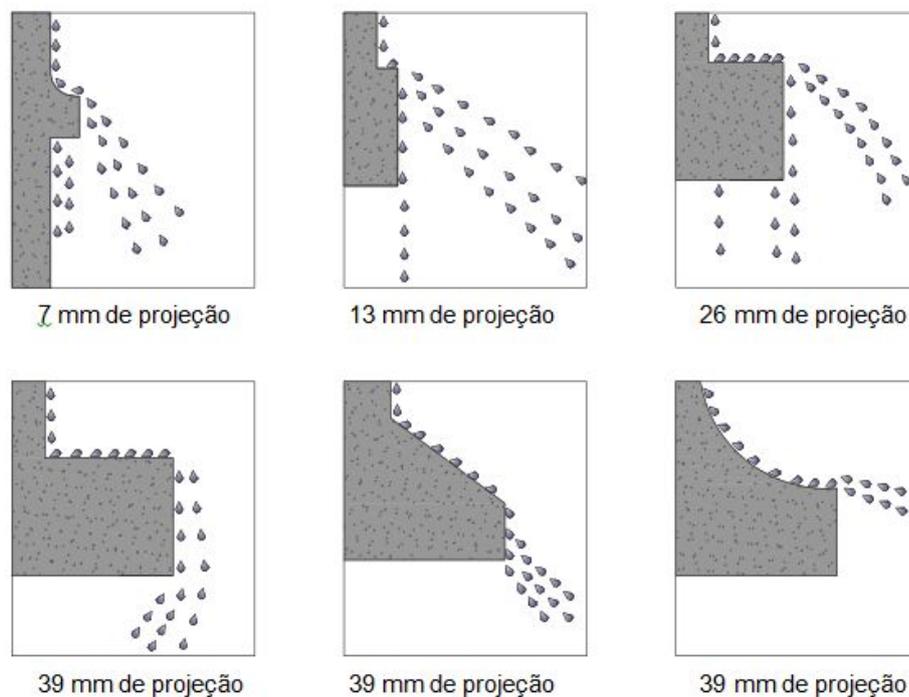
Figura 14 – Diagramas dos fluxos de água em ressaltos com diferentes geometrias

Os detalhes de acabamento das fachadas podem ser utilizados como mecanismos para a dissipação das concentrações de água na superfície das paredes, devendo ter forma, tamanho e posicionamento adequado. Como exemplos, podem ser citados molduras, ressaltos, frisos, bunhas, pingadeiras e peitoris. Segundo Thomaz (1990, p. 111), “alguns estudos têm mostrado que pequenas saliências ou projeções na superfície das paredes conseguem reduzir o volume de água que escorre sobre as mesmas em até 50%”. A Figura 14 apresenta saliências que provocam o descolamento dos fluxos de água da superfície da fachada.

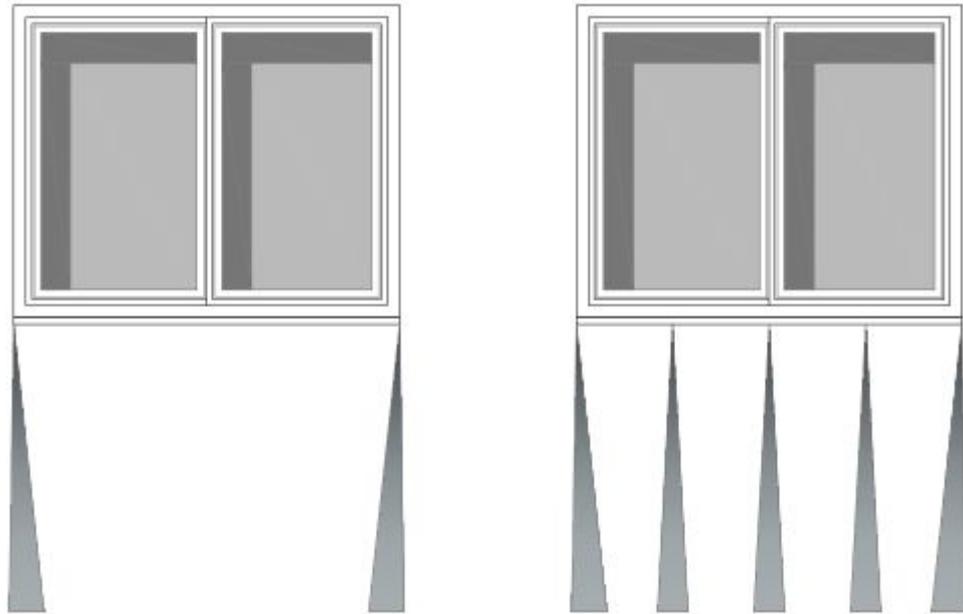
Figura 15 - Manchamento do revestimento na região próxima às extremidades do peitoril

Relacionado à penetração de umidade, Oliveira (2008) ressalta que é necessário se atentar para a natureza higroscópica dos materiais de revestimento da fachada. Quanto mais atração molecular pela água, maior será a retenção de umidade que conseqüentemente contribuirá para o surgimento de manchas ocasionadas pelo carreamento de partículas na superfície da fachada (Figura 15).

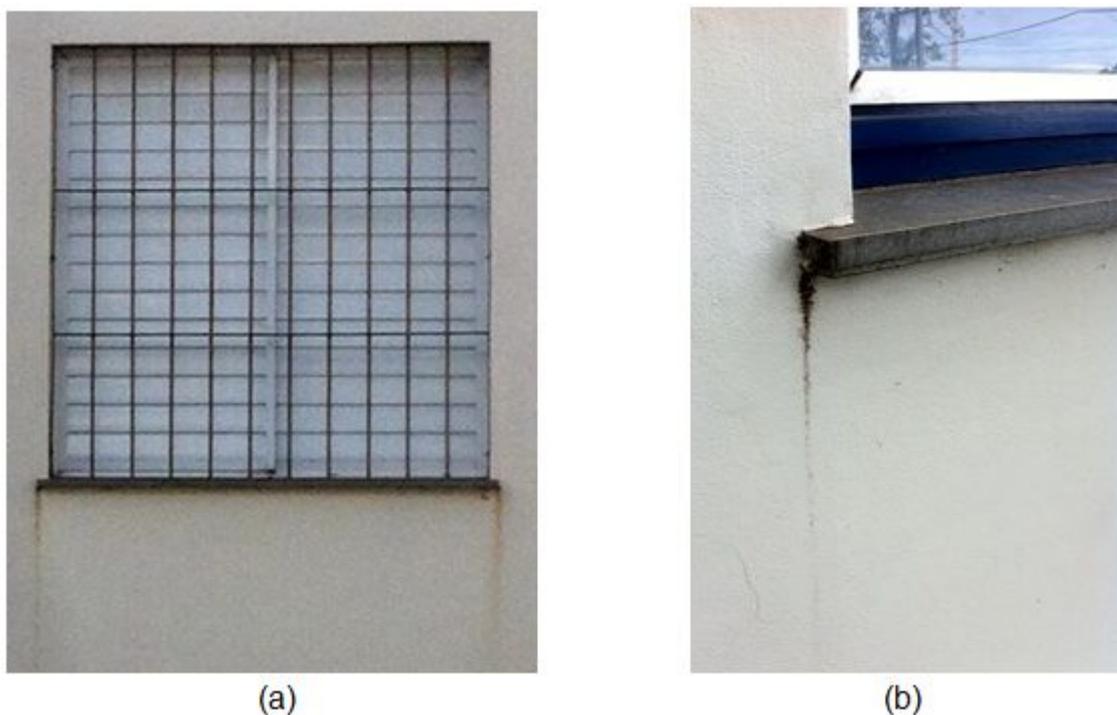
Figura 16 – Configurações típicas de manchamento do revestimento na região próxima às extremidades do peitoril

- Manchamento da região próxima às extremidades do peitoril: Esta manifestação é caracterizada pela formação de manchas na face externa da edificação, próximo às extremidades do peitoril como ilustra a Figura 16. O acúmulo de pó e sujeira nas superfícies horizontais e/ou arestas laterais da janela escorrem com a água da chuva e acabam por se instalar na fachada. Este acúmulo de umidade forma manchas, que além de danificar a estética da edificação, compromete a vida útil dos materiais. A possível causa desta manifestação patológica, segundo Moch (2009), é o prolongamento longitudinal insuficiente do peitoril.

- a) prolongamento longitudinal insuficiente do peitoril: Costa (2005, p. 41) cita que “o avanço lateral do peitoril evita que o fluxo de água se concentre nas laterais desse elemento”. Nos sistemas construtivos em alvenaria modular, este problema está ligado a conflitos relacionados à modulação.

Watanabe (2014) indica que o prolongamento longitudinal da pedra de pingadeira tenha dimensão mínima de sete centímetros. Dessa forma, os prolongamentos longitudinais encontrados no grupo de amostragem desta pesquisa são considerados insuficientes pela autora, pois sua dimensão exerce pouca influência para o desvio da trajetória preferente e carreamento das águas e partículas sólidas. A consideração de insuficiência tem base no levantamento prévio realizado pela pesquisadora na etapa de preparação da pesquisa, onde foram registrados casos de prolongamentos longitudinais que apresentavam manchamento da fachada, vide Figura 16 do capítulo dois desta pesquisa.

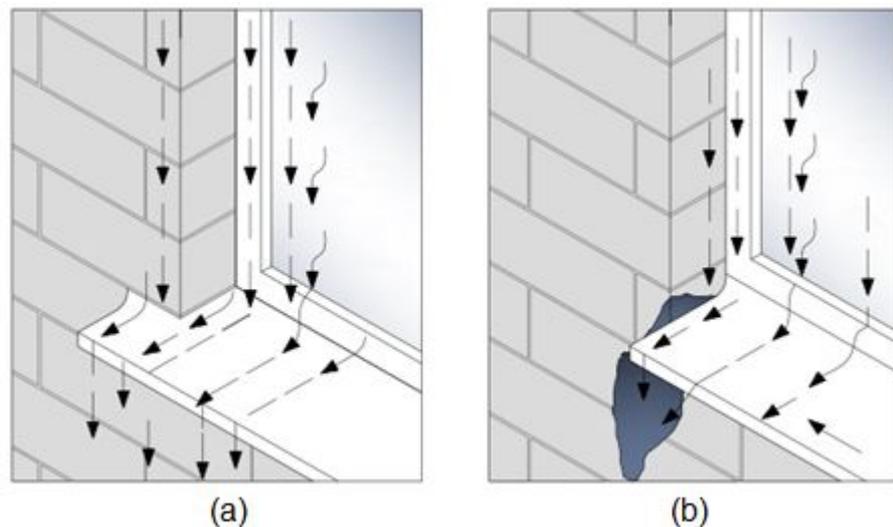
Figura 17 – (a) o fluxo é defletido para fora da fachada; (b) a água concentra-se nas laterais do peitoril, provocando manchas de umidade e sujeira na fachada

Oliveira (2008) destaca que a adoção de medidas para a dissipação de água deve ser feita em toda a fachada e não apenas na janela. Em fachadas com revestimento em argamassa, podem ser utilizados recursos auxiliares para a dissipação de água evitando a incidência direta sobre as esquadrias. A Figura 17 ilustra o caso de peitoris de janelas mal projetados, onde a água incidente sobre a superfície envidraçada da janela pode resultar em fluxos laterais ao peitoril provocando manchas na fachada e umedecimento localizado da parede.

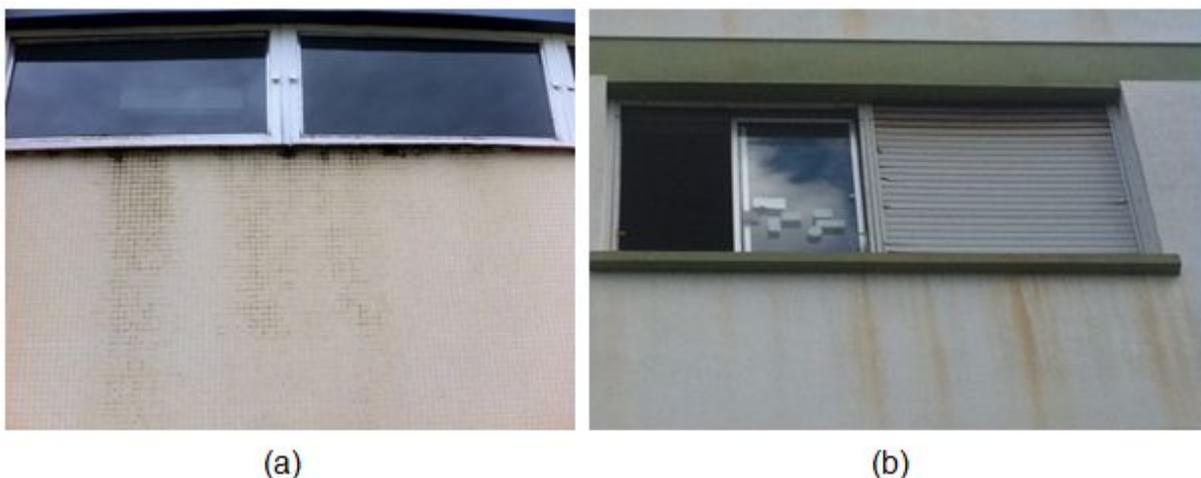
- Manchamento da região sob a face inferior do peitoril: manifestação caracterizada pela manchamento da região sob a face inferior do peitoril (Figura 18). Petrucci (2000) denomina a configuração desta manifestação patológica como “dentes de serra”, cujos tamanhos estão relacionados com a textura e porosidade do revestimento. Sua causa está associada ao prolongamento transversal insuficiente do peitoril, ineficácia ou inexistência de lacrimal e ainda influenciada pela insuficiente declividade transversal do peitoril (MOCH, 2009).

Figura 18 – Configurações típicas de manchamento de revestimento na região abaixo do peitoril (a) revestimento cerâmico; (b) revestimento em argamassa

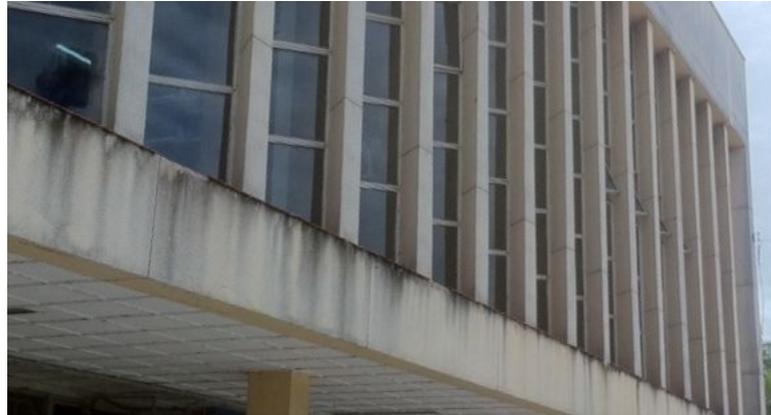
- a) prolongamento transversal insuficiente do peitoril: Oliveira (2008) destaca que os deslizamentos de lâminas de água devem ser afastados da fachada através da descontinuidade de planos causando alterações no fluxo da água. Tais alterações podem ser obtidas com a instalação de peitoris dotados de pingadeira, com um prolongamento transversal significativo em relação à superfície externa de revestimento de fachada. Ripper (1984) recomenda que o peitoril deva ter de três a quatro centímetros de projeção para fora da face externa da parede, assim como a presença de pingadeira, para que a água ao cair, não atinja o revestimento externo, manchando-o, lavando a poeira que se acumulou no peitoril. Este exemplo de manifestação patológica é ilustrado pela Figura 19.

Figura 19 - Manchamento de revestimento devido ao insuficiente prolongamento transversal do peitoril

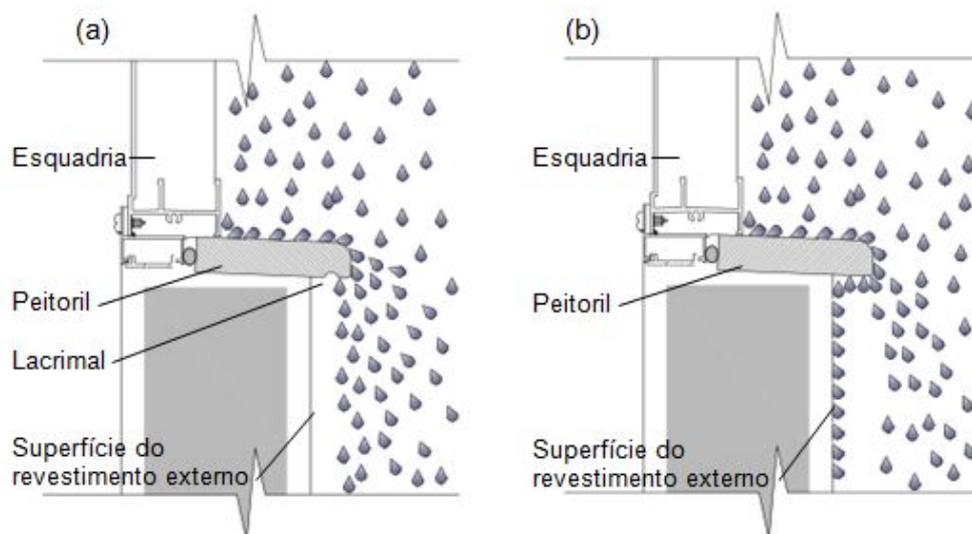
b) ineficácia ou inexistência de lacrimal: O lacrimal, vinco abaixo da pingadeira, segundo Moch (2009) tem a função de interceptar a lâmina d'água cortando o fluxo que tende a escorrer pela face inferior do peitoril. Assim, os pingos se projetam afastados da fachada evitando a contaminação da parede por partículas de sujeira. A Figura 20 mostra o mecanismo de corte do fluxo d'água pela presença e ausência de lacrimal no peitoril.

Figura 20 - Esquema ilustrativo de peitoris (a) com lacrimal (b) sem lacrimal

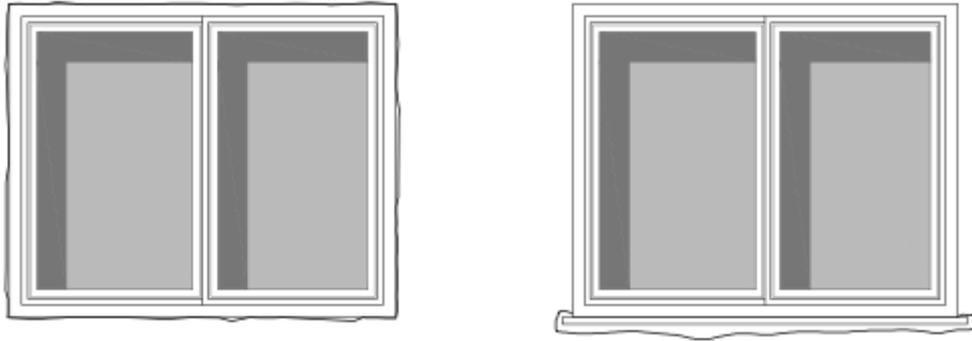
Dentre as inúmeras manifestações patológicas que afetam as edificações, as trincas e fissuras merecem destaque, pois possuem grande incidência nas paredes de vedação (Figura 21). Segundo Sabbatini e Baía (2000) as fissuras e trincas que surgem na região de entorno das esquadrias afetam diretamente o desempenho em relação à durabilidade, estanqueidade à água e ar e isolamento acústica. Thomaz (1989) enfatiza que a presença de trincas ou fissuras além de comprometer o desempenho da edificação, causa constrangimento psicológico aos seus usuários.

Figura 21 – Configurações típicas de fissuras em janelas

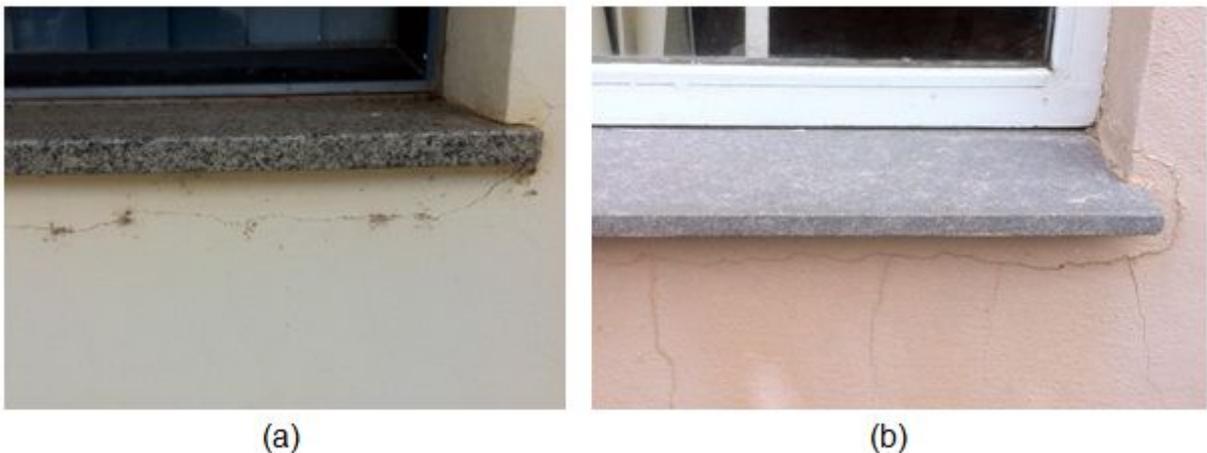
- Fissura horizontal sob o peitoril: a fissura horizontal sob o peitoril incide na conexão entre o peitoril e o sistema de fechamento da parede. Pode ocorrer na face externa da edificação, interna ou externa e interna conjuntamente ilustrada pela Figura 22. As possíveis causas das fissuras são a ineficácia do peitoril resultando em infiltração e retração por absorção de umidade, e o preenchimento excessivo do espaço entre o peitoril e a parede de vedação. (MOCH, 2009).

Figura 22 - Configuração típica de fissura horizontal sob o peitoril

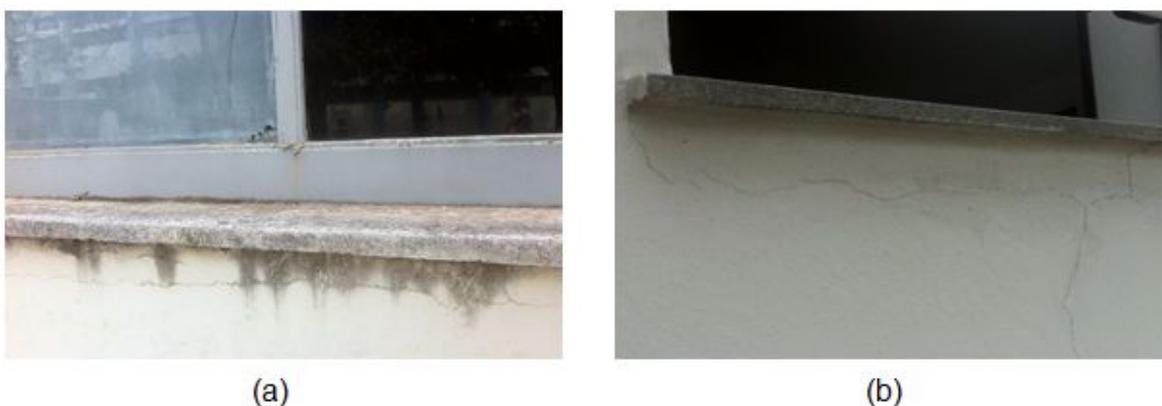
provocam variações dimensionais nos materiais porosos que integram os elementos e componentes da construção. A argamassa, que faz a ligação da parede de fechamento com o peitoril, com o aumento do teor de umidade produz uma expansão enquanto que a diminuição desse teor provoca uma contração. O material que não tem contato com a água permanece com o seu volume inalterado restringindo a movimentação e ocasionando a fissura (Figura 23).

Figura 23 – Fissura causada pela absorção de umidade causada pela ineficácia do peitoril

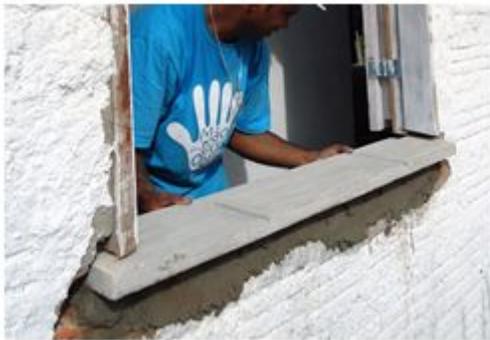
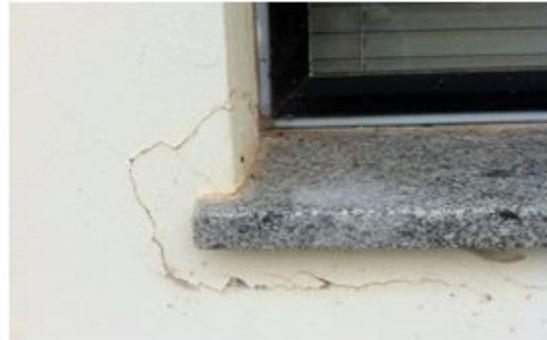
b) preenchimento excessivo do espaço entre o peitoril e a parede de vedação: Moch (2009), em sua pesquisa, constatou que é comum em obras, a aplicação de uma espessa camada de argamassa sob a face inferior do peitoril. Esta prática causa uma fissura na parte externa da edificação que, muitas vezes, se prolonga na extremidade do peitoril em forma de curva. Esta fissuração ocorre devido à retração sofrida pela argamassa. Tal manifestação patológica também pode ser observada na instalação da pingadeira. Por vezes, é necessário realizar a quebra das arestas dos blocos ou blocos cerâmicos. Quando a quebra é demasiada como ilustra a Figura 24(a), o preenchimento se torna excessivo ocasionando infiltração e fissura por retração da densa camada de preenchimento ilustrado pela Figura 24(b).

Figura 24 – (a) quebra de blocos para a instalação de peitoril; (b) fissura por retração da camada de argamassa

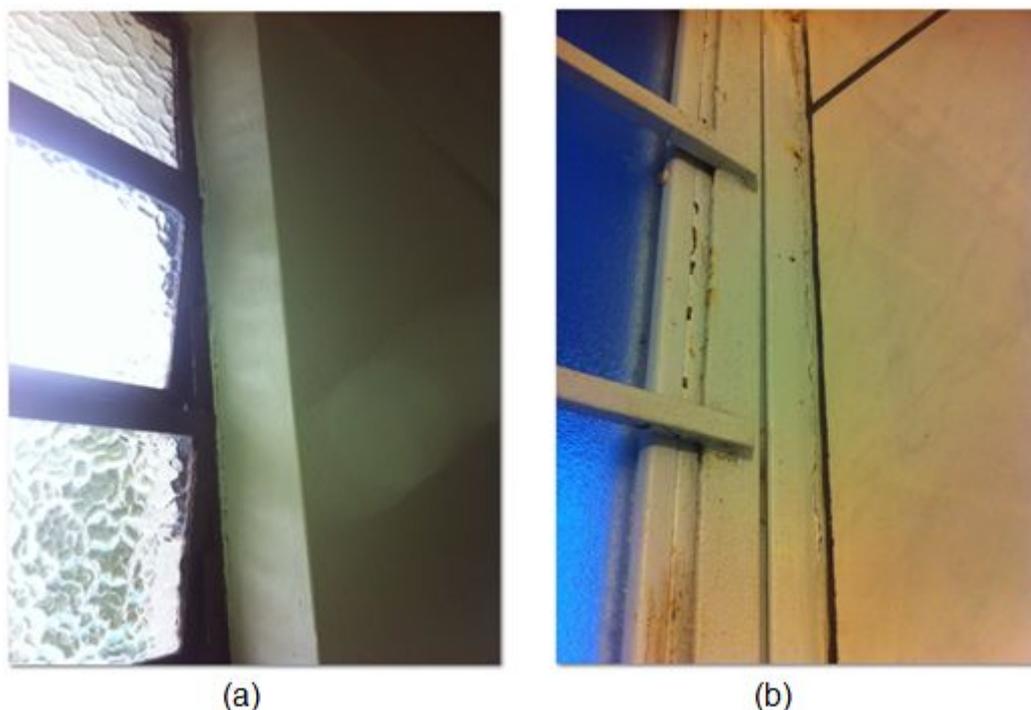
- Fissura na interface esquadria/parede de vedação: manifestação caracterizada pela fissuração na interface esquadria/parede de vedação. Moch (2009) enfatiza que esta forma de manifestação patológica está relacionada às movimentações diferenciadas dos materiais.
- a) movimentação diferencial: Cada material constituinte da interface esquadria/parede de vedação possui um coeficiente de dilatação térmica distinto, assim como coloração e posição. Essas características geram diferentes solicitações resultando na dilatação e contração dos materiais. A tensão é gerada pela restrição do movimento devido aos vínculos entre elementos e componentes, ocasionando a fissura. (MOCH, 2009; THOMAZ, 1989). A Figura 25 configura exemplos típicos de fissuras induzidas por movimentação térmica, que segundo Thomaz (1989), possui uma maior abertura nos pontos de junção entre materiais.

Figura 25 – Casos de fissura por movimentação térmica diferencial

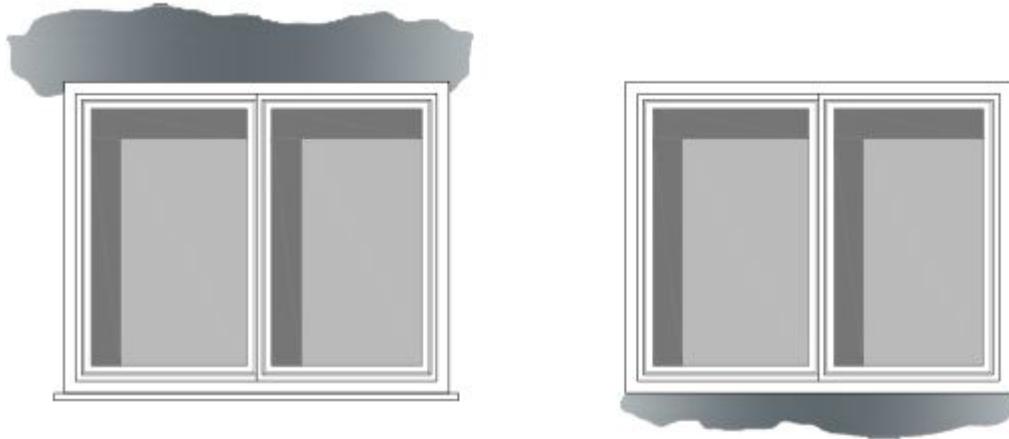
Souza (2008) afirma que as falhas mais comuns na construção civil são decorrentes da penetração de água ou devido à formação de manchas de umidade, como ilustra a Figura 26. Esses defeitos geram prejuízos de caráter funcional da edificação, desconforto dos usuários afetando também a saúde dos moradores.

Figura 26 – Configurações típicas de infiltração por umidade em janelas

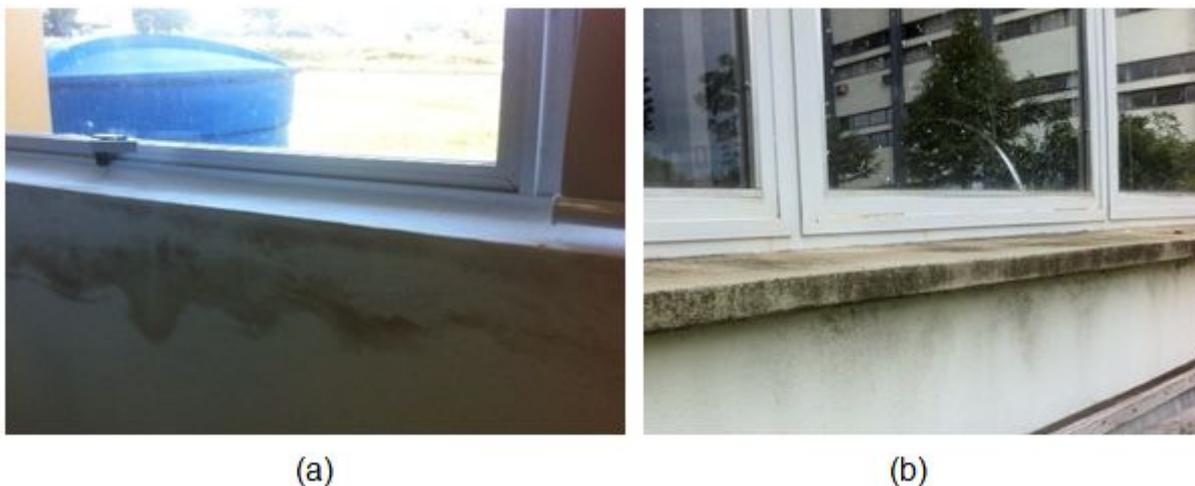
- Infiltração nas interfaces do peitoril (janela/peitoril e extremidades do peitoril/parede de vedação): esta manifestação caracteriza-se por manchas de umidade na região próxima ao peitoril, ilustrada na Figura 27. Como consequência, a infiltração constante provoca a formação de bolor, degradação da pintura e estragos no revestimento. (MOCH, 2009; CINCOTTO, 1988; RIPPER, 1984; IIZUKA, 2001). As principais causas são insuficiência ou inexistência de declividade do peitoril agravadas pela ausência de barreira de vedação, inexistência de prolongamento longitudinal do peitoril em relação às arestas laterais do vão da janela ou falhas na instalação do marco ou contramarco.

Figura 27 - Infiltração nas interfaces do peitoril (a) lado interno; (b) lado externo

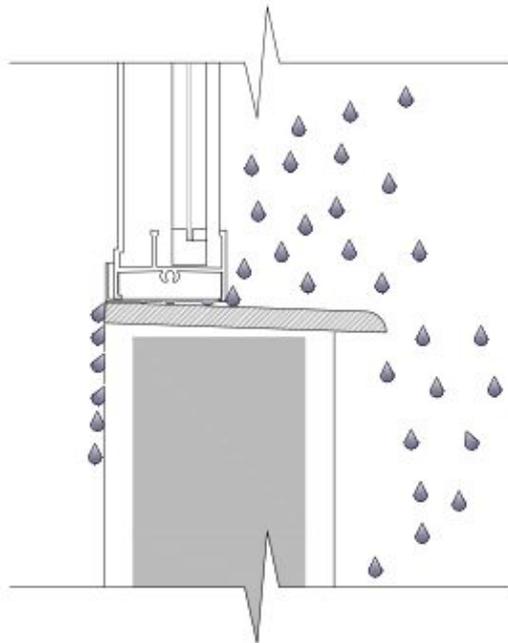
a) insuficiência ou inexistência de declividade do peitoril agravada pela ausência de barreira de vedação: Ripper (1984) afirma que como regra básica de uma execução correta de peitoril, o mesmo deve ter um bom caimento para fora, de modo a facilitar o afastamento da lâmina de água da fachada da edificação. Mesmo que a literatura ressalte a importância da declividade do peitoril, a prática, muitas vezes, difere da teoria. Moch (2009, p. 100) considera que “a falta de declividade nos peitoris está relacionada à dificuldade da sua compatibilização dos componentes envolvidos frente ao sistema modular”. Na sua pesquisa, o autor também observou que houve tentativas de inserção de barreiras de vedação com o uso de produtos a base de silicone, porém, esta alternativa não apresentou eficiência devido à sua vida útil. ABCI (1991) destaca que o maior cuidado que se deve ter em relação às juntas refere-se a sua durabilidade. A Figura 28 mostra o mecanismo de infiltração pela conexão janela/peitoril.

Figura 28 - Corte esquemático demonstrando o mecanismo de infiltração pela conexão janela/peitoril

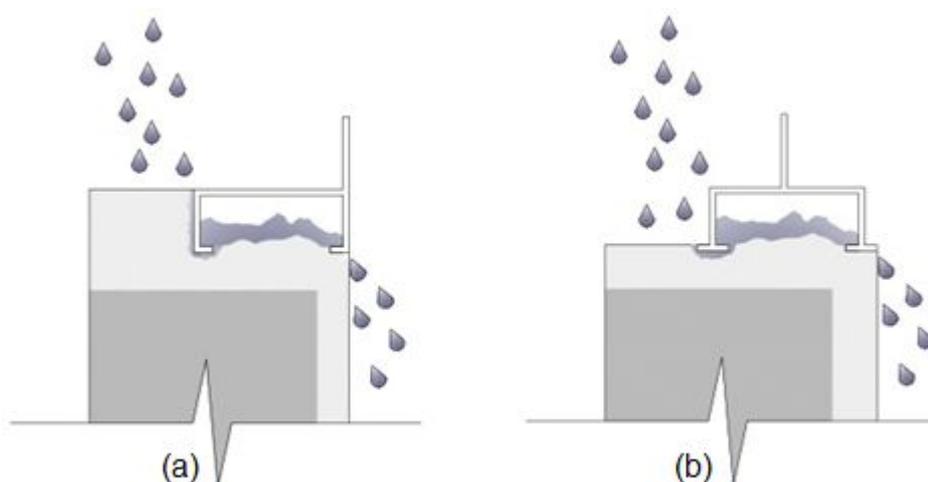
- c) falhas na instalação do marco ou contramarco: Para a obtenção de uma esquadria de qualidade, o primeiro requisito a ser atendido é a correta instalação do marco ou contramarco. Cardoso (2004) cita que para aumentar a rigidez e evitar a infiltração de água é necessário o total preenchimento do contramarco com argamassa. Iizuka (2001) reforça que a falha de chumbamento é a maior causa de infiltração pela parte inferior da esquadria sendo a manifestação patológica de maior ocorrência. O esquema é ilustrado pela Figura 29, que apresenta a falha para o

contramarco tipo “Y” e para o tipo “CADEIRINHA”. Iizuka (2001) explica que o mesmo princípio ocorre no chumbamento sem contramarco.

Figura 29 - Falha de chumbamento do contramarco (a) contramarco tipo “cadeirinha”; contramarco tipo “Y”

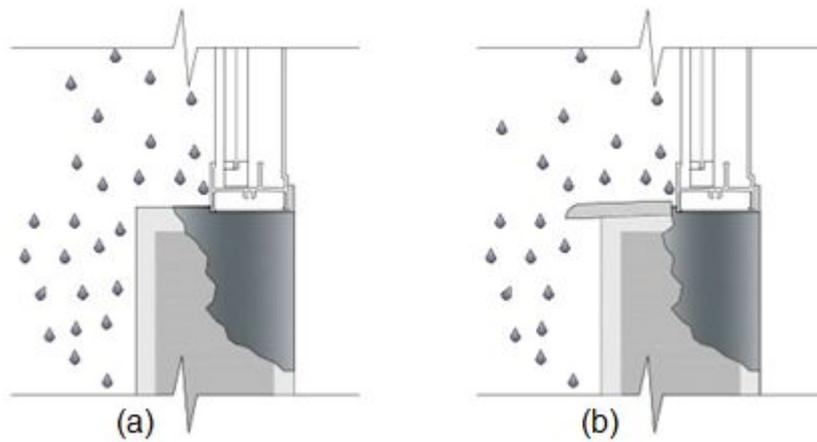
ilustram as situações típicas em que ocorre tal falha: a Figura 30 (a) onde o peitoril, ausente de pingadeira, não possui uma impermeabilização adequada no quadro da janela, e na segunda situação, Figura 30 (b), onde embora tenha pingadeira, que funciona como placa de impermeabilização, a mesma está instalada de maneira inadequada deixando uma fresta entre a placa e a janela. É nesse vão que a água da chuva penetra causando danos relativos à umidade na parede representada pela Figura 31.

Figura 30 – (a) falha ou falta de impermeabilização no peitoril da janela; (b) falha de instalação da pingadeira

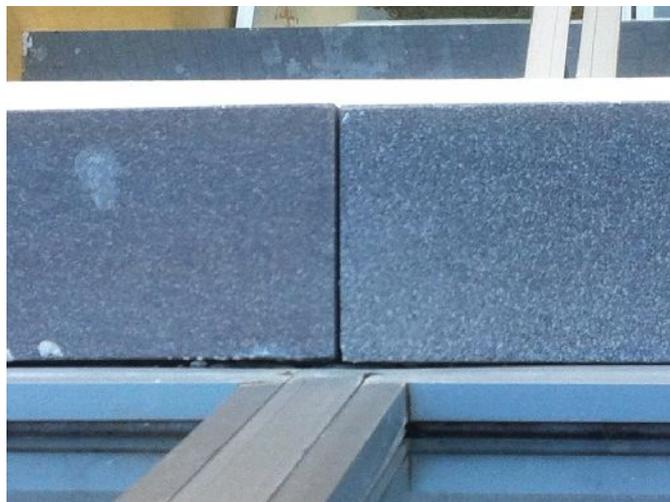
Figura 31 – Fresta entre a placa de impermeabilização e a janela

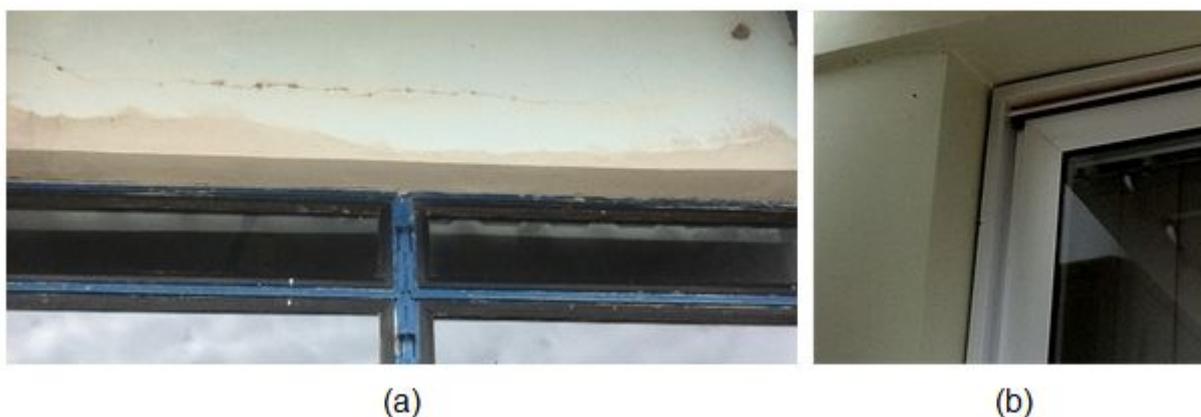
- Infiltração na interface janela/verga: manifestação caracterizada por manchas de bolor e umidade na interface janela/verga devido à infiltração de água pela fissura na extremidade superior da janela (Figura 32). Outra característica é a vazão de água para o interior da edificação pela extremidade superior ou inferior da esquadria. Sua possível causa é falta de vedação da interface somada à insuficiência ou inexistência de barreira de vedação da conexão parede/janela e declividade favorável ao escoamento da água sobre a janela. Segundo Watanabe (2004) esta manifestação ocorre em janelas econômicas que não possuem o elemento contramarco. Dessa forma, outra possível causa é a presença de vedação na junta inferior da esquadria.

Figura 32 – (a) Infiltração na fissura da interface janela/verga; (b) falta de vedação na interface esquadria/alvenaria

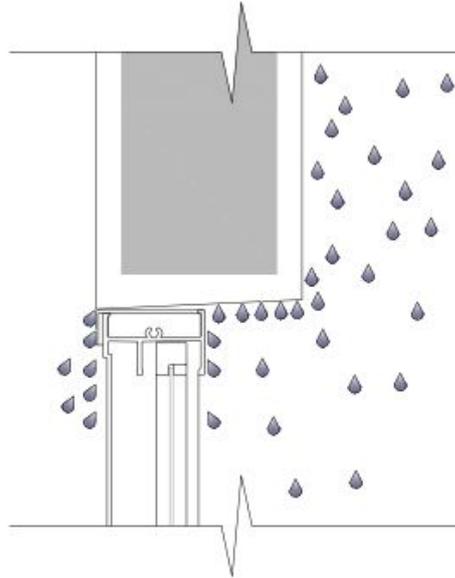
- a) insuficiência ou inexistência de barreira de vedação e declividade favorável ao escoamento da água sobre a janela: em sua pesquisa, Moch (2009) observou a infiltração de água pela interface esquadria/verga resultante da falta de vedação desta conexão, somada a declividade favorável ao escoamento da água ilustrada na Figura 33.

Figura 33 - Corte esquemático mostrando o sistema de infiltração pela interface esquadria/verga

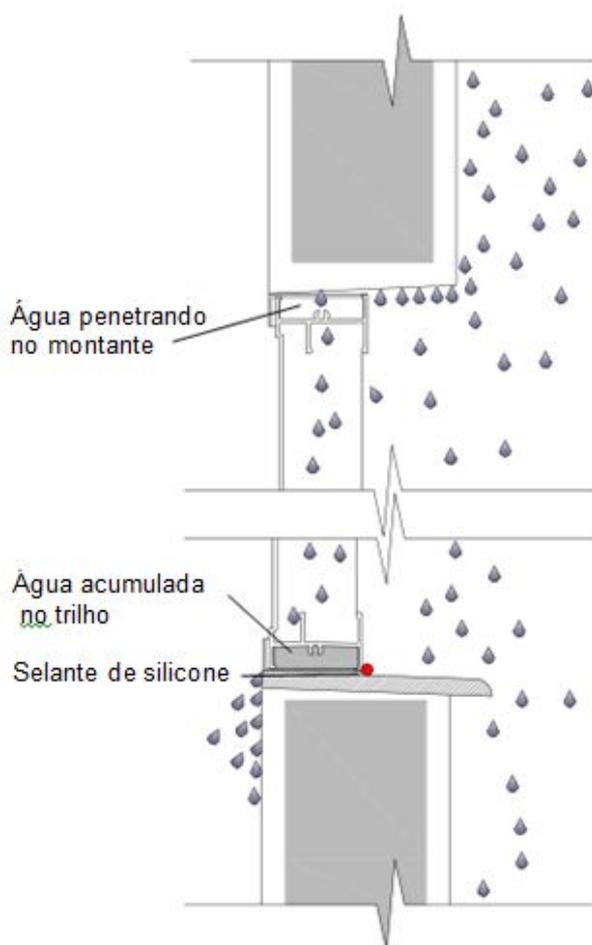
- b) presença de vedação na junta inferior da esquadria ou mau dimensionamento dos drenos da esquadria: Se a lâmina de água da chuva encontra uma declividade favorável na verga e penetra na esquadria por ausência de vedação, ela acaba escorrendo pelo perfil oco lateral da janela até a parte de baixo, o trilho. A presença de vedação na parte inferior da janela ou o mau dimensionamento do dreno bloqueiam a saída da água acumulada sobre o trilho e dessa forma, o percurso da água é forçado para o interior da edificação como ilustra o esquema da Figura 34. (WATANABE, 2014).

Figura 34 - Corte esquemático que mostra a causa do escoamento da água para o interior da edificação

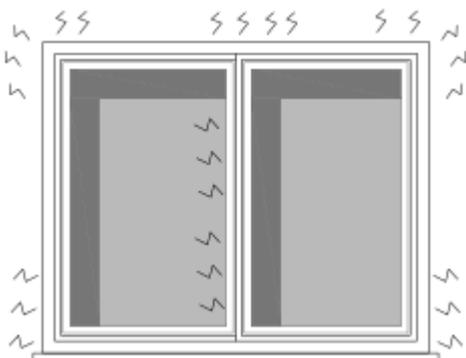
A soma destes fatores, aliados à conservação do componente durante e após obra auxiliam na ausência de patologias relativas à permeabilidade do ar como a vibração da esquadria (Figura 35).

Figura 35 – Configuração típica de janelas ausentes de estanqueidade

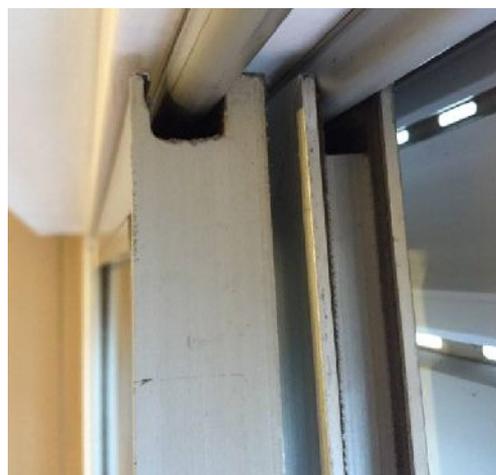
Figura 36 – Caso de vibração de janela

- Vibração: manifestação patológica caracterizada por efeitos acústicos devido à vibração da janela. A causa da vibração pode estar associada ao não cumprimento dos critérios mínimos estabelecidos pelas normativas referentes à janela, às falhas na fabricação ou instalação do elemento, ou ainda devido à utilização do elemento em tipologia não correspondente com a classe ao qual foi destinado.

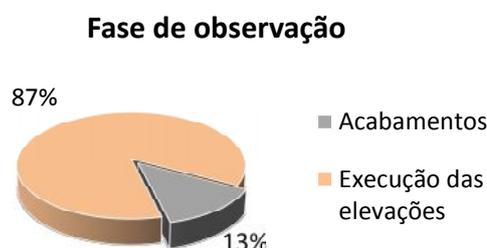
Figura 43– Etapa do empreendimento

Como mostra o gráfico da Figura 43, 87% dos empreendimentos encontravam-se na fase de execução das elevações e 13% estavam na fase de acabamentos.
