**UNIVERSIDADE FEDERAL DE SANTA MARIA
CENTRO DE TECNOLOGIA
PROGRAMA DE PÓS-GRADUAÇÃO EM ENGENHARIA CIVIL**

**DESEMPENHO A ESTANQUEIDADE À ÁGUA: INTERFACE JANELA
E PAREDE**

Dissertação apresentada ao Programa de Pós-Graduação em Engenharia Civil, Área de Concentração em Construção Civil e Preservação Ambiental, da Universidade Federal de Santa Maria (UFSM, RS), como requisito parcial para obtenção do título de **Mestre em Engenharia Civil**.

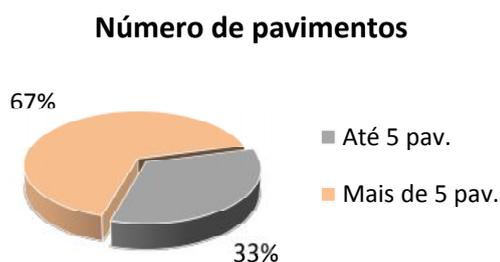
As Figuras 44 e 45 a seguir mostram os percentuais relativos ao número de pavimentos e sistema construtivo das edificações consideradas na amostra. A maior porcentagem, 67%, são empreendimentos com mais de cinco pavimentos e 33% possuem até cinco pavimentos.

Figura 44 – Número de pavimentos

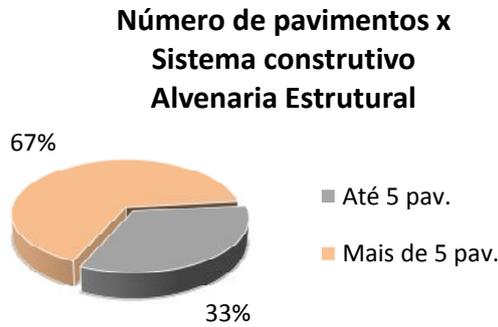
Figura 46 – Número de pavimentos versus sistema – Alvenaria Estrutural

Objetivando o detalhamento do grupo de amostragem e um panorama da realidade do mercado civil na cidade, foi realizada a relação do sistema construtivo empregado com o número de pavimentos do empreendimento. Isto posto, das amostras construídas em alvenaria estrutural, 67% possuem mais de cinco pavimentos e os 33% restantes, é destinado para edificações com até cinco pavimentos, como apresentado no gráfico de percentual da figura 46.

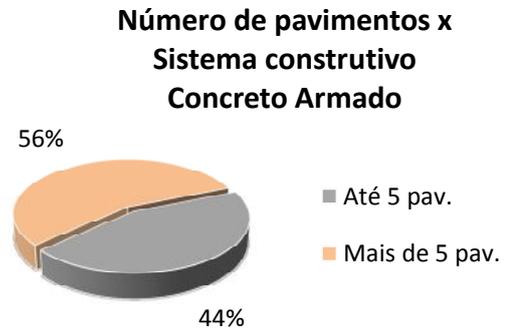
Figura 47 – Número de pavimentos versus sistema – Concreto Armado

Das edificações que apresentam a estrutura em concreto armado com o fechamento em alvenaria de vedação como sistema construtivo, 56% dos empreendimentos possuem mais de cinco pavimentos e 44% correspondem às edificações com até cinco pavimentos, apresentados pelo gráfico percentual da Figura 47.

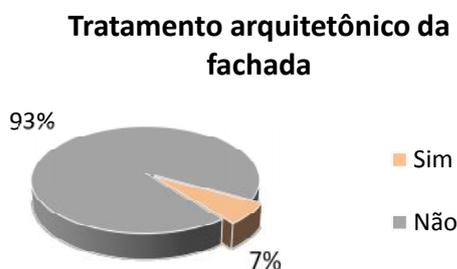
Figura 48 – Tratamento arquitetônico na fachada

O tratamento arquitetônico na fachada expresso no gráfico de percentual da Figura 48 refere-se aos detalhes de acabamento das fachadas utilizados para a dissipação e controle dos fluxos de água da chuva. Os detalhes ponderados são ressaltos e frisos, desconsiderando a componente pingadeira. Observa-se que em sua maioria, totalizando um percentual de 93%, as edificações em construção não possuem nenhum detalhe arquitetônico ou componente que auxilie no controle das águas pluviais. A Figura 49 ilustra o ressaltado observado na pesquisa.

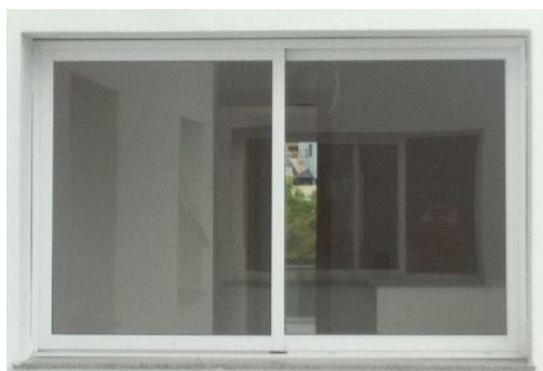
Figura 58 – Esquadria de alumínio

No grupo amostral desta pesquisa, conforme mostra o gráfico da Figura 57, 100% das janelas observadas são constituídas em alumínio, como ilustra a Figura 58. A escolha do material, segundo os profissionais consultados, deve-se à leveza, durabilidade, relação custo/benefício do material, juntamente com a possibilidade de utilização do contramarco, pois o mesmo cumpre a função de “gabarito” de execução de abertura de alvenaria.

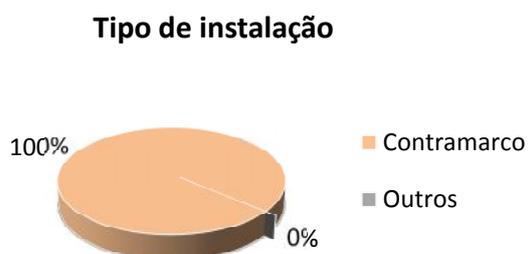
Figura 59 – Tipo de instalação das janelas

Como mostra os gráficos das Figuras 59 e 60, todas as janelas dos empreendimentos observados foram instaladas com contramarco de alumínio e

possuem os vidros previamente instalados, todos com gaxetas internas para o correto travamento do vidro na sua posição.

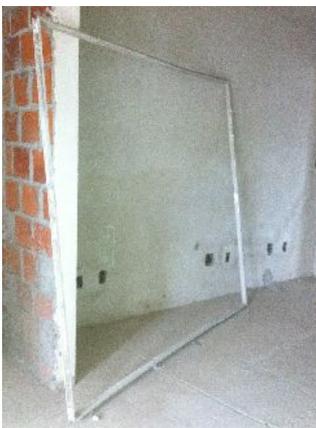
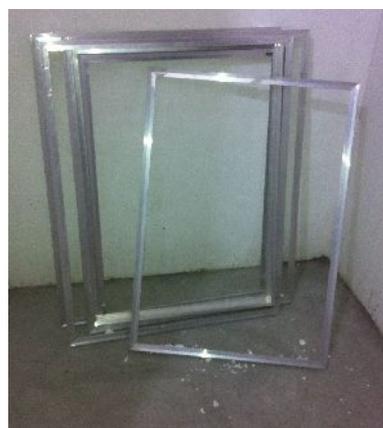
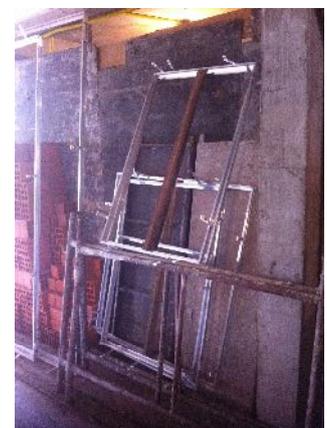
Figura 63 – (a),(b),(c) Contramarcos observados nos empreendimentos

Na pesquisa também foram identificados diversos casos de negligência com relação ao componente contramarco (Figura 63). Na maioria dos empreendimentos, não havia um local adequado para armazenamento dos mesmos, sendo eles mal escorados nas paredes, muitas vezes, apresentando torções e empenamentos. Tais falhas podem gerar problemas de alinhamento do nível e prumo, dificultando e reduzindo a qualidade da instalação da esquadria e podendo originar futuras manifestações patológicas.

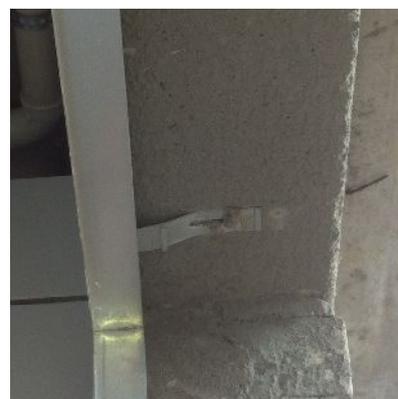
Figura 65 – Preparação do vão com chapisco rolado

A Esaf Ibrap e Allmax (2014, 2014), assim como outros fabricantes de esquadrias, indicam que em paredes de alvenaria convencional, estrutural e vãos de concreto, a preparação do vão seja feita com chapisco rolado objetivando a criação de uma superfície rugosa de modo a favorecer a ancoragem do material de chumbamento e a regularidade do vão. Na pesquisa, em 93% dos casos não havia preparação do vão de abertura, como mostra o gráfico percentual da Figura 64. Os 7% restantes do percentual correspondem à edificação construída em alvenaria estrutural que possuía o tratamento adequado para o vão como ilustrado na Figura 65 a seguir.

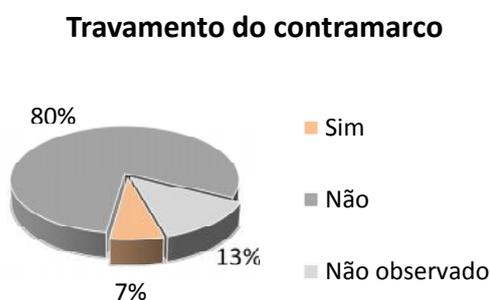
Figura 66 – Travamento do contramarco

Quanto à observância relativa ao travamento do contramarco, a figura 66 ilustra o gráfico percentual representativo da pesquisa. Em 80% dos casos, não havia o travamento do contramarco realizado de forma completa. Os contramarcos não foram travados de forma a manter os ângulos retos. Segundo Lizuka e Cardoso (2001, 2004) este fator pode gerar a redução no desempenho do conjunto final em termos de vedação. Em 7% dos casos, a manutenção dos ângulos e retidão dos lados não pôde ser observada, pois o empreendimento já se encontrava em fase de acabamentos e em 13% dos casos foi observada a correta manutenção do contramarco como mostra a Figura 67. Destacando que a correta manutenção de esquadrias em alumínio, de acordo com Cardoso (2004), envolve a aplicação de mão-francesa nos quatro lados e travamentos verticais interligando o lado superior e inferior do contramarco.

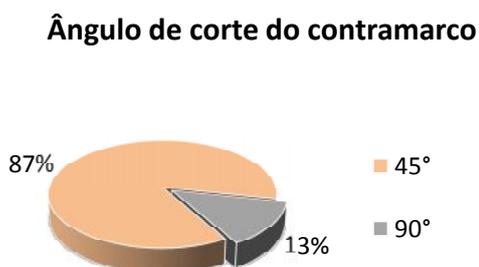
Figura 68– Ângulo de corte do contramarco

Quanto ao ângulo de corte do contramarco, 87% dos empreendimentos observados apresentaram contramarcos com o ângulo de corte em 45° e 13% em ângulos de corte a 90° (Figura 68). Cardoso (2004) orienta que em contramarcos fabricados em alumínio, o encontro dos perfis horizontais com verticais deve ser feito em esquadria, ou seja, ângulos de 45° . Nesse caso, o autor ressalta que a habilidade do montador, a precisão e qualidade do corte são fundamentais para não resultar em uma conexão “aberta”, que pode permitir a passagem de luz, ar água e poeira, ilustrada pelo caso observado e representada pela Figura 69.

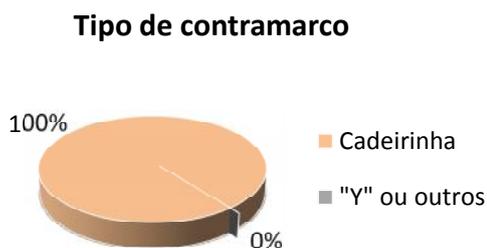
Figura 72 – Tipo de contramarco

Com relação ao tipo de contramarco, em 100% dos casos foi utilizado o contramarco do tipo “cadeirinha”, vide Figura 5(a), instalado na face interna do vão, expressado pelo gráfico da Figura 72. Vale ressaltar que o modelo de contramarco utilizado é específico de acordo com a tipologia da esquadria. Todos os contramarcos observados foram chumbados com grapas utilizando a argamassa de cimento e areia como material de chumbamento (Figura 73). As grapas normalmente são fixadas posteriormente ao contramarco podendo deslizar na direção horizontal. O ajuste da posição é feito pelo próprio responsável pelo chumbamento. Não foram observadas irregularidades no posicionamento das grapas, embora muitas vezes, ela tenha sido realizada de forma empírica.

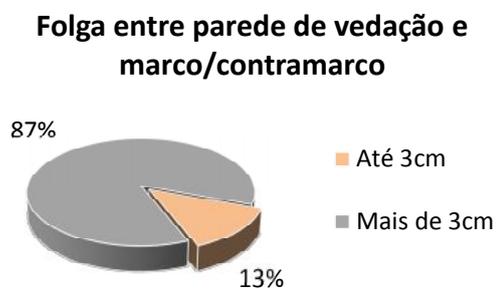
Figura 74 – Folga para chumbamento

Dessa forma, o gráfico expresso pela Figura 74, está dividido em duas categorias. Com o resultado dos dados, observa-se que em 87% dos empreendimentos, a folga de chumbamento possui mais de três centímetros. Em alguns empreendimentos, a folga apresentava dimensões de até oito centímetros. As Figuras 75, 76, 77, 78 e 79 ilustram os casos de dimensionamento excessivo da folga para chumbamento. Na figura 80 são ilustrados dois casos onde foi observada a presença de material inadequado para o preenchimento da folga com o objetivo de reduzir os gastos com a argamassa de preenchimento. No primeiro caso foi utilizada a massa de reboco de gesso (80.a) e no segundo caso foram utilizadas as embalagens de argamassa (80.b).

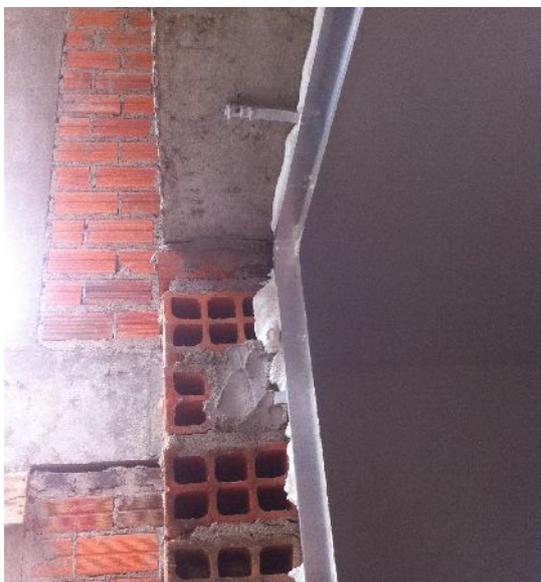
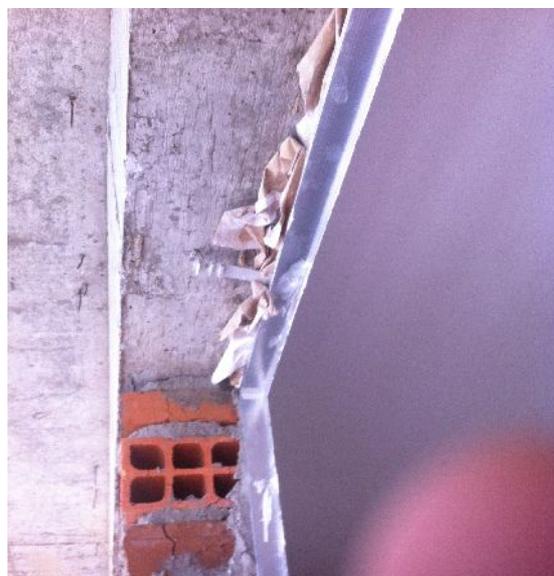
Figura 80 – Material de preenchimento inadequado: (a) massa de gesso; (b) embalagens de argamassa

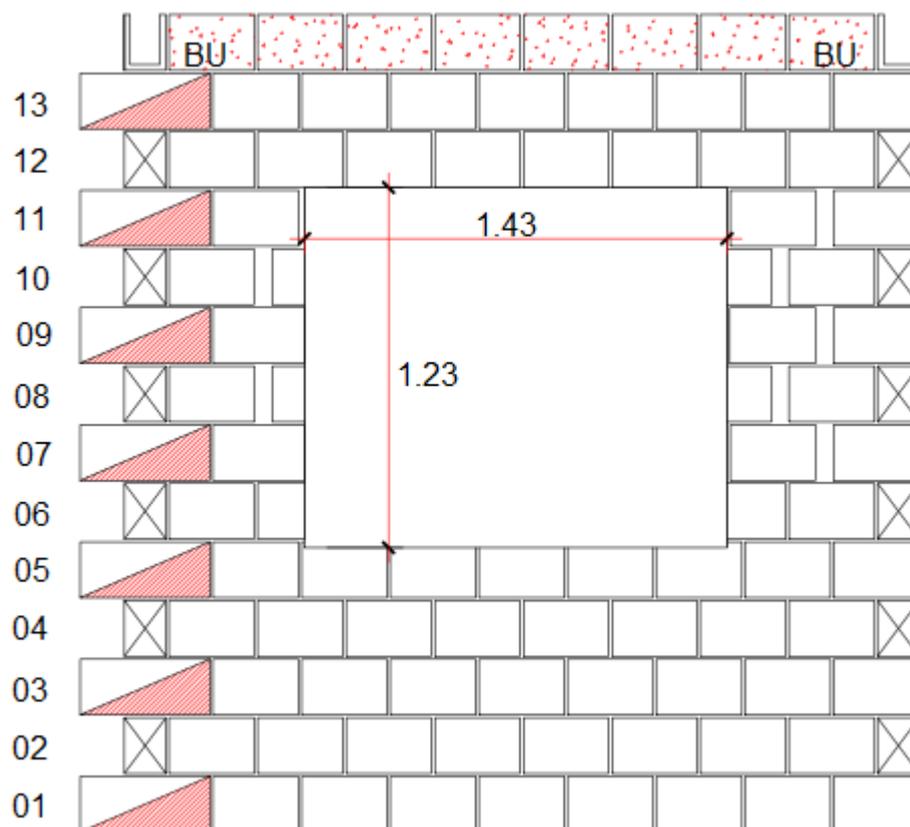
Figura 83 – Ajuste modular do vão com a utilização do compensador

A figura 83 a seguir apresenta uma elevação de parede em alvenaria estrutural onde é possível observar a necessidade de utilização de blocos compensadores para os ajustes das dimensões dos vãos. Esta prática, como vista anteriormente, deve ser evitada, pois dificulta a execução e reduz a racionalização e produtividade da obra. Para abolir a necessidade de ajustes no sistema construtivo, neste caso, a solução completa da janela deve totalizar a medida modular.

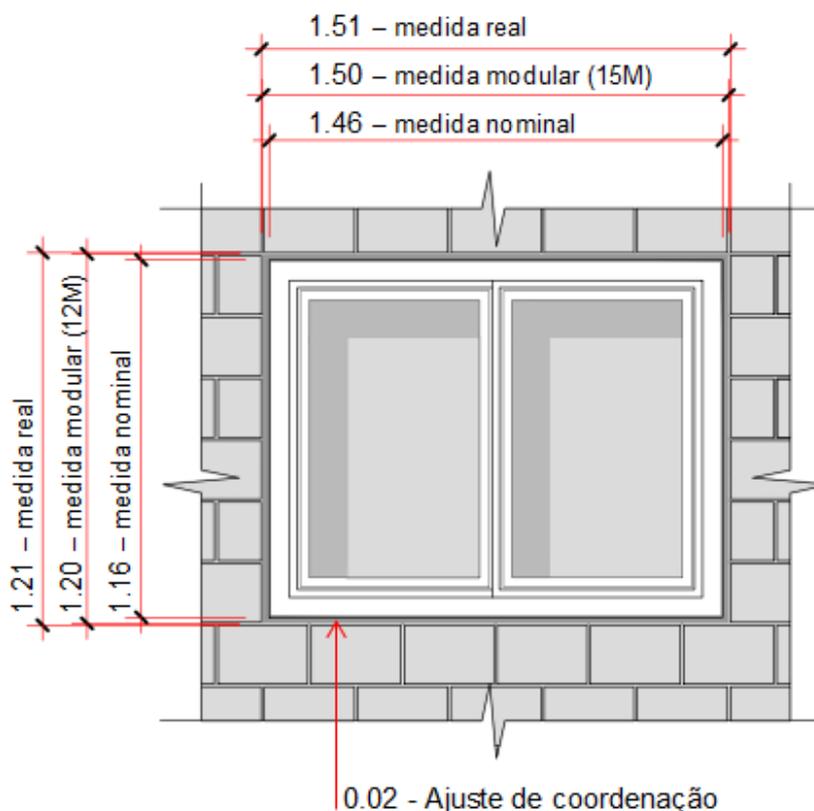
Figura 84 - Dimensionamento de componentes modulares - janela

A Figura 84 a seguir apresenta o dimensionamento de componentes modulares exemplificando a aplicação em uma esquadria em uma parede de constituída em alvenaria estrutural. A medida real é o vão de alvenaria, que corresponde a 1.51x1.21 metros, porém a folga de 1 centímetro corresponde à coordenação de alvenaria servindo para absorver suas tolerâncias. Dessa forma, a medida modular para o vão é de 1.50x1.20 metros, ou seja, 15Mx12M. Neste caso, a folga necessária para a instalação da esquadria é de dois centímetros em cada lado. Assim, este é o valor do ajuste de coordenação e a medida nominal é o tamanho correto da janela, neste caso correspondente a 1.46x1.16 metros.

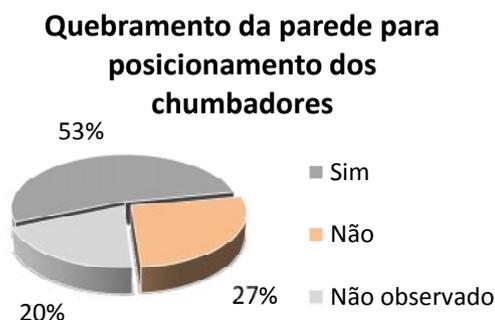
Figura 85 – Quebra da parede para posicionamento dos chumbadores

Os resultados obtidos referentes à quebra da parede para posicionamento dos chumbadores, apresentados na Figura 85, mostra que, em 53% dos empreendimentos, a parede de vedação é quebrada para a inserção dos chumbadores como se observa na Figura 86. Em 27% das edificações, os chumbadores são parafusados no vão e em 20% dos empreendimentos, esta etapa não pôde ser observada. Verificou-se, em muitos casos, uma irregularidade dos espaçamentos deixados para o posterior chumbamento entre o contramarco e a parede de vedação (vide Figura 75), onde no mesmo contramarco alguns chumbadores eram parafusados e outros mantinham contato com a parede por meio da adição de argamassa, podendo significar a não concordância entre a dimensão do contramarco e o vão executado em obra. Tal incompatibilidade pode ser atribuída a erros de projeto ou execução, alterações na execução com relação ao projeto ou ainda a redução de custos com alterações na dimensão da esquadria.

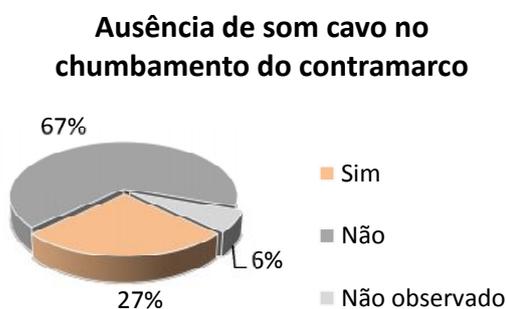
Figura 87 – Ausência de som cavo no chumbamento

A ausência de som cavo, ou seja, qualidade adequada do chumbamento entre o contramarco e a parede de vedação, corresponde a um percentual de 27% nos empreendimentos observados, como apresenta a Figura 87. Para a verificação da correta fixação da esquadria no vão de acordo com as técnicas construtivas, foi utilizado um método não destrutivo pela autora a fim de verificar o som produzido ao longo de todo o perfil do contramarco. O som cavo pôde ser constatado em 67% dos empreendimentos representando a falta de argamassa de preenchimento na parte interna do contramarco. E em 6% dos casos, o som emitido pelo contramarco não pôde ser verificado.

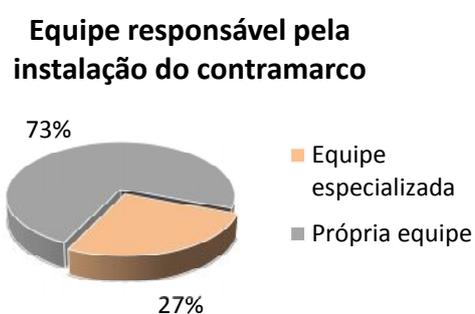
Figura 88 – Equipe responsável pela instalação do contramarco

Relacionado aos profissionais responsáveis pela instalação dos contramarcos (Figura 88), em 73% das edificações, os contramarcos são instalados pela própria equipe de obra. Na maioria destes casos, o contramarco é adquirido em uma empresa distinta da que fornece as esquadrias. Assim, a equipe da obra instala os contramarcos, para posteriormente a empresa fornecedora de esquadria ser contatada para a medição de vãos e fabricação das esquadrias. Tal processo é desaconselhado por Cardoso (2004) sob o risco de desenvolver problemas de desempenho, visto que muitas empresas esquivam-se da responsabilidade da instalação do contramarco.

As empresas fornecedoras de esquadrias que instalam os contramarcos correspondem a um percentual de 27%, porém, em sua maioria, não executam o chumbamento. Dessa forma, mesmo que o material e a instalação sejam fornecidos pela mesma empresa, uma etapa fundamental do processo ainda é executado por profissionais não especializados, o que pode comprometer a qualidade do produto final.

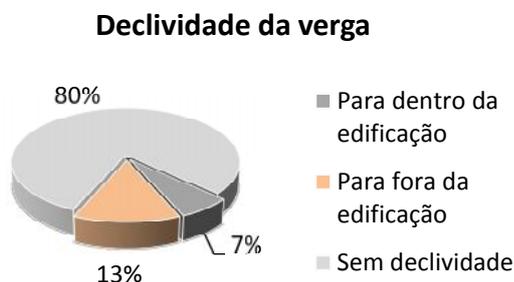
Figura 89 – Declividade da verga

A declividade da verga consta como informação adicional no formulário a ser observada, pois tal questão possui influência sobre a possibilidade de haver futuras manifestações patológicas no entorno das esquadrias. Como resultado apresentado pela Figura 89, em 80% dos casos, a verga não apresentou declividade, portanto tais edificações não são nem beneficiadas, nem prejudicadas com a declividade da mesma.

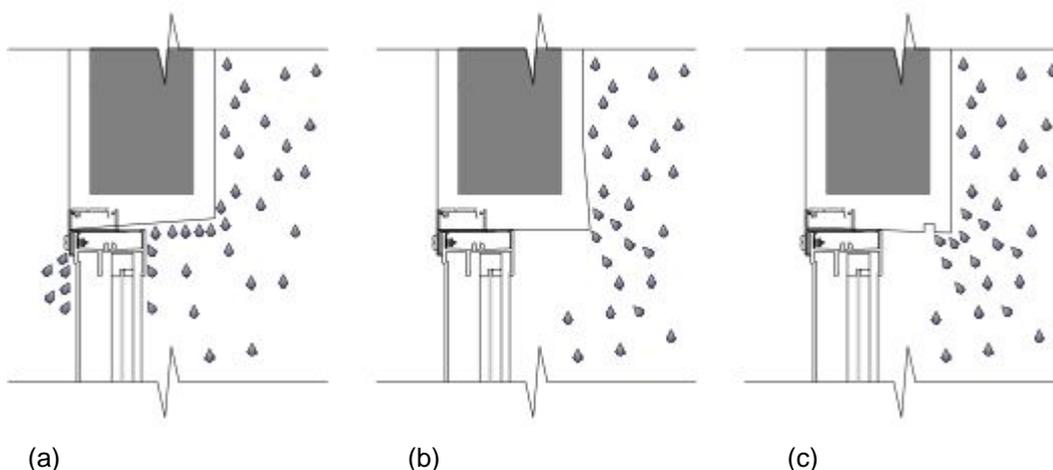
Em 13% dos casos, a verga apresentou inclinação para dentro da edificação como mostra o esquema da Figura 90.a, exibindo uma declividade favorável ao escoamento da água sobre a janela por meio do fenômeno da força de gravidade. Quando questionado, um dos profissionais consultados especificou que a declividade é justificada para facilitar a fixação da esquadria pelo lado externo. Tal procedimento é construído de forma empírica, ausente de embasamento teórico e utilizado em muitas edificações sem haver nenhum estudo prévio sobre a consequência desta prática construtiva. Cardoso (2004) comenta que na Europa, as janelas são fixadas pelo lado interno, uma ideia que pode ser uma alternativa em nosso mercado futuramente evitando o tipo de prática relatada anteriormente.

Os 7% restantes das edificações apresentaram a verga com declividade para fora da edificação, fator este que auxilia no impedimento da água adentrar o empreendimento através do fenômeno de capilaridade (Figura 90.b). Aluparts (2013) também orienta que na face externa e superior da parede, a declividade seja invertida com relação ao peitoril, havendo ainda uma depressão superior para a quebra do fluxo de água como mostra a Figura 90.c.

Figura 90 – Cortes esquemáticos laterais representando as possíveis inclinações da verga em relação ao interior da edificação para distintos sistemas construtivos: (a) para dentro; (b) para fora; (c) invertida com relação ao peitoril

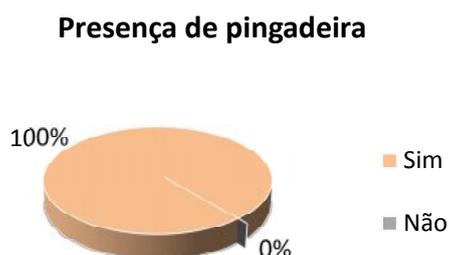
Figura 91 – Presença de pingadeira

Como parte inicial do formulário proposto, na etapa de obra de acabamentos, foram observados detalhes relativos ao peitoril das janelas. Como apresenta o gráfico da Figura 91, todos os empreendimentos apresentaram acabamento externo de proteção, a componente pingadeira. Com relação ao material constituinte das pingadeiras expressos no gráfico da Figura 92, em 67% das edificações a pingadeira era constituída de granito, 27% em basalto e 6% em concreto.

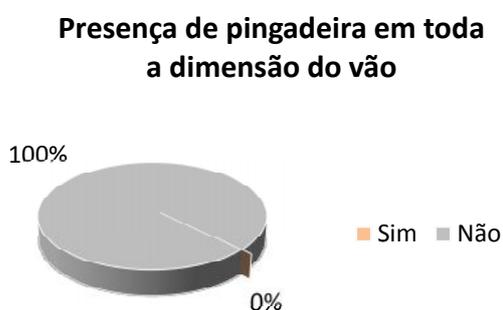
Figura 93 – Presença de pingadeira em toda a dimensão do vão

Relacionada à dimensão da pingadeira, Ripper e Watanabe (1986; 2010) aconselham que a mesma deva passar por baixo do caixilho ou janela a fim de evitar uma junta vertical entre esquadria e peitoril, que facilita a penetração de água. Em 100% dos empreendimentos observados, como ilustra o gráfico da Figura 93, a pingadeira não cobria toda a dimensão do vão (Figura 94), havendo um espaçamento entre ela e o contramarco do tipo cadeirinha instalado.

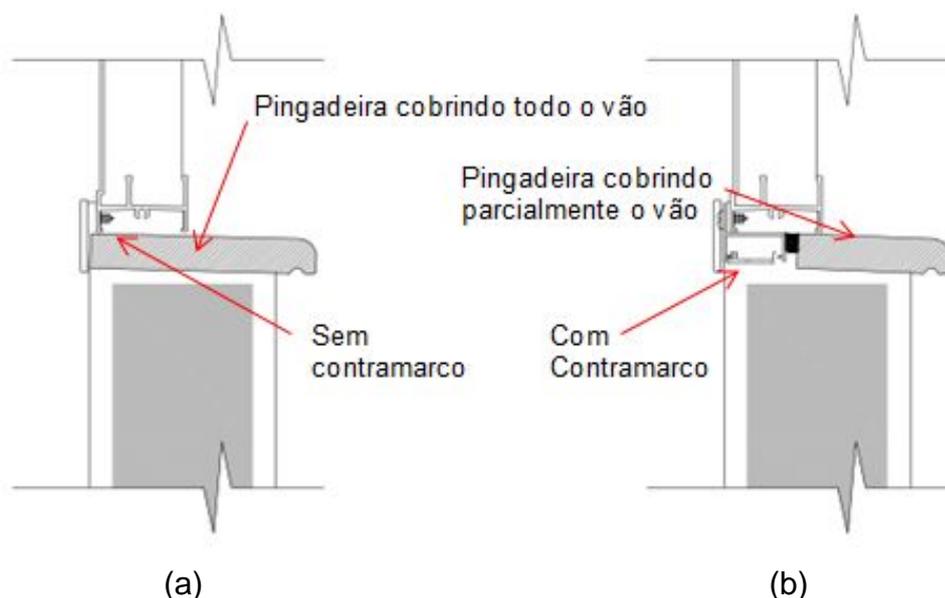
O vão entre os dois componentes é normalmente preenchido com argamassa, fato este desaconselhado por Ripper (1986) devido à rigidez do material que se torna suscetível às trincas quando sob influência de variações de temperatura. A Figura 95 (a) apresenta o detalhamento de pingadeira aconselhado por Ripper e Watanabe (1986; 2010) e a Figura 95 (b) esquematiza o modelo de instalação de pingadeira observada na pesquisa.

Figura 95 – (a) detalhamento de pingadeira aconselhado por Ripper e Watanabe; (b) detalhamento de pingadeiras observadas na pesquisa

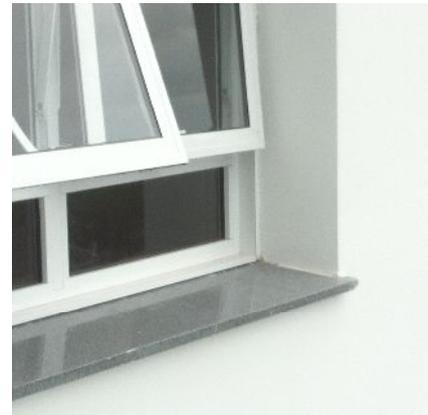
Figura 96 – Inclinação do peitoril/pingadeira Figura 97 – Pingadeira sem inclinação

Em observância quanto à inclinação da pingadeira (Figura 96), 87% das edificações não apresentaram declividade do componente. Nos 13% restantes das edificações observadas, a componente pingadeira possuía inclinação, porém esta, na maioria dos casos, possuía declividade de 0,5%, considerada insuficiente segundo o embasamento teórico e conclusões da pesquisadora.

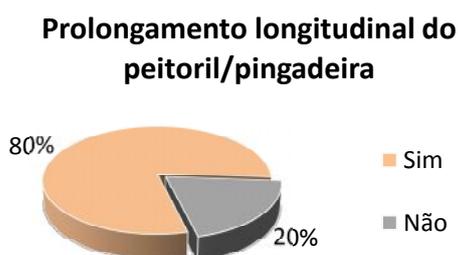
Figura 100- Prolongamento longitudinal Figura 101 – Dimensão do prolongamento

A próxima questão observada com relação à pingadeira foi seu prolongamento longitudinal. De acordo com o gráfico expresso pela Figura 100, em 80% dos empreendimentos a componente pingadeira apresentavam prolongamento longitudinal. Os 20% restantes correspondem aos empreendimentos onde a finalização da pingadeira coincide com as faces laterais do vão da janela. Este procedimento, como visto no capítulo dois, pode dar origem à diferentes manifestações patológicas.

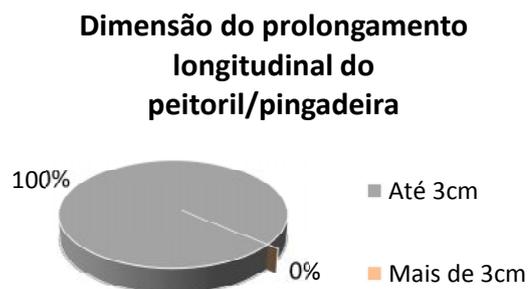
Com base no percentual de edificações que apresentaram um prolongamento longitudinal da pingadeira, foram analisadas as dimensões de tais prolongamentos expressos no gráfico da Figura 101. Em todos os casos, o prolongamento longitudinal possui menos de três centímetros. Segundo observações desta pesquisa, tal prolongamento normalmente possui apenas a espessura do reboco para que não haja a quebra da quina dos blocos que coincidem com as extremidades do peitoril.

Watanabe (2014) indica que o prolongamento longitudinal da pedra de pingadeira tenha dimensão mínima de sete centímetros. Dessa forma, os prolongamentos longitudinais encontrados no grupo de amostragem desta pesquisa são considerados insuficientes pela autora, pois sua dimensão exerce pouca influência para o desvio da trajetória preferente e carreamento das águas e partículas sólidas. A consideração de insuficiência tem base no levantamento prévio realizado pela pesquisadora na etapa de preparação da pesquisa, onde foram registrados casos de prolongamentos longitudinais que apresentavam manchamento da fachada, vide Figura 16 do capítulo dois desta pesquisa.

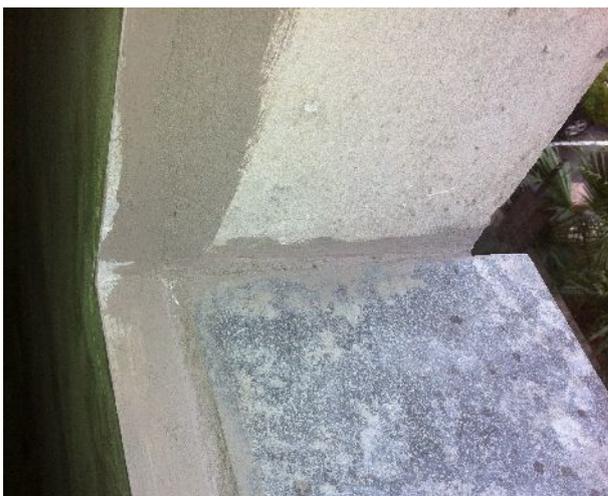
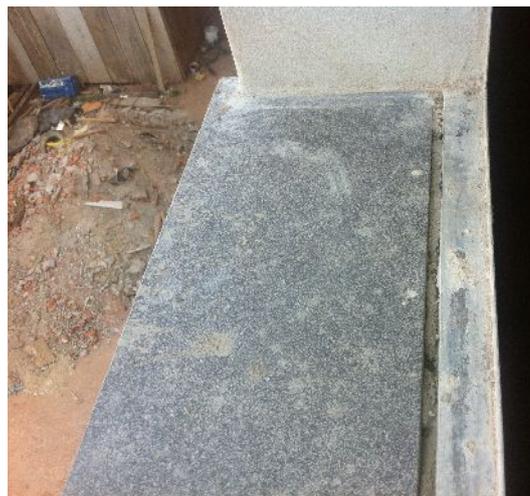
A Figura 102 registra a observação desta pesquisa apresentando um vão de janela com pingadeira sem prolongamento longitudinal (Figura 102 a), e um vão de janela com prolongamento longitudinal insuficiente (Figura 102 b).

Figura 102 – (a) vão de janela com pingadeira sem prolongamento longitudinal, (b) vão de janela com prolongamento longitudinal insuficiente

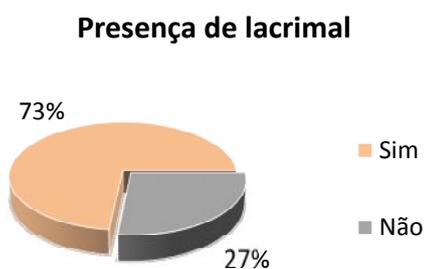
Figura 103 – Presença de lacrimal

A última questão observada de acordo com o formulário seguido era a presença de lacrimal na pingadeira. Como apresenta a Figura 103, as pingadeiras eram dotadas de lacrimais em 73% dos empreendimentos. Nas pingadeiras constituídas em pedra de granito ou basalto, o lacrimal ou gotejador, era formado basicamente por um pequeno sulco realizado com uma serra de corte. Em alguns casos, este sulco era tão pequeno, que se torna possível afirmar a insuficiência do mesmo, pois tal reentrância é realizada de forma empírica dependendo de um profissional sem especialização para o ofício. Foi observado também que, em algumas pingadeiras, o lacrimal coincidia com a parede de vedação devido ao prolongamento transversal insuficiente. Tais detalhes observados são esquematizados na Figura 105. Watanabe (2011) especifica que a distância entre o sulco e a parede, deve ser de no mínimo quatro centímetros. Este valor, como mostra o gráfico da Figura 104, não foi verificado em nenhuma das pingadeiras observadas, pois tal dimensão corresponde ao tamanho máximo de projeção encontrada, sendo que a maioria das pingadeiras apresentava projeção transversal

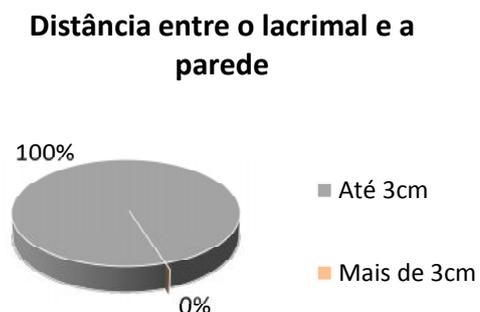
Figura 104 – Distância do lacrimal

de dois centímetros. Tal fator contribui para o surgimento de problemas e pode desencadear o desenvolvimento de futuras manifestações patológicas.

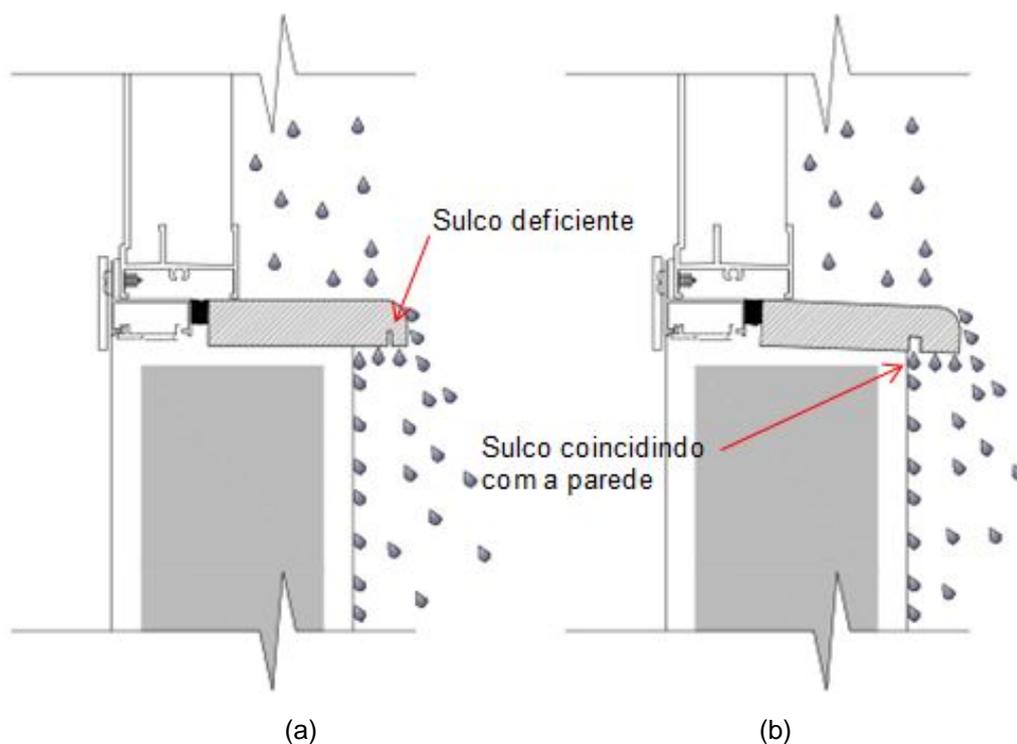
Figura 105 – (a) lacrimal de dimensão insuficiente produzido por ferramenta de corte; (b) lacrimal coincidindo com a parede de vedação

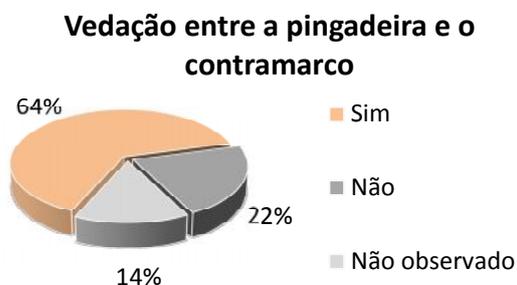
Figura 106 – Vedação entre a pingadeira e o contramarco

O gráfico da Figura 106 apresenta os percentuais obtidos com a investigação referente à vedação da junta entre o contramarco e a pingadeira. Os dados mostram que 64% dos empreendimentos apresentaram a selagem da junta de acordo com os procedimentos técnicos de referência. O material mais utilizado para a vedação desta interface foi o selante à base de poliuretano.

Em 22% dos casos, a junta não apresentava selante elástico, apenas argamassa de preenchimento. Esta prática é desaconselhada, pois segundo a Associação Brasileira da Construção Industrializada (1991, p. 144), “os selantes precisam ser elásticos o suficiente de forma a absorver e acomodar as dilatações dos diversos materiais em contato”. Com a ausência de material vedante e elástico, esta junta é um ponto suscetível à infiltração de água podendo originar futuras manifestações patológicas.

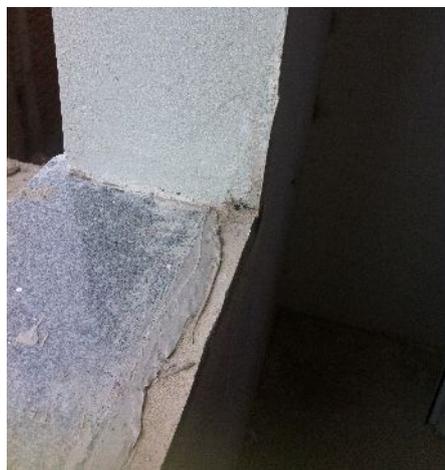
Figura 107 – Vedação observada

Nos 14% restantes, não foi possível realizar a observação de tal etapa, devido a fato de que o mesmo encontrava-se em uma etapa anterior ou posterior ao processo investigado. A Figura 107 a seguir mostra um caso observado de vedação da junta com selante do tipo poliuretano.

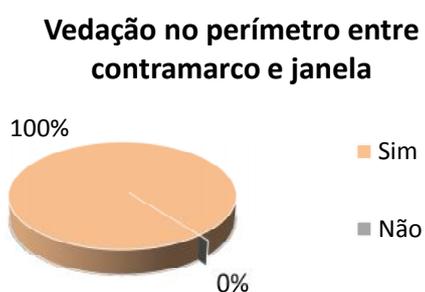
Figura 108 – Vedação no perímetro entre o contramarco e a janela

A Figura 108 apresentada a seguir mostra os dados resultantes da questão que abrange a vedação no perímetro das janelas. Através do gráfico pode-se observar que todos os empreendimentos apresentaram a vedação das esquadrias realizada entre o marco e o contramarco da janela. O material utilizado nas edificações observadas foi o selante do tipo silicone (Figura 109).

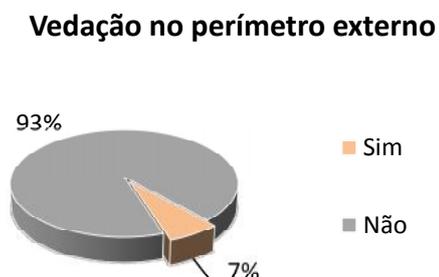
Figura 110 – Vedação no perímetro externo

Quanto à vedação no perímetro externo das esquadrias, o gráfico da Figura 110 mostra que 93% das edificações não realizam a selagem das janelas pela face externa. Como descrito no capítulo dois desta pesquisa, muitas manifestações patológicas advêm da falta de uma barreira de vedação na parte superior, inferior e lateral das aberturas (MOCH, 2009). Watanabe (2014) destaca que não deve ocorrer a vedação externa na parte inferior da janela, sob o risco de bloquear a saída de água acumulada sobre o trilho, porém no restante do perímetro a selagem é fortemente recomendada. Recomenda-se nesta pesquisa que para as vedações das esquadrias sejam utilizados selante à base de silicone por possuírem maior capacidade de movimentação, maior resistência ao envelhecimento exposto à intempéries e à temperaturas e melhor capacidade de adesão aos suportes do que os demais tipos de selantes.

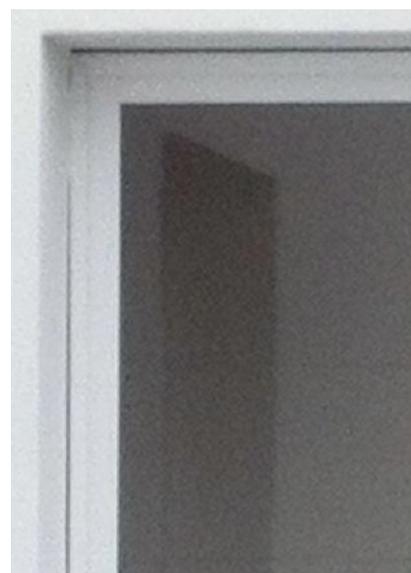
Figura 111– Ausência de selante observada

Nos 7% restantes, segundo informações dos profissionais consultados, a selagem externa seria realizada futuramente nas faces laterais e superiores. A escolha teria partido da própria construtora a fim de evitar manifestações patológicas como infiltrações, ocorridas previamente em outras edificações construídas. A Figura 111 exemplifica o caso de ausência de vedação na face externa da esquadria de alumínio.

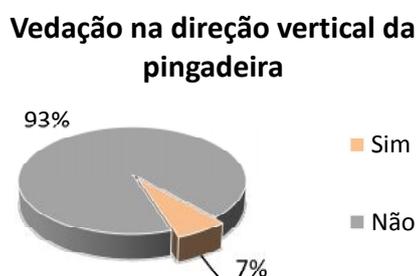
Figura 112 – Vedação na direção vertical da pingadeira

A questão final sobre a vedação das esquadrias é relacionada à selagem na direção vertical da pingadeira. Como mostra o gráfico percentual da Figura 112, esta vedação é inexistente em 93% das edificações observadas.

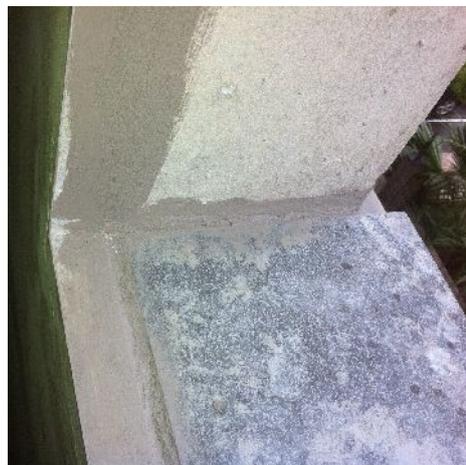
Figura 113– Vedação observada

Em apenas 7% dos empreendimentos, os cantos das pingadeiras foram vedados. A Figura 113 mostra o tratamento de impermeabilização realizado pela própria equipe da obra, de forma prévia ao processo de vedação que será desenvolvido posteriormente pela equipe fornecedora de esquadrias.

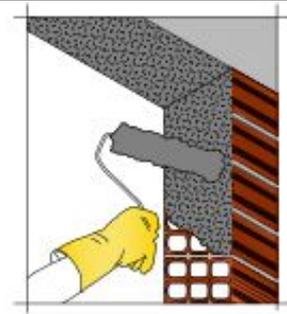
| Falha Recorrente (3) | Gráfico Representante | | | | | | | | |
|---|---|---|---|---|---|---|---|---|---|
| <p>Preparar o vão com chapisco rolado com argamassa de cimento e areia com traço em volume de 1:3, objetivando o favorecimento da ancoragem do material de chumbamento e regularidade do vão. Aplicar o chapisco com a utilização de um rolo de textura alta.</p> | | | | | | | | | |

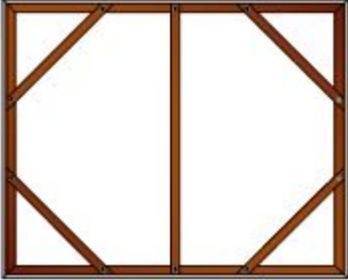
| Recomendações Técnicas | Esquema Ilustrativo | | | | | | |
|---|--|---|---|---|---|---|---|
| <p>Garantir a estabilidade do conjunto da janela através da fixação de mãos francesas e travamentos no contramarco que devem ser mantidos até a etapa de chumbamento.</p> |

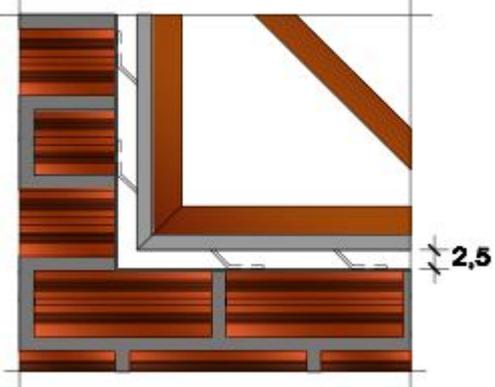
| Folga | Porcentagem | Até 3cm | 87% | Mais de 3cm | 13% |
| Folga | Porcentagem | | | | | | |
| Até 3cm | 87% | | | | | | |
| Mais de 3cm | 13% | | | | | | |
| Recomendações Técnicas | Esquema Ilustrativo | | | | | | |
| <p>Estabelecer o tamanho máximo de 3 cm para a folga entre parede vedação e contramarco, considerando dimensão ideal da folga de 2,5 cm.</p> |

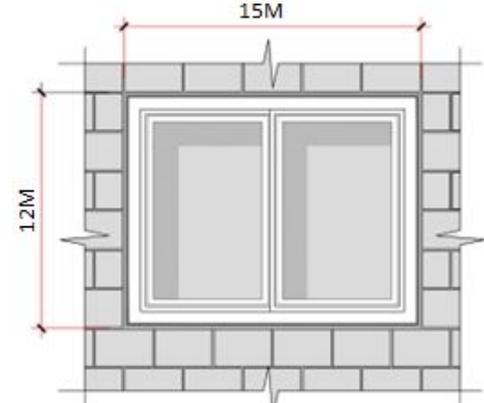
| | | | | | |
| <p>Os vãos para esquadrias devem ser projetados seguindo a coordenação modular decimétrica, assim como a fabricação da janela para que haja compatibilização dos componentes.</p> |

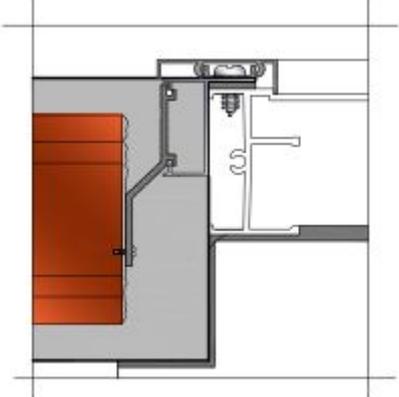
| Falha Recorrente (7) | Gráfico Representante | | | | | | | | |
|--|---|---|---|---|---|---|---|---|---|
| <p>Chumbar o contramarco com a utilização de buchas e parafusos sem quebrar a parede. Em paredes de alvenaria convencional, utilizar o auxílio de blocos maciços para a ancoragem dos chumbadores.</p> | | | | | | | | | |

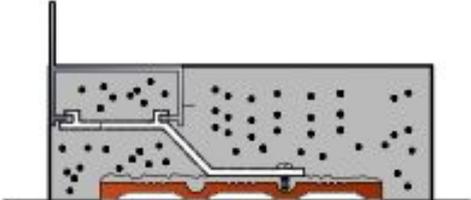
| Falha Recorrente (7) | Gráfico Representante | | | | | | | | |
|--|---|---|---|---|---|---|---|---|---|
| <p>Preencher todo o vão do contramarco cuidadosamente com argamassa de cimento e areia com traço em volume de 1:3 de modo a evitar vazios, resultando em travessa oca no peitoril. É preciso evitar igualmente o empenamento do contramarco.</p> | | | | | | | | | |

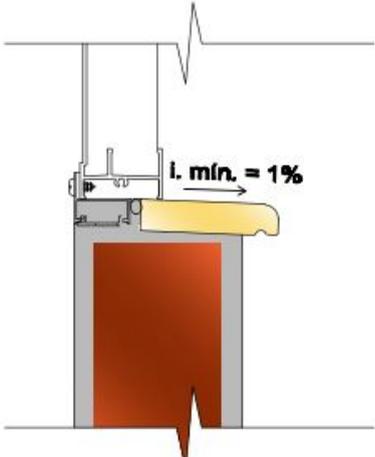
| Falha Recorrente (9) | Gráfico Representante | | | | | | |
|---|--|---|---|---|---|---|---|
| <p>Prever caimento do componente com inclinação mínima de 1% para a face externa da edificação.</p> | | | | | | | |

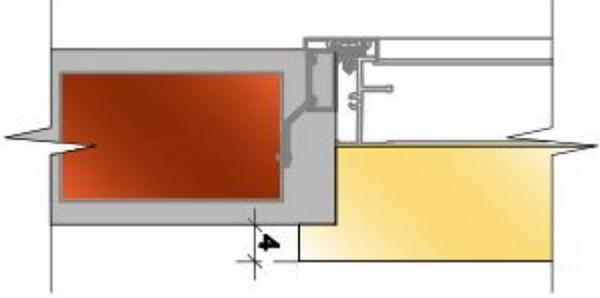
| Falha Recorrente (11) | Gráfico Representante | | | | | | |
|---|---|---|---|---|---|---|---|
| <p>Prever prolongamento transversal do componente com dimensão mínima de 4 cm de projeção.</p> | | | | | | | |

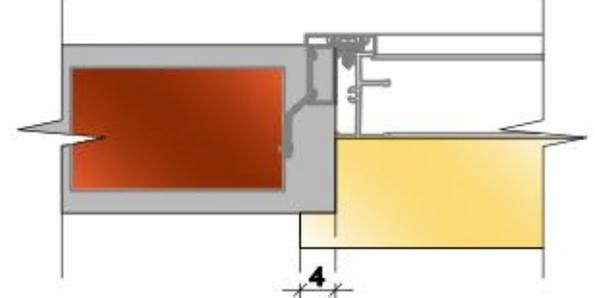
| Falha Recorrente (11) | Gráfico Representante | | | | | | |
|---|---|---|---|---|---|---|---|
| <p>Prever prolongamento longitudinal do componente com dimensão mínima de 4 cm de projeção.</p> | | | | | | | |

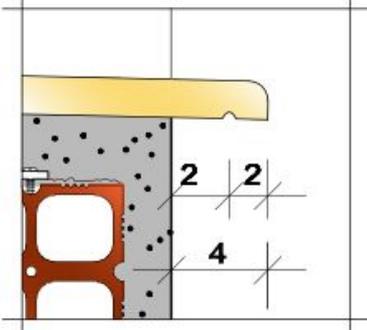
| Falha Recorrente (13) | Gráfico Representante | | | | | | |
|---|--|---|---|---|---|---|---|
| <p>O sulco deve ser bem executado de modo a impedir que o fluxo de água deslize sobre a fachada e estar locado o mais distante possível da parede dentro da limitação estabelecida pelo material da pingadeira.</p> | | | | | | | |

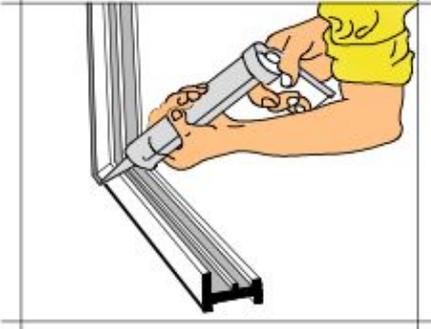
| Falha Recorrente (13) | Gráfico Representante | | | | | | |
|---|--|---|---|---|---|---|---|
| <p>Vedar o perímetro externo da janela em todas as suas faces com selante à base de silicone.</p> | | | | | | | |

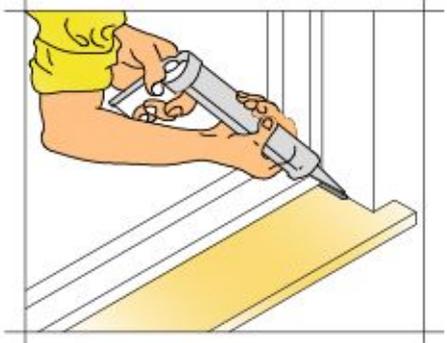
| Resposta | Porcentagem | Sim | 93% | Não | 7% |
| Resposta | Porcentagem | | | | | | |
| Sim | 93% | | | | | | |
| Não | 7% | | | | | | |
| Recomendações Técnicas | Esquema Ilustrativo | | | | | | |
| <p>Vedar as conexões da parede de vedação e pingadeira com selante à base de silicone.</p> |

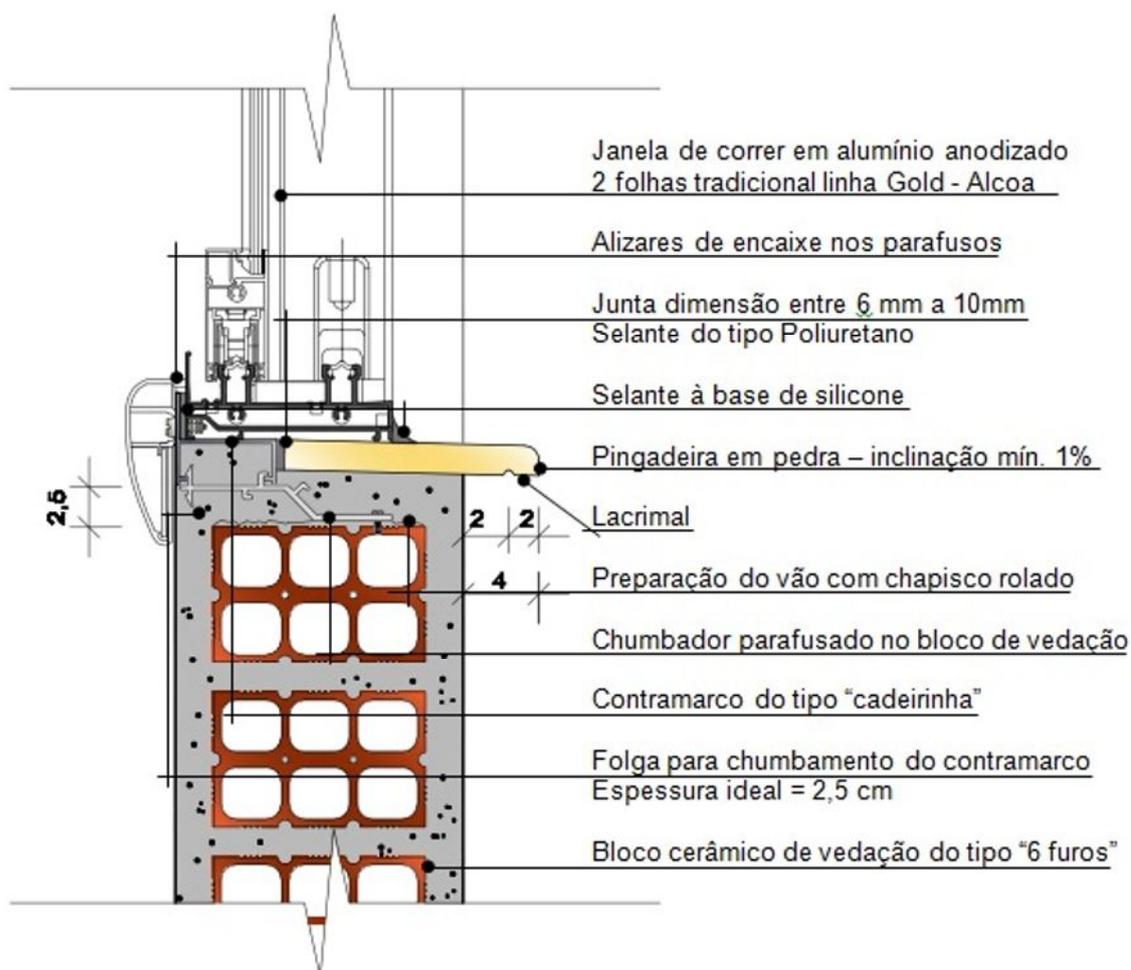
Figura 114 – Corte transversal elemento esquadria

furos”. O corte transversal é apresentado na Figura 114 e o corte longitudinal, na figura 115 a seguir.

Os detalhamentos são baseados na instalação tradicional de esquadria com a utilização de contramarco, por ser o tipo de instalação encontrado em todo o grupo de amostragem desta pesquisa. Ademais, tal tipologia é recomendada devido às vantagens que a utilização do contramarco proporciona ao sistema construtivo como proteger a esquadria dos danos que poderiam ser causados na obra, servir como gabarito para o acabamento do vão, proporcionar uma melhor fixação da esquadria e possibilitar a retirada da esquadria para futuras manutenções nos componentes.

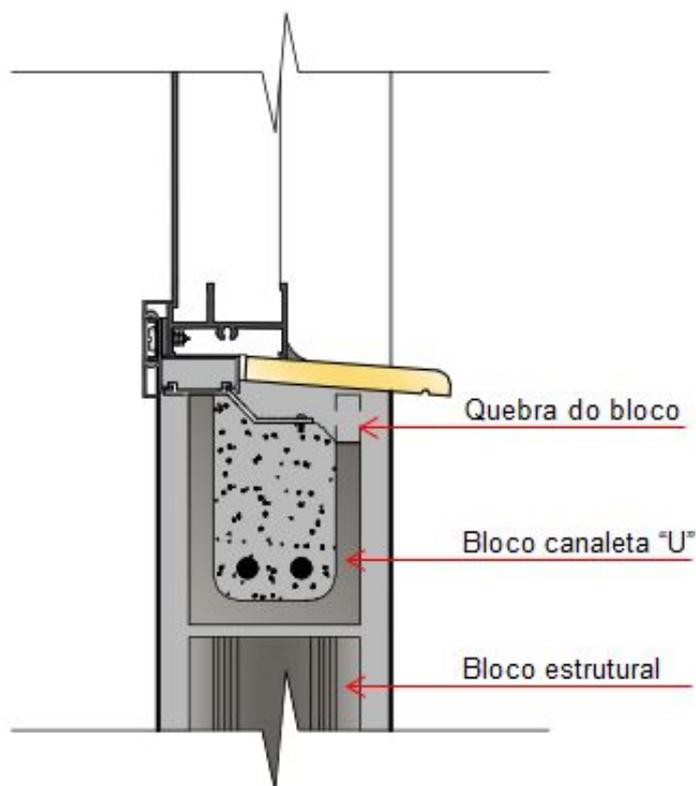
Figura 116 – Bloco canaleta para inclinação da pingadeira

Vale ressaltar que os esquemas valem igualmente para paredes em alvenaria estrutural, com a diferença de que, na contraverga, o bloco canaleta “U” deve ser cortado de modo a permitir o caimento para o lado externo da componente pingadeira como ilustra o esquema da Figura 116.

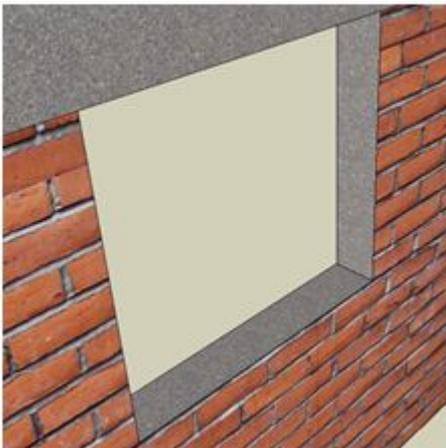
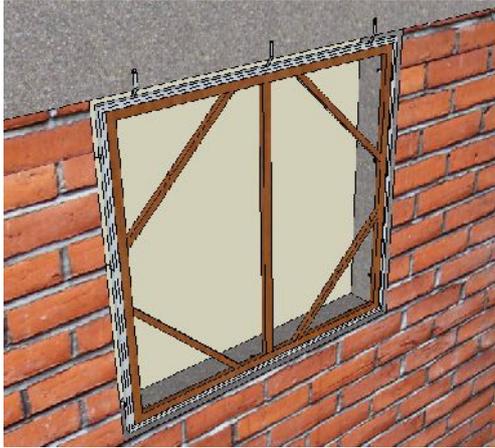
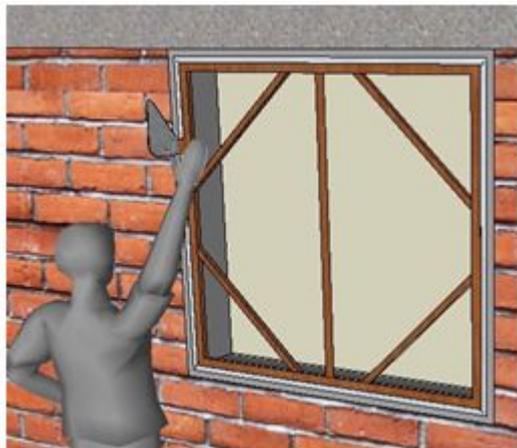
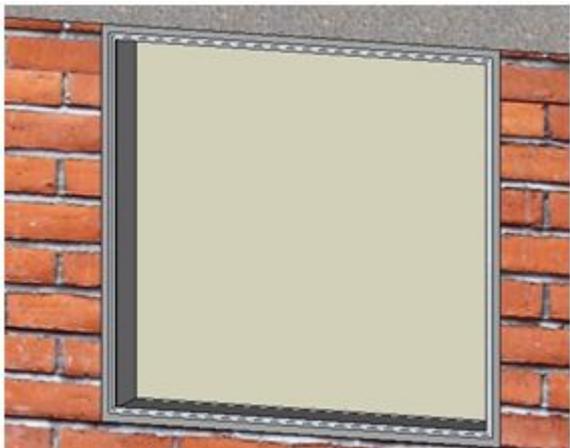
| Síntese da instalação de esquadrias em alumínio com a utilização do contramarco | |
|--|--|
| Etapa 1 – Chumbamento do contramarco | |

| Síntese da instalação de esquadrias em alumínio com a utilização do contramarco | |
|--|--|
| 1. Preparar o vão com chapisco rolado com rolo de textura alta. | 2. Posicionar o contramarco e parafusar os chumbadores |
| 3. Chumbar o contramarco com de cimento e areia com traço em volume de 1:3 | 4. Após a cura do chumbamento, remover o travamento do contramarco |

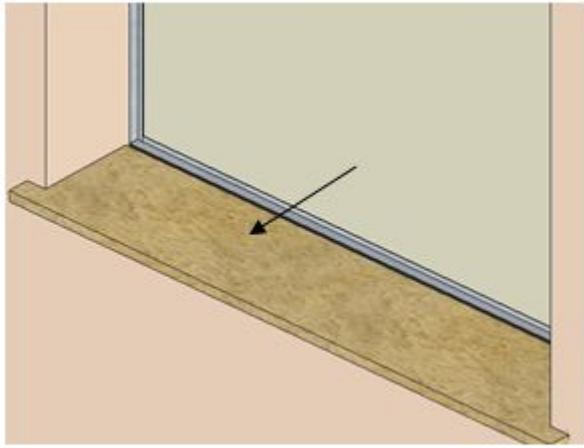
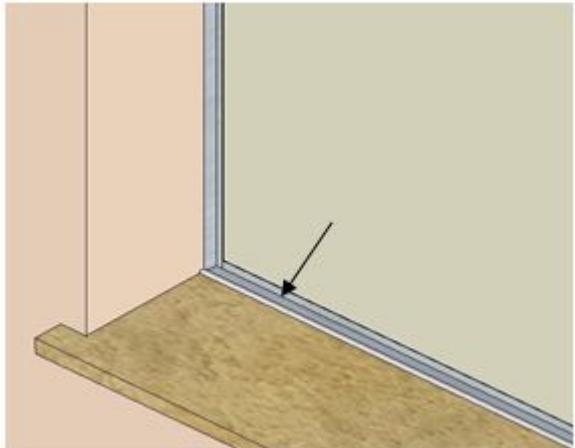
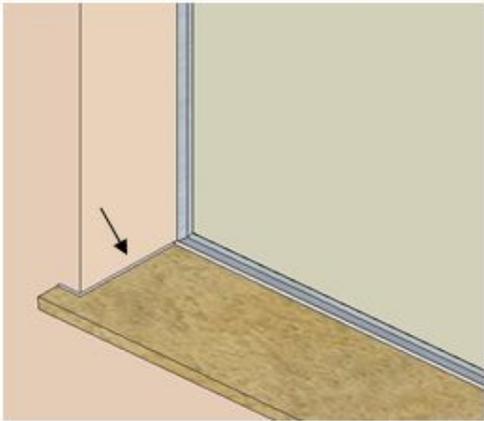
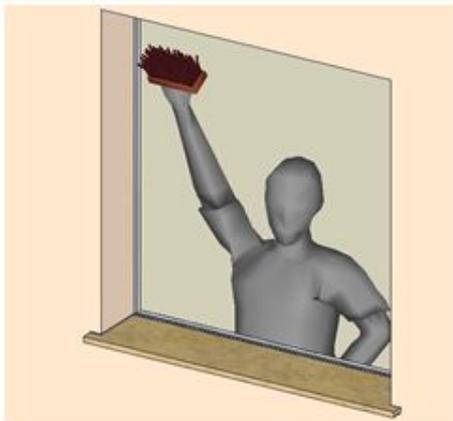
| Síntese da instalação de esquadrias em alumínio com a utilização do contramarco | |
|--|--|
| Etapa 2 – Instalação da Pingadeira | |

| Síntese da instalação de esquadrias em alumínio com a utilização do contramarco | |
|--|--|
| 5. Instalar a pingadeira | 6. Vedar a junta entre pingadeira e contramarco com selante à base de silicone |
| 7. Vedar os cantos da pingadeira com selante à base de silicone | 8. Limpar o contramarco. Se necessário, aplicar impermeabilizante ou primer |
