**UNIVERSIDADE FEDERAL DE SANTA MARIA
CENTRO DE TECNOLOGIA
PROGRAMA DE PÓS-GRADUAÇÃO EM ENGENHARIA CIVIL**

**DESEMPENHO A ESTANQUEIDADE À ÁGUA: INTERFACE JANELA
E PAREDE**

Dissertação apresentada ao Programa de Pós-Graduação em Engenharia Civil, Área de Concentração em Construção Civil e Preservação Ambiental, da Universidade Federal de Santa Maria (UFSM, RS), como requisito parcial para obtenção do título de **Mestre em Engenharia Civil**.

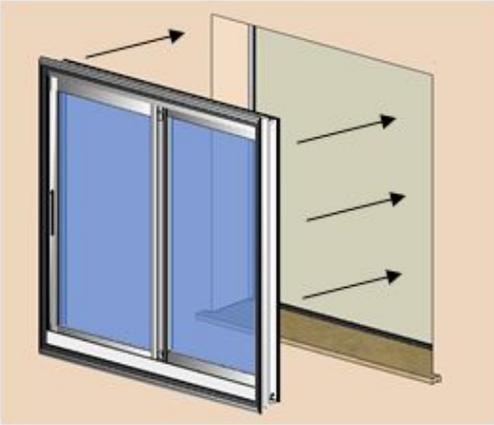
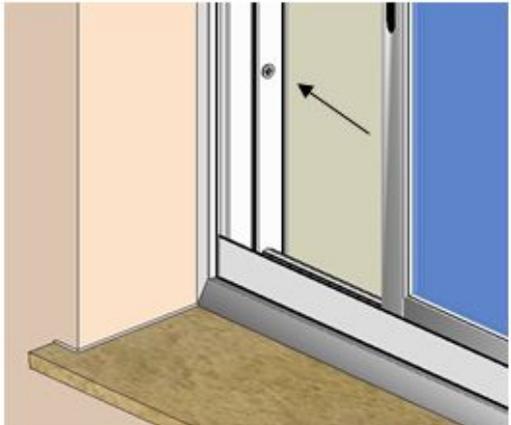
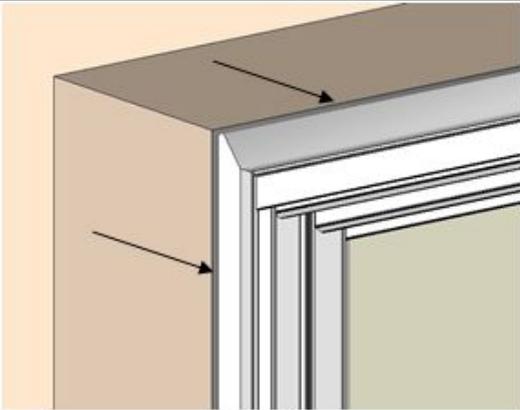
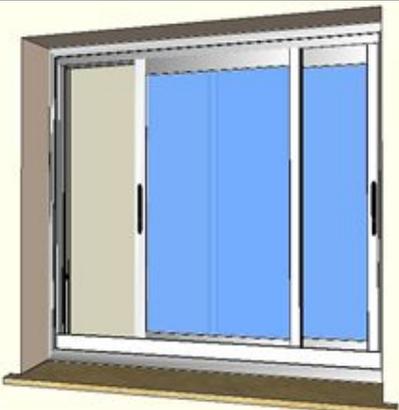
| Síntese da instalação de esquadrias em alumínio com a utilização do contramarco | |
|---|---|
| Etapa 3 – Instalar a janela e efetuar as vedações | |

| Síntese da instalação de esquadrias em alumínio com a utilização do contramarco | |
|---|---|
| Diagrama 9: Uma janela de alumínio com vidro azul está sendo posicionada sobre um contramarco de madeira. Arrows indicam a aplicação de um selante de silicone na base da janela para vedá-la ao contramarco. | Diagrama 10: A janela já está instalada no contramarco. Um parafuso está sendo apertado na base da janela para fixá-la firmemente ao contramarco. |
| 9. Fixar e vedar a janela no contramarco com selante à base de silicone | 10. Parafusar a janela no contramarco |
| Diagrama 11: Um detalhe da instalação mostra a aplicação de um selante de silicone no perímetro externo da janela, onde ela se encontra com a parede, para garantir a vedação. | Diagrama 12: A janela está completamente instalada e vedada. O diagrama mostra a janela pronta para uso, com o contramarco e o selante de silicone visíveis. |
| 11. Vedar perímetro externo da janela - conexão janela/parede - com selante à base de silicone | 12. Revisar a esquadria e realizar o ajuste fino para conclusão da instalação |
