UNIVERSIDADE FEDERAL DE SANTA MARIA
CENTRO DE TECNOLOGIA
PROGRAMA DE PÓS-GRADUAÇÃO EM ENGENHARIA CIVIL

**IDENTIFICAÇÃO DE FATORES CONSTRUTIVOS QUE CONTRIBUEM
PARA O AUMENTO DA IRREGULARIDADE LONGITUDINAL A
PARTIR DO MONITORAMENTO DE IMPLANTAÇÃO E
RESTAURAÇÃO DE TRECHOS RODOVIÁRIOS**

Dissertação apresentada ao curso de Pós-Graduação em Engenharia Civil, Área de Concentração em Construção Civil e Preservação Ambiental, da Universidade Federal de Santa Maria (UFSM, RS), como requisito para obtenção do grau de **Mestre em Engenharia Civil**.

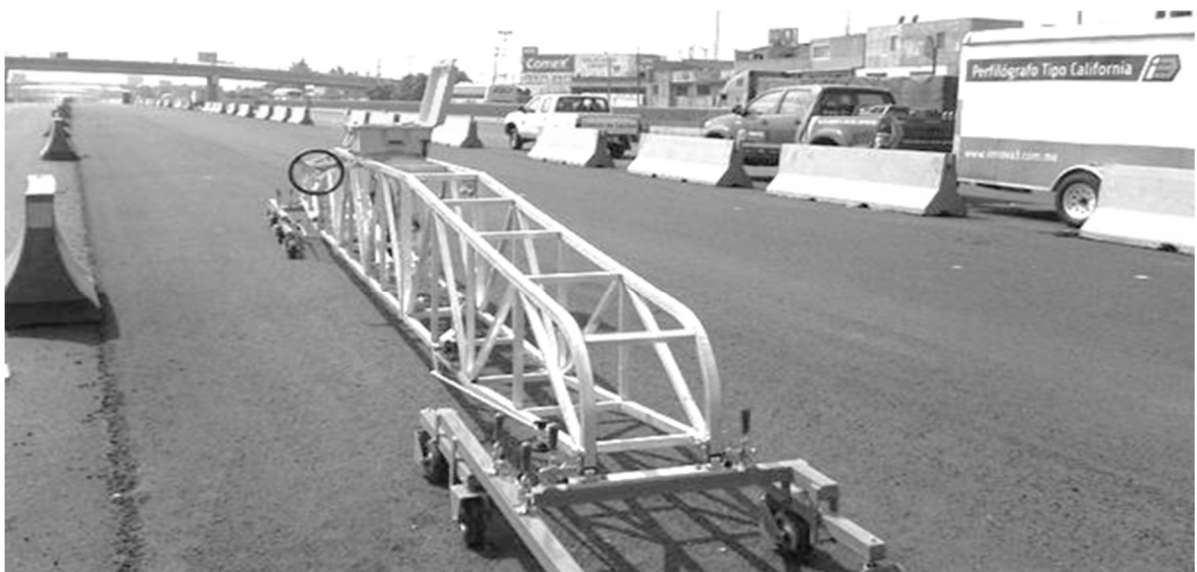
Figura 4 – Perfilógrafo Califórnia

Ainda segundo Barella (2008), o único equipamento existente e em uso no Brasil nas características citadas é o perfilômetro Califórnia (Figura 4), sendo de propriedade da Associação Brasileira de Cimento Portland e é utilizado para medidas de irregularidade em pavimentos de concreto de cimento Portland. Nos EUA, existe a norma ASTM E 1274-88, publicada em 1988 e atualizada em 2018 que regulamenta a utilização desse tipo de equipamento.

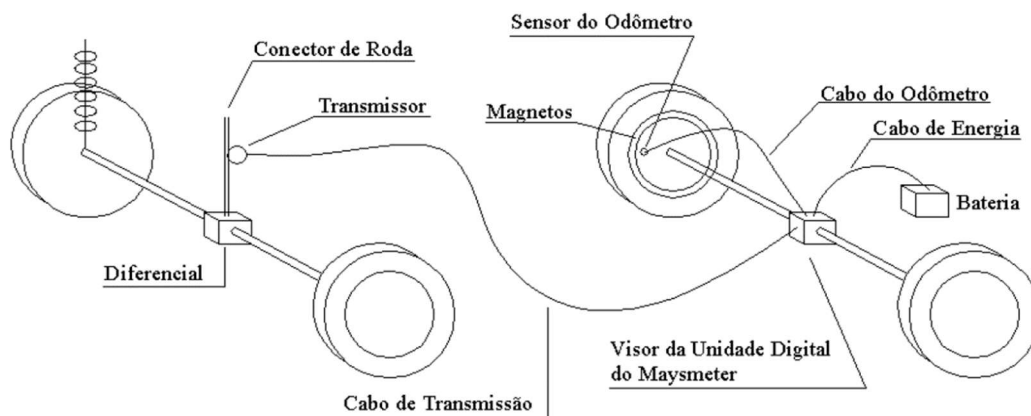
Figura 7 – Esquema do Maysmeter instalado no veículo

O Maysmeter consiste em uma haste anexada a um eixo e a um transmissor, ambos instalados em um veículo de passeio, conforme apresentado na Figura 7. Os deslocamentos relativos entre o eixo traseiro do veículo são medidos pelo transmissor e o sinal é enviado a um registrador. Os movimentos relativos verticais são acumulados, em valor absoluto, ao longo de uma distância pré-fixada (LERCH, 2002). No Brasil a medição de irregularidade pelo Maysmeter é normatizada pela DNER-PRO-182/94.

Nos Estados Unidos, o MaysMeter foi largamente empregado devido à sua ampla capacidade de medição, ao baixo custo e pela durabilidade em operações em ambientes hostis. À medida que o veículo era conduzido ao longo do pavimento, os registradores gráficos compunham o perfil da estrada, registrando os níveis em papel a uma taxa proporcional à rugosidade da estrada. Assim, o comprimento físico da tira de papel produzido pelo registrador de gráficos apresentava a extensão medida do pavimento quanto à irregularidade. Mais tarde esse registrador físico em papel, foi substituído por um sistema digitalizado, que exhibe os valores de irregularidade diretamente em um painel e faz o registro em sistema digital (BARELLA, 2008).

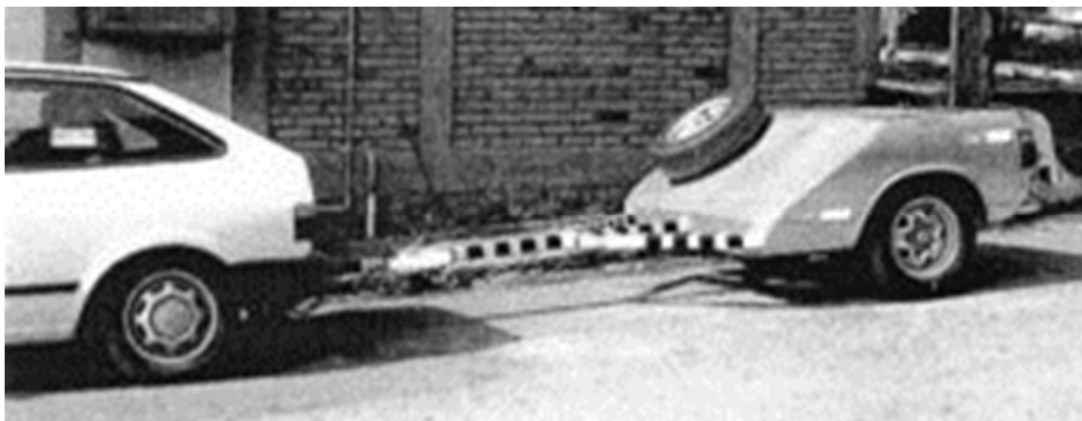
Figura 9 – Integrador IPR/USP

Em sua versão inicial, o integrador era instalado no eixo traseiro de um veículo de passeio, mas esse sofreu modificações mecânicas e eletrônicas, além de ganhar também uma versão rebocável (Figura 9) que tinha algumas vantagens operacionais,

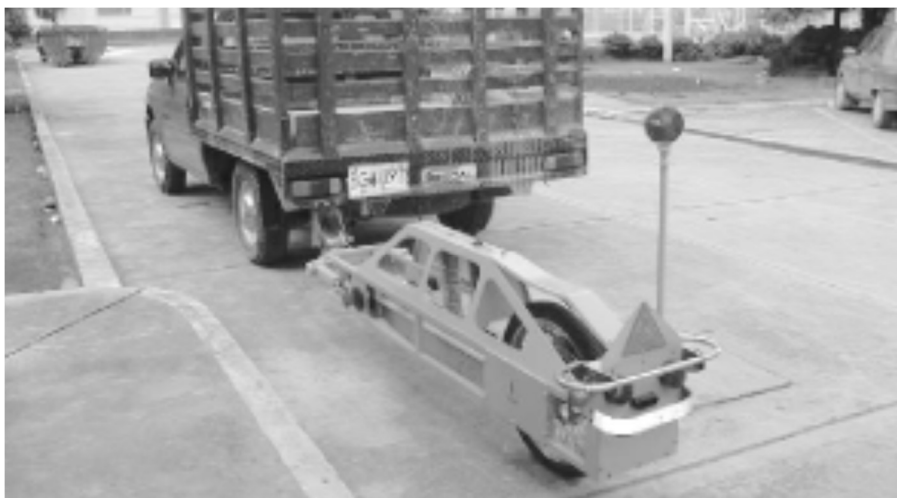
Figura 12 – APL com um exemplar

É um equipamento rebocável de uma única roda, capaz de gerar como resultado a influência do perfil longitudinal do pavimento sobre o equipamento. Pode ser empregado um único exemplar, conforme Figura 12, ou dois paralelos para o levantamento da irregularidade nas duas trilhas de roda simultaneamente. O princípio de funcionamento consiste em um reboque que é puxado por um braço rígido e uma roda em contato com a superfície. Possui ainda um pêndulo inercial de baixa frequência que serve como referência horizontal. O ângulo representado na Figura 13 é medido e convertido para uma distância vertical, que é registrada em intervalos especificados (CAICEDO et al., 2003).

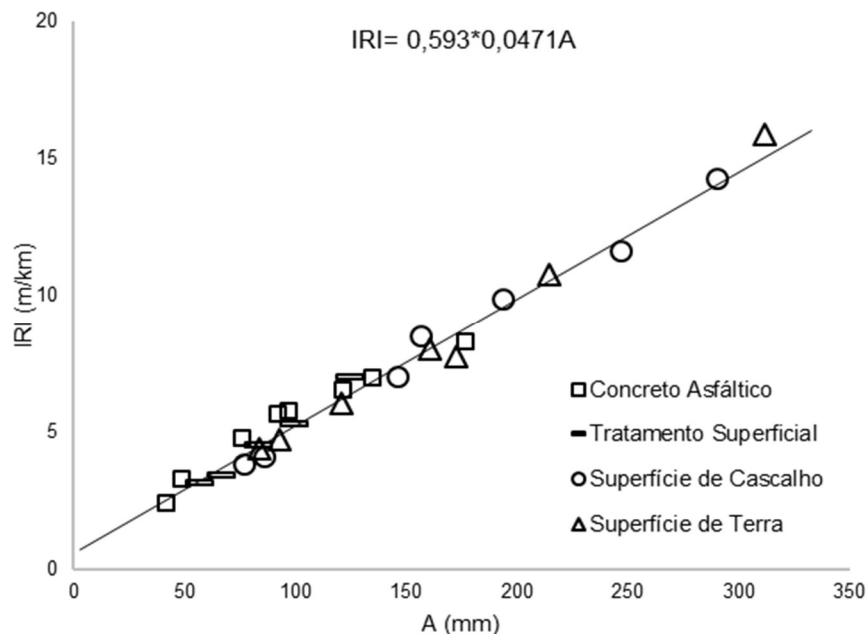
Figura 17 – Correlação entre A (irregularidade Merlin) x IRI. Equação de correlação $IRI = 0,593 + 0,0471A$

Com esses dados, foi possível através, de simulações, criar um banco de dados ordenados, relacionando a irregularidade em “unidades Merlin (A)” *versus* a irregularidade em “unidades IRI” e através de regressão linear foi obtida a Equação 1, e Figura 17.

Segundo Cundill (1991), a equação de correlação estabelecida originalmente pelo TRL foi baseada na análise de resultados de irregularidade para 27 seções de teste, sendo 8 das quais a superfície era de pavimento asfáltico, 5 com tratamento superficial, 7 em superfícies de cascalho e 7 em superfícies de terra, conforme apresentado na Figura 17. As irregularidades destas seções variaram entre 2,44 e 15,91 m/Km, na escala IRI. Já na escala “unidades Merlin (A)”, calculadas através de simulações, variam entre 41,5 mm e 322,4 mm. Baseado nisso, Del Aguila (1999) concluiu que:

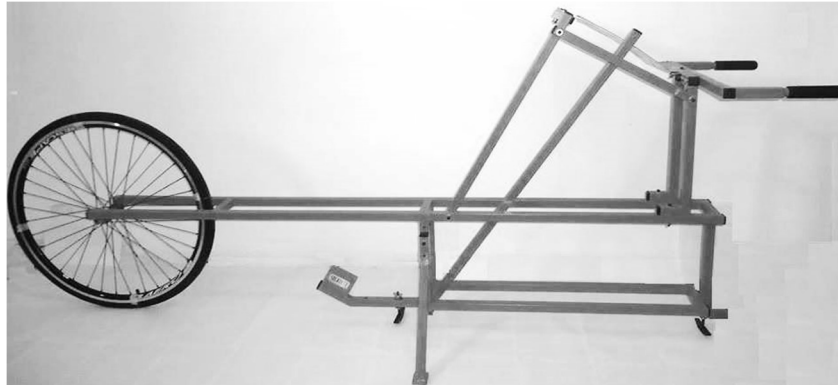
Figura 19 – Equipamento Merlin

No presente estudo, o equipamento Merlin (Figura 19) foi empregado para determinação de irregularidade longitudinal nas camadas estruturais de um pavimento que estava em fase de implantação – segmento de 500 m.

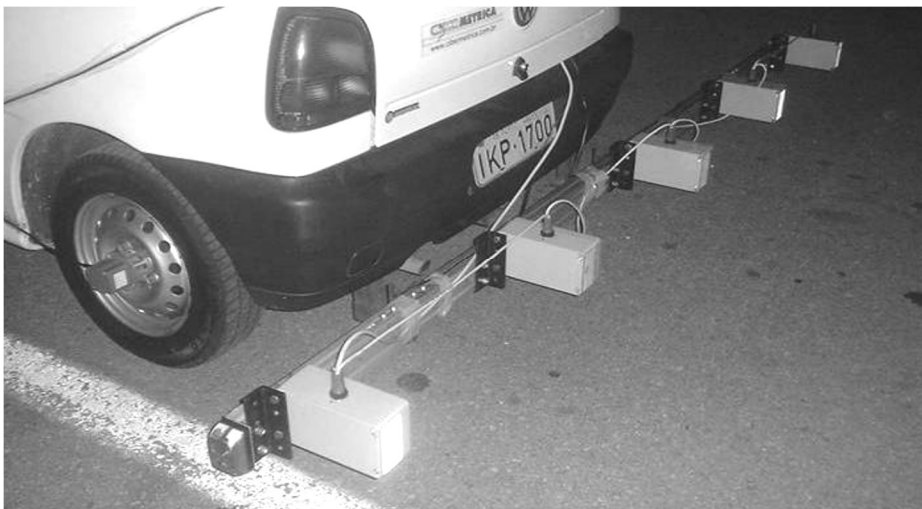
Figura 21 – 1ª Versão do perfilômetro inercial Ciberlaser

Baseado no mesmo princípio de funcionamento do perfilômetro da TRRL foi desenvolvido no Brasil o perfilômetro inercial laser sem contato – o Ciberlaser, que é constituído por um sistema de medição de perfis longitudinais e transversais que tem sua primeira versão datada do ano de 2003 (BARELLA, 2008). O equipamento realiza suas medições com o auxílio de medidores de distância sem contato (laser), medidores de aceleração vertical (acelerômetros) e de um sistema preciso de medição de deslocamento/velocidade (hodômetro). O sistema é gerenciado por um equipamento microprocessado, que faz a aquisição dos dados em tempo real e os envia para serem registrados e processados posteriormente em um computador com software específico (BENEVIDES, 2006).

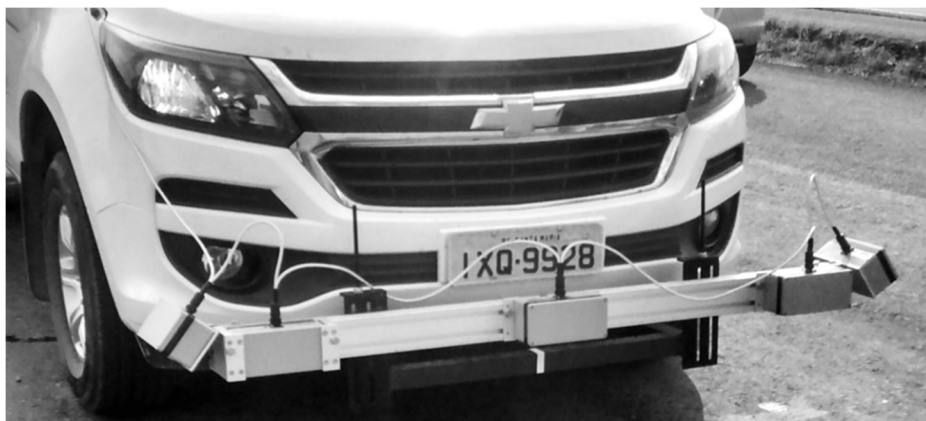
Figura 23 – Perfilômetro inercial Ciberlaser

No presente trabalho, o perfilômetro inercial – Ciberlaser (Figura 23) foi empregado no monitoramento da irregularidade longitudinal durante implantação e restauração de pavimentos rodoviários.

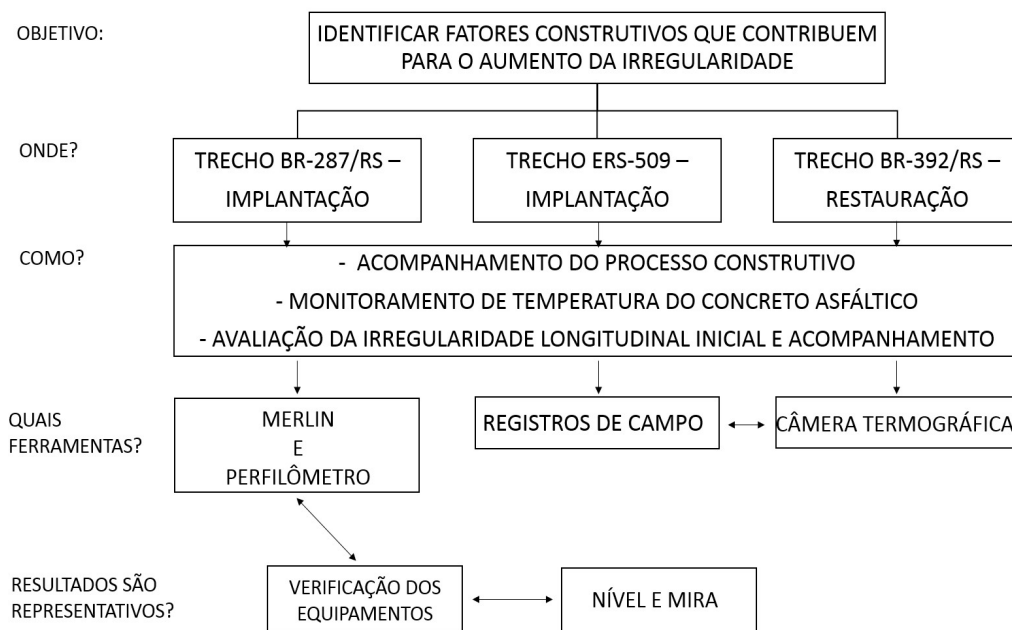
Figura 27 - Esquema de apresentação da metodologia

Com o objetivo de identificar fatores construtivos que contribuem para o aumento da irregularidade longitudinal dos pavimentos, foram acompanhadas execuções tanto de implantação de pista, quanto de restauração de pista existente. Nos trechos de implantação (BR-287/RS e ERS-509), o monitoramento da irregularidade longitudinal foi realizado nas camadas estruturais. Já no trecho restaurado (BR-392/RS), o acompanhamento da irregularidade longitudinal foi realizado antes e após a intervenção. No esquema da Figura 27 é apresentada a metodologia adotada para atendimento do objetivo proposto.

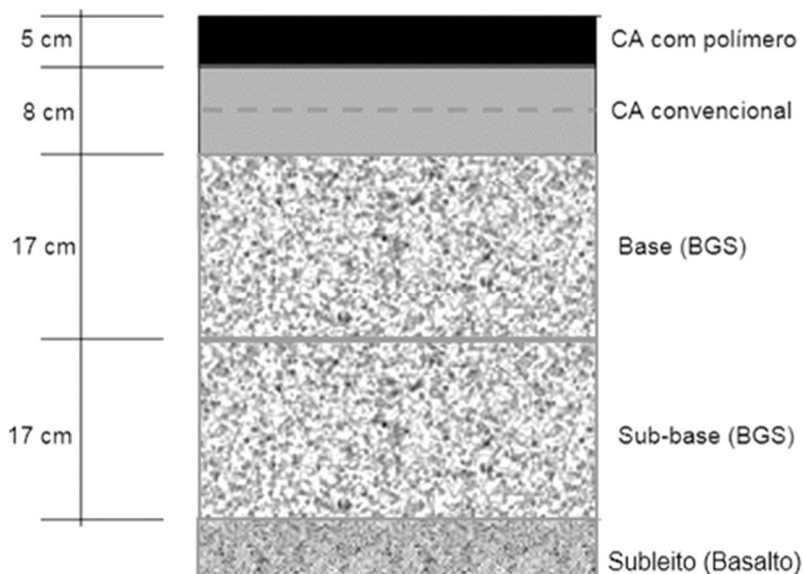
Figura 29 – Estrutura do pavimento Trecho BR-287/RS

Determinado o parâmetro N, a estrutura foi dimensionada e é composta por: 17 cm de material de sub-base (BGS), 17 cm de material de base (BGS), 8 cm de concreto asfáltico (convencional), sendo esse executado em duas camadas de 4 cm e camada final com 5 cm de concreto asfáltico com polímero, conforme apresentado na Figura 29.

Durante o período de realização desta pesquisa, a estrutura do pavimento não foi construída por completo devido à falta de recursos financeiros, sendo acompanhado somente a implantação das camadas de sub-base, base e 1ª camada de concreto asfáltico.

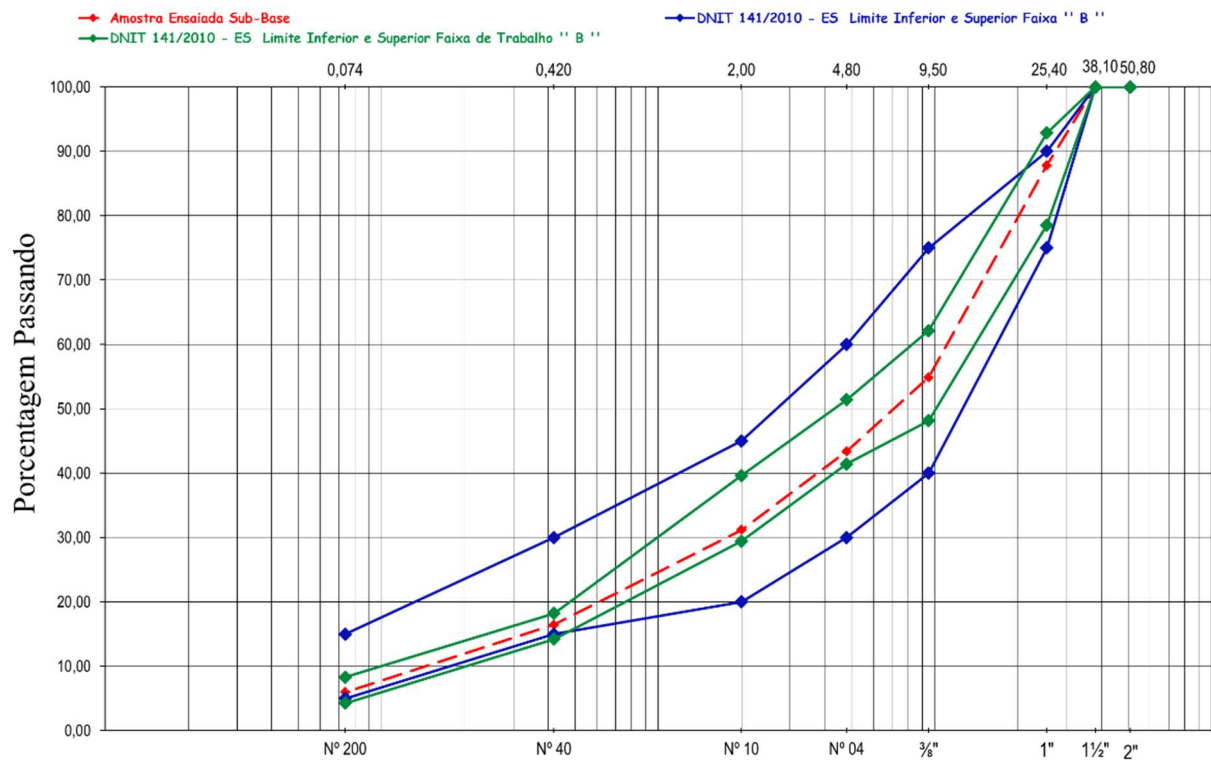
Figura 30 - Análise granulométrica do material empregado na camada de sub-base - Trecho BR-287/RS

A brita graduada simples (BGS), que foi empregada na camada de sub-base, foi oriunda da pedreira SULTEPA Construções e Comércio Ltda, localizada na latitude 29°41'66" Sul e longitude 53°53'14" Oeste do município de Santa Maria/RS. A caracterização do material está apresentada na Tabela 6 e análise granulométrica apresentada na Figura 30.

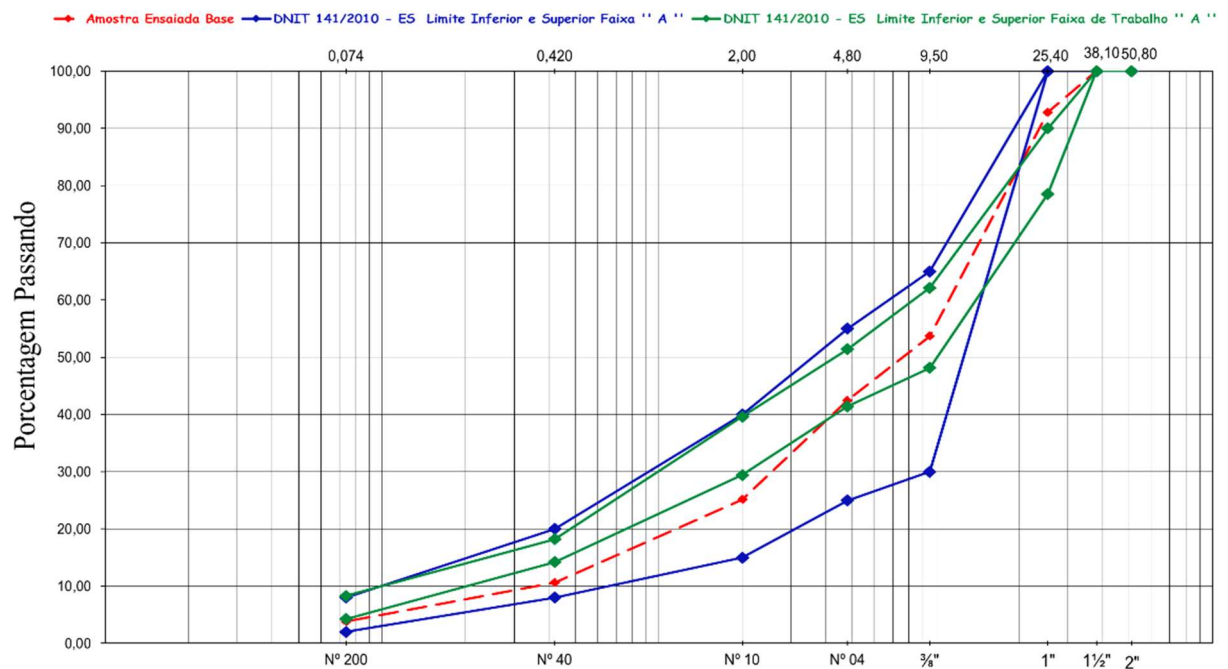
Figura 35 - Análise granulométrica do material de base - Trecho ERS-509

Composta por 15 cm de brita graduada simples também oriunda da pedreira Della Pasqua Britas LTDA. A caracterização do material está apresentada na Tabela 14 e curva granulométrica na Figura 35.

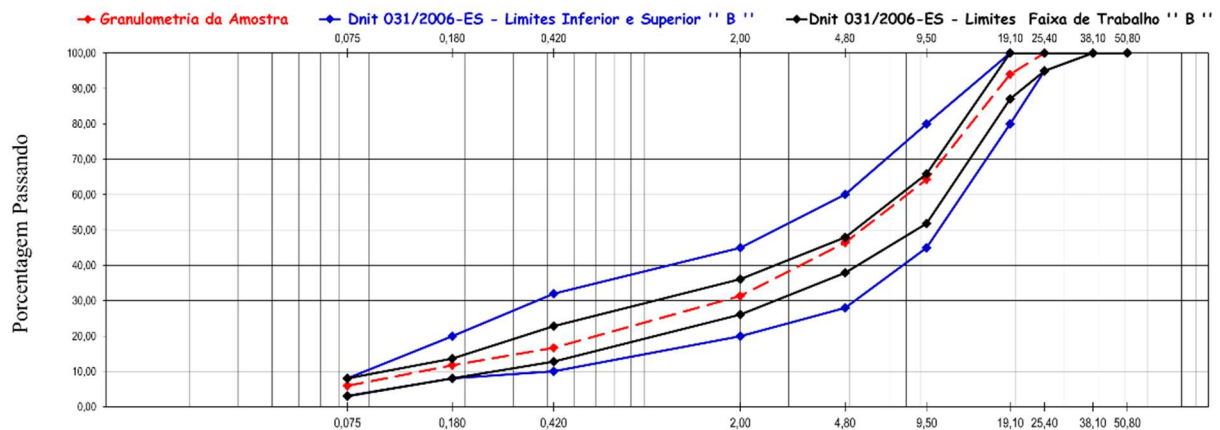
Figura 37 - Granulometria da amostra da camada final em CA - Trecho ERS-509

Os dados da dosagem do concreto asfáltico, bem como os resultados obtidos nas extrações realizadas durante a execução são apresentados na Tabela 19. A granulometria da amostra extraída é apresentada na Figura 37.

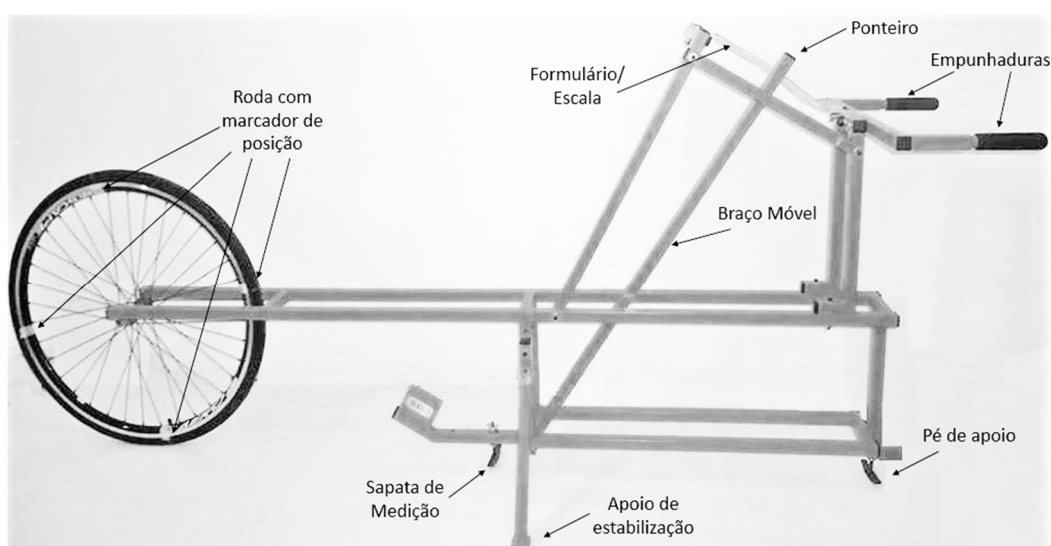
Figura 45 – Equipamento MERLIN utilizado na realização dos levantamentos de irregularidade longitudinal do Trecho BR-287/RS

O equipamento utilizado nos levantamentos do Trecho BR-287/RS, foi fabricado pela empresa Solotest Aparelhos para Mecânica dos Solos Ltda que produz o equipamento no Brasil desde o ano de 2000. Na Figura 45, é apresentado o instrumento Merlin empregado nesta pesquisa, sendo identificadas as partes constituintes.

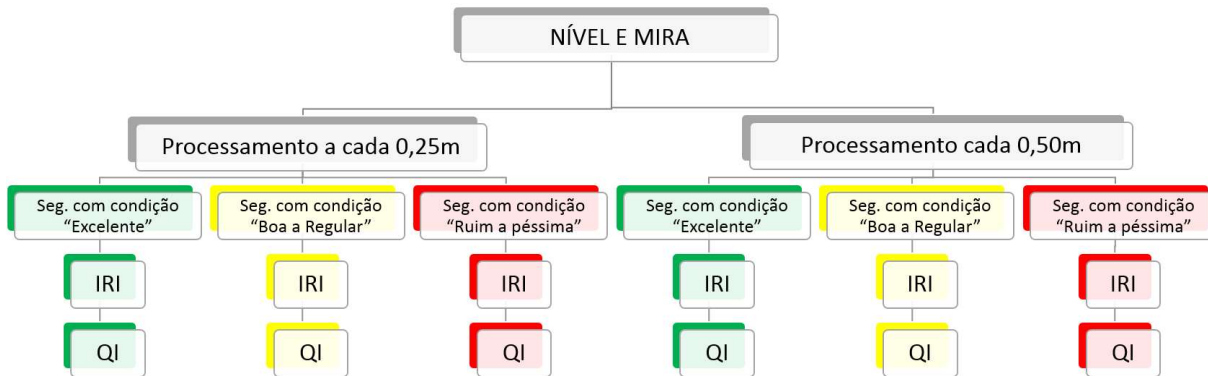
Figura 56 - Árvore de amostragem do Método Nível e Mira nesta pesquisa

Com o objetivo de avaliar a variação dos dados obtidos através das diferentes formas de processamento, os dados foram levantados a cada 0,25 m e, no momento do processamento, esses foram processados a cada 0,25 m e, posteriormente, foram filtrados e descartados os pontos intermediários (para o processamento a cada 0,50 m). Logo, foi realizado um levantamento único (a cada 0,25 m) em três superfícies com condições de rolamento distintas (“Excelente”, “Boa a Regular” e “Ruim a Péssima”), conforme apresentado na Figura 56.

A partir de tais resultados é possível avaliar: quando emprega-se a Norma DNER - ES 173/86 (espaçamentos de 0,50 m), está-se superestimando ou subestimando a irregularidade longitudinal e o quanto a distância entre as leituras influencia na variação dos resultados para cada tipo de superfície.

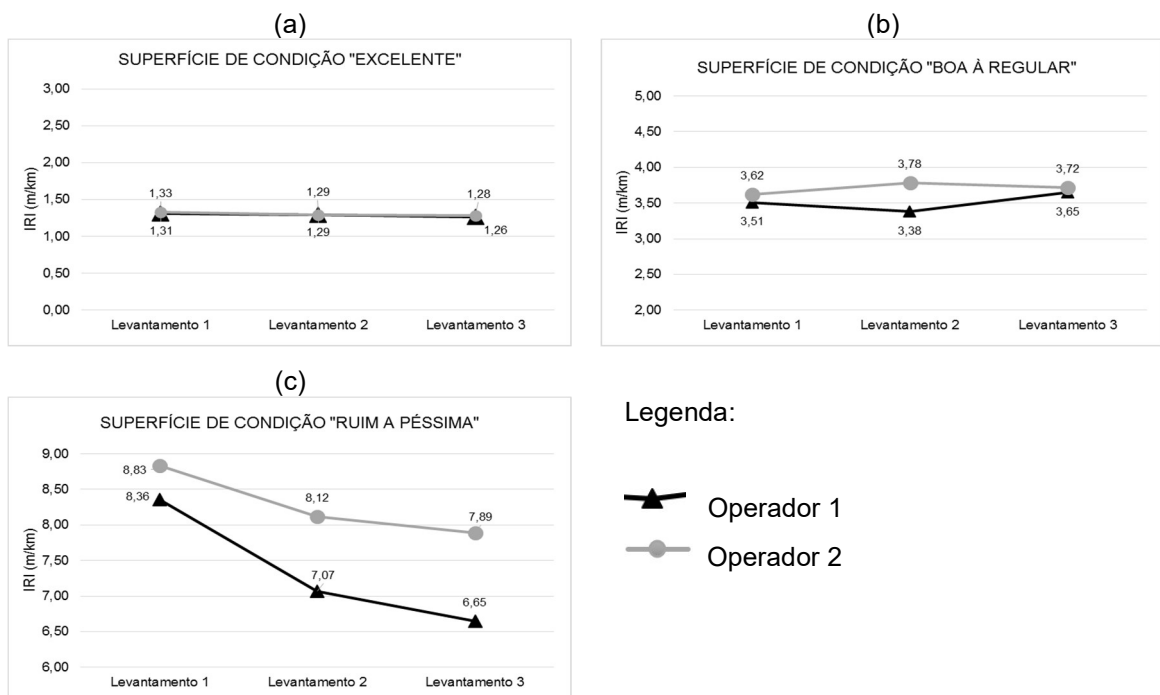
Figura 59 – Avaliação de sistema de medição do equipamento Merlin. Variáveis: Operador e superfície de levantamento

Os levantamentos de irregularidade longitudinal foram realizados e processados conforme abordado no item 3.4.1. Os resultados obtidos pelos dois operadores, nas distintas superfícies são apresentados na Figura 59.

Para segmentos com condição de superfície “Excelente”, ou seja, com baixos índices de irregularidade longitudinal e inexistência de defeitos na superfície, esse sistema de medição apresentou resultados consistentes (Figura 59 (a)). É possível verificar que a influência do operador nos resultados é pouco significativa. A maior variação entre os operadores ficou em torno de 5%, confirmando que esse sistema apresenta uma boa reprodutibilidade para essa condição de superfície. Também é possível observar que o mesmo operador consegue repetir o ensaio com pequena variação (menor que 4%), comprovando que esse sistema de medição apresenta uma boa repetibilidade nessas condições do pavimento.

Para segmentos com condição de superfície “Boa a Regular”, ou seja, com razoáveis índices de irregularidade longitudinal e alguns defeitos isolados na superfície, esse sistema de medição apresentou maior variação (Figura 59 (b)) que na superfície “Excelente”. Entre operadores, a variação ficou em torno de 10%, isto é, nesse tipo superfície a experiência do operador tem maior influência na

Para segmentos com condição de superfície classificada como “Ruim a Péssima”, ou seja, com altos índices de irregularidade e diversos e constantes defeitos na superfície, o conjunto de medição composto pelo equipamento Merlin e operador não se comporta de forma a assegurar a confiabilidade dos dados. Observa-se na Figura 59 (c) que nem o operador conseguiu repetir o ensaio com baixa variação e nem o sistema apresenta uma boa reprodutibilidade, ou seja, existe uma diferença considerável entre os resultados dos operadores. A maior variação de reprodutibilidade ficou em torno de 25%, já a maior variação de repetibilidade ficou com o operador 2 em níveis próximos a 20%.

Observa-se, ainda, na Figura 59 (c), que ambos operadores apresentaram o mesmo comportamento, na medida em que os levantamentos foram sendo realizados, os índices obtidos foram sofrendo decréscimo. Tal comportamento pode ser justificado pelo observado durante os levantamentos: na medida em que iam sendo realizados os levantamentos, o operador reposicionava o equipamento, pois muitas vezes a base do equipamento não se encontrava em uma superfície regular impossibilitando o descanso e equilíbrio, fazendo-se necessário o reposicionamento.

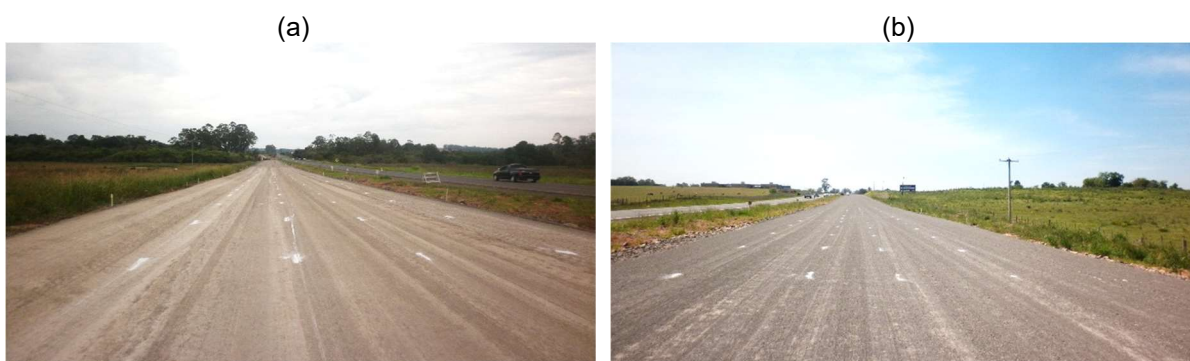
Figura 67 – (a) - Situação da superfície logo após conclusão da camada. (b) - Situação da superfície após 6 meses no segmento da BR-287/RS desta pesquisa

Segundo dados do Instituto Nacional de Meteorologia (INMET), ao longo dos seis meses que a camada de sub-base ficou desprotegida, Santa Maria/RS registrou um total acumulado de chuva de aproximadamente 480 mm. É notável que a superfície sofreu degradação nesse período, conforme apresentado na Figura 67.

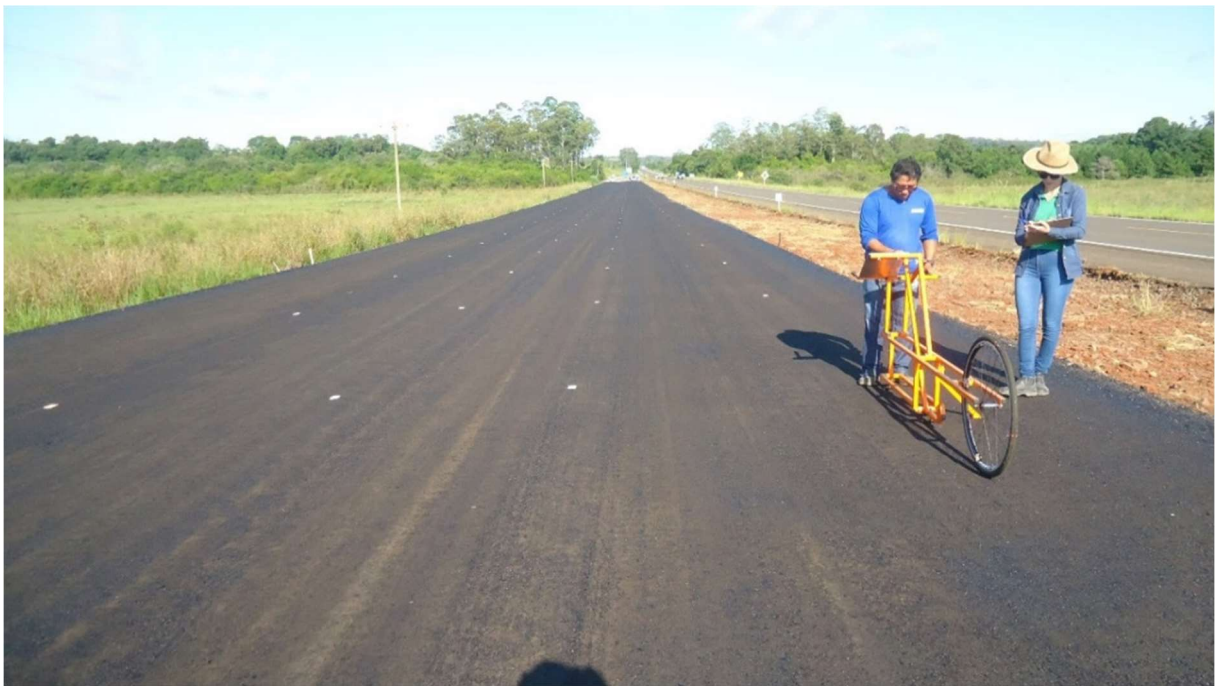
Figura 68 – Levantamento na camada de base imprimada com o equipamento Merlin no segmento da BR-287/RS desta pesquisa

O processo de levantamento dos dados de irregularidade longitudinal na camada de base imprimada deu-se da mesma forma que os levantamentos da camada de sub-base. Distintamente da camada anterior, a camada de base não ficou exposta a intempéries. Por esse motivo, foi realizado apenas um único levantamento, após a sua execução/conclusão em Fevereiro/2017. O levantamento foi realizado somente com o equipamento Merlin (Perfilômetro ainda não encontrava-se disponível), também nas quatro trilhas de rodas, conforme Figura 68.

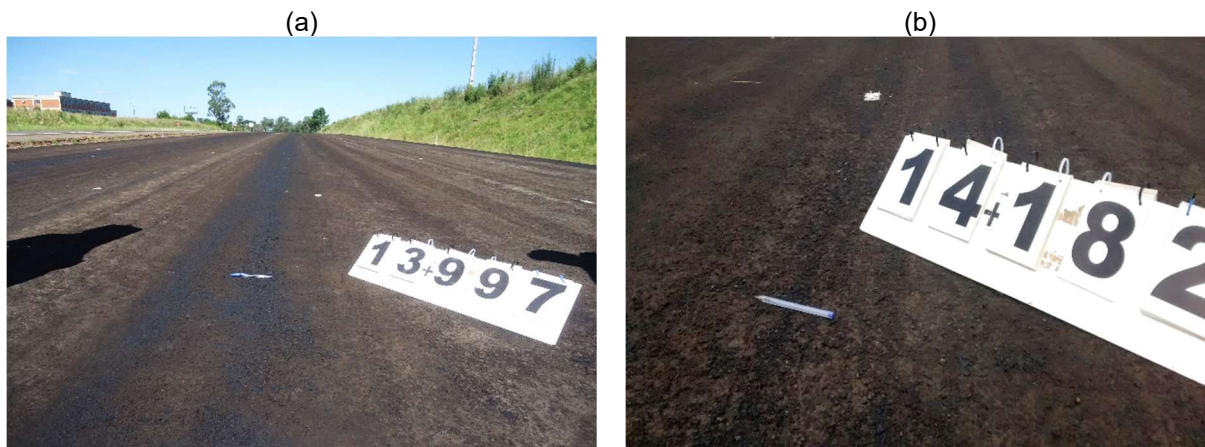
Figura 72 – (a) Superfície com marcas de imprimação e marcas de pneus de veículos e (b) Segregação do material empregado na camada (BGS) no segmento da BR-287/RS desta pesquisa

Foram realizadas avaliações visuais e constatado acúmulo de material empregado na imprimação da camada, marcas de pneus de veículos que transitaram sobre a camada e também uma possível segregação da BGS, originando alguns pontos com maior concentração de material graúdo, conforme mostram as fotografias da Figura 72.

Essa segregação de material provavelmente é advinda de uma falha do processo na fase de homogeneização do material, realizado com o escarificador. Outro fator que pode ter contribuído é a faixa de trabalho adotada para a mistura de BGS. Nesse caso, é a Faixa B, que de acordo com norma DNIT 141/2010 – ES, trata-se de uma mistura intermediária, com partículas variando de 25,4 mm (1 polegada) a 0,075 mm. Sendo assim, nem sempre as partículas mais finas preenchem por completo os vazios deixados pelas partículas maiores, justificando a presença mais frequente da situação de “afundamento”.

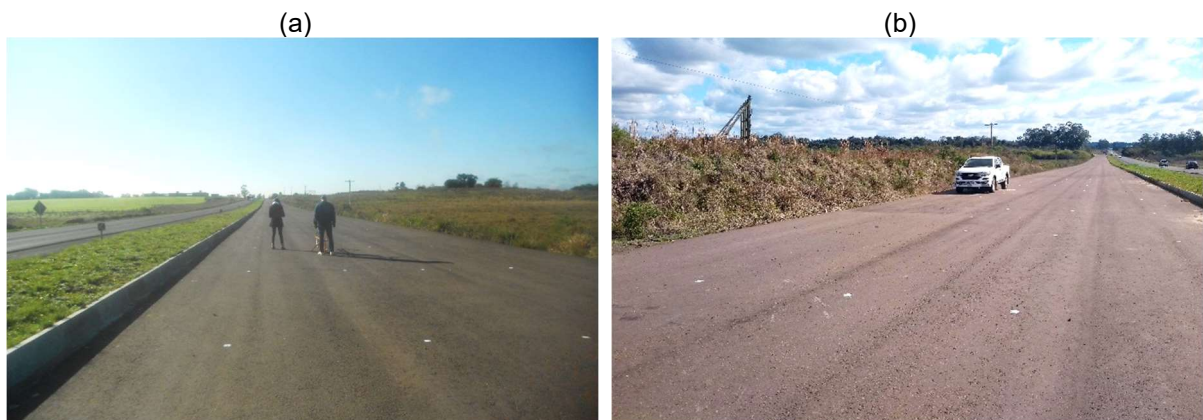
Figura 74 – Primeira camada de concreto asfáltico, com marcação das quatro trilhas de rodas no segmento da BR-287/RS desta pesquisa

O levantamento dos dados de irregularidade longitudinal na 1ª camada de concreto asfáltico procedeu-se do mesmo modo como os realizados nas camadas de base e sub-base. Devido à camada ficar exposta por um longo período de tempo às intempéries e ao trânsito da obra, foi realizado um levantamento logo após a conclusão da camada com o equipamento Merlin (Março/17) e realizado um levantamento final (Julho/18), para fechamento do presente estudo. Para o levantamento final (Julho/18), foram utilizados o Merlin (Figura 74 (a)) e o Perfilômetro Inercial (Figura 74 (b)) já disponível.

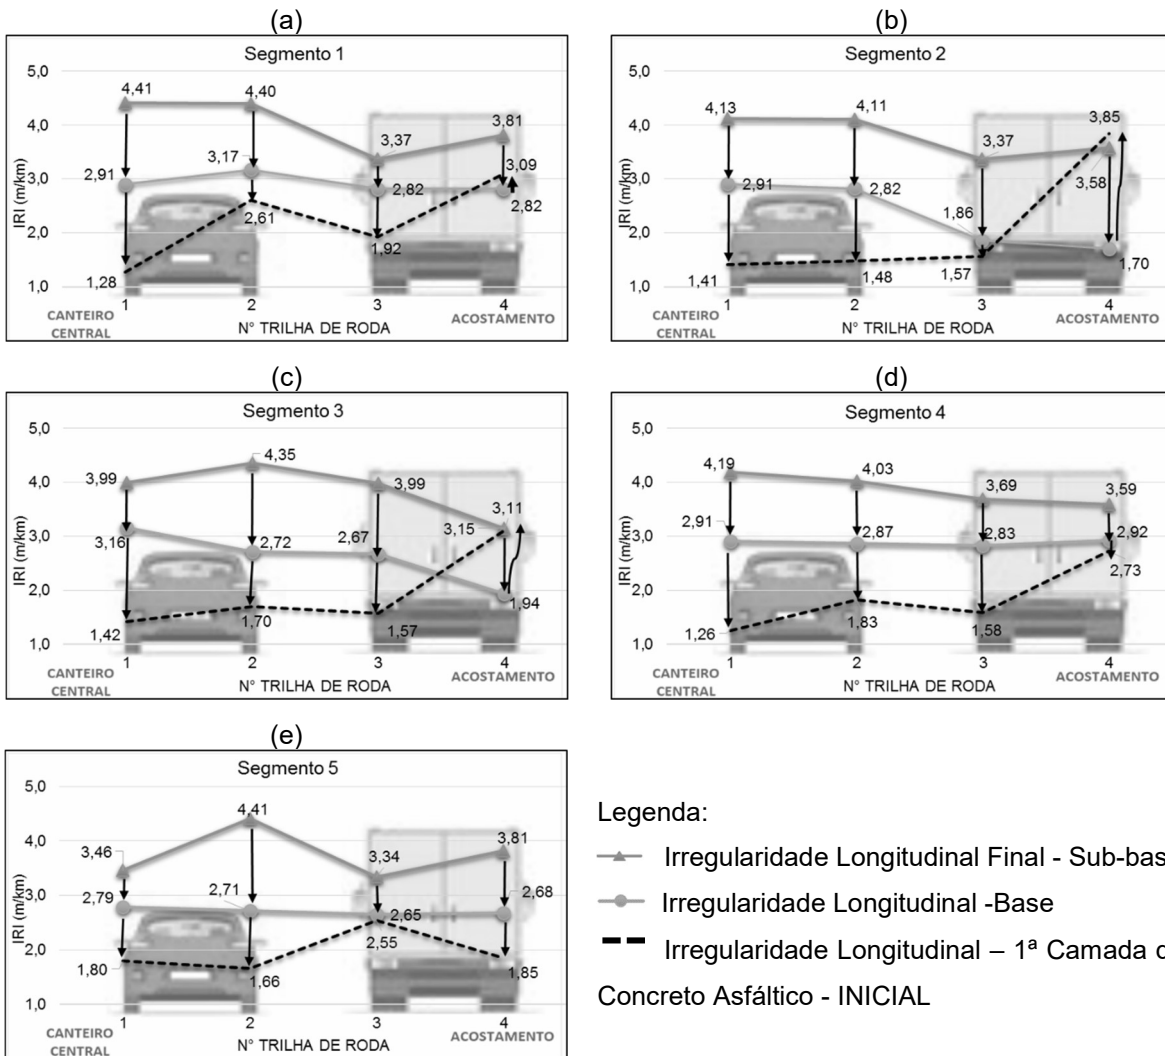
Figura 75 – Comportamento do IRI nas camadas de sub-base, base e revestimento (IRI inicial) - Análise transversal por segmento do Trecho da BR-287/RS desta pesquisa

Na Figura 75, são apresentados os valores de IRI obtidos a partir do levantamento inicial da 1ª camada de concreto asfáltico. Os resultados são comparados com os parâmetros obtidos para as camadas de base e sub-base (condição final).

O comportamento da irregularidade longitudinal no Segmento 1 (Figura 75(a)) é semelhante ao comportamento nos Segmentos 2(b), 3(c) e 4(d), onde verificou-se uma redução do índice para as trilhas de rodas nº 1, 2 e 3. Esse comportamento de redução do parâmetro com a evolução da construção das camadas estruturais é o que se esperava para todas as trilhas de rodas. No entanto, para a trilha de roda nº 4 da faixa externa, esse comportamento não foi alcançado.

Os elevados índices de irregularidade obtidos para a trilha de roda nº 4, estão relacionados à interrupção do fornecimento de CA (concreto asfáltico). Conforme apresentado anteriormente, durante a execução desta faixa, o fornecimento de CA foi descontínuo, provocando um longo período de espera entre uma carga e outra. Tal situação fez com que a mistura asfáltica que permaneceu na mesa da vibroacabadora perdesse muito calor até a chegada da próxima carga. A temperatura medida em condições normais de abastecimento se encontrava na faixa de 140 a 150°C e com a interrupção do fornecimento, caiu para próximo de 120 a 125°C. Com isso, o processo de compactação foi prejudicado.

Outro fator que contribuiu foi a abertura da mesa da vibroacabadora, que na execução dessa faixa foi realizada com 4,7 m e assim, o volume de uma carga era suficiente para executar apenas cerca de 25 m. Aliado a isso, as interrupções de abastecimentos da vibroacabadora acabaram gerando muitas emendas transversais. Tais situações justificam a alta irregularidade dessa trilha de roda. Já para o segmento 5 (Figura 75 (e)), nota-se que o parâmetro IRI da trilha de roda nº 4 apresentou uma boa redução. Essa redução deu-se devido à regularização do fornecimento do CA.

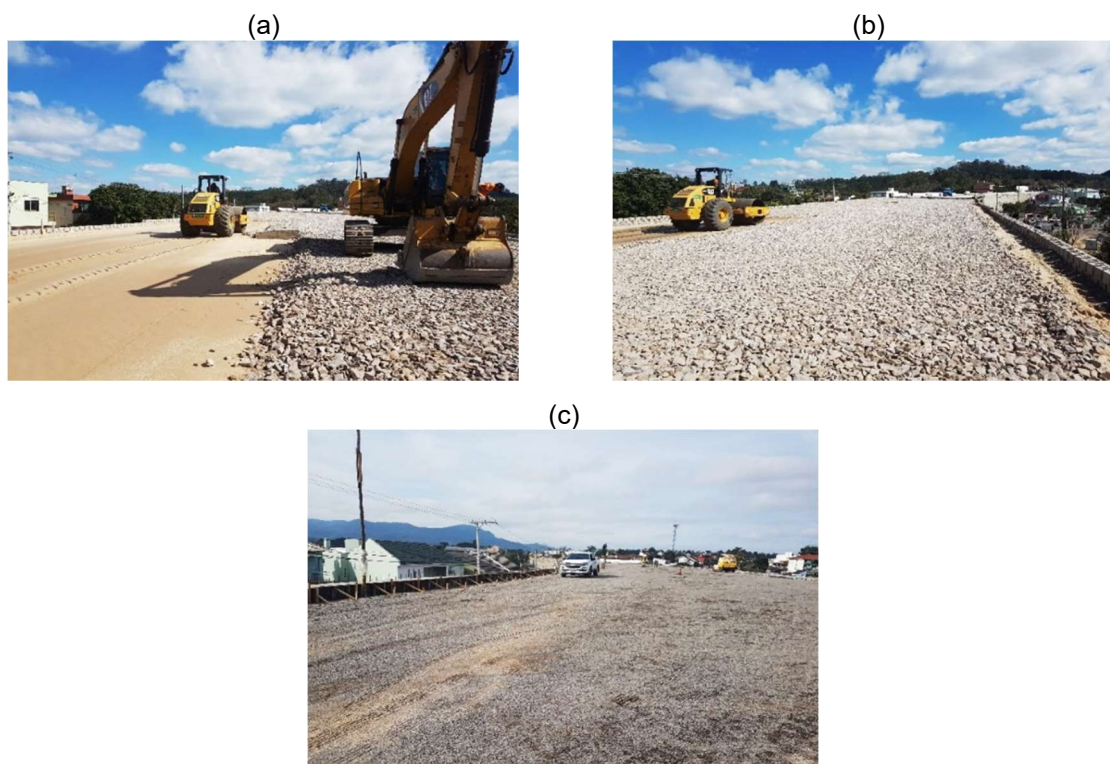
Figura 81- Sequência executiva da camada de sub-base em macadame (a) espalhamento com escavadeira (b) compactação com rolo liso (c) material de enchimento e finalização da camada do Trecho da ERS-509 desta pesquisa

A camada de sub-base foi executada sobre o aterro de areia da obra de contenção das alças de acesso ao viaduto, e foi composta por aproximadamente 18 cm de macadame seco. O material, caracterizado no item 3.1.2.1, foi transportado em caminhões basculantes até o trecho onde foi espalhado com o auxílio de uma escavadeira conforme processo construtivo demonstrado na sequência de imagens da Figura 81. Após o espalhamento, o material foi compactado com rolo liso, e, para finalizar a camada, foi disposta uma camada de material de enchimento (fino), que foi aplicado de maneira não uniforme, recebeu a compactação e a finalização. A camada foi concluída em setembro de 2018.

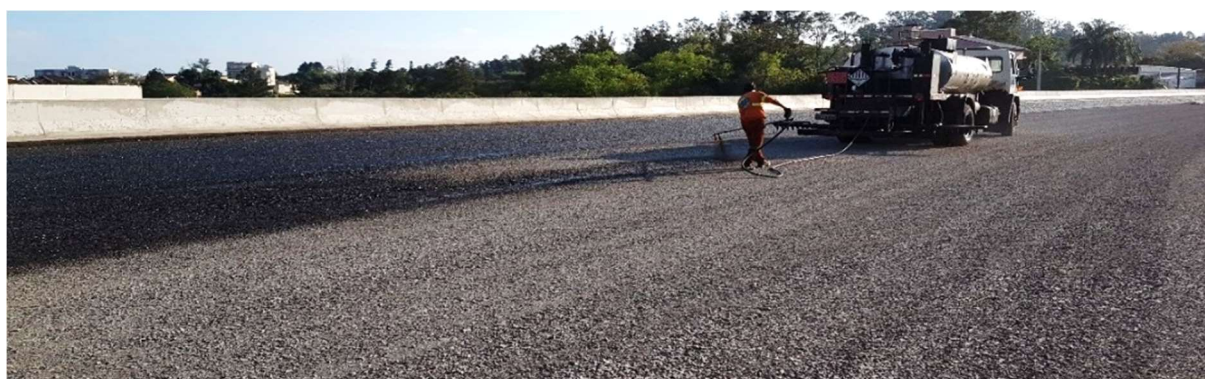
Figura 82 - Camada de base finalizada recebendo a aplicação de imprimação do Trecho da ERS-509 desta pesquisa

uma motoniveladora, seguido de umidificação, escarificação e a compactação foi realizada com rolo liso. Após realizada a compactação, a camada recebeu a aplicação da imprimação que foi realizada com uma caneta, conforme foto da Figura 82. A camada de base foi concluída em outubro de 2018.
