UNIVERSIDADE FEDERAL DE SANTA MARIA
CENTRO DE TECNOLOGIA
PROGRAMA DE PÓS-GRADUAÇÃO EM ENGENHARIA CIVIL

**IDENTIFICAÇÃO DE FATORES CONSTRUTIVOS QUE CONTRIBUEM
PARA O AUMENTO DA IRREGULARIDADE LONGITUDINAL A
PARTIR DO MONITORAMENTO DE IMPLANTAÇÃO E
RESTAURAÇÃO DE TRECHOS RODOVIÁRIOS**

Dissertação apresentada ao curso de Pós-Graduação em Engenharia Civil, Área de Concentração em Construção Civil e Preservação Ambiental, da Universidade Federal de Santa Maria (UFSM, RS), como requisito para obtenção do grau de **Mestre em Engenharia Civil**.

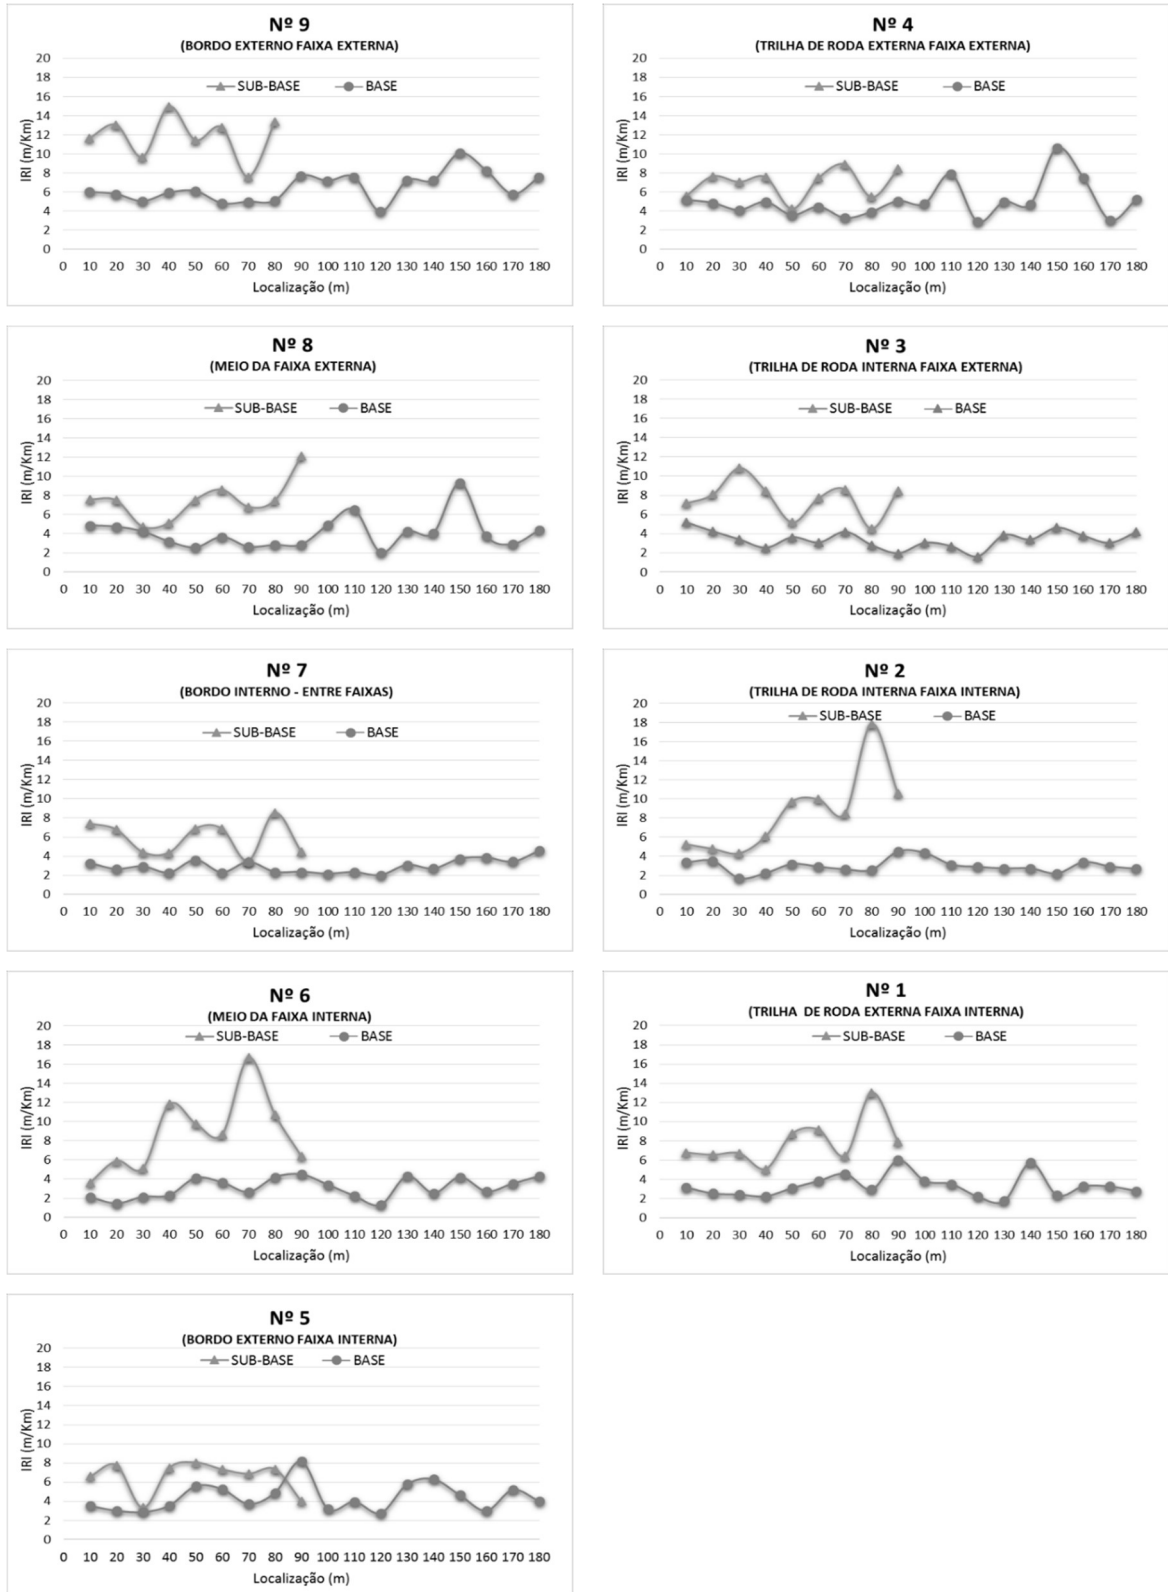
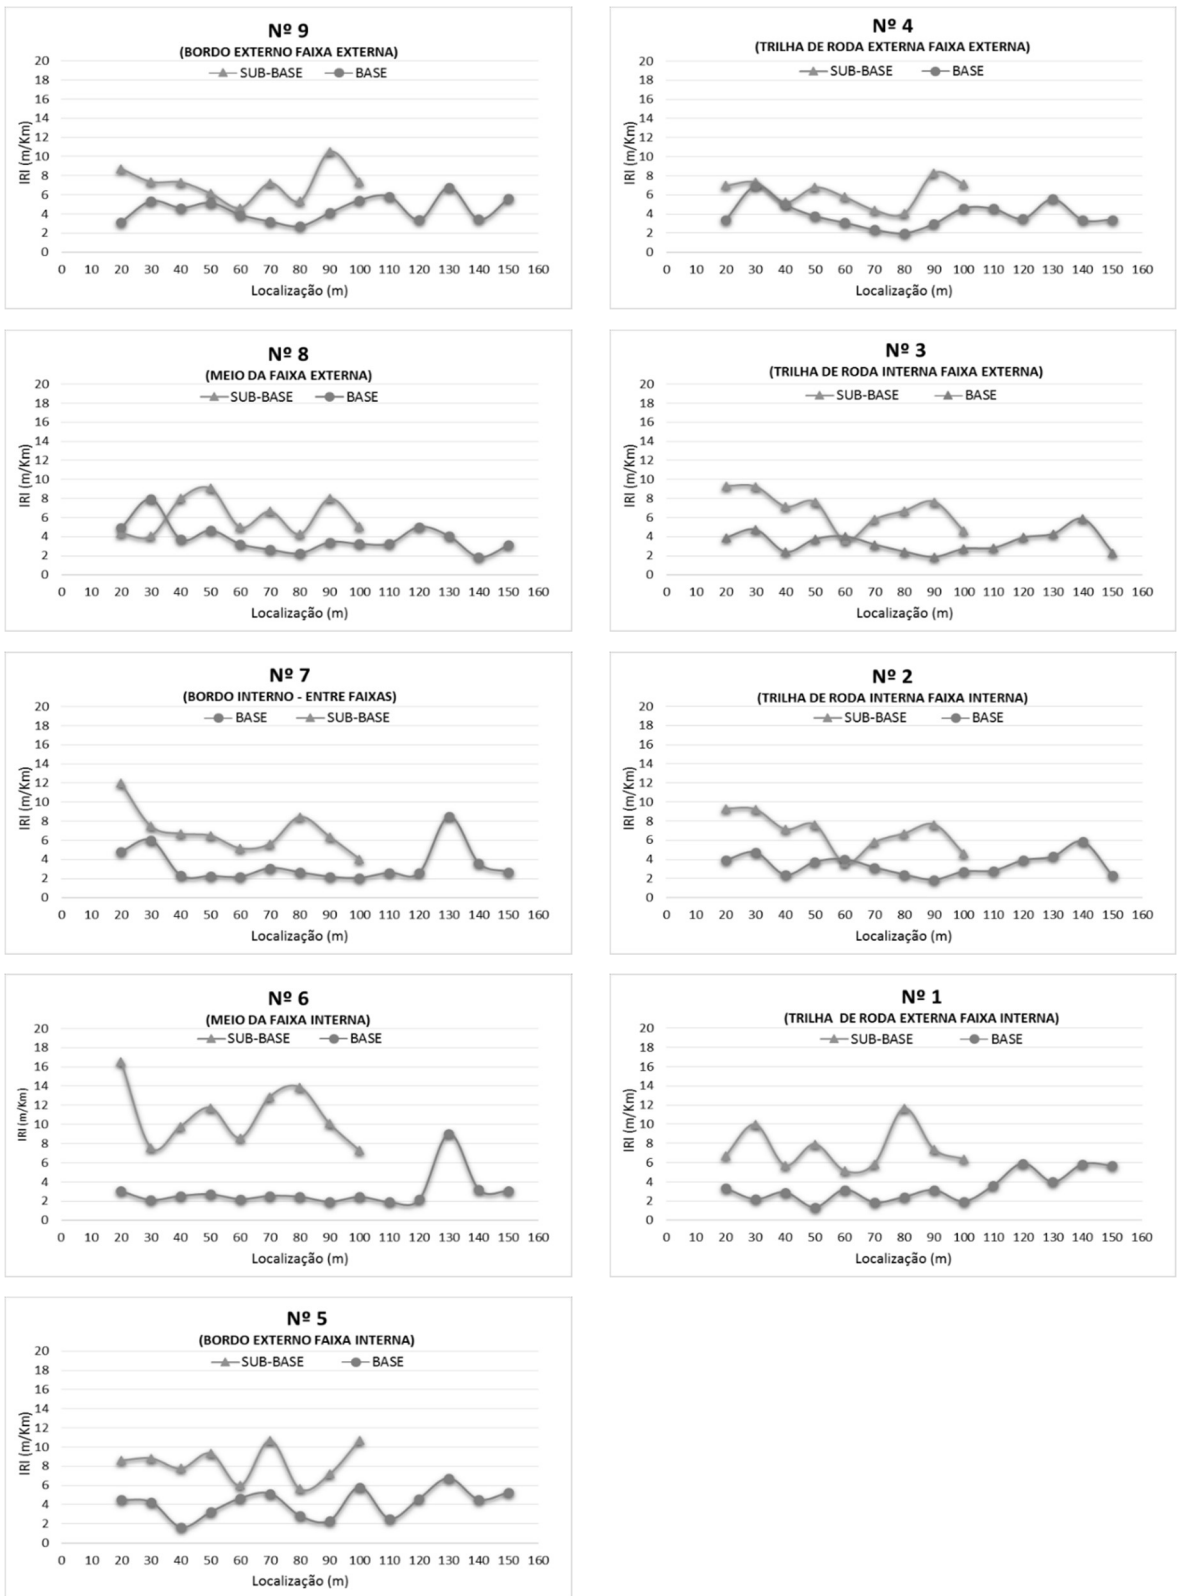
Como abordado anteriormente, não há na literatura valores de referência para camada de sub-base, apenas Sayers e Karamihas (1998) prevê que, para estradas não pavimentadas com manutenção, os valores de irregularidades ficam compreendidos entre 3,5 e 10 m/km, enquanto para estradas não pavimentadas e sem manutenção, os valores para irregularidade normalmente são maiores que 8 m/km. Correlacionando os valores médios obtidos com os referenciados por Sayers e Karamihas (1998), conclui-se que os valores de IRI médios obtidos para a camada de sub-base são elevados, na média geral dos quatro segmentos compreendidos entre 6,07 e 11,8 m/km.

Figura 83 - Dados de irregularidade longitudinal nas camadas de sub-base (MS) e base (BGS) - Segmento 1 do Trecho ERS-509 desta pesquisa

Figura 84 - Dados de irregularidade longitudinal nas camadas de sub-base (MS) e base (BGS) - Segmento 2 do Trecho ERS-509 desta pesquisa

Figura 85 - Dados de irregularidade longitudinal nas camadas de sub-base (MS) e base (BGS) - Segmento 3 do Trecho ERS-509 desta pesquisa

Figura 86 - Dados de irregularidade longitudinal nas camadas de sub-base (MS) e base (BGS) - Segmento 4 do Trecho ERS-509 desta pesquisa

Ainda nas Figuras 83 a 86, estão apresentados os valores obtidos da irregularidade longitudinal na camada de base. Observa-se uma significativa redução no parâmetro para os quatro segmentos, nas diferentes linhas de medição se comparados aos valores obtidos na camada precedente. Apesar da significativa redução, observa-se ainda a alta variabilidade dos dados, sendo os valores compreendidos entre 1,63 a 12,59 m/km. Os valores médios da camada de base em BGS - "Faixa A" são apresentados na Tabela 31.

Na Tabela 30 pode-se observar as médias dos valores de acordo com as linhas de medição de irregularidade longitudinal. Independente do ponto de medição e apesar de estarem compreendidos no intervalo sugerido por Sayers e Karamihas (1998), os dados obtidos podem ser considerados bem elevados para a camada (média geral de IRI= 7,8 m/km), sendo esses justificados pelo método construtivo adotado e a granulometria do material constituinte da camada de sub-base (agregado graúdo, sem partículas menores que impossibilitou assim a interação das partículas entre si).

Os levantamentos de irregularidade longitudinal na 1ª camada de concreto asfáltico convencional foram realizados somente com o Perfilômetro inercial. Nas Figuras 83 a 86 são apresentados os resultados processados para as nove linhas de medição de cada segmento. Nestes gráficos estão traçados os valores de irregularidade longitudinal da camada de sub-base, base e 1ª CA, correlacionando os valores obtidos com o propósito de analisar a evolução da irregularidade longitudinal com o decorrer da execução das camadas.

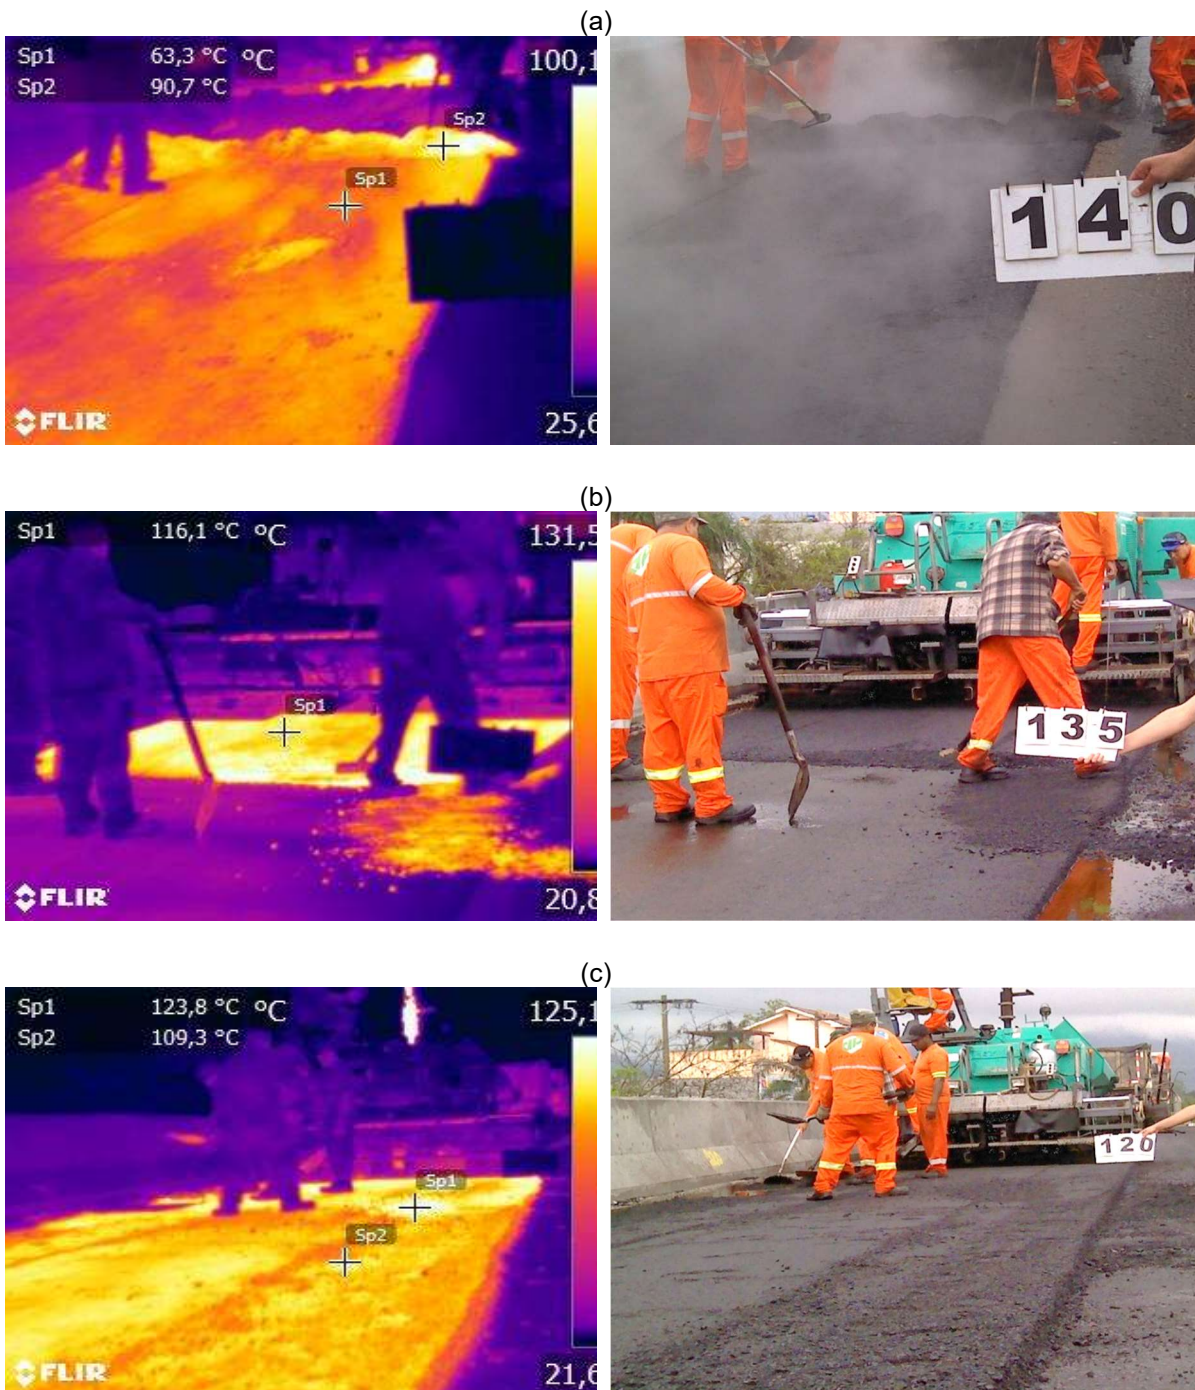
- VIII. Já durante a execução do *Segmento 3*, foram iniciados os serviços com uma garoa fina que evoluiu para uma chuva intensa forçando a paralisação dos serviços por cerca de 40 minutos até a chuva acalmar. O trecho executado com chuva consiste na primeira perna – próxima à barreira de concreto, identificado no esquema da Figura 87 (a). A junta construtiva está localizada entre os pontos 135 e 140. Após a retomada das atividades, a pista apresentava poças de água na superfície imprimada e a massa que aguardara nos caminhões, mesmo que cobertos, perdeu calor. Pode ser observada a sequência crítica da execução nas fotos da Figura 89;

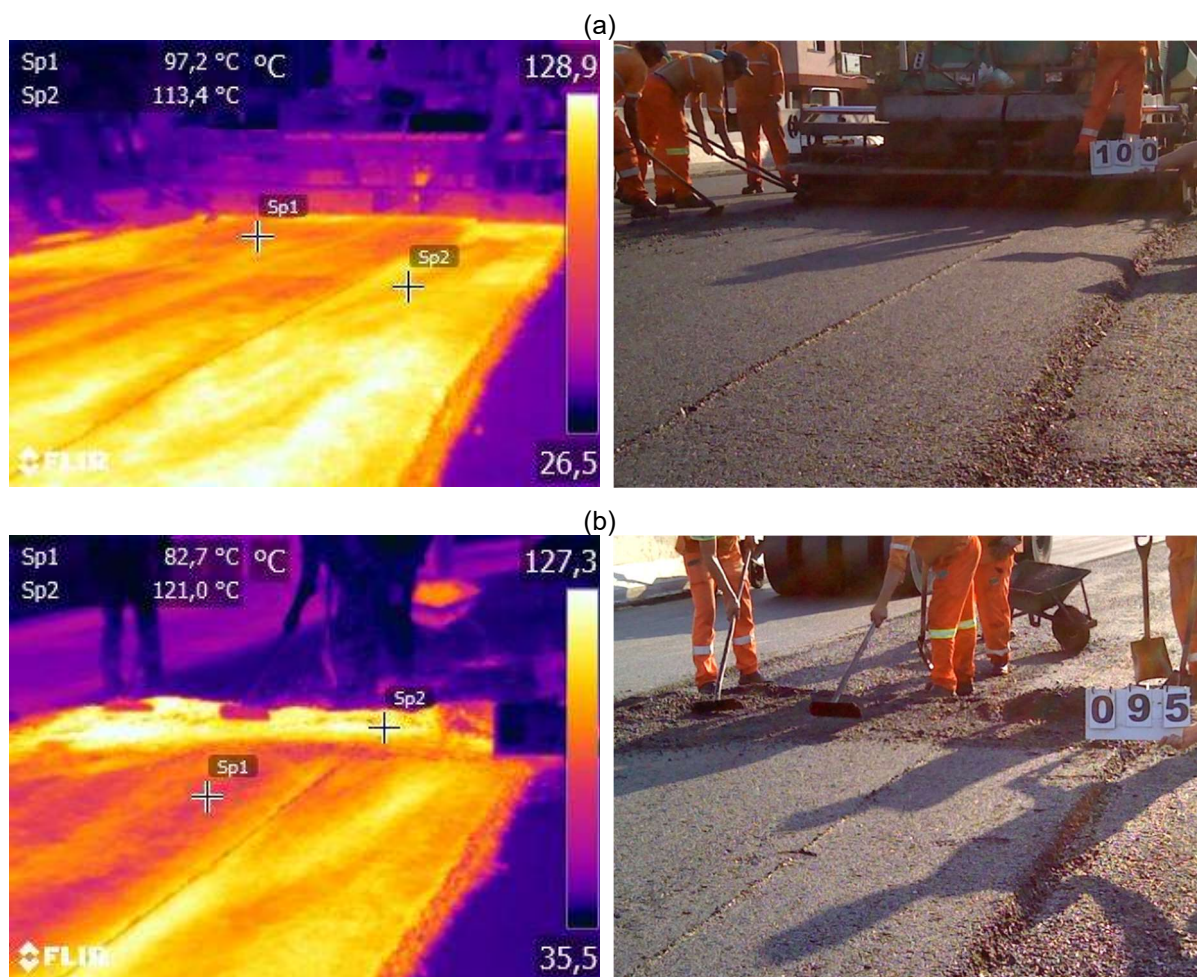
Figura 96 - (a) final de jornada de trabalho com massa asfáltica fria e (b) localização de junta construtiva – Segmento 1 do Trecho ERS-509 desta pesquisa

No Segmento 1, outro ponto detectado com elevados índices de irregularidade longitudinal encontra-se localizado nas proximidades do ponto 100, da segunda perna de execução. Nessa região foi executada uma junta construtiva, onde a finalização dos trabalhos ocorreu com a temperatura da mistura asfáltica abaixo das recomendações do projeto conforme pode ser observado na Figura 96 (a): temperatura no pano de execução entre 113 a 97°C. Na Figura 96 (b), é apresentada a localização da junta executiva, que recebeu o acabamento também com temperatura inferior às recomendações.

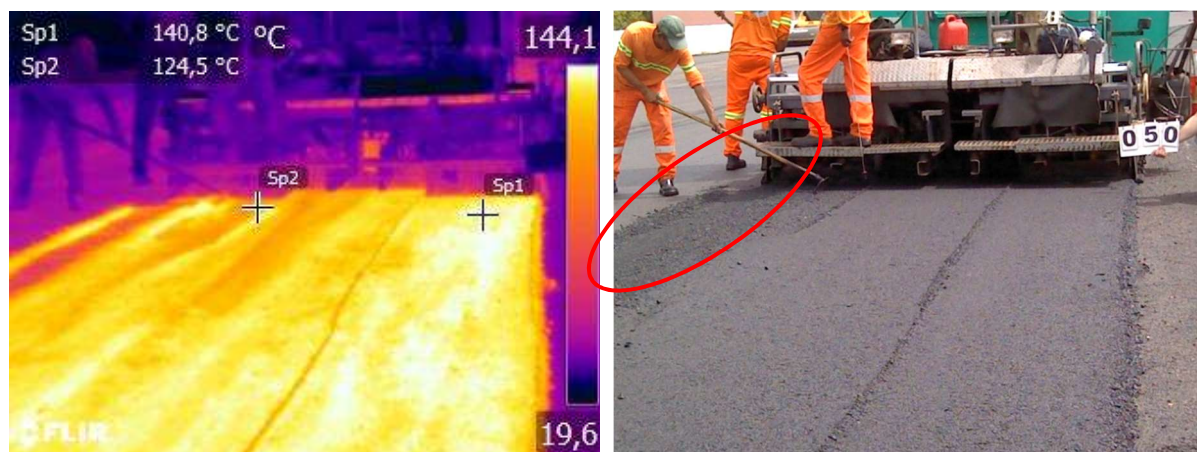
Figura 97 - Execução de junta longitudinal, acabamento manual – Segmento 2 do Trecho ERS-509 desta pesquisa

correspondente à borda interna, ou seja, entre as faixas de rolamento, grandes extensões com altos índices de irregularidade (trechos 20 ao 50, 120 ao 130 e 140 ao 150). Estes altos índices são justificados por essa linha de medição coincidir com a localização da junta construtiva longitudinal, que foi executada com o acabamento manual, conforme pode ser observado nas imagens da Figura 97.

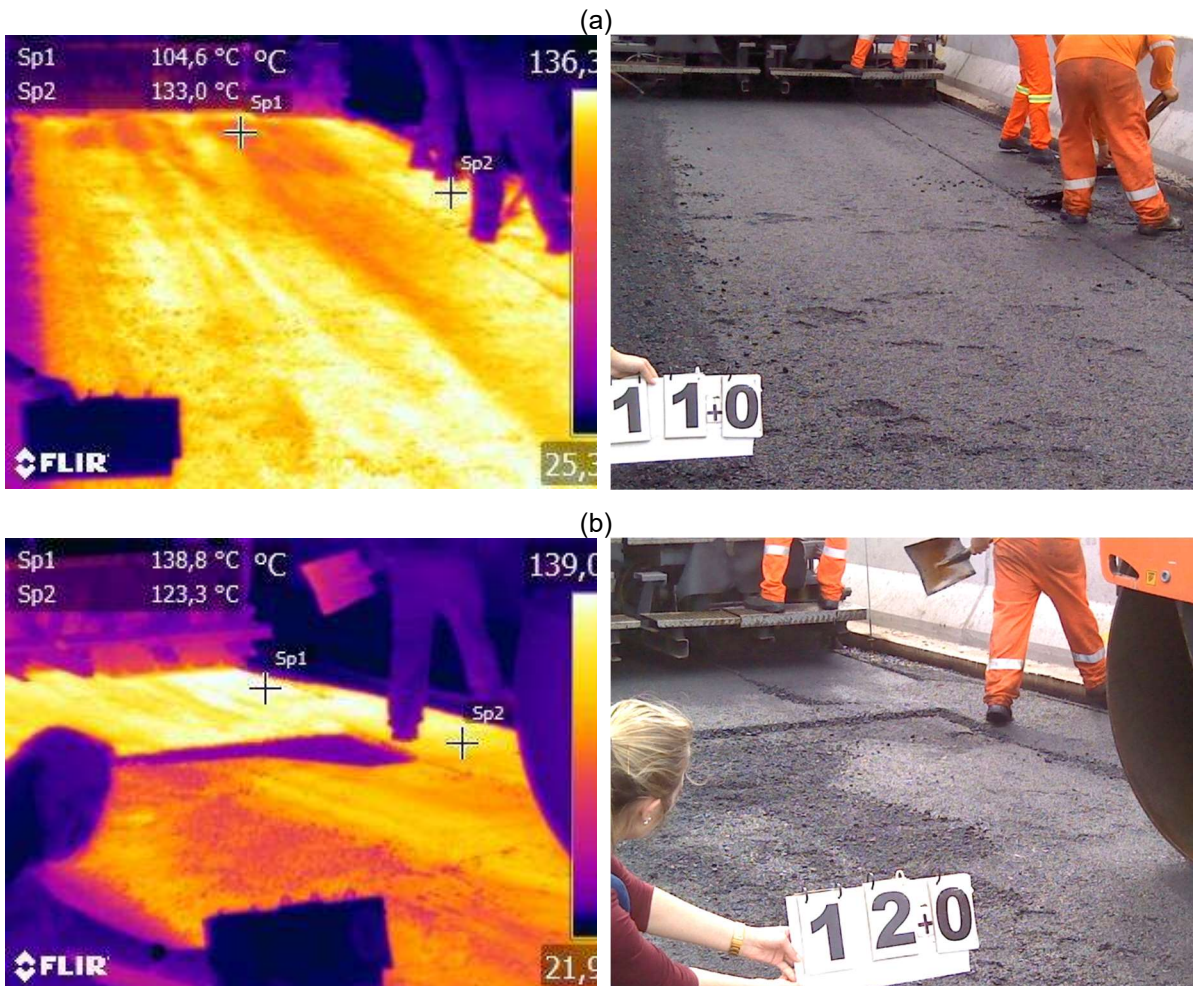
Figura 98 - (a) Acabamento manual da junta longitudinal e nas proximidades da barreira de concreto e (b) distribuição irregular da vibroacabadora – Segmento 2 do Trecho ERS-509 desta pesquisa

Ainda no Segmento 2, outro ponto identificado com elevado IRI situa-se nas proximidades do trecho 110 ao 125, próximo à barreira de concreto. Neste ponto, além do acabamento manual na borda externa (próximo à barreira de concreto), a vibroacabadora apresentou problema na distribuição do material, deixando um “vazio” de massa, conforme Figura 98. Neste ponto foi necessária a complementação de material de forma manual, com carrinho de mão e acabamento com rastelo.

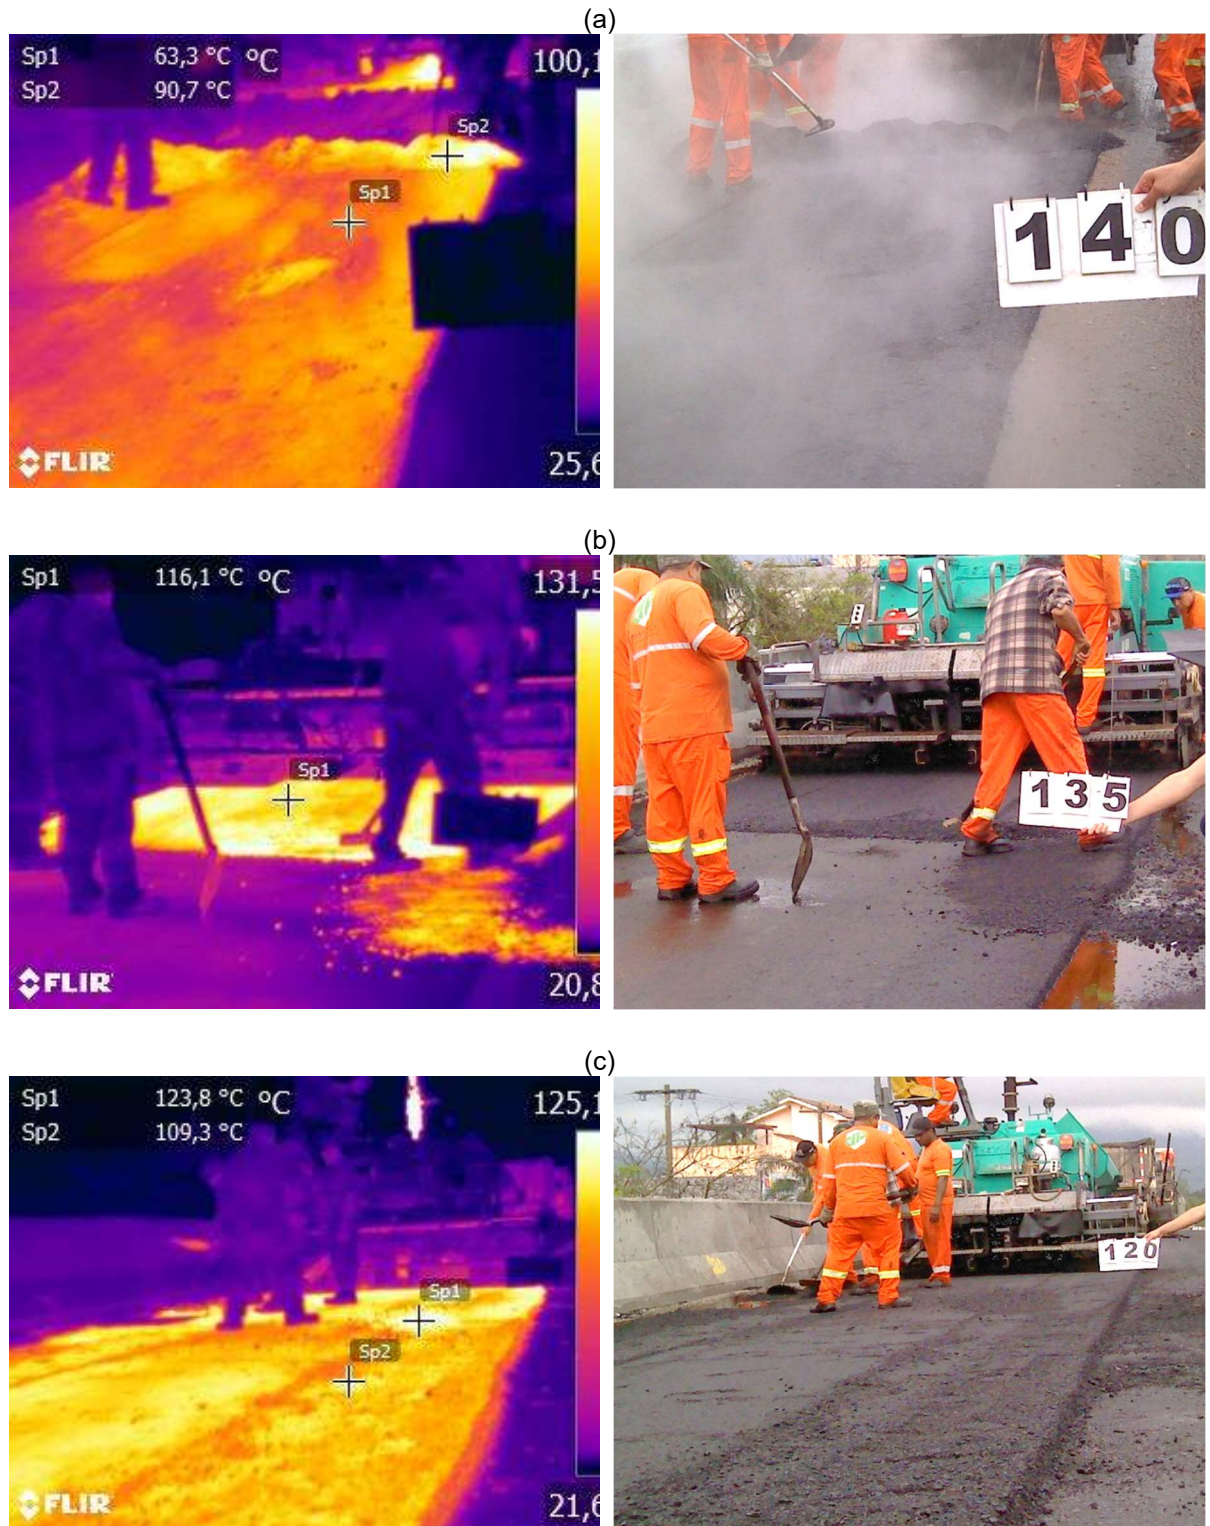
Figura 99 - Segmento executado com chuva (a) pano de execução com massa fria e localização de junta transversal, (b) execução de junta fria – retomada das atividades com água empoçadas da superfície e (c) segmento executado com vibroacabadora e massa fria – Segmento 3 do Trecho ERS-509 desta pesquisa

O início da execução do Segmento 3 foi realizado com garoa, que evoluiu para uma chuva intensa, forçando a paralisação dos trabalhos ainda nas primeiras cargas. O segmento executado com chuva apresentou elevados índices de irregularidade longitudinal. No diagrama da Figura 94, pode ser visualizado o segmento na faixa externa, entre o trecho 120 ao 145, sendo que no ponto 135 ocorreu a paralisação dos trabalhos e como consequência a execução de uma junta transversal, conforme pode ser observado nas imagens da Figura 99.

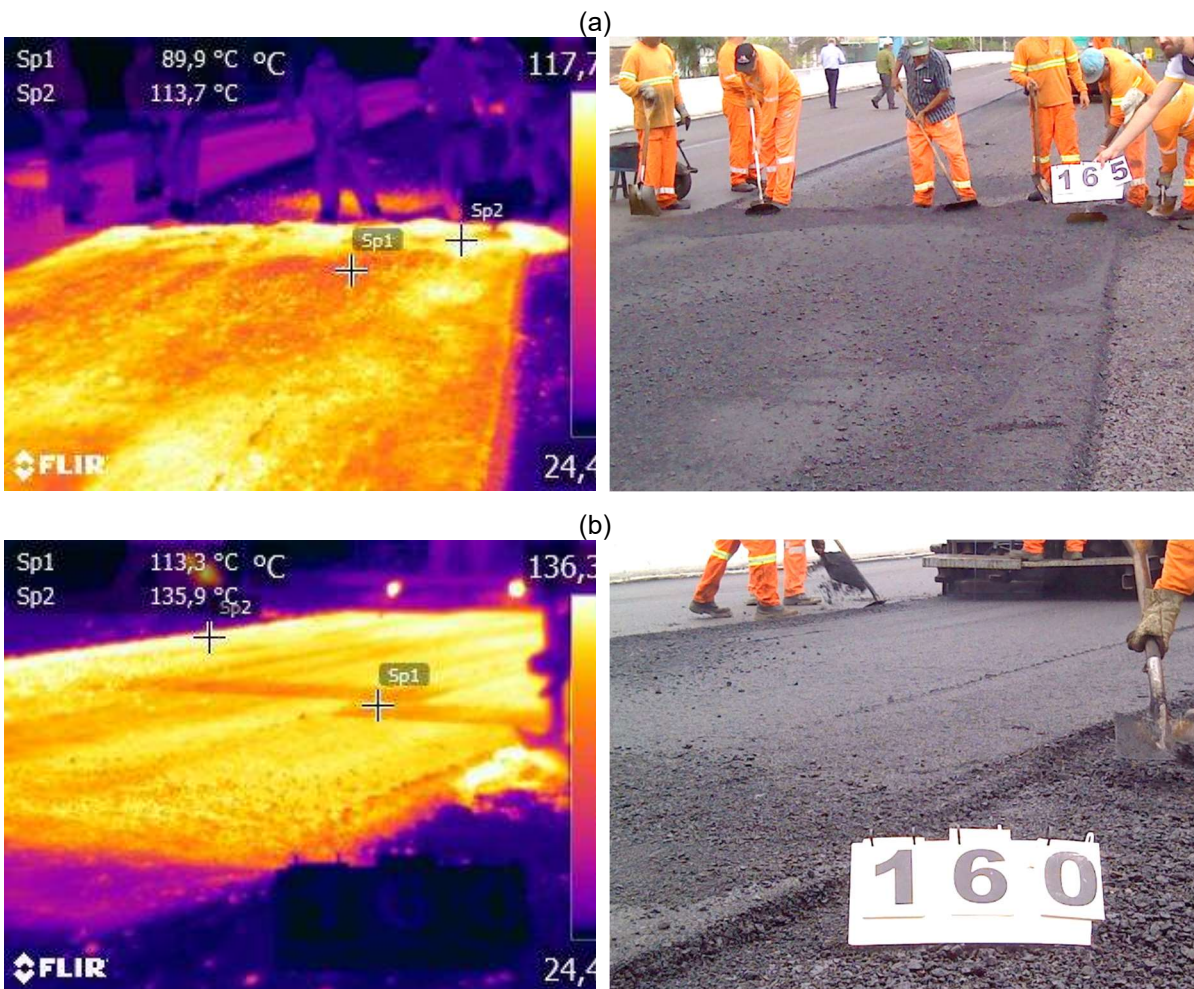
Figura 101 - Execução de junta (a) finalização de um dia de trabalho e (b) retomada das atividades do Trecho ERS-509 desta pesquisa

Outro local com elevado IRI encontra-se nas proximidades do ponto 160 da terceira perna de execução, justificados pelas junta construtiva realizada. Observa-se nas imagens da Figura 101 que a finalização dos serviços foi realizada com a massa com temperatura inferior à recomendação. Ainda, a retomada dos serviços ocorreu com a vibroacabadora fria, que como consequência, distribuiu material de forma não uniforme.

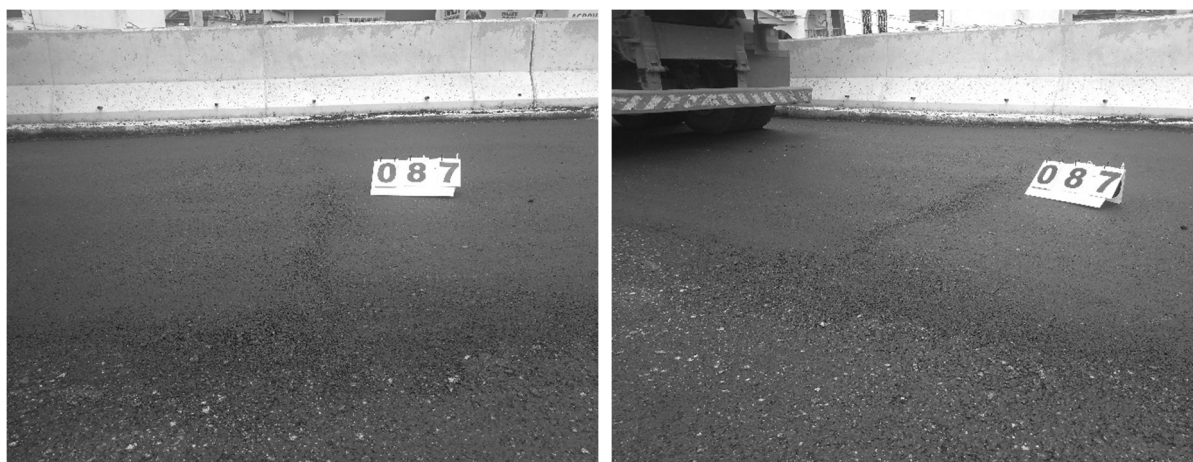
Figura 102 - Localização de junta transversal após conclusão do Trecho ERS-509 desta pesquisa

execução dos serviços e volta ao local, a sua localização foi de fácil visualização, conforme pode ser observado nas imagens da Figura 102.

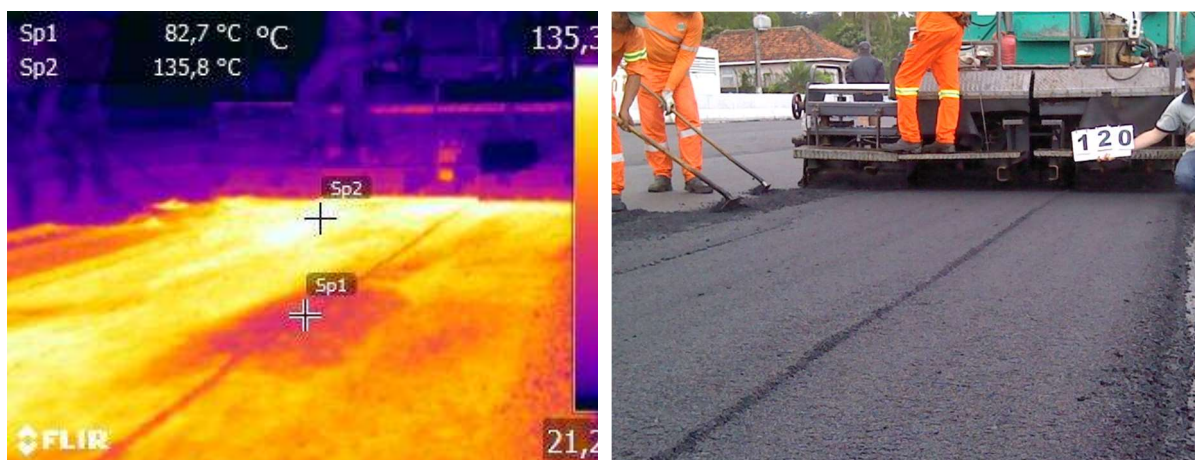
Figura 103 – Exemplo de diferenciais de temperatura no pano de execução do Trecho ERS-509 desta pesquisa

- b) Os diferenciais de temperatura no pano de execução foram frequentes e puderam ser observados em quase todas as fotos termográficas registradas. O diferencial térmico chegou a ser da ordem de 52°C, conforme pode ser observado na imagem da Figura 103;

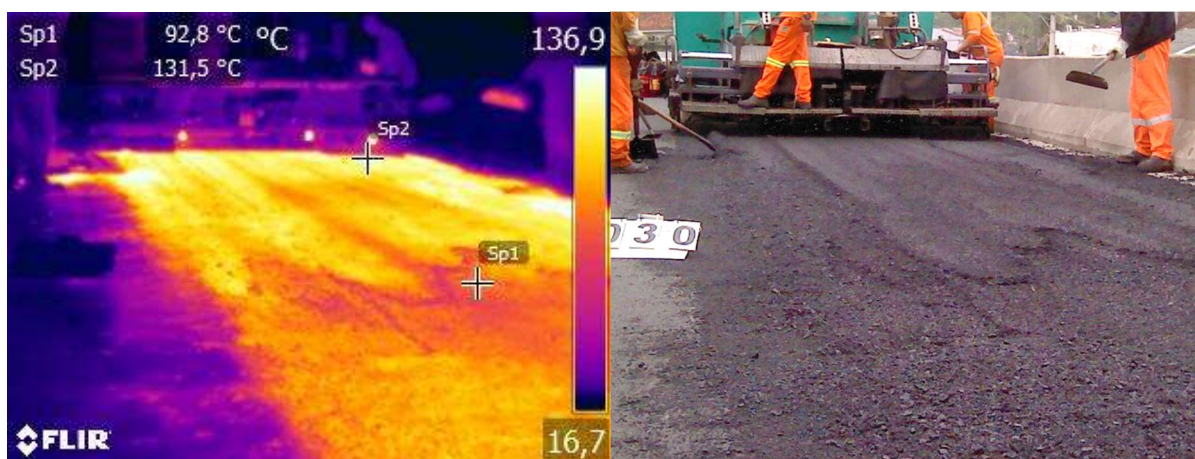
Figura 104 - Após execução de junta transversal, distribuição irregular de CA pela vibroacabadora do Trecho ERS-509 desta pesquisa

- e) Sempre quando iniciados e/ou retomados os serviços, a distribuição realizada pela vibroacabadora era irregular pois o equipamento ainda encontrava-se desaquecido. Normalmente o problema da distribuição irregular era sanado após uma extensão média de 50 m, e a distribuição irregular do material pode ser verificada nas imagens da Figura 104;

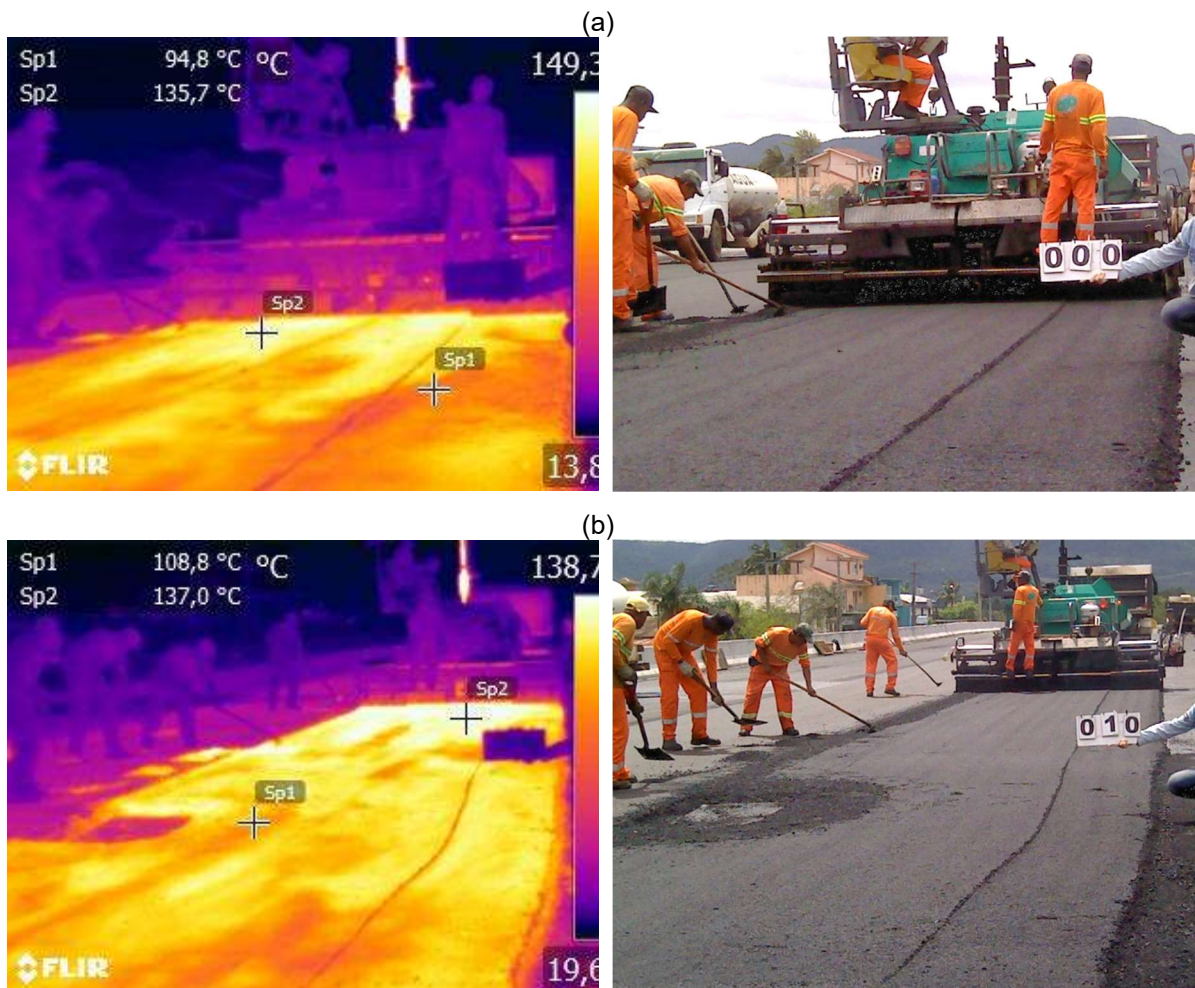
Figura 115 – (a) Distribuição irregular da vibroacabadora e (b) acabamento manual na caixa coletora e na junta longitudinal – Segmento 4 do Trecho ERS-509 desta pesquisa

vibroacabadora somados ao acabamento manual nas proximidades da caixa coletora localizada no ponto 10, tendo ainda como agravante os diferenciais de temperatura no pano de execução. A sequência dos fatos relatados é apresentada nas imagens da Figura 115.

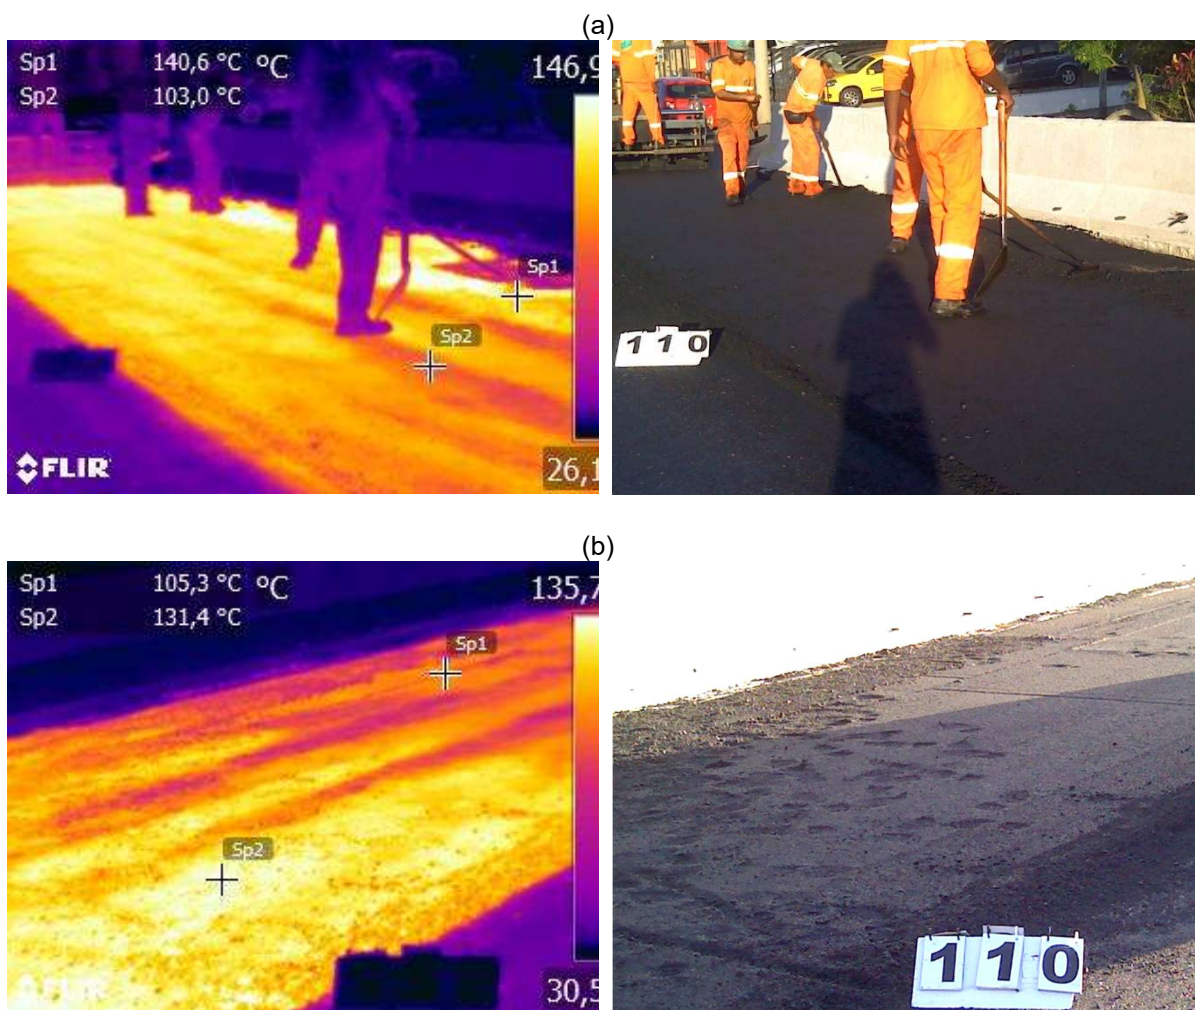
Outra situação repetitiva é dada nas proximidades do ponto 110, paralela à barreira de concreto. Devido à necessidade de complementação de material na borda externa, próximo à caixa coletora, os colaboradores transitaram excessivamente sobre o pano de execução, provocando inúmeras marcas de botinas/pés e pneus dos carrinhos de mãos. Tal situação é a justificativa para os elevados índices de irregularidade neste ponto, também tendo o agravante dos diferenciais de temperatura no pano de execução. Nas imagens da Figura 117 é possível verificar as situações citadas.

Figura 117 - Acabamento manual e marcação de pés/botinas no pano de execução – Segmento 4 do Trecho ERS-509 desta pesquisa

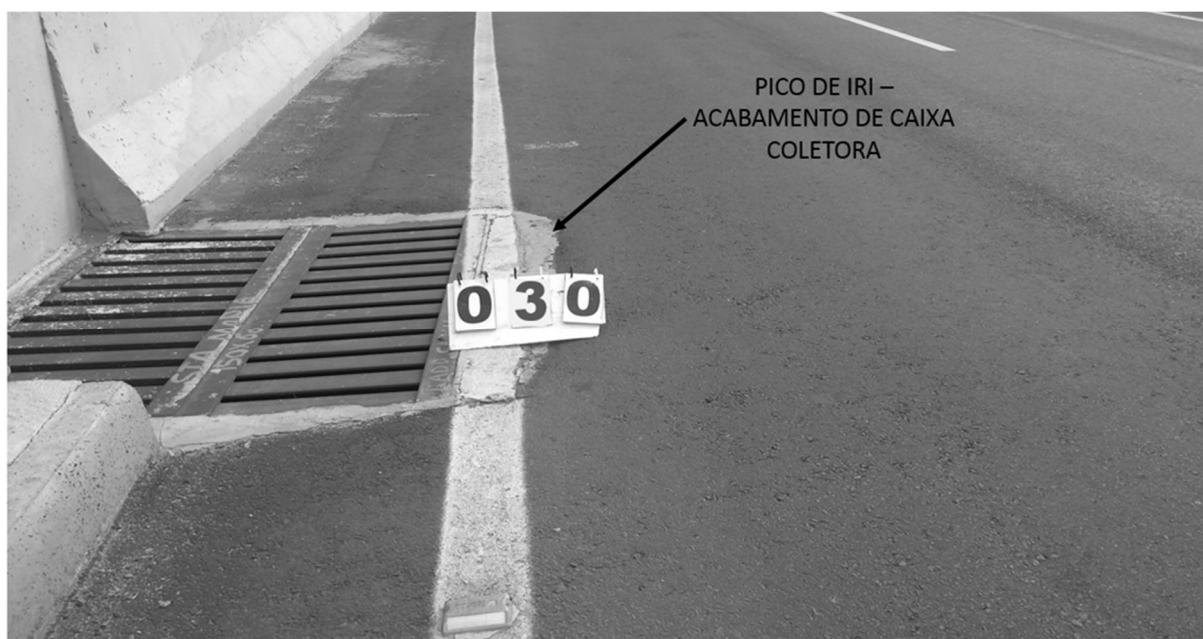
Figura 123 - Proximidades do ponto 30 - bordo externo da faixa interna. Acabamento dado nas proximidades da caixa coletora do Trecho ERS-509 desta pesquisa

Já o pico de irregularidade registrado nas proximidades do ponto 30 da borda externa da faixa interna, circundado na Figura 121, está relacionado ao acabamento dado nas proximidades da caixa coletora. A situação da superfície aos 180 dias é apresentada na Figura 123, em que fica visível uma segregação de material nas proximidades da caixa devido ao acabamento manual. Observa-se também que foi realizado um acabamento com argamassa após o encaixe da grelha da caixa coletora. Não foi constatada uma piora na condição da superfície asfáltica se comparada com a condição inicial após 180 dias de abertura ao tráfego.

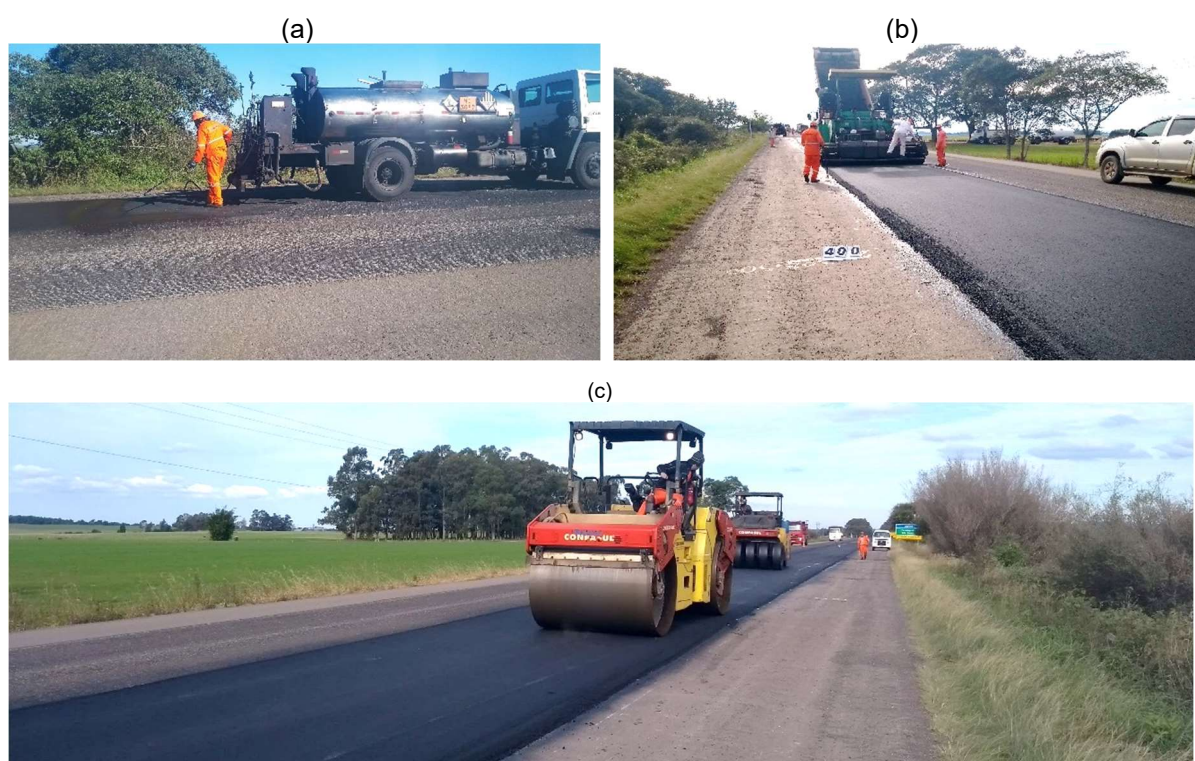
Figura 126 - Sequência executiva (a) aplicação de pintura de ligação, (b) distribuição de CA pela vibroacabadora e (c) compactação inicial pelo rolo chapa seguido do rolo pneumático no Trecho da BR-392 desta pesquisa

O processo de compactação realizado em ambos os dias foi o mesmo. Inicialmente foi realizada a passagem do rolo chapa (Modelo Dynapac CC 424HF), passando em média seis vezes sobre a superfície. Após, o rolo pneumático (Modelo Dynapac CP 274) realizava a compactação final com uma média de 12 passadas por área. A pressão de inflação adotada foi de 120 PSI. A sequência executiva pode ser observada nas imagens da Figura 126.

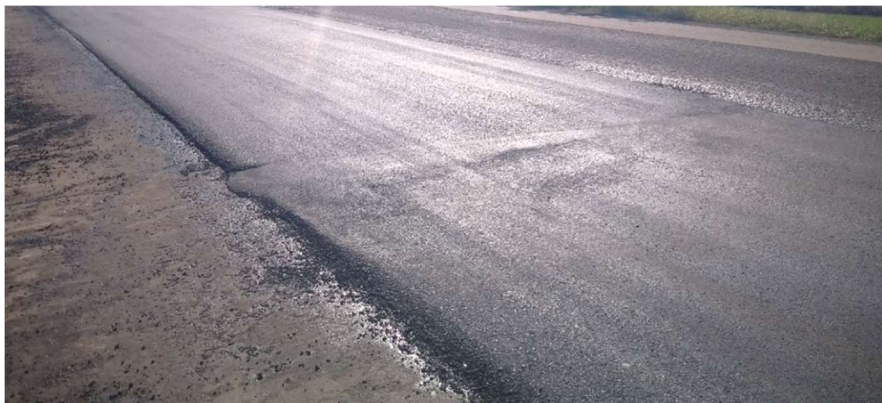
Figura 130 - Junta finalizada sem o devido acabamento – Localização 282 no Trecho da BR-392 desta pesquisa

- b) Figura 128.
- c) Execução de emenda construtiva com massa fria, conforme Figura 129. No início do segundo dia de trabalho, além da superfície executada no dia anterior estar fria, a massa da vibroacabadora também estava com temperatura inferior à recomendada pelo projeto de compactação (134 a 140°C), colaborando para um mau acabamento da superfície, como pode-se observar na Figura 130.

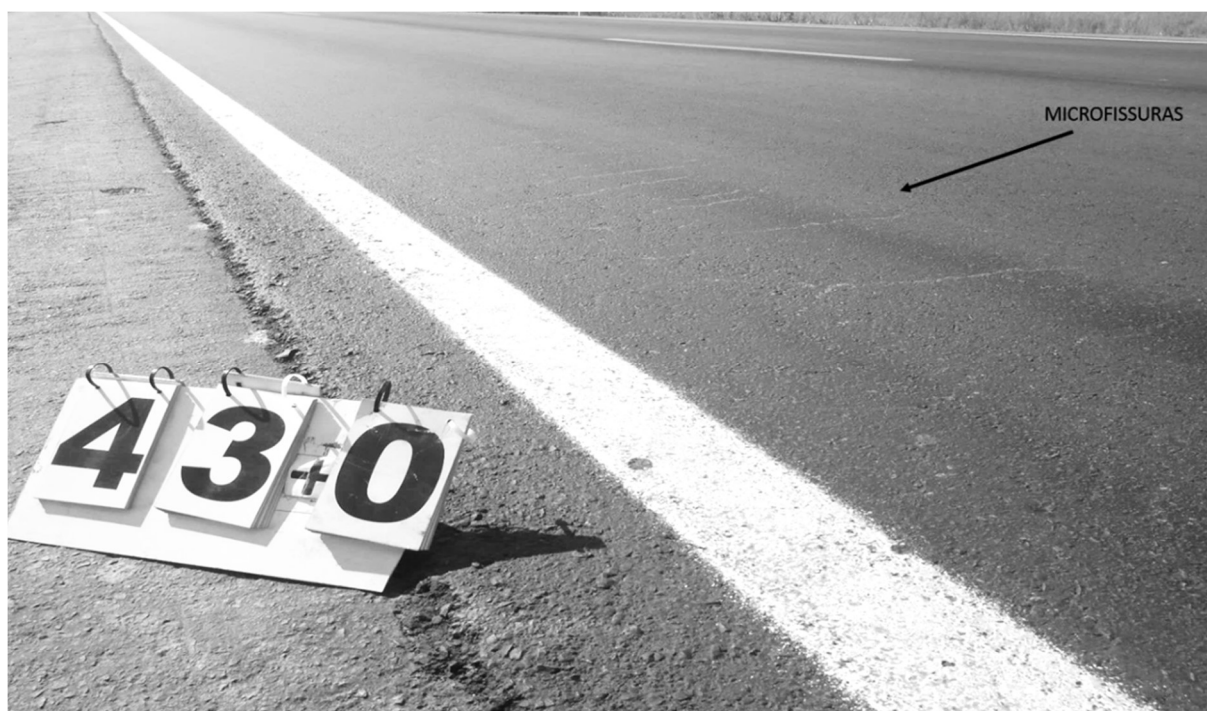
Figura 143 - Defeitos em fase inicial – microfissuras no Trecho BR-392/RS desta pesquisa

Já entre o segmento 400 e 430 para a trilha externa e borda externa, foi observado um aumento da área com IRI maior que 2,7 m/km. Em campo foi possível observar, conforme Figura 143, microfissuras na superfície com abertura maior que nos segmentos onde ainda não apresentaram acréscimos na irregularidade.
