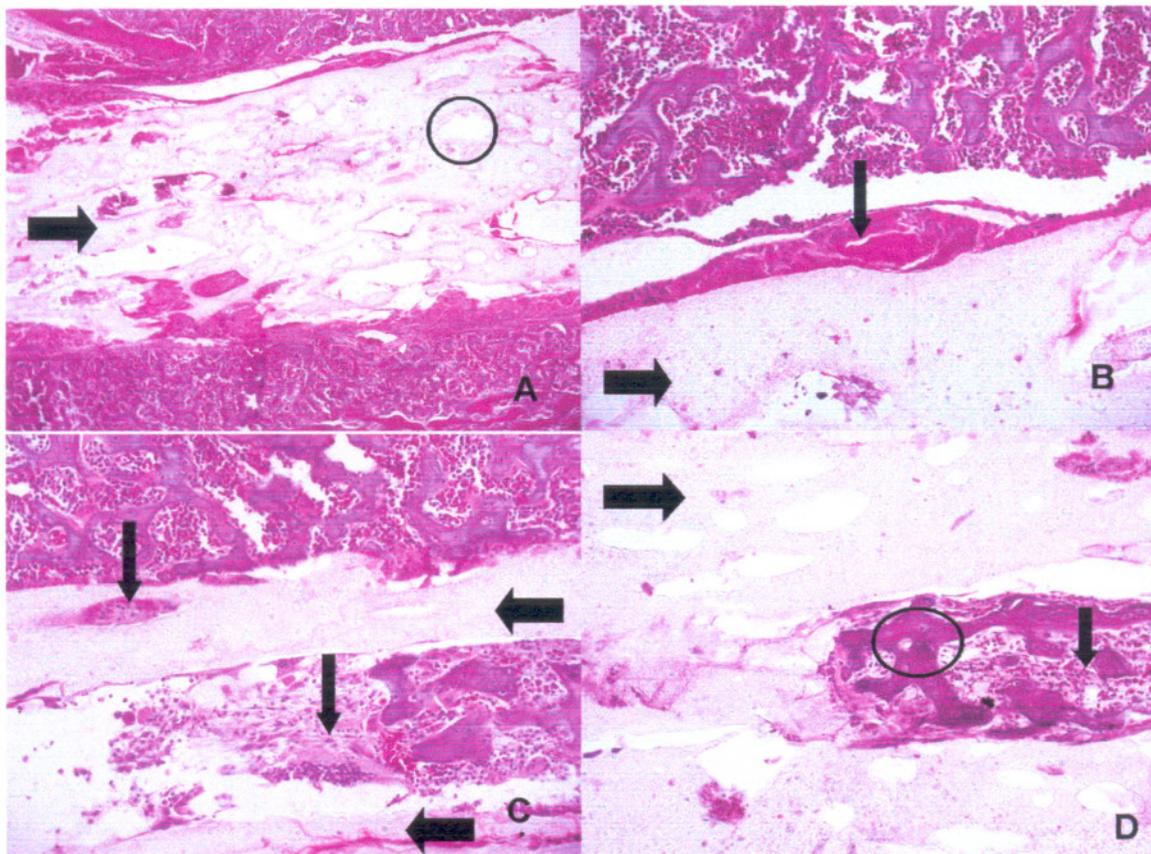
**Figura 14**– Imagens fotográficas da avaliação histológica do úmero esquerdo de codornas domésticas (*Coturnix coturnix japonica*), submetidas ao implante da poliuretana derivada da mamona (*Ricinus communis*). Fotomicrografia A, em objetiva de 5x, representa um corte longitudinal de úmero de codorna do grupo 30 exibindo a poliuretana no interior do seio medular (seta). Notar os vacúolos opticamente vazios (círculo). Fotomicrografia B, em objetiva de 10x, representa um corte longitudinal do úmero de codorna do grupo 15 exibindo a poliuretana (seta grossa), no interior do seio medular. Notar a presença de discreta deposição de fibrina com infiltração de heterófilos na periferia da poliuretana (seta fina). Fotomicrografia C, em objetiva de 10x e fotomicrografia D, em objetiva de 20x, representam um corte longitudinal do úmero de codorna do grupo 60 exibindo a poliuretana no interior do seio medular (seta grossa). Notar a osseointegração em C (seta fina), caracterizada por presença de trabéculas ósseas (círculo) e medula óssea (seta fina) em D.
