**HABITAÇÕES POPULARES CONSTRUÍDAS COM
PLACAS CIMENTÍCIAS COM ADIÇÕES DE
BORRACHA DE PNEUS**

DISSERTAÇÃO DE MESTRADO

Dissertação apresentada ao Curso de Mestrado do Programa de Pós-Graduação em Engenharia Civil, Área de Concentração em Construção Civil e Preservação Ambiental, da Universidade Federal de Santa Maria (UFSM, RS) como requisito parcial para obtenção do grau de **Mestre em Engenharia Civil.**

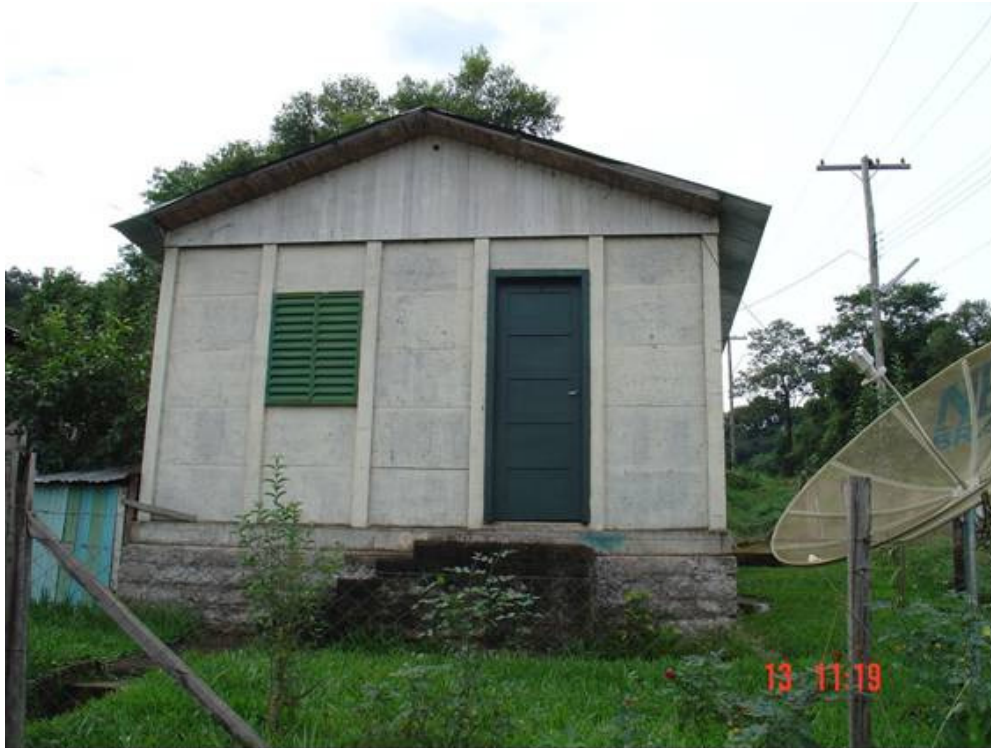
Figura 02 – Fachada da casa de 40,0m², bairro Santuário.

As casas de 40m² eram entregues com peça única, forro em isopor, piso em cimento bruto, sem revestimento interno das paredes, instalações elétricas e hidráulicas aparentes, cobertura metálica (zinco) e estrutura de telhado em metal, que, com o tempo, em função da redução de custos, optaram por madeira (Figura 02).

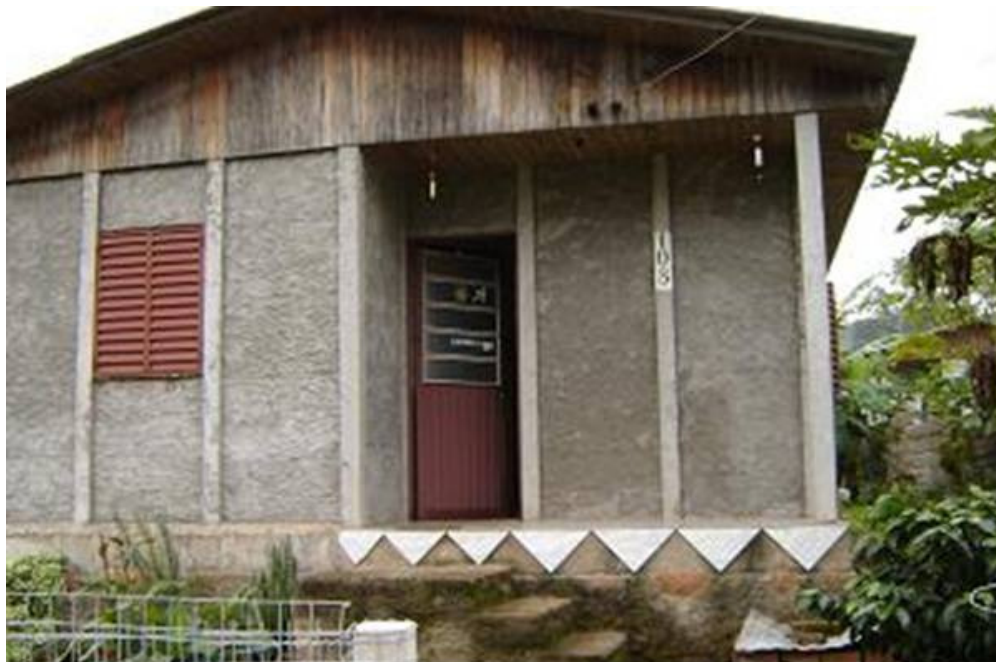
Figura 03 – Fachada da casa de 60,0m², bairro Santuário.

Já as de 60m² possuíam divisórias e forro em madeira, piso em cimento bruto, sem revestimento interno das paredes, instalações elétricas e hidráulicas aparentes, cobertura por vezes metálica e outras em fibrocimento, com estrutura do telhado em madeira (Figura 03).

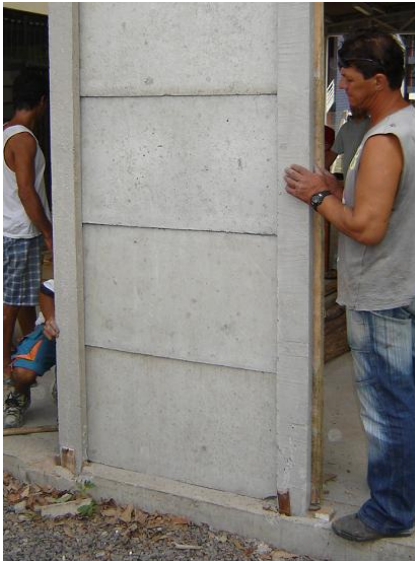
Figura 04 – Preparação das placas para os ensaios de impacto realizado no laboratório.

Ensaio realizado para verificação de ações de impactos de corpo mole (ABNT NBR 15575-1: 2008). Os impactos são aplicados por meio de um saco cilíndrico de couro preenchido com areia seca com massa total de 40kg (Figuras 04 a 09). O

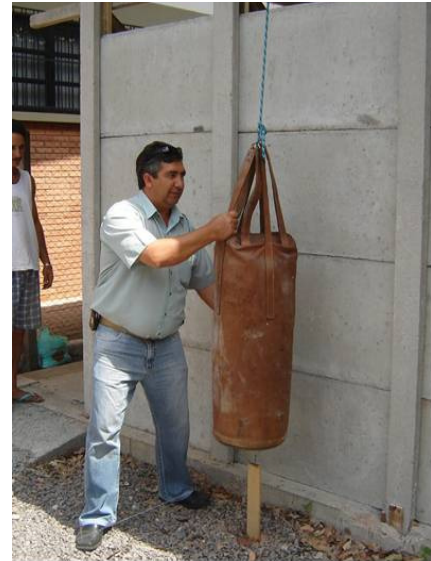
Figura 05 – Ensaio de corpo mole realizado no laboratório.

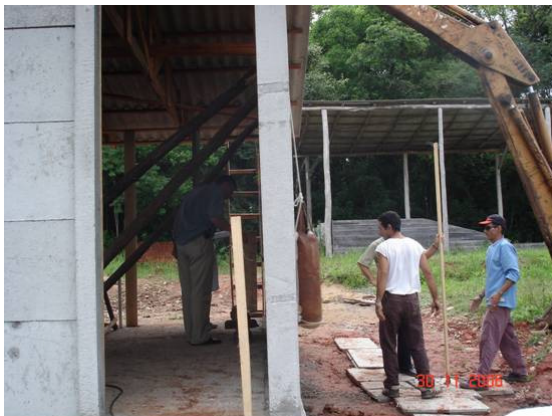
Figura 06 – Ensaio de corpo mole realizado no protótipo.

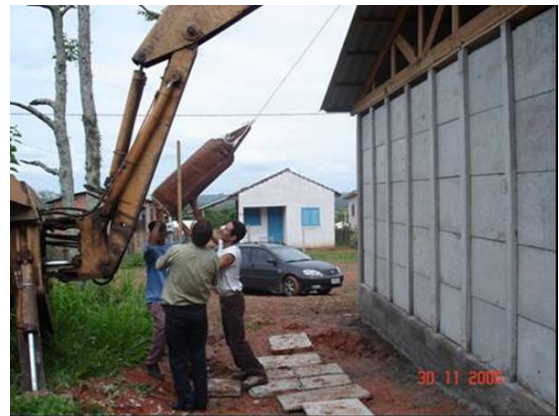
Figura 07 – Ensaio de corpo mole realizado no protótipo.

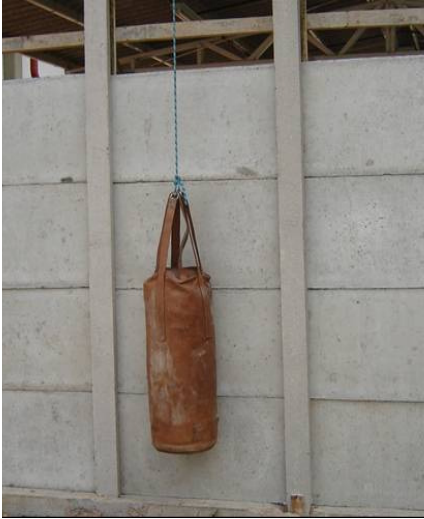
Figura 08 – Saco cilíndrico de couro preenchido com areia, 40kg frente a estrutura para realização dos ensaios no laboratório.

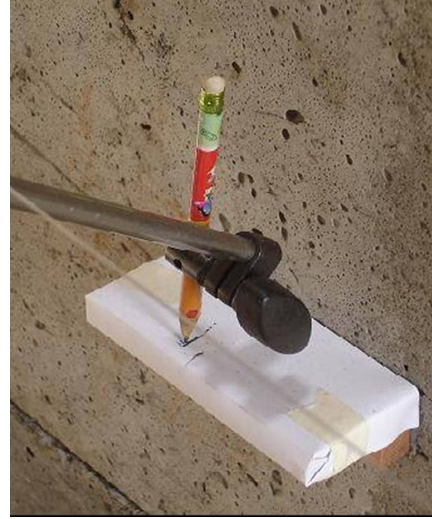
Figura 09 – Marcador do deslocamento residual.

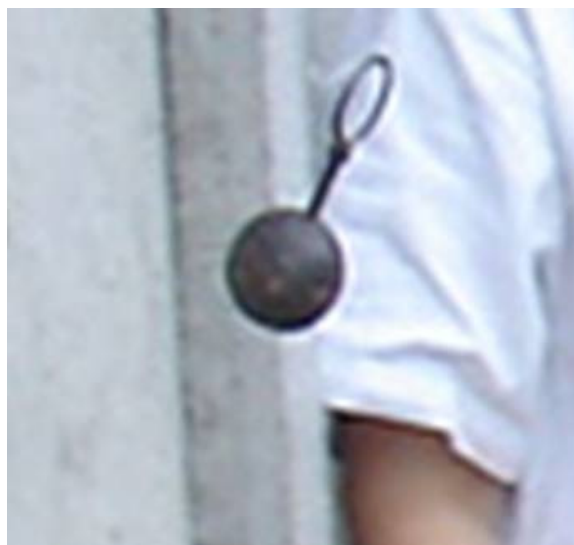
Figura 10 – Esfera maciça de aço utilizada no ensaio.

Ensaio de impacto de corpo duro foram realizados conforme recomendações da norma MB-3256, da ABNT 11681 (1990). Critérios de avaliação sob ação de impactos de corpo duro, elementos e componentes da edificação não devem sofrer fissuras, escamações, delaminações ou qualquer outro tipo de dano sob ação dos impactos. Os impactos são aplicados por meio de uma esfera maciça de aço abandonada em movimento pendular, aplicando-se 10 impactos de cada modalidade regularmente distribuídos pela superfície do corpo de prova (Figuras 10 e 11).

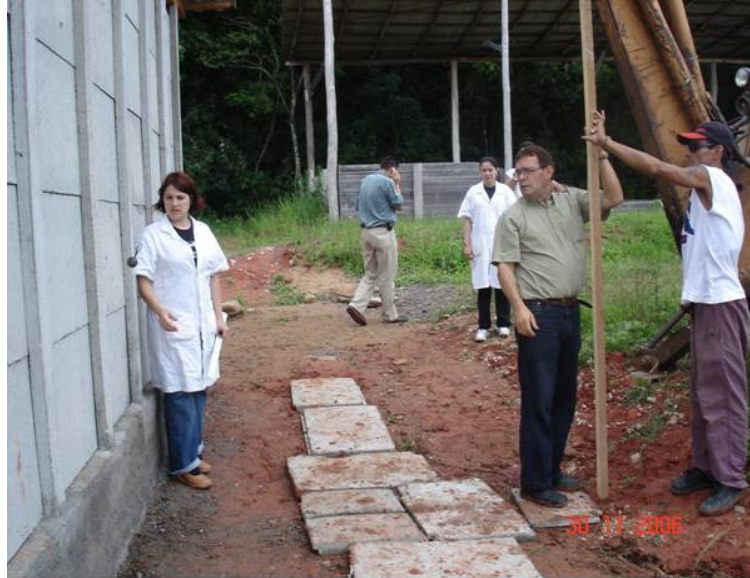
Figura 11 – Impacto de corpo duro.

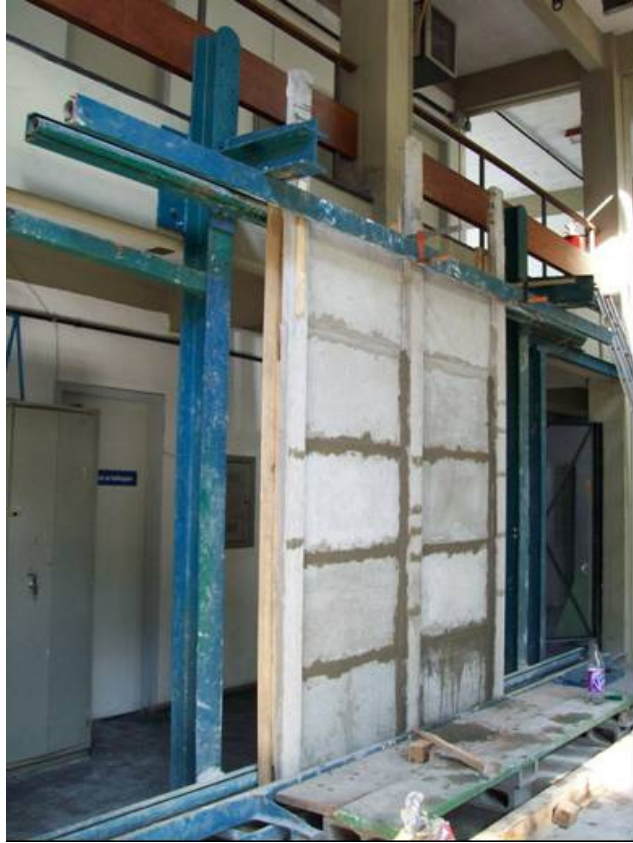
Figura 12 – Parede montada para ensaio

Os ensaios de estanqueidade à água foram realizados na Fundação de Ciência e Tecnologia – CIENTEC da Universidade Federal do Rio Grande do Sul. O equipamento simulador de chuva consiste de uma câmara de dimensões 1,56m de altura por 1,36 m de largura com abertura de 1m² de área (Figura 12 e 13).

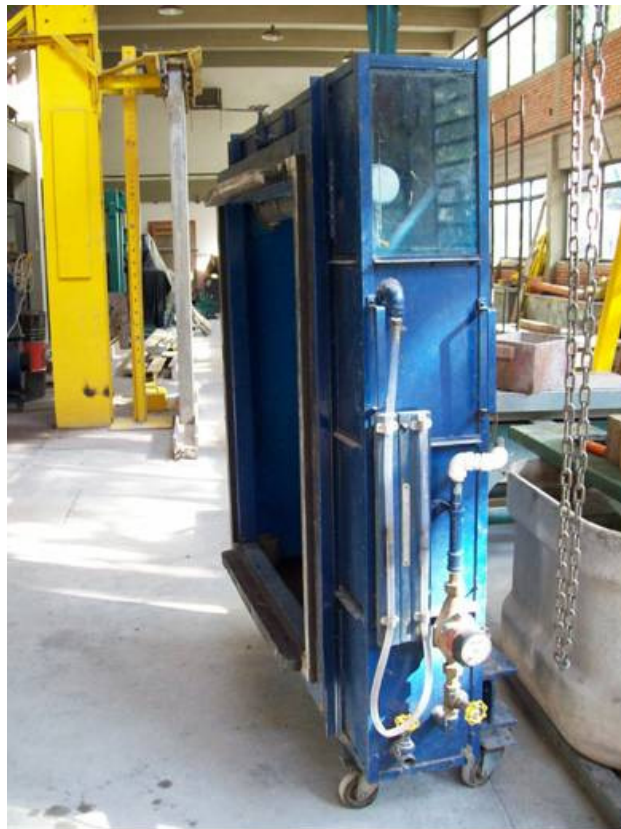
Figura 13 – Aparelho para ensaio de estanquidade.

O ensaio consiste em submeter a superfície de $1,0\text{m}^2$ da amostra na face de exposição à ação da água e pressão do ar, através de uma câmara de ensaio provida de abertura em uma das faces. A área da abertura é de $1,0\text{m}^2$, sendo sua altura 1.120 mm e largura de 900mm .

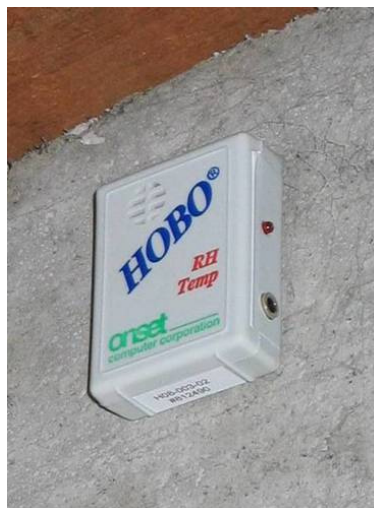
Figura 14 – Datalogger (HOBO) utilizado nos ensaios.

Para o levantamento dos dados referentes ao monitoramento das temperaturas externas e internas das residências, utilizou-se equipamento eletrônico chamado de HOBO “*Temperature Datalogger*” da *Onset Computer Corporation* (Figura 14). Para isso, fixou-se os HOBOS na parte externa da placa de cada residência na altura de aproximadamente 3 metros, direcionando para o lado Sul e na parte interna da mesma placa de aproximadamente 2,60m de altura.

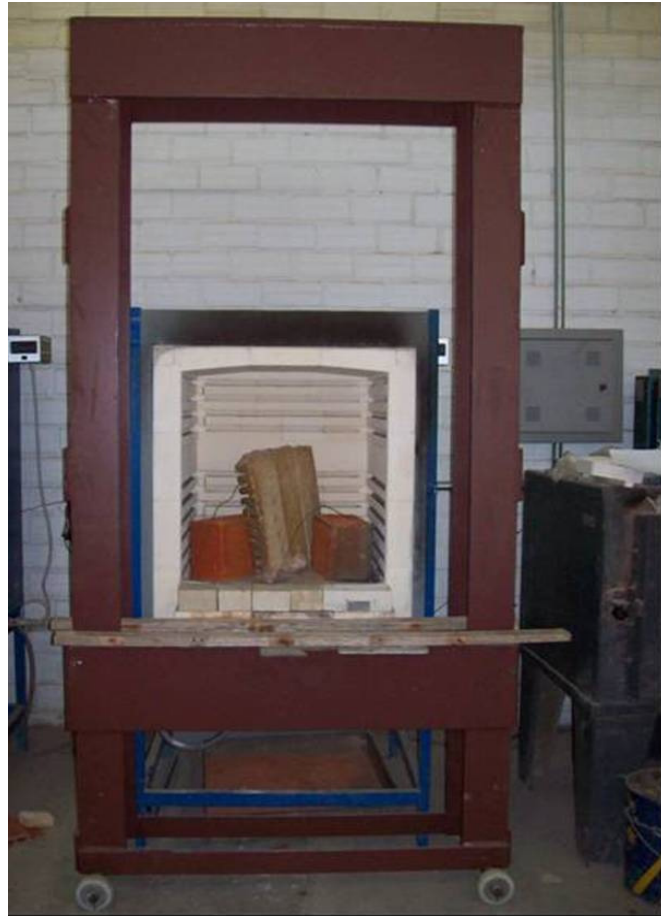
Figura 15 – Vista frontal do forno com pórtico para o ensaio.

Os ensaios foram realizados submetendo-se as placas à aplicação de calor através de forno elétrico com controle automático da temperatura em que a placa é colocada fazendo o fechamento da abertura do forno. A medição das temperaturas na face interna e externa da placa e do centro da placa é feita através de termopares acoplados a um sistema de aquisição de dados (Figuras 15 a 18).

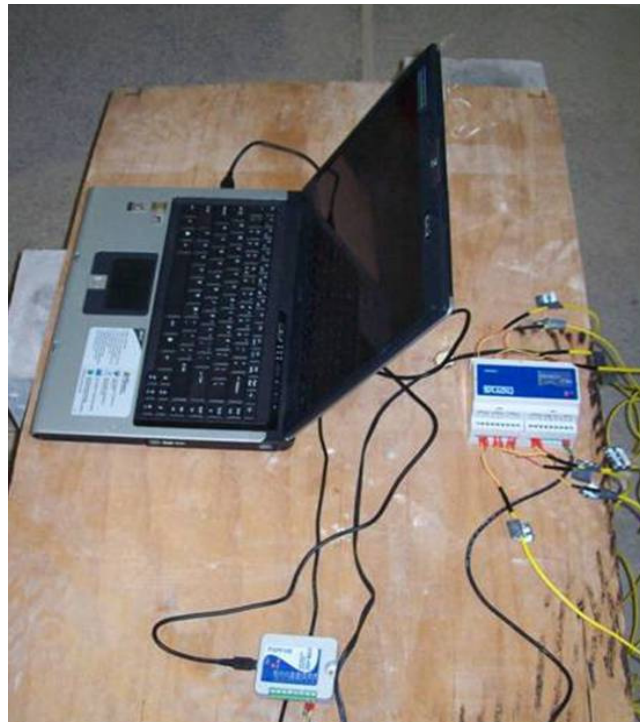
Figura 16 – Captação dos dados online via Datalogger conectado ao computador.

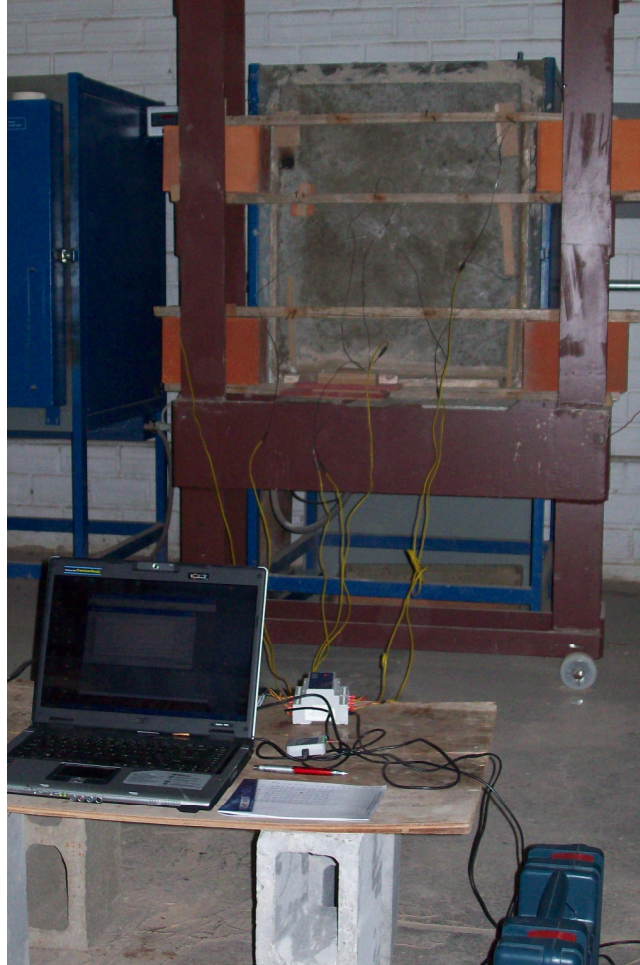
Figura 17 – Montagem final da placa no pórtico, junto os termopares e captação dos dados para realização do ensaio.

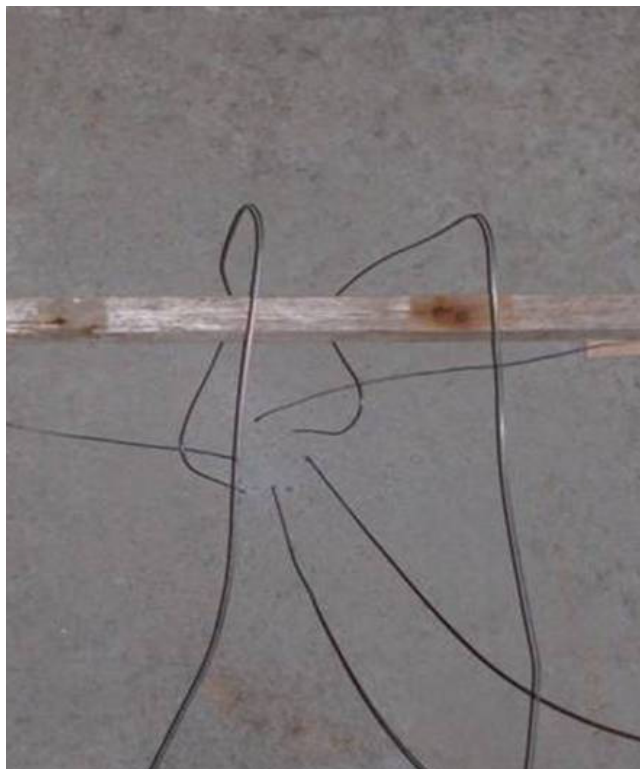
Figura 18 – Agrupamento dos Termopares: 2 na face interna, 2 na externa e 2 no meio da placa

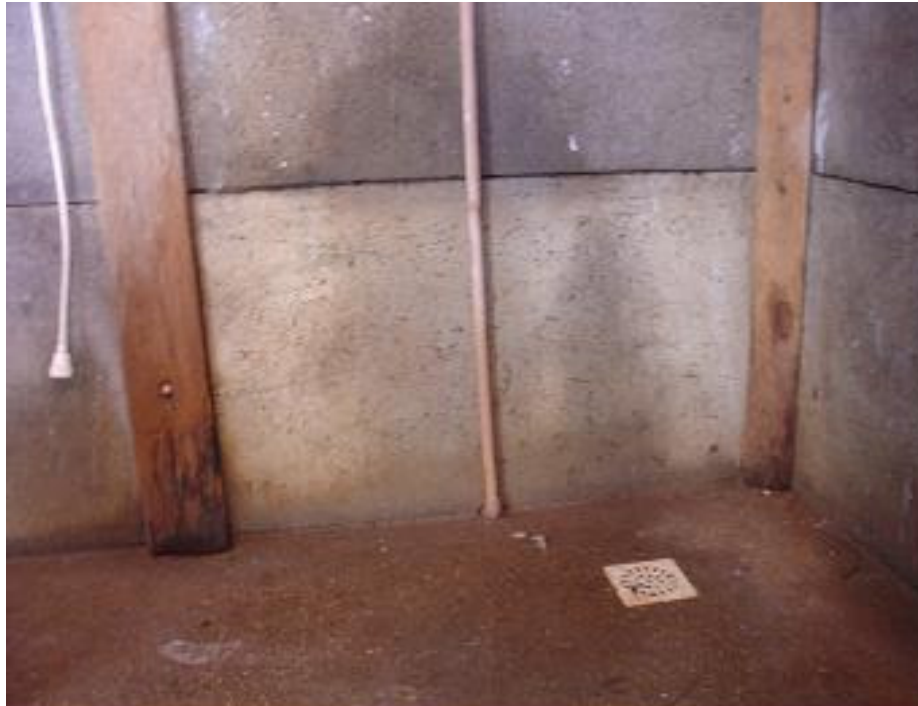
Figura 22 – Umidade nas placas do banheiro.

Observou-se também que não existem reclamações quanto à passagem de água de chuva pelos encaixes das placas. No entanto, 100% dos moradores não estavam satisfeitos com a localização do banheiro, a qual era fora da casa e os montantes de madeira apodreciam com facilidade e apresentavam um aspecto “sujo” (Figuras 22 e 23). Por isso, 56% realizaram alterações junto aos sanitários, sendo que 48% colocaram revestimento cerâmico e 8% aplicaram alvenaria (Figura 24).

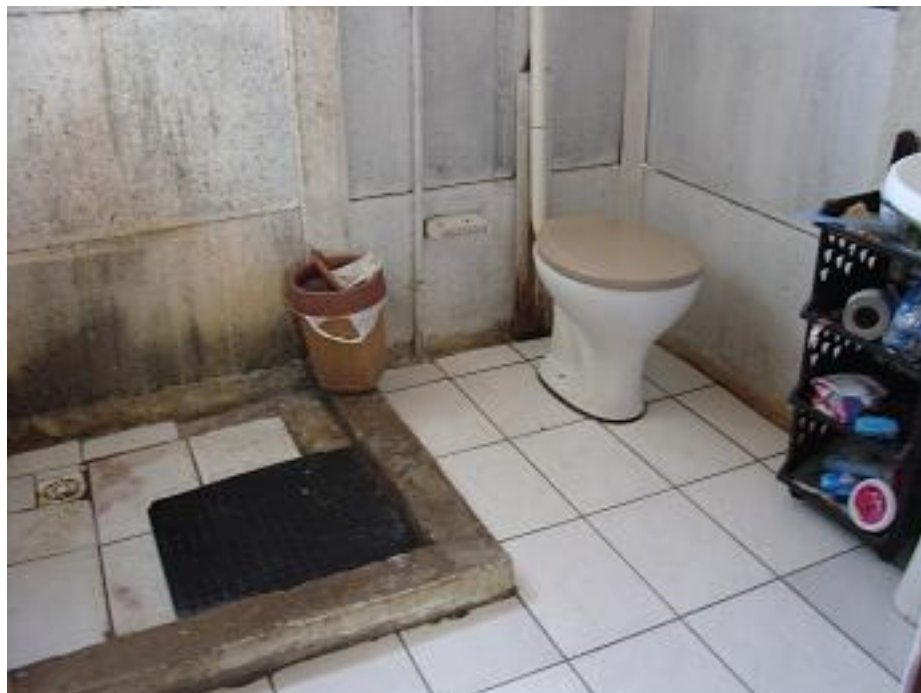
Figura 23 – Umidade ao redor de todo o piso do banheiro.

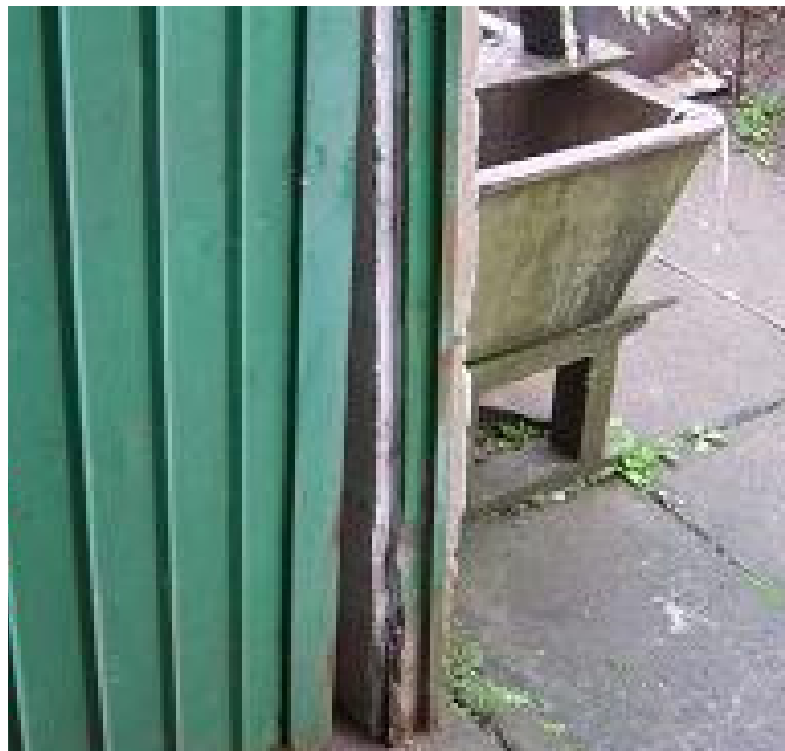
Figura 25 – Porta em ferro com ferrugem e solta na dobradiça.

Nas aberturas, todas em ferro observou-se a má qualidade dos materiais empregados, acarretando problemas de ferrugem, quebra de ferragens e mau fechamento das mesmas, trazendo insegurança aos moradores. Exemplo disto pode ser observado na figura 25 onde, em função da ferrugem e desgaste da porta pela ação do intemperismo, a mesma se soltou do marco.

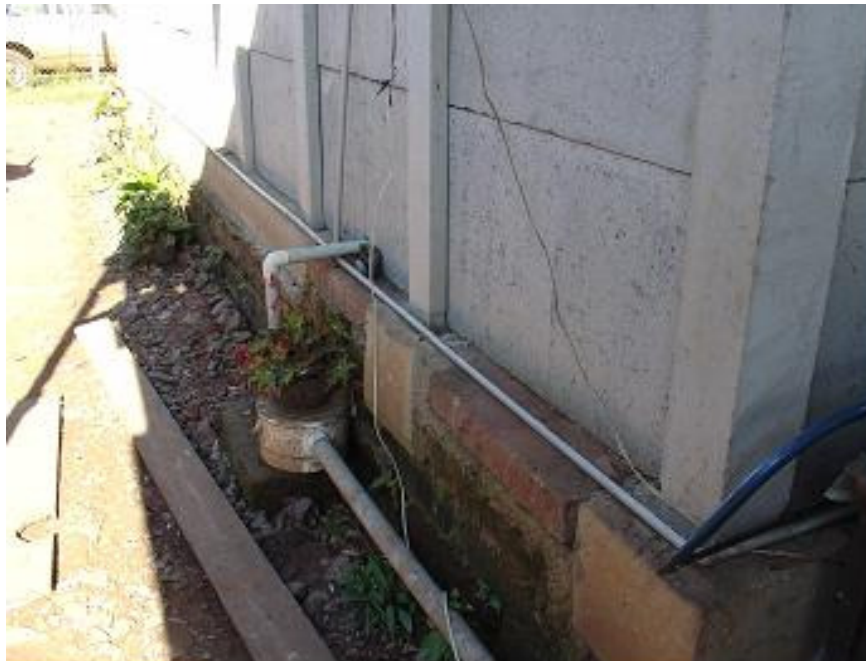
Figura 26 – Instalação hidrossanitária aparente.

As instalações hidráulicas, apesar de serem aparentes, não apresentaram problemas quanto ao seu funcionamento e quantidade de pontos em 100% das casas avaliadas (Figuras 26 e 27). Em relação à parte elétrica, 100% dos moradores consideram um perigo a rede elétrica ser aparente e não ter uma caixa de distribuição dentro das casas. Em caso de emergência, o desligamento da energia elétrica deve ser feito diretamente no contador, o que é considerado ruim pelos moradores.

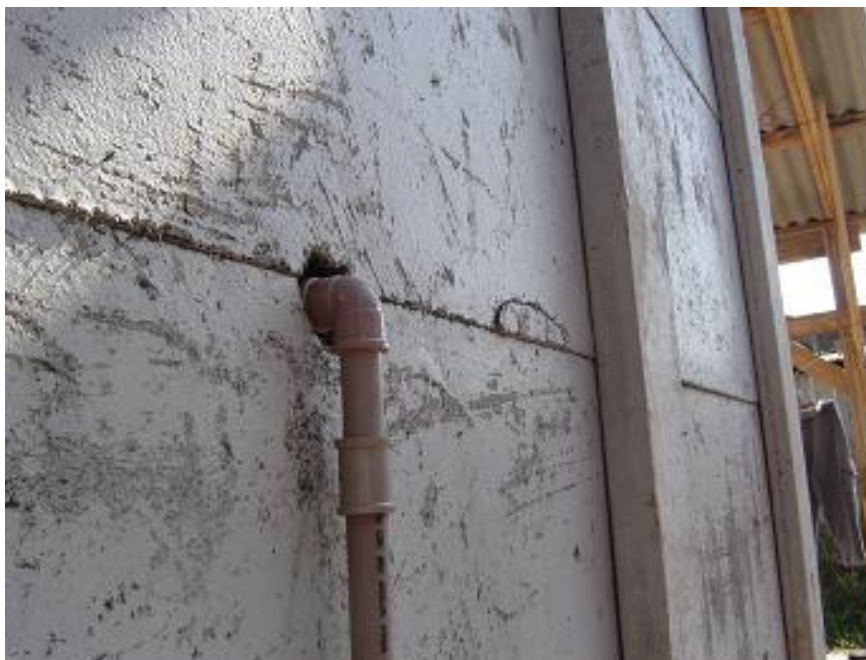
Figura 27 – Instalação hidráulica aparente.

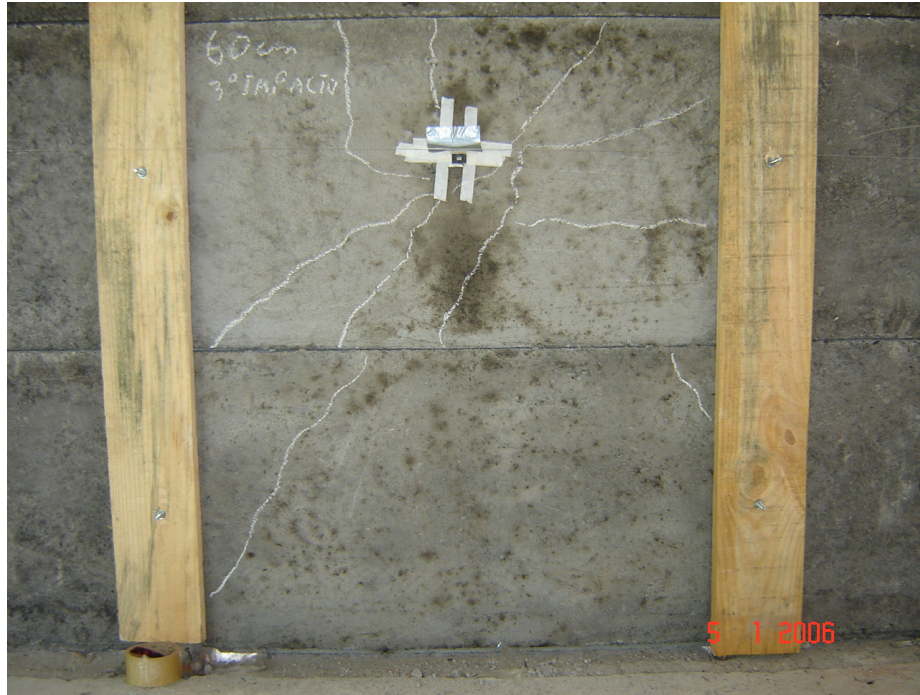
Figura 34 – Detalhes das placas sob ensaio de impacto de corpo mole

As Figuras 32 e 33 mostram resultados de ensaios de impacto do corpo mole para placas de 5 cm de espessura. A figura 34 mostra detalhes da parte interna do painel durante o ensaio. Observou-se nas tabelas que as placas não sofreram ruptura ou danos que comprometessem a parede.

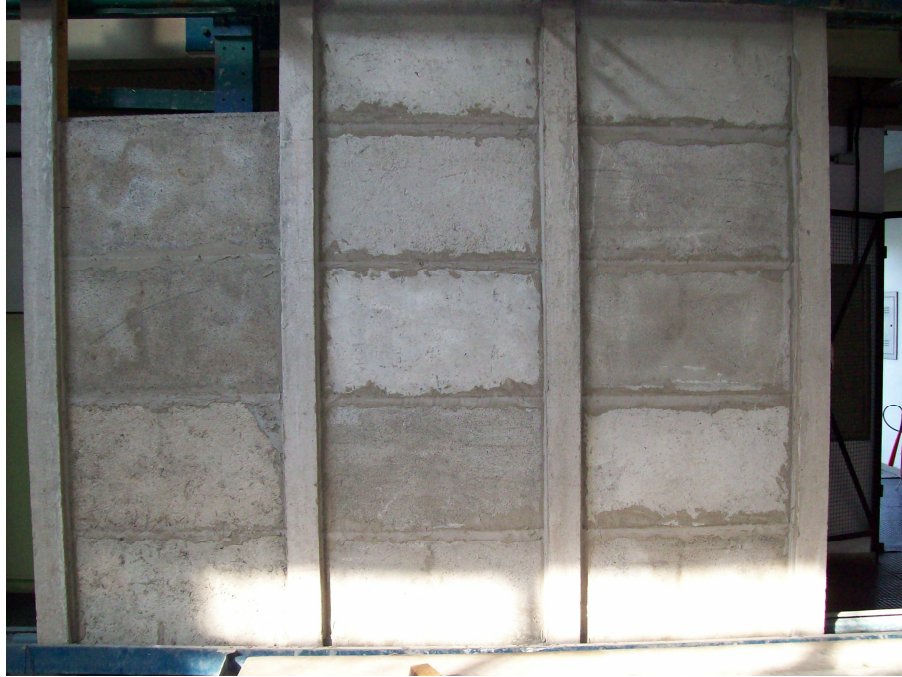
Figura 37 – Placas montadas para o teste, visível as juntas horizontais entre os painéis de 5 cm, com vedação de argamassa colante (AC2).

O teste de estanqueidade da parede com placas de 5 cm, foi realizado em Junho de 2008 na CIENTEC (Figura 37) e o laudo técnico relata, que “no primeiro teste, a face interna do corpo-de-prova permaneceu seca; entretanto, durante o segundo teste, a água atravessou o corpo-de-prova molhando a face interna do mesmo. Portanto conclui-se que a amostra formada por apenas um único corpo-de-prova apresentou desempenho insatisfatório no ensaio executado”.

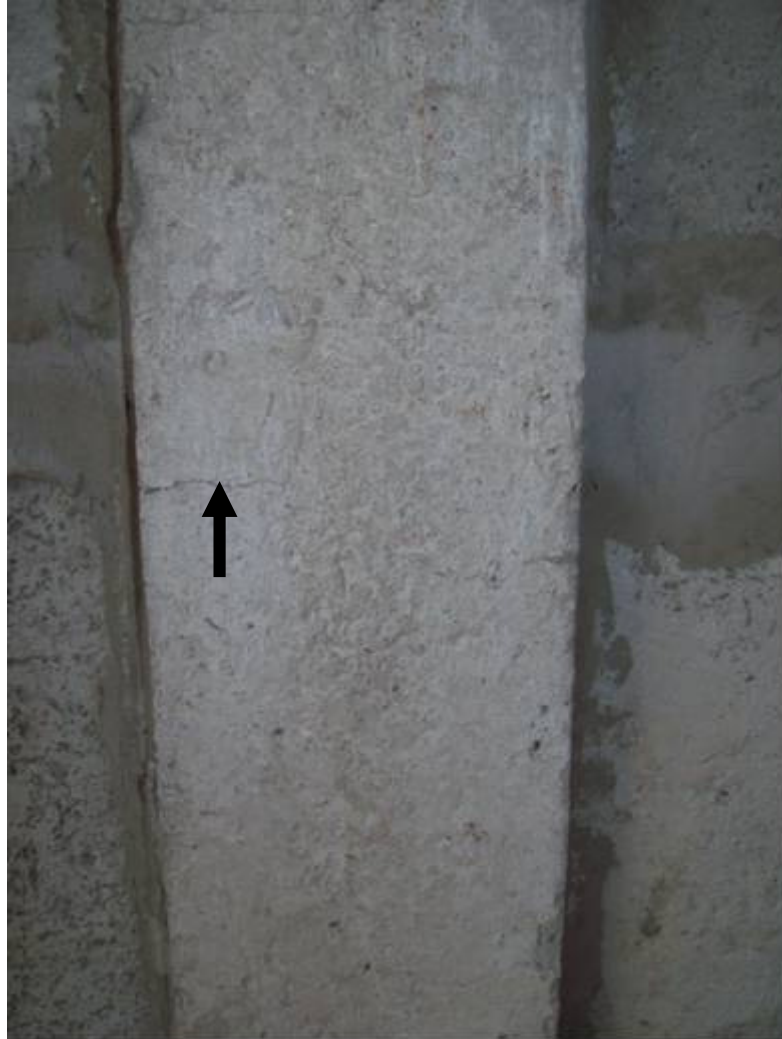
Figura 39 – Pilar entre as placas de 5 cm, visível microfissuras horizontais causadas pelo ajuste do aparelho.

Observações feitas durante o teste pela equipe da UNISC mostraram que no segundo ensaio, na CIENTEC, o aparelho medidor foi ajustado de forma inadequada, provocando a torção do corpo-de-prova e assim a formação de microfissuras na vedação (Figura 38 e 39). Devido a esta interferência, o segundo teste deve ser desconsiderado para a avaliação do desempenho na estanqueidade para o sistema construtivo analisado.

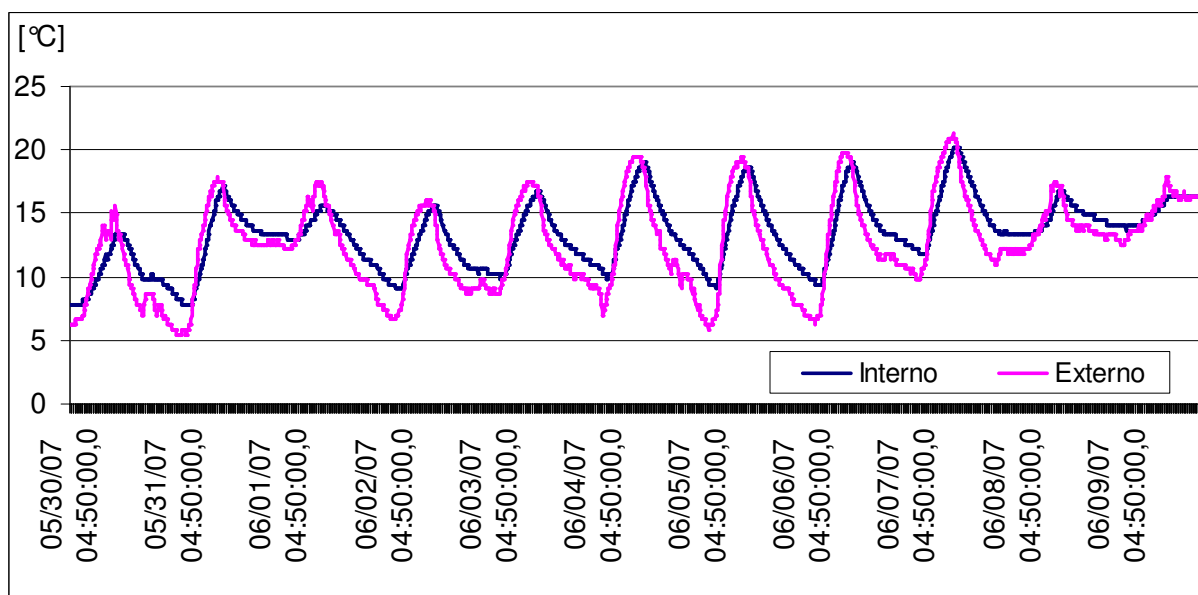
Figura 41 – Exemplo das temperaturas levantadas com HOBOS na casa com placas de 5 cm.

As medidas realizadas com HOBOS na face externa e interna das casas estudadas possibilitaram uma avaliação detalhada da situação ao longo dos meses (Figura 40 e 41). Para a análise utilizou-se somente as semanas típicas de cada estação, ou seja, os meses de extremo calor no inverno do ano 2007 não foram utilizados para análise. Conforme a ABNT NBR 15575-1 (2008) devem-se utilizar somente períodos com dados meteorológicos típicos para cada estação. Já que não é possível prever os dias ou semanas com clima típico, deve-se realizar medidas de longa duração para ter certeza na escolha dos intervalos de temperaturas típicas (LAMBERTS *et al.*, 1997).

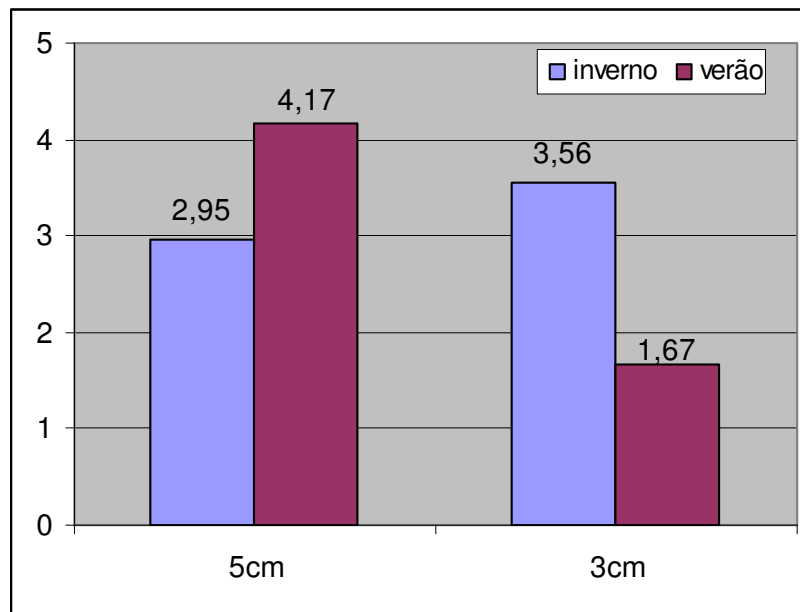
Figura 42 – Médias da diferença das temperaturas mínimas (inverno) e máximas (verão) para as casa com placas de 3 cm e 5 cm, conforme critérios de avaliação de desempenho térmico para condições de cada estação (ABNT NBR 15575-1)

Nos dados de inverno, ambas as casas atendem às exigências da ABNT; mesmo com média abaixo de 3°C a casa com placas de 5 cm, atende às necessidades, tendo em vista que entre os 21 dias típicos 8 atendem a ABNT com valores superiores a 3°C.

Observa-se a inversão dos dados de inverno e verão, onde a casa de 3 cm apresenta dados melhores frente a isolação contra frio e a casa de 5 cm contra o calor. Isso se deve ao fato, que a placa de 3 cm ter um maior teor de resíduos de borracha e somente a placa de 5 cm ter brita 1, além de apresentar na face externa pintura com tinta plástica de cor clara (Figura 42). Lima e Rocha (2004), Macedo (2005) e Macedo e Tubino (2005) comentam, que em argamassa e concreto com adição de partículas de pneu verifica se valores inferiores de condutividade, difusividade e coeficiente de dilatação térmica, sendo esse efeito acentuado com o aumento do teor da borracha. A redução da condutividade e da difusividade deve-se à características intrínsecas da borracha e do maior teor de ar incorporado junto à borracha. A diferença significativa do verão deve-se a espessura da placa, ou seja, em observações em campo (colocando a mão contra a face interna da placa) verificou-se que a placa de 3 cm apresentava temperaturas elevadas na face interna devido à grande transferência de energia solar; ao contrário, nunca se encontrou nas placas de 5 cm temperaturas tão elevadas.

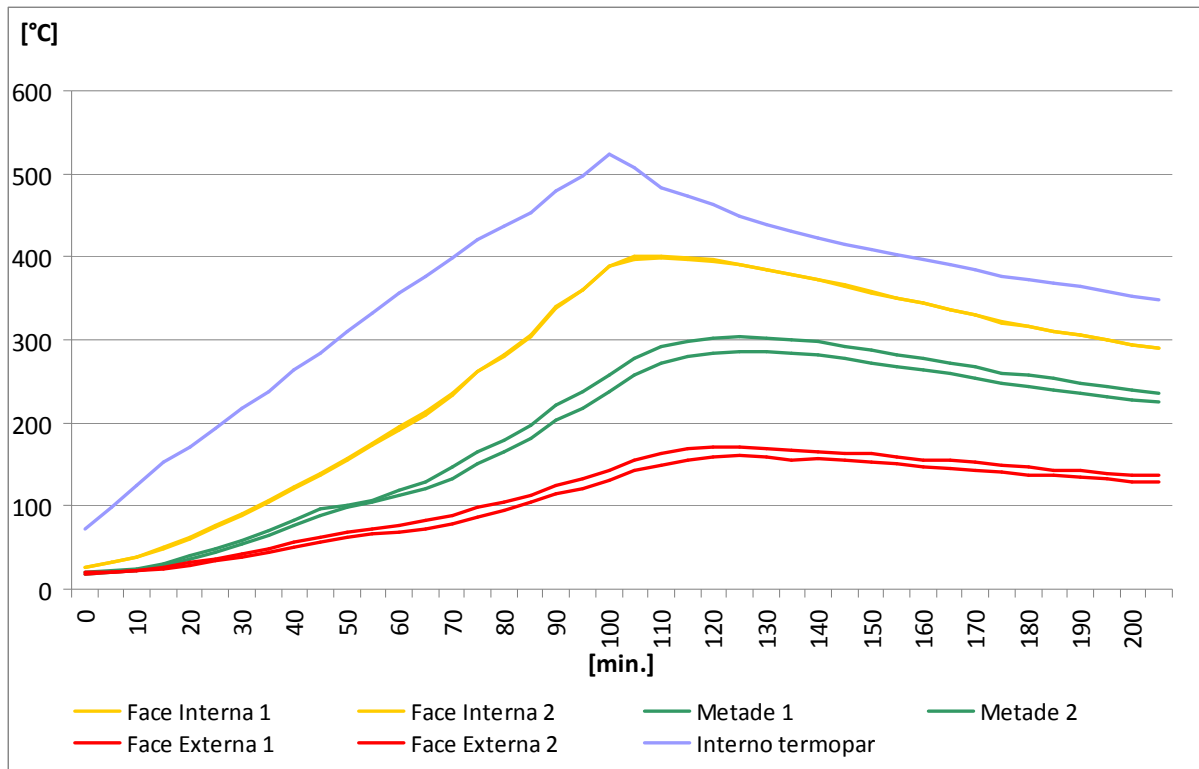
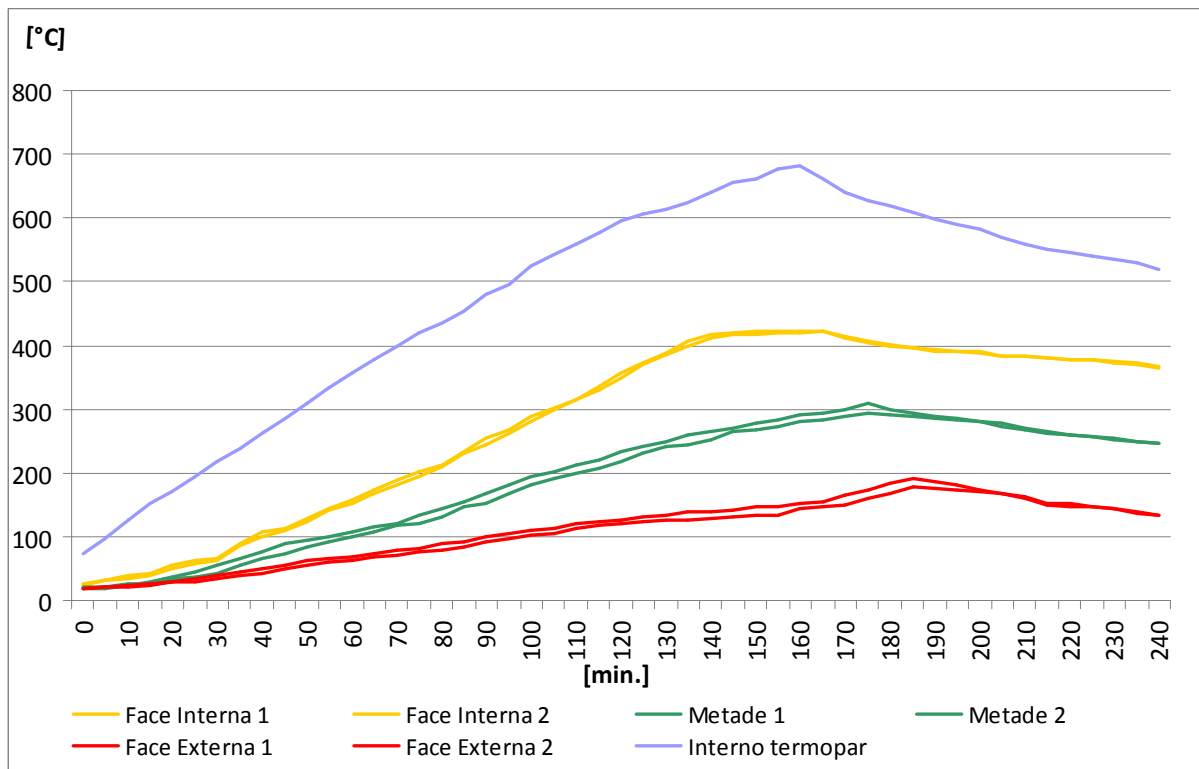
Figura 43 e 44 – Testes de transmissão de calor com placa de 3 cm, mostrando o desenvolvimento das temperaturas ao longo dos ensaios; linhas de cores iguais mostram as repetições de medida na face interna, externa e metade da espessura da placa.

Nas repetições dos ensaios com placas de 3 cm e 5 cm, deixou-se o forno ligado, mesmo atingido valores superiores ao solicitado pela ABNT, para verificar a ocorrência de fissuras e deformações nas placas em temperaturas até 800°C conforme programa no forno (Figura 43a 46).

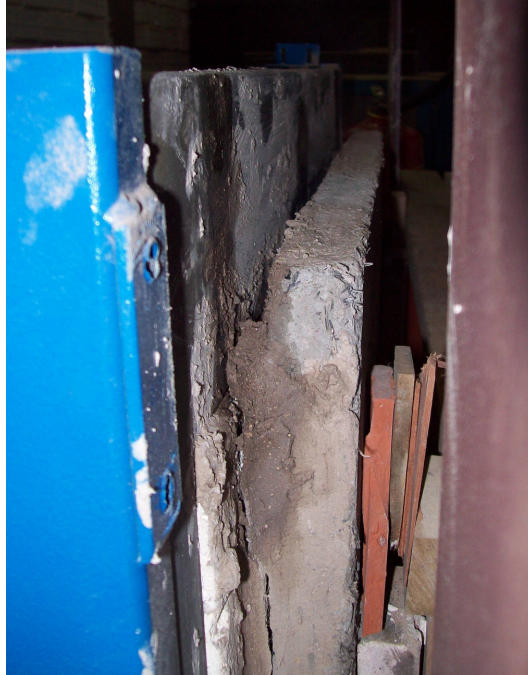
Figura 47 – Vista superior mostrando a formação de fissuras na terra refratária entre a placa e o forno; forno (azul, a esquerda), pórtico (marrom, a direita) e a placa de 3 cm no meio.

Na placa de 3 cm observou-se uma leve deformação transversal durante o ensaio, ou seja, a parte superior da placa se distanciou aproximadamente 3 mm do forno, o que junto o ressecamento da terra refratária resultou numa abertura entre a

placa e o forno de até 5 mm em alguns pontos, possibilitando a saída de gases e formação do fogo na parte interna do forno, provocando escurecimento da borda da placa (Figura 47 e 48). Após a placa resfriar, a mesma foi medida e não foi possível verificar uma deformação permanente da placa.

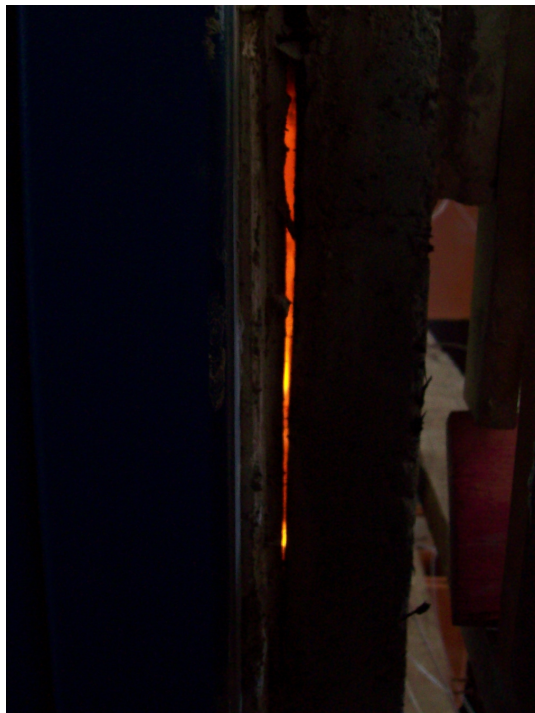
Figura 48 – Vista lateral superior mostrando parte superior da placa de 3 cm e formação da fresta entre placa e o forno; a cor vermelho indica o processo de incêndios dentro do forno.

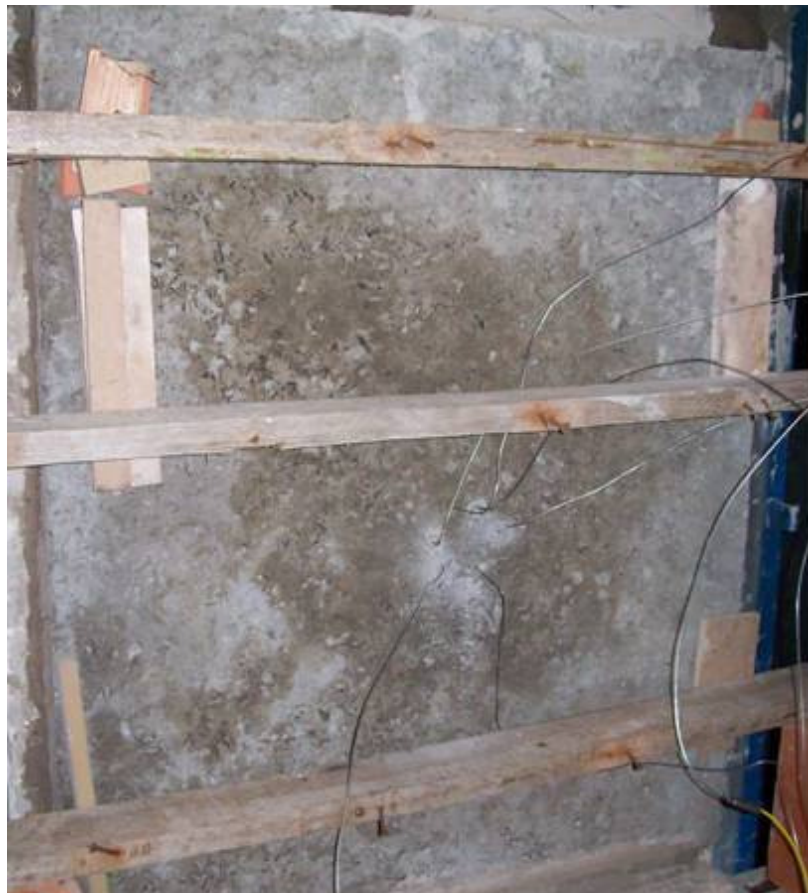
Figura 49 – Vista externa da placa de 5 cm do segundo ensaio (aquecimento até 800°C): apresenta manchas fracas no centro da placa.

Em função ao calor, a cor das placas mudou na face externa, apresentando leve coloração marrom no centro da placa; a face interna não apresentou mudança de cor, somente manchas provocadas pela saída dos gases nas margens das mesmas (Figura 49). As manchas individuais marrons fortes na face interior da placa de 3 cm deve-se ao fato que neste ocorreu a transmissão de gases entre a face externa e interna (Figura 50 e 51).

Referente às mudanças de cor, Cánovas (1988) e Lima (2004) citam que agregados podem sofrer mudanças de coloração devido às temperaturas altas. As colorações marrons, encontradas nas placas se referem a efeitos de queima da borracha superficial e assim formações de gases que, saindo lateralmente na placa provocaram as machas marrons apresentadas nas Figuras 49 e 50.

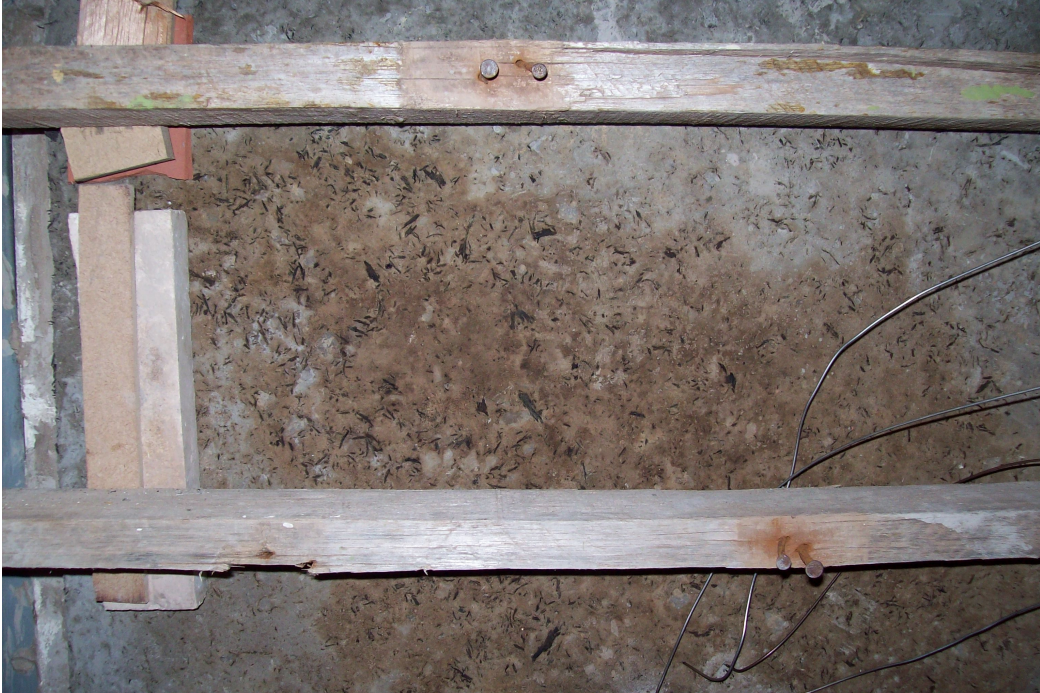
Figura 50 – Vista externa da placa de 3 cm do segundo ensaio (aquecimento até 682,3°C): apresenta manchas forte de marrom na área central da placa.

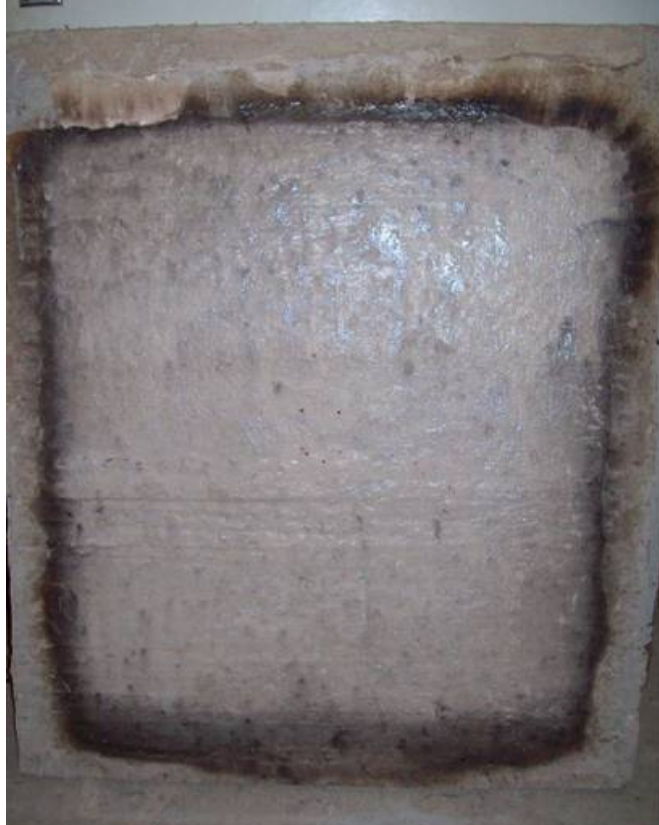
Figura 51 – Vista interna da placa de 5 cm, após o ensaio: visível as marcas escuras nas bordas da placa provocadas pela saída dos gases e a cor acinzentada no centro.

A mudança de coloração do concreto sendo mais acinzentada na face interna deve se ao fato que na temperatura próxima de 200°C ocorrem mudanças no agregado (LIN *et al.*, 1996), sem que ocorram mudanças significativas em termos de redução da resistência.

Este fenômeno foi observado na placa de 5 cm, onde a coloração nas partes centrais da face interna mudou visivelmente de cinza para cinza claro (Figura 51). Já a placa de 3 cm não apresentou uma mudança de coloração na face interna, somente apresentando as manchas provocadas pelo derretimento da borracha (Figura 52).

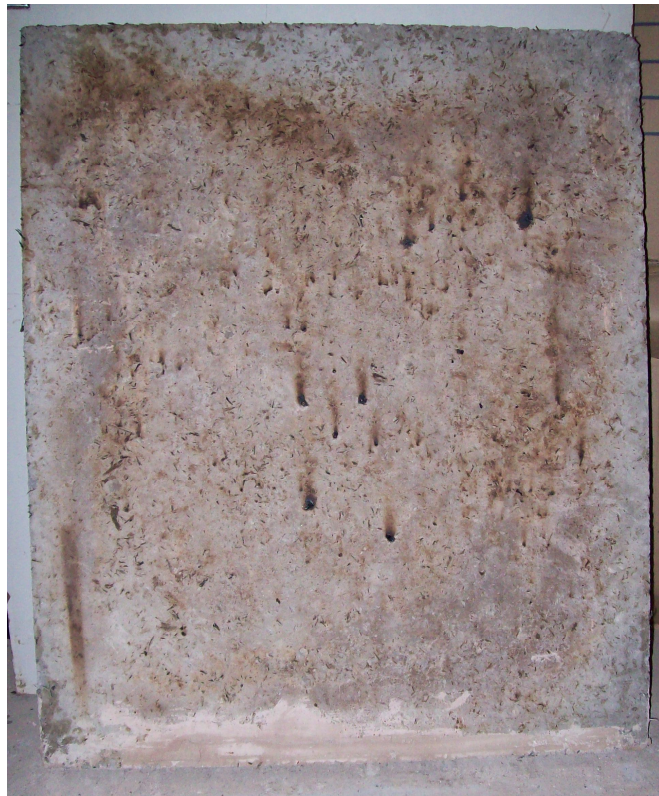
Figura 52 – Vista interna da placa de 3 cm, após o ensaio: visível as marcas marrom escuras, principalmente na parte superior da placa.

As machas individuais marrons fortes na face interior da placa de 3 cm atribuiu-se ao comportamento à abertura de canais deixados pela queima das partículas de borracha, onde o vapor de água e os gases podem sair ou ultrapassar a placa pelas modificações micro-estruturais (MACEDO, 2005).
