**HABITAÇÕES POPULARES CONSTRUÍDAS COM
PLACAS CIMENTÍCIAS COM ADIÇÕES DE
BORRACHA DE PNEUS**

DISSERTAÇÃO DE MESTRADO

Dissertação apresentada ao Curso de Mestrado do Programa de Pós-Graduação em Engenharia Civil, Área de Concentração em Construção Civil e Preservação Ambiental, da Universidade Federal de Santa Maria (UFSM, RS) como requisito parcial para obtenção do grau de **Mestre em Engenharia Civil.**

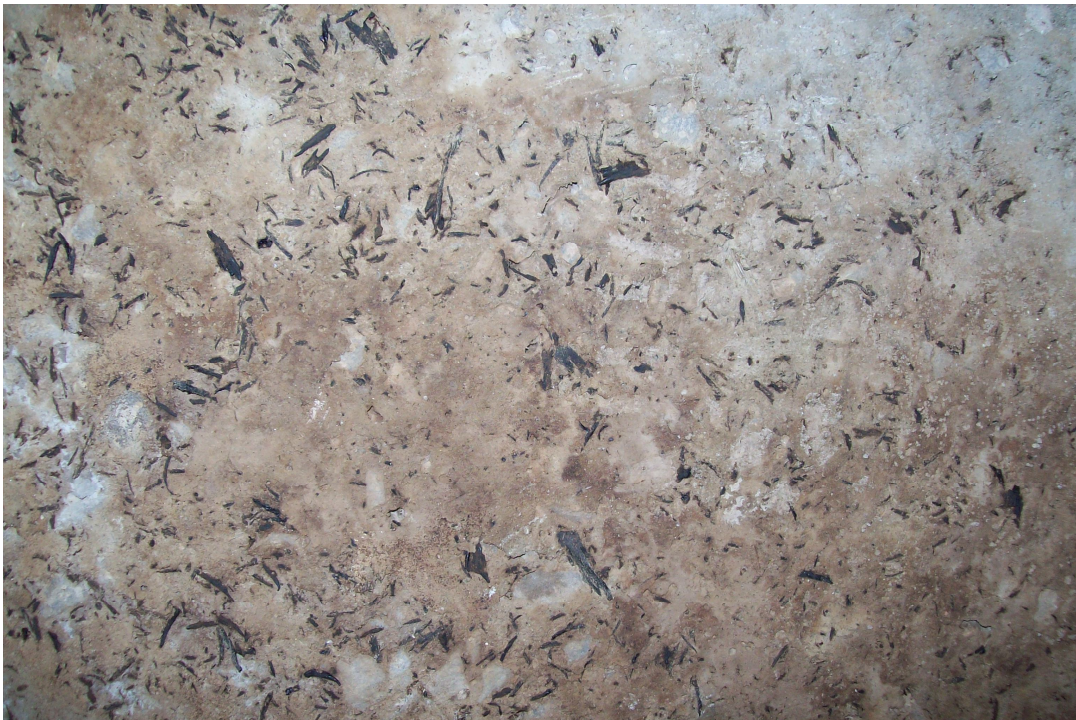
Figura 53 – Detalhe da vista externa da placa de 3 cm do segundo ensaio (aquecimento até 682,3°C): mostrando a modificação das partículas superficiais.

Além disso, observou-se manchas nas placas de 3 cm manchas escuras ao redor de partículas superficiais na face externa, quando a esta face atingiu temperaturas acima de 120°C; a partir de 140°C nos mesmos lugares das partículas, observou-se uma leve liberação de fumaça (gases). Conforme citado por Lima (2004) e Macedo (2005), em temperatura elevadas a borracha começa a derreter e liberar componentes gasosas. Num primeiro momento é liberada a água da borracha e, posteriormente, a mesma passa para fase líquida sob liberação de substâncias gasosas. As manchas escuras ao redor das partículas resultam deste processo, já que as fases gasosas estão diretamente liberadas para o meio externo (partículas superficiais), provocando a formação de machas (Figura 53).

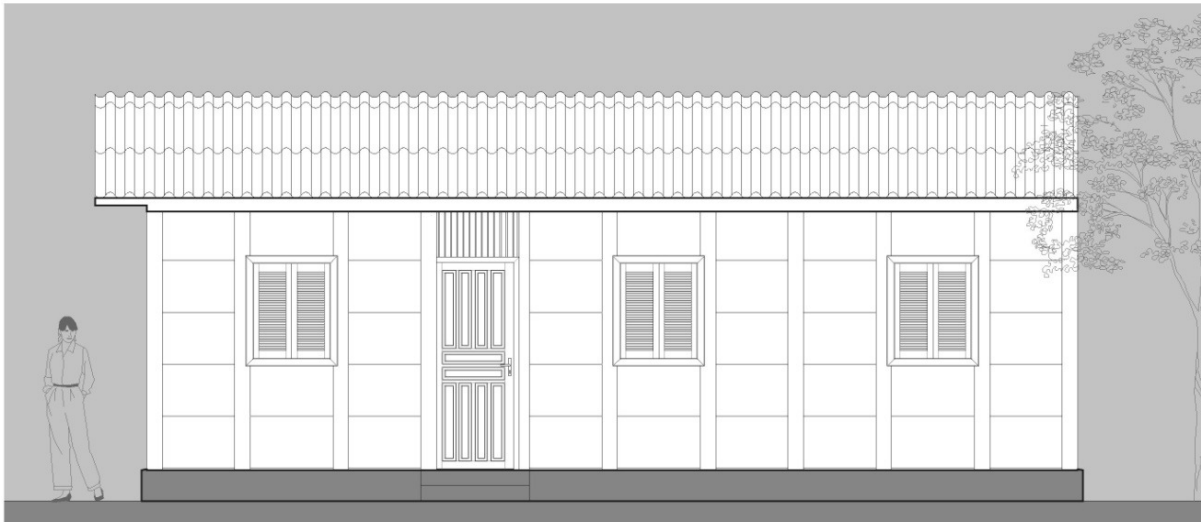
Figura 81 – Fachada do projeto da residência de 59,60m².

As Figuras 81 a 89 são referentes ao projeto da residência de 59,60m².

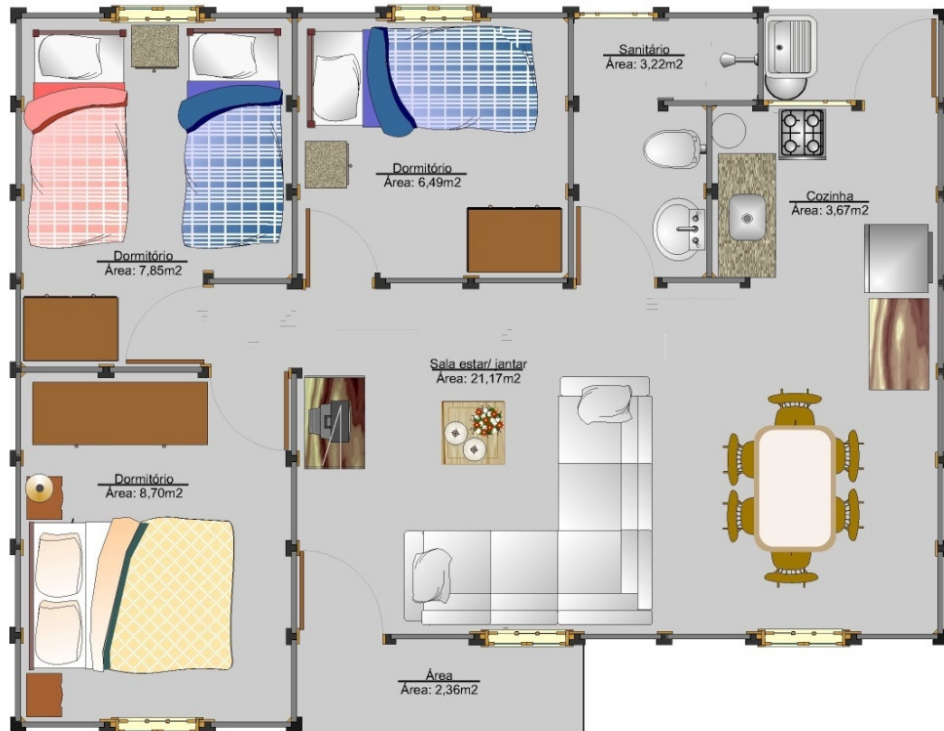
Figura 83 – Planta baixa humanizada do projeto da residência de 59,60m².

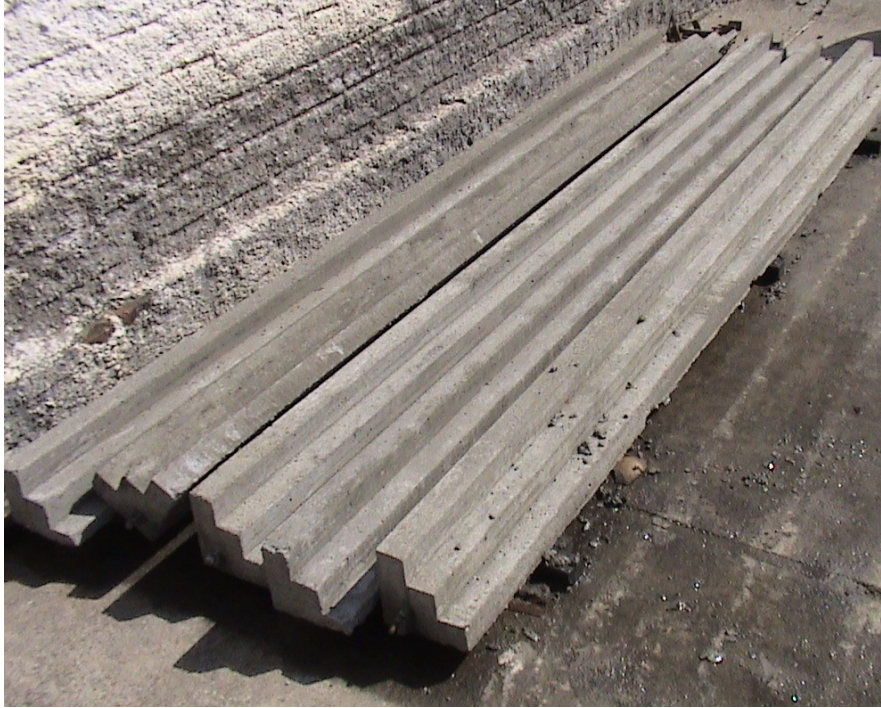
Fig. B.1.3: Foto dos pilares de canto pré-moldados.

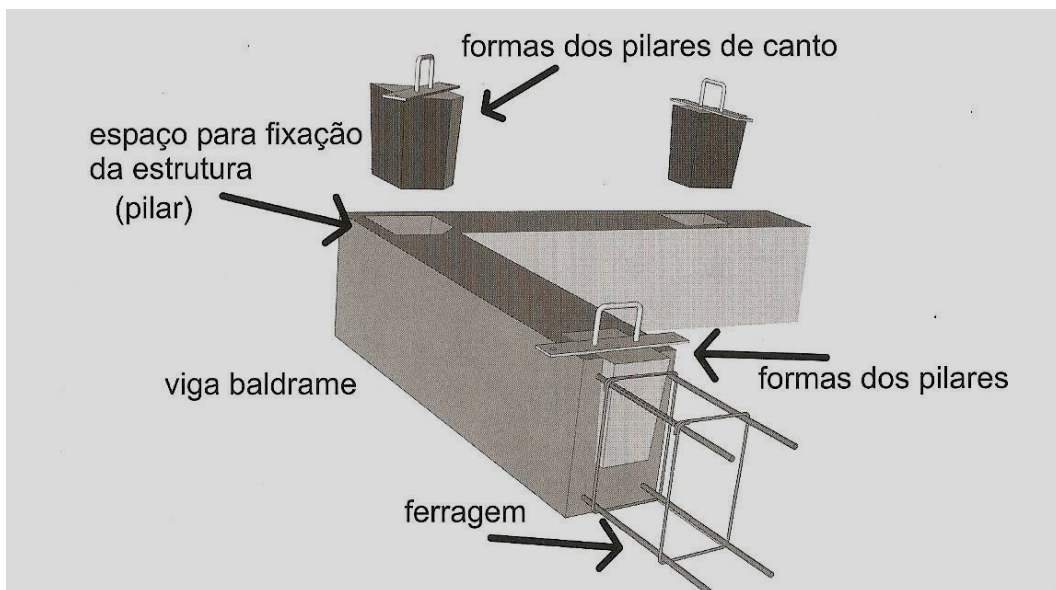
Fig. B.1.5: Viga de baldrame com encaixes dos pilares.

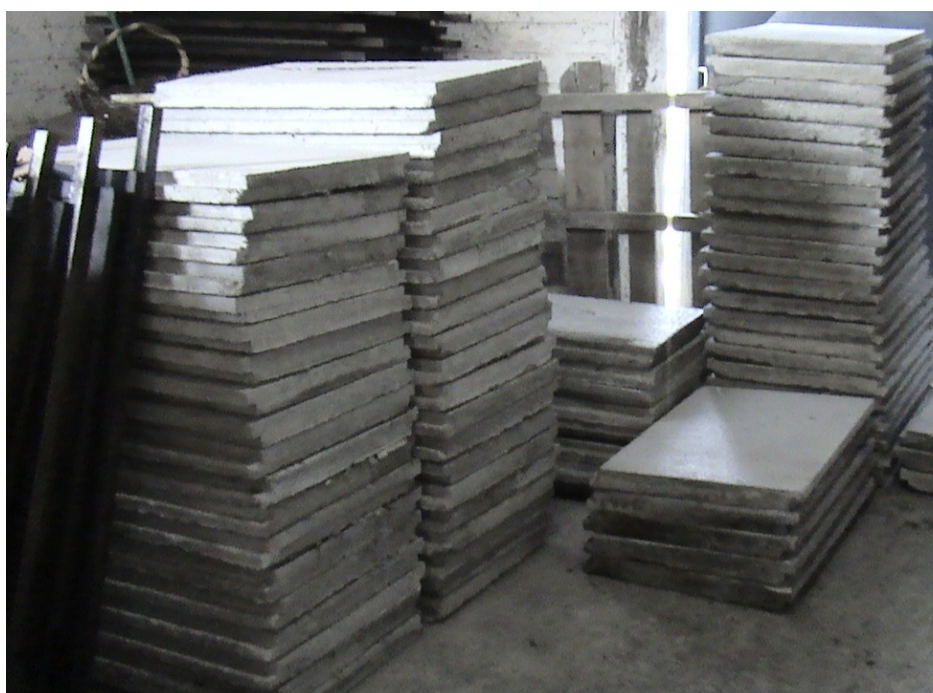
B.2 Detalhes das placas utilizadas (detalhe dos encaixes)

Fig. B.2.1: Placas pré-moldadas de 5 cm de espessura.
