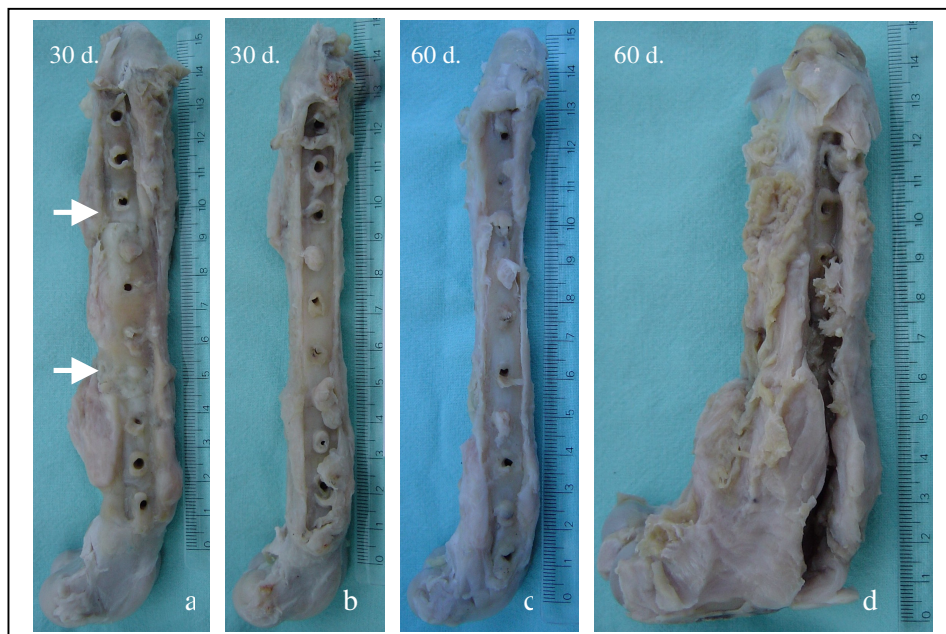
Figura 13 – Aspecto macroscópico após 30 e 60 dias da implantação do segmento ósseo conservado em mel. a) Presença das linhas (setas) demarcando o implante ósseo e o osso receptor; b) Perda da linha e o adequado alinhamento do implante e do fêmur. c) Completa união entre implante e o osso receptor. d) Intensa reação proliferativa e o deslocamento caudal do fragmento distal do fêmur.

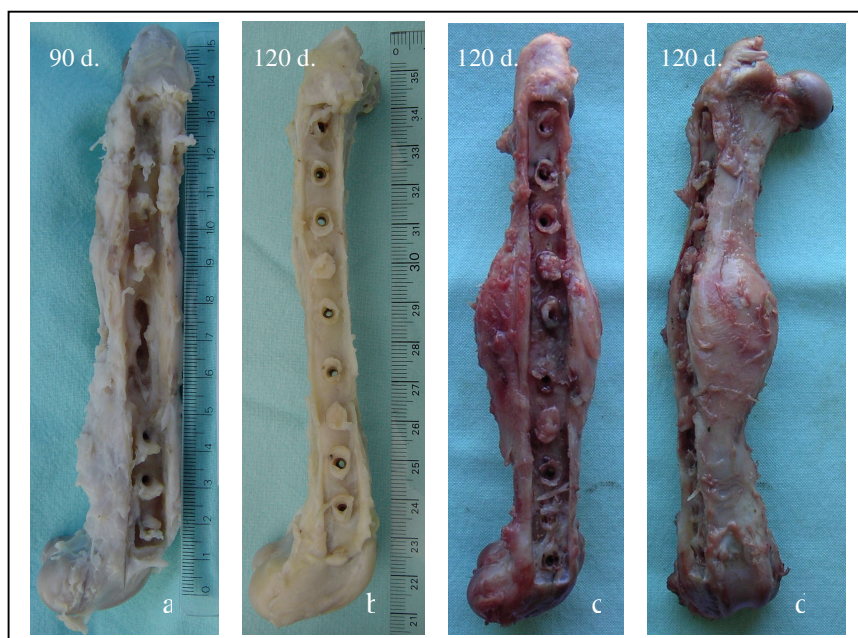
Figura 14 – Aspecto macroscópico após 90 e 120 dias da implantação do segmento ósseo conservado em mel. a) Reabsorção parcial do implante; b) Completa união entre o implante e o osso receptor; c) Intensa reação óssea envolvendo o implante; d) Desvio do eixo longitudinal do fêmur.
