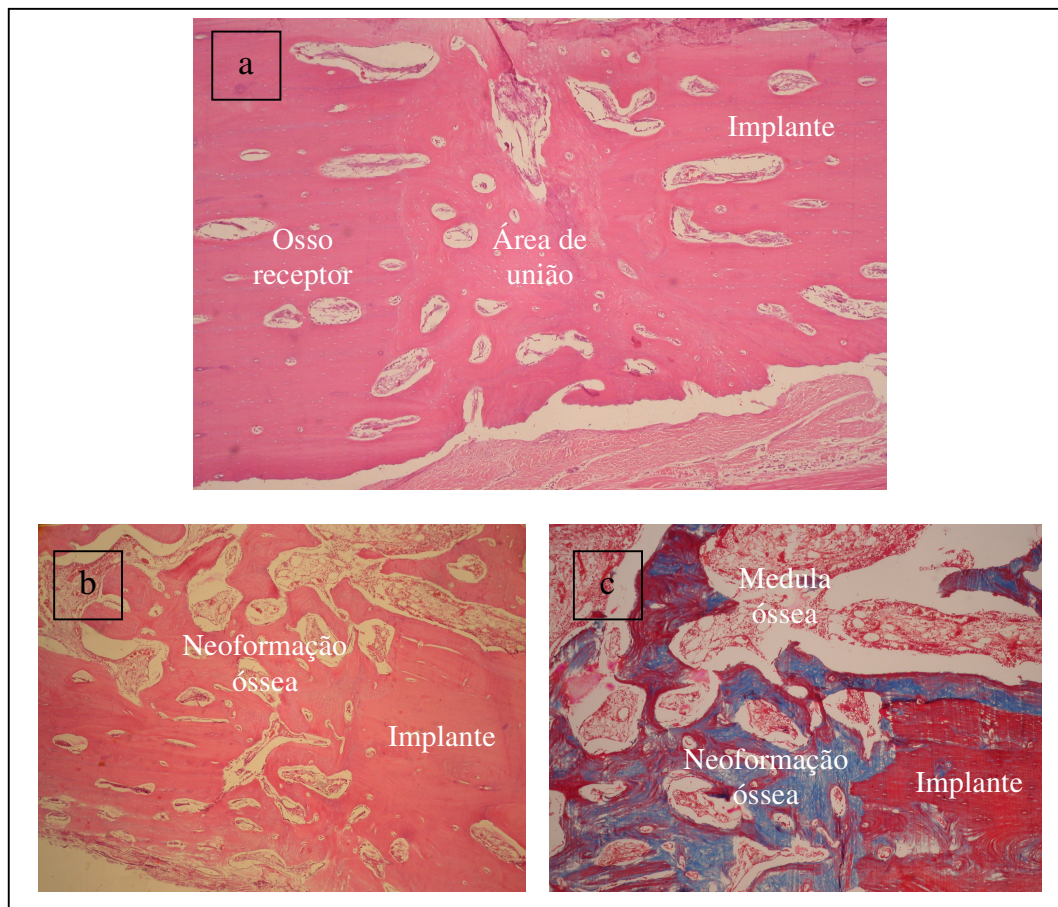
Figura 18 – Avaliação histológica após 60 dias da implantação do segmento ósseo conservado em mel. a) União entre o implante e o osso receptor. No centro observa-se a presença de tecido ósseo desorganizado (coloração de Hematoxilina e Eosina. Objetiva 4x); b) Área de contato entre o implante e o osso receptor. Observar a neoformação óssea e a incorporação do implante (coloração de Hematoxilina e Eosina. Objetiva 10x); c) Área de contato entre o implante e o osso receptor. Observar a neoformação óssea (azul) e a incorporação do implante (vermelho) (coloração de Tricrômio de Masson. Objetiva 10x).
