CADERNO DE RESUMOS EXPANDIDOS

II CONGRESSO NACIONAL PARA SALVAGUARDA DO PATRIMÔNIO CULTURAL

Patrimônio cultural e globalização: as problemáticas da preservação do
patrimônio cultural no século XXI

Cachoeira do Sul (RS) - 11 a 14 de novembro de 2019

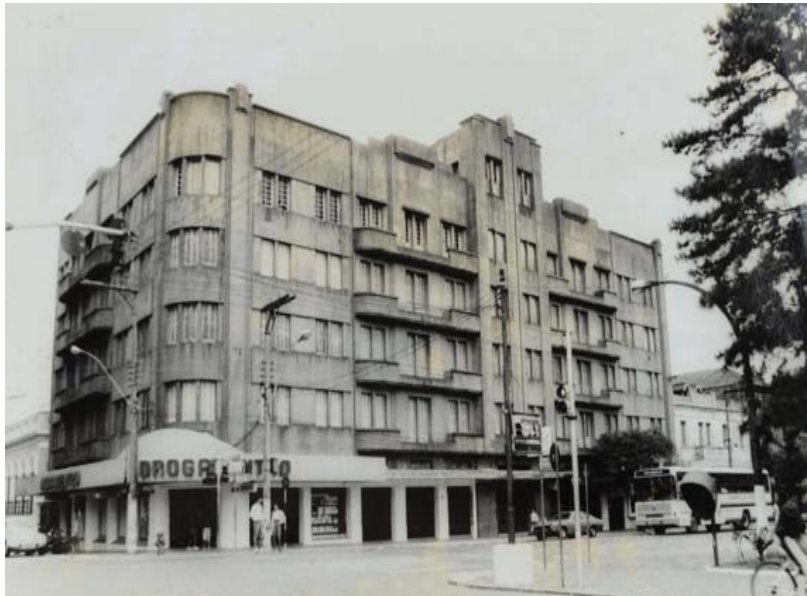
As edificações revestidas com argamassa de pó de pedra podiam ser encontradas nas cores cinza, como no Edifício Cauduro (Figura 1). O revestimento também podia ser encontrado em tons rosados, verdes, pardos, brancos e marrons.

Figura 1 - Edifício Cauduro e o uso da mica em edificações Art Déco de Santa Maria. Fonte: Acervo Félix Leães Bravo.

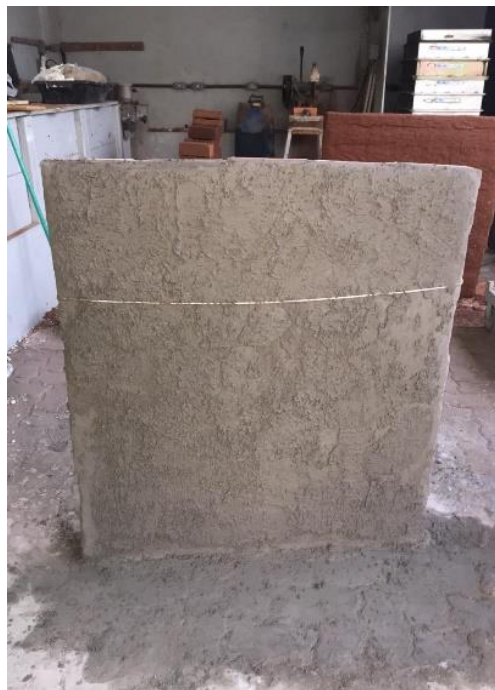
Após a homogeneização dos materiais, a massa foi despejada em um balde e levada até a parede para a aplicação. Na parte inferior foi realizado com o uso da desempenadeira, sendo depositado um pouco da massa e aplicado na parede com movimentos de baixo para cima com intensidade média de força, afim de colar a massa a parede, e na parte superior foi usado o pincel afim de se comparar seu uso ao pente de aço durante a aplicação. Após finalizado o processo, obteve-se uma parede arrepiada e sem brilho, uma vez que esta não foi lavada com ácido após a finalização do processo (Figura 2).

Figura 2 - Parede finalizada com vidro moído como substituição do pó de mica, Conjunto II da Universidade Franciscana, Santa Maria – RS.

Na camada de finalização, que é constituída por uma massa fina, foi utilizada na mistura o vidro moído (substituindo o pó de mica). Com o objetivo de tentar substituir este material, foram usados 2 kg de vidro moído, sendo separados da seguinte forma: 500 gramas de vidro moído na peneira n° 50^o – 300 mm, 500 gramas de vidro moído na peneira n° 30 – 600 mm 300 mm, 460 gramas de vidro moído na peneira n° 20 – 85 mm 300 mm e 540 gramas de vidro comum moído na peneira n° 100 – 150 mm 300 mm. A argamassa foi produzida com o traço de 1:1,5 e preparada conforme a NBR 13276, substituindo parte do agregado miúdo pelo resíduo de vidro. Os materiais a serem utilizados foram devidamente separados e pesados, utilizando balança com precisão de 0,1 g. Em seguida, misturaram-se os agregados, isto é, a areia ao resíduo separado a seco.

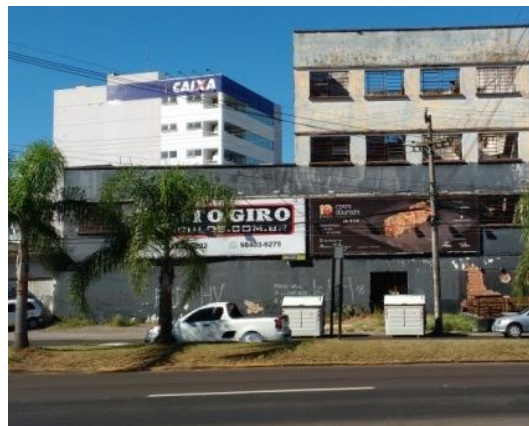
Figura 2 - Fachada do Moinho Antoniazzi. Fonte: Acervo pessoal, 2019.

O prédio do antigo moinho tem traços arquitetônicos sem estilo definido, caracterizando seu uso pela função em si, prática característica de alguns edifícios industriais projetados sem preocupação com ornamentação, focando apenas na funcionalidade.

Apesar de a edificação não apresentar relevância arquitetônica estética, sua materialidade e localização carrega vasta importância histórica para o bairro Nossa Senhora das Dores ao marcar um período de transformação e renovação do mesmo. Atualmente as suas condições de abandono o colocam em situação de deterioração devido ao descaso dos últimos anos. Suas ruínas estão reduzidas apenas às paredes das fachadas, algumas divisões internas em alvenaria e a estrutura exposta de vigas e pilares (Figura 3). A ausência de lajes entre os pavimentos, inviabiliza o trânsito interno e deslocamentos por seus antigos ambientes. O acesso da edificação dá-se por sua fachada principal voltada para a Avenida Nossa Senhora das Dores, onde é possível observar também que havia outro acesso, porém, o mesmo acabou sendo bloqueado com alvenaria, assim como algumas janelas antigas.

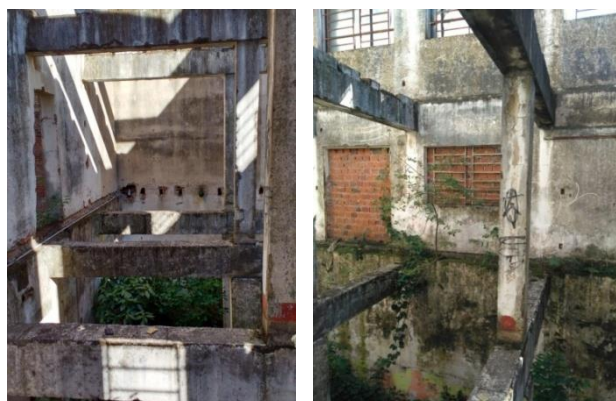
Figura 3 - Interior em ruínas do antigo Moinho Antoniazzi. Fonte: Acervo pessoal, 2019.

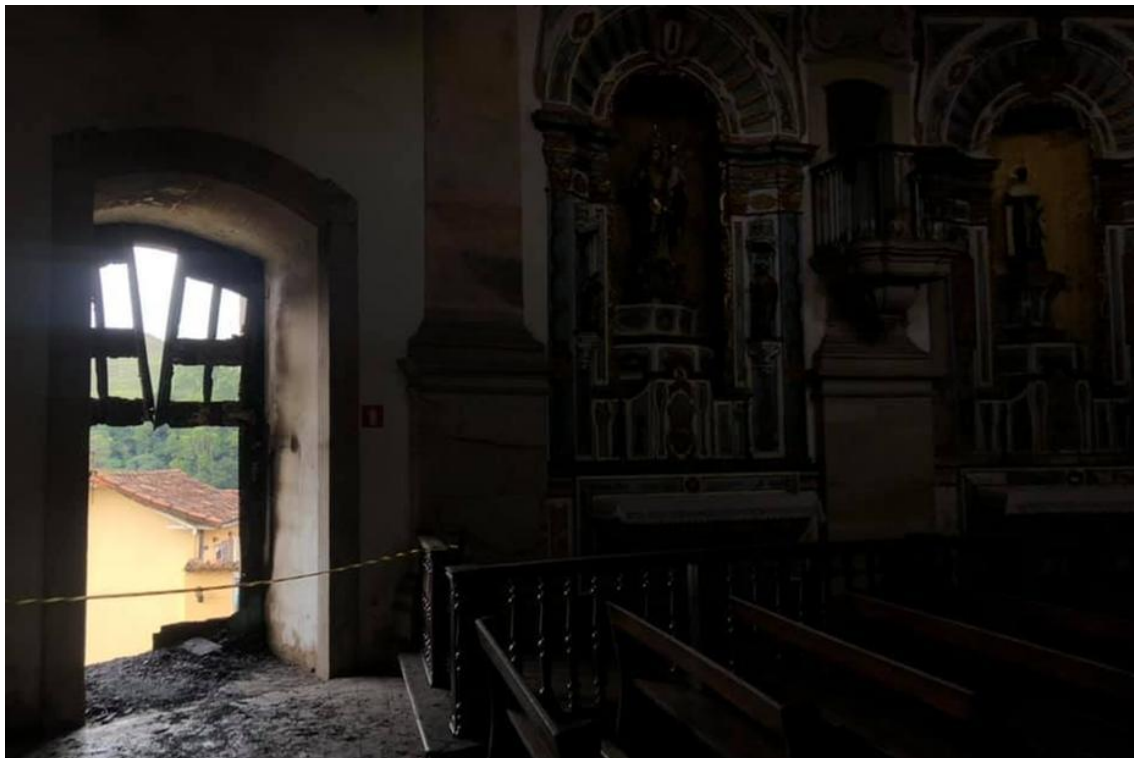
efeito acelerante ao incêndio (DEHAAN, 2002; NATIONAL FIRE PROTECTION ASSOCIATION, 2011) resultante do aumento da inflamabilidade do material (RODRIGUES, 2004) e, em consequência, favorecer a ocorrência de sinistros, como o ocorrido em 11 de março de 2019 na Igreja do Rosário em Ouro Preto (MG), apresentado na Figura 1, que teve como ponto de origem a porta de madeira do templo religioso.

Figura 1 – Incêndio na Igreja do Rosário, Ouro Preto - MG. Fonte: fotografia de Lucas de Godoy, 2019.

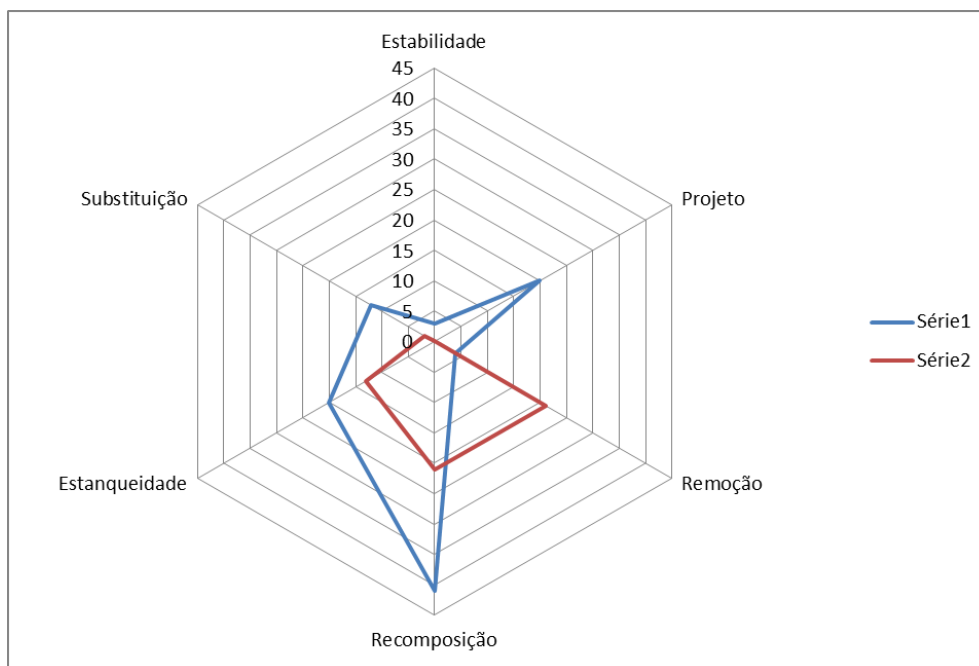
Visando identificar os índices de maior relevância ao restauro arquitetônico, os números nos mostram que a estabilidade, mesmo com baixa porcentagem, é sempre um ponto crítico e o fato de serem poucos pontos só corrobora que seja prioritário. A estanqueidade em evidência indica um prédio com muita infiltração, sensível nos diversos elementos construtivos e na interação entre eles. A recomposição é relevante por estarmos observando um prédio em condições de abandono e, pelo histórico encontrado, indica uma obra com falhas construtivas. O índice de projeto indica falhas na concepção. Quando de seu restauro, a manutenção preventiva absorverá as solicitações de desgaste. Os índices nos mostram que boa parte dos danos são corrigidos por uma manutenção eficaz, impedindo que o dano retorne.

Figura 3 - Gráfico comparativo entre a série 1 - Centro de Convivência e série 2 - Loja Matriz.

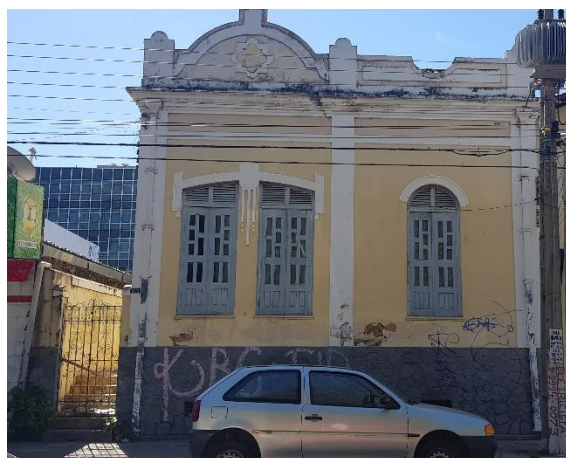
Figura 2 - Imagem frontal da edificação, com deformações.

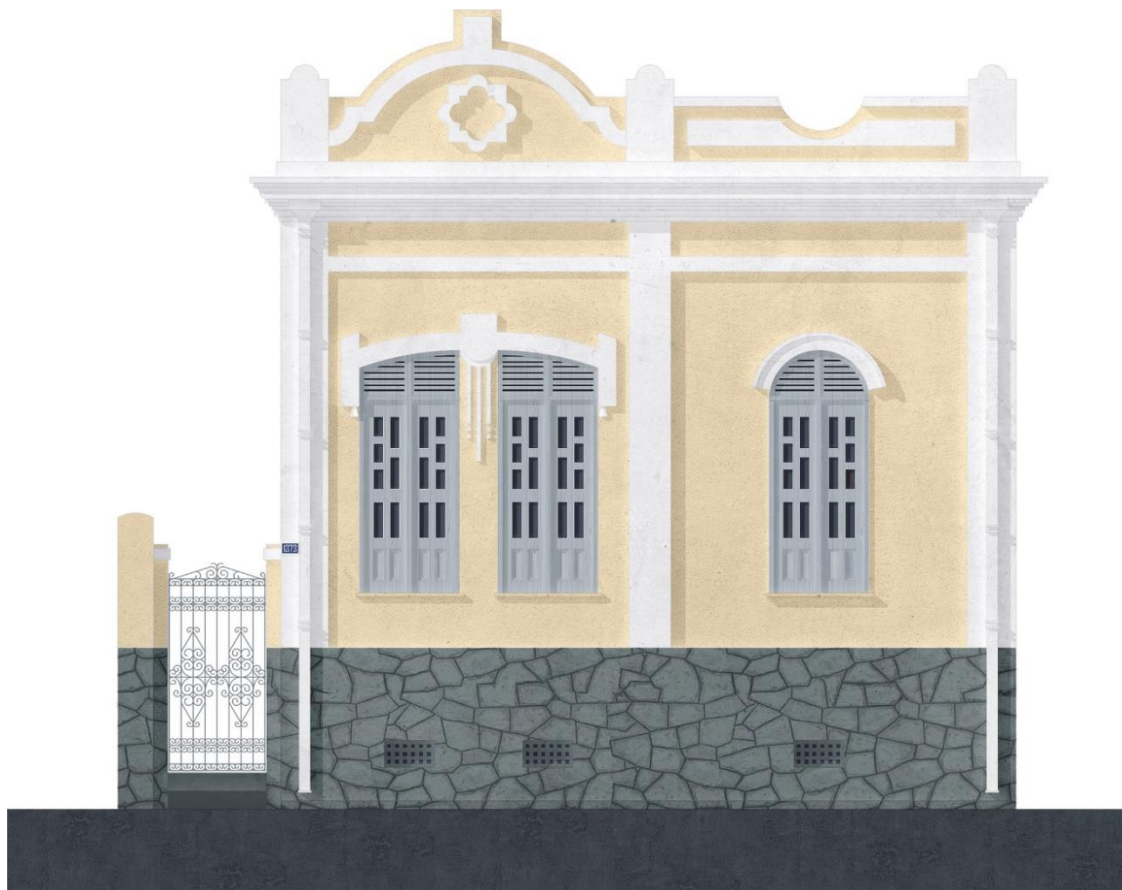
A partir da obtenção da ortofoto foi possível o desenvolvimento de dois novos produtos: uma fachada técnica, a partir de redesenho no AutoCAD, e uma fachada humanizada (Figura 3), a partir do tratamento da primeira no Photoshop. Para complementação do desenho da fachada, tendo em vista que uma parte da mesma se encontrava encoberta pelo veículo, realizamos um rápido levantamento métrico/fotográfico.

Figura 3 - Fachada humanizada no Photoshop
Fonte: Acervo pessoal da autora.

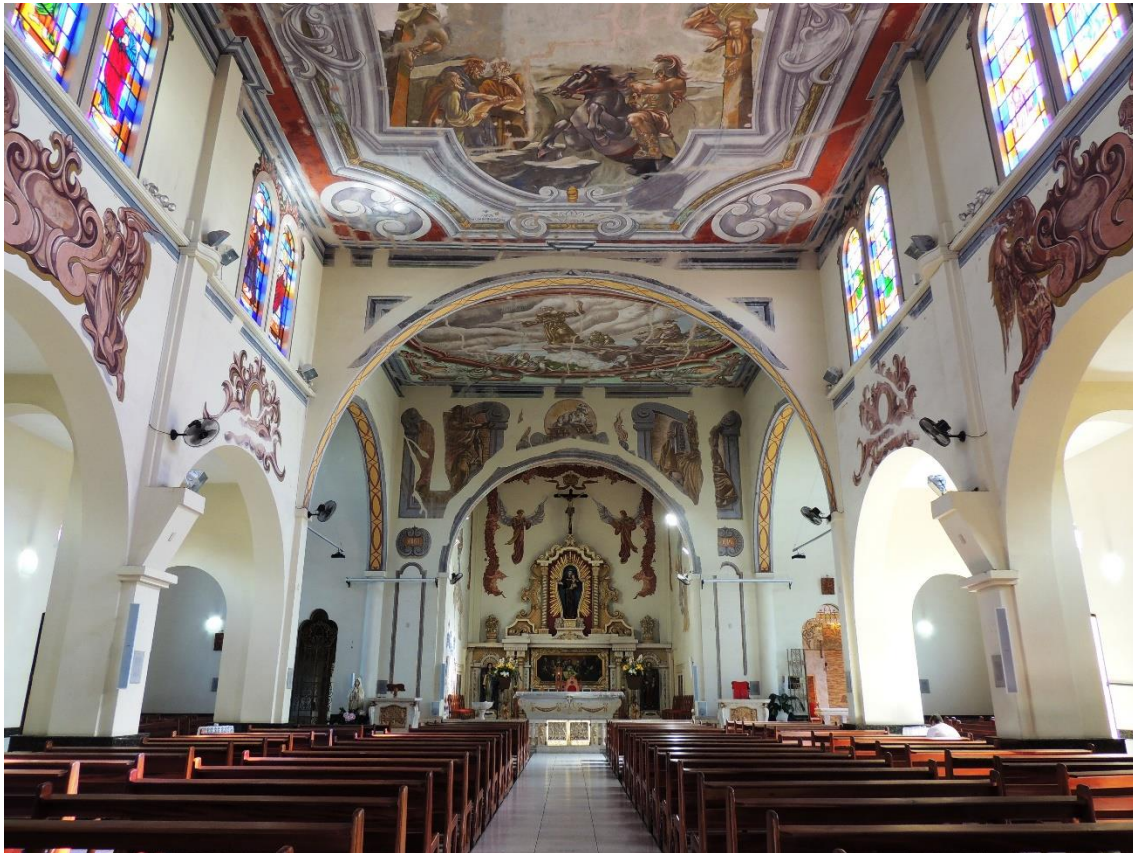
A construção teve as fundações feitas com troncos de eucalipto que, em 50 anos, apodreceram e toda a igreja estava sofrendo com enormes rachaduras nos anos 90. Em 1992 o templo foi reformado e as paredes foram rasgadas para a inserção de barras de aço e concreto, o que danificou bastante as pinturas das paredes e dos forros. Em 2009, a igreja foi tombada pelo Conselho Municipal de Defesa do Patrimônio Histórico, Artístico e Ambiental de São Carlos (Comdephaasc) como primeiro patrimônio histórico-cultural do município (MISSA, 2010, ONLINE) e recebeu apoio financeiro para iniciar o trabalho de recuperação das pinturas de forro dos lados da cruz latina, do centro do transepto e do presbitério, assim como as pinturas parietais do presbitério (Figura 2).

Figura 2 - Interior da Igreja de Santo Antonio de Pádua localizada na cidade de São Carlos, SP, com pintura decorativa interna de Karl Hartwig Unterberger entre os anos de 1961 e 1963.

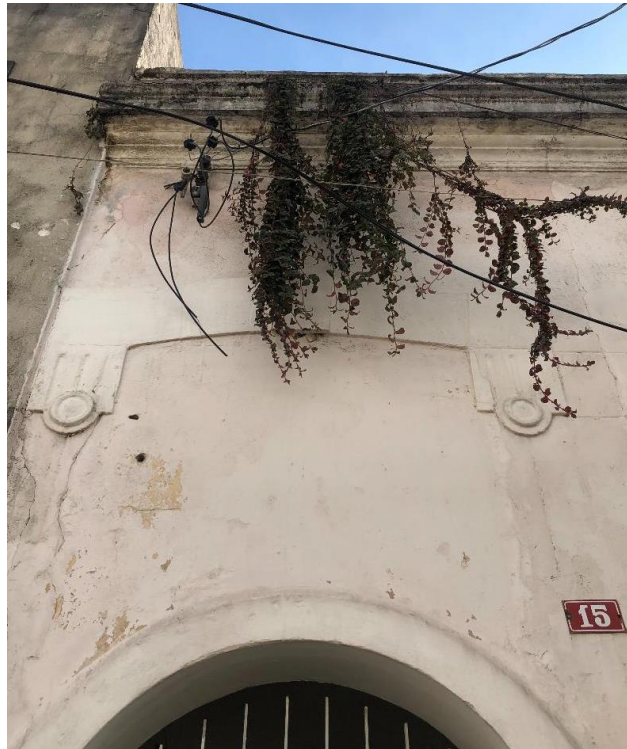
Figura 1 - Patologia (vegetação) identificada na casa n.15, Vila Economizadora – São Paulo-SP. Fonte: Autores, março de 2019.

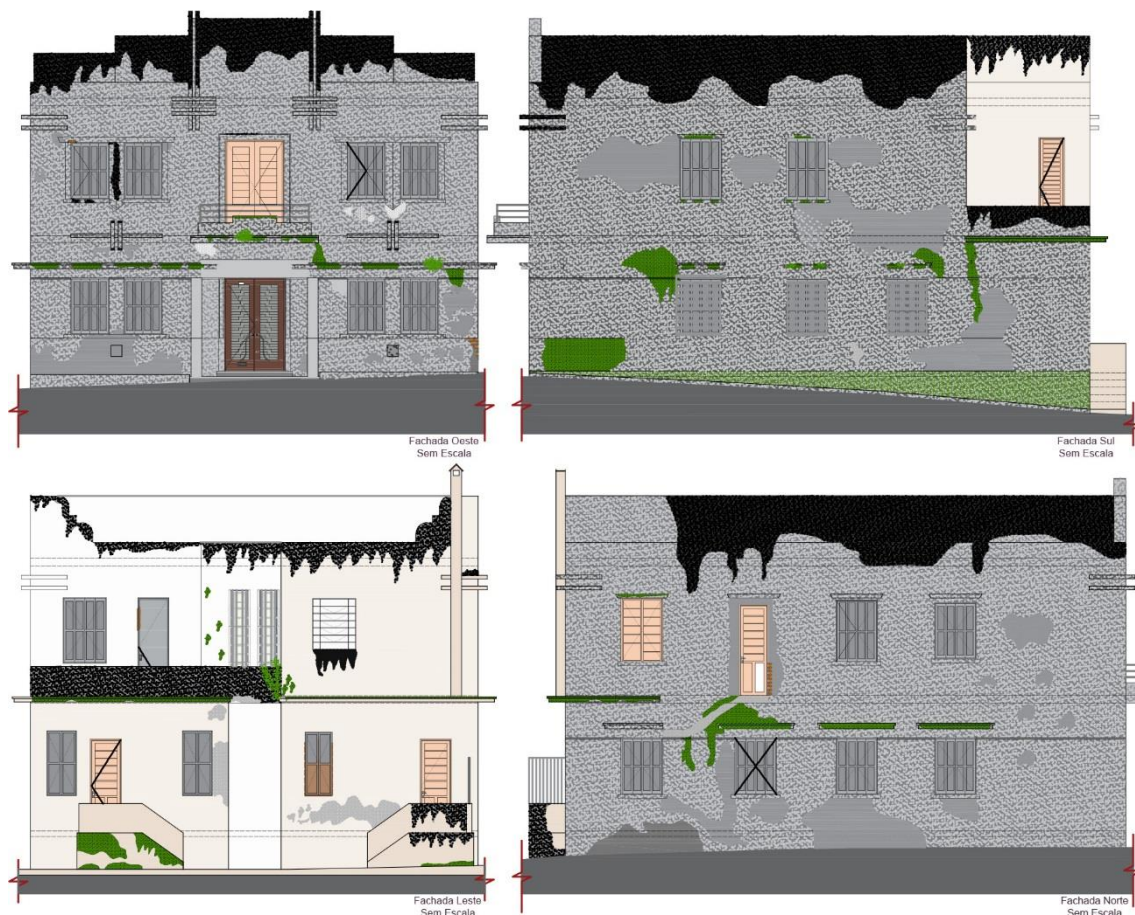
Figura 3 - Fachadas da Residência com patologias. Fonte: Arquivo elaborado pela autora com base em levantamento realizado por Jéssica Bortoluzzi e Thaís Ferreira, 28 de abril de 2019.

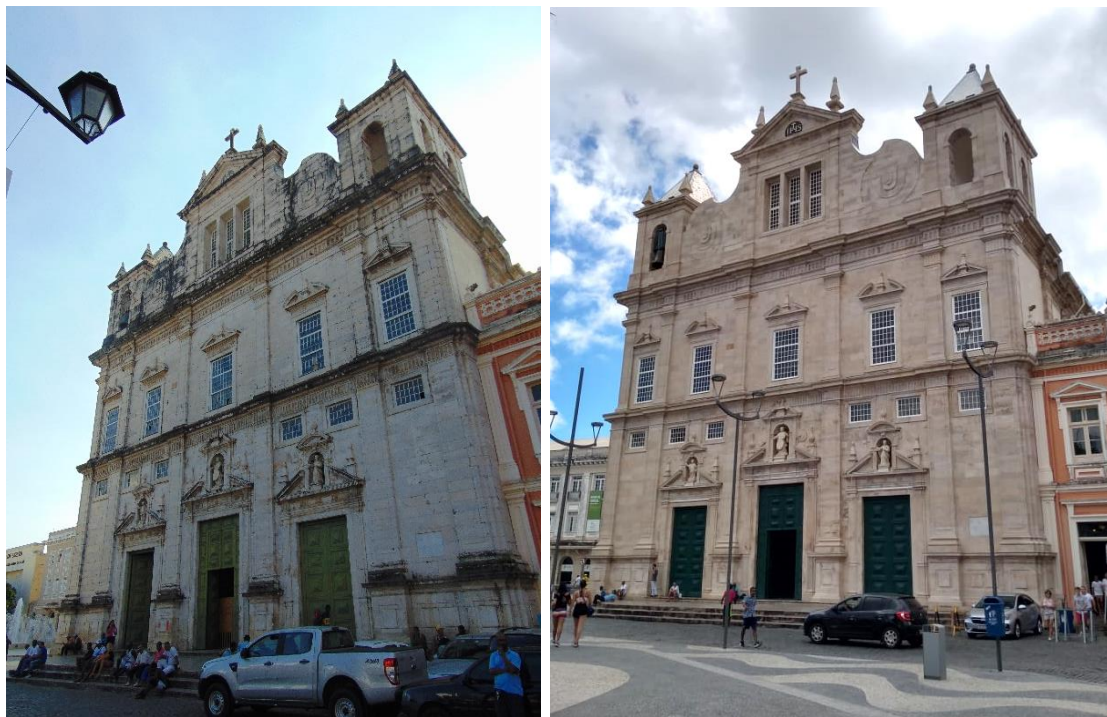
Figura 3 - Antes e depois da fachada frontal da Catedral Basílica do Salvador.
Fonte: acervo dos autores.

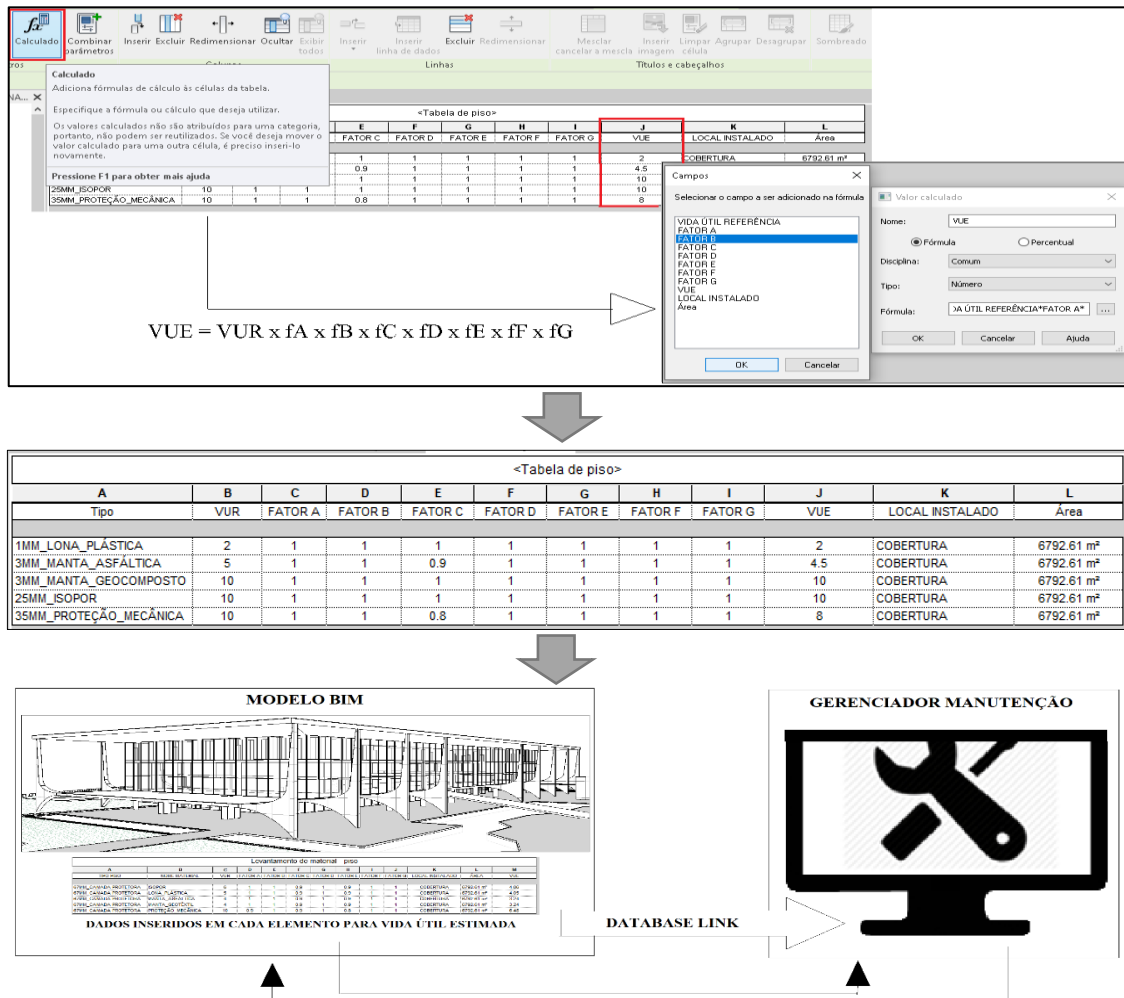
Figura 3 - Tabela preenchida por cada componente do sistema de Impermeabilização com seus índices atribuídos e a etapa de interoperabilidade de software para gerenciar os dados obtidos para a gestão de manutenção. Fonte: Autor (2019).

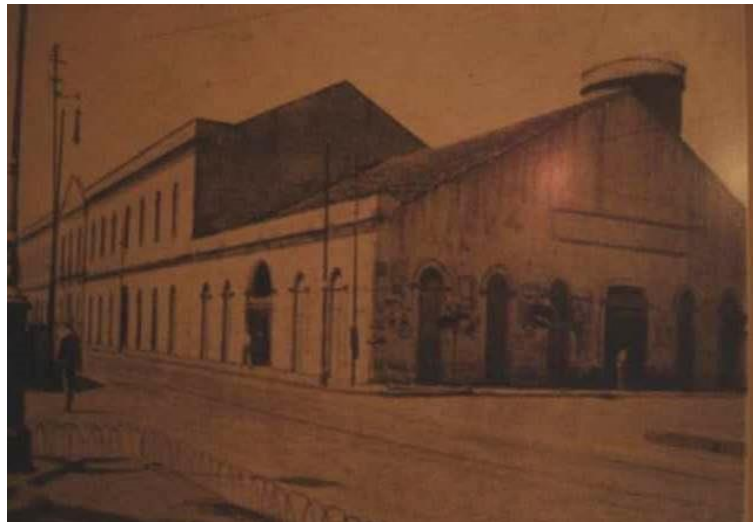
armazéns. Os trapiches eram pontes construídas em terra firme, sua estrutura portada por palafitas e se caracterizam por uma longa extensão. Tiveram a finalidade de facilitar o transporte das mercadorias importadas e exportadas até as embarcações. Essas estruturas, durante muito tempo, marcaram o perfil da paisagem local, como é possível observar na figura 1.

Figura 1 - Trapiche Novo, Jaraguá, Maceió – AL, 1869. Fonte: Débora Lucena de Ataíde, 2015

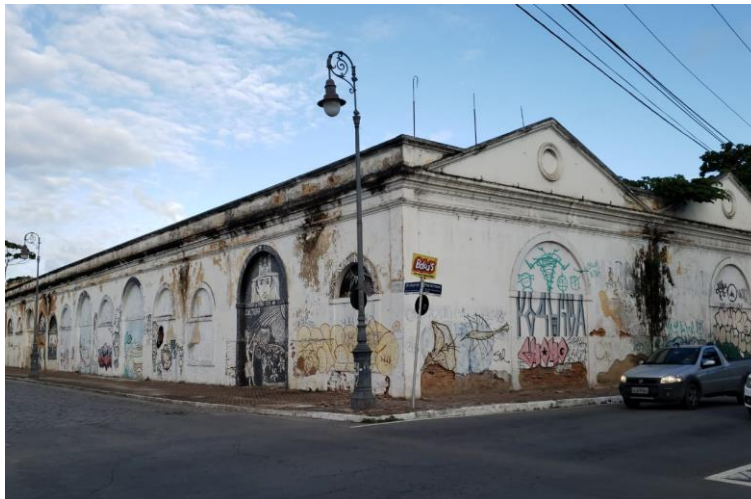
Como é possível observar, na figura 2, a fachada da edificação sofreu várias intervenções de pichação e grafites. Atualmente o prédio não possui cobertura e sua estrutura composta apenas por suas elevações. A fachada, ainda que deteriorada,

compõe a paisagem arquitetônica e histórica do local. Até o momento, constatou-se que o prédio teve um grande papel para o desenvolvimento econômico local e que hoje possui um valor histórico e identitário para os usuários e moradores.

Figura 2 - Trapiche Novo, situado na Rua Sá e Albuquerque, Jaraguá, Maceió – AL.
Fonte: Elaboração autoral, 2019

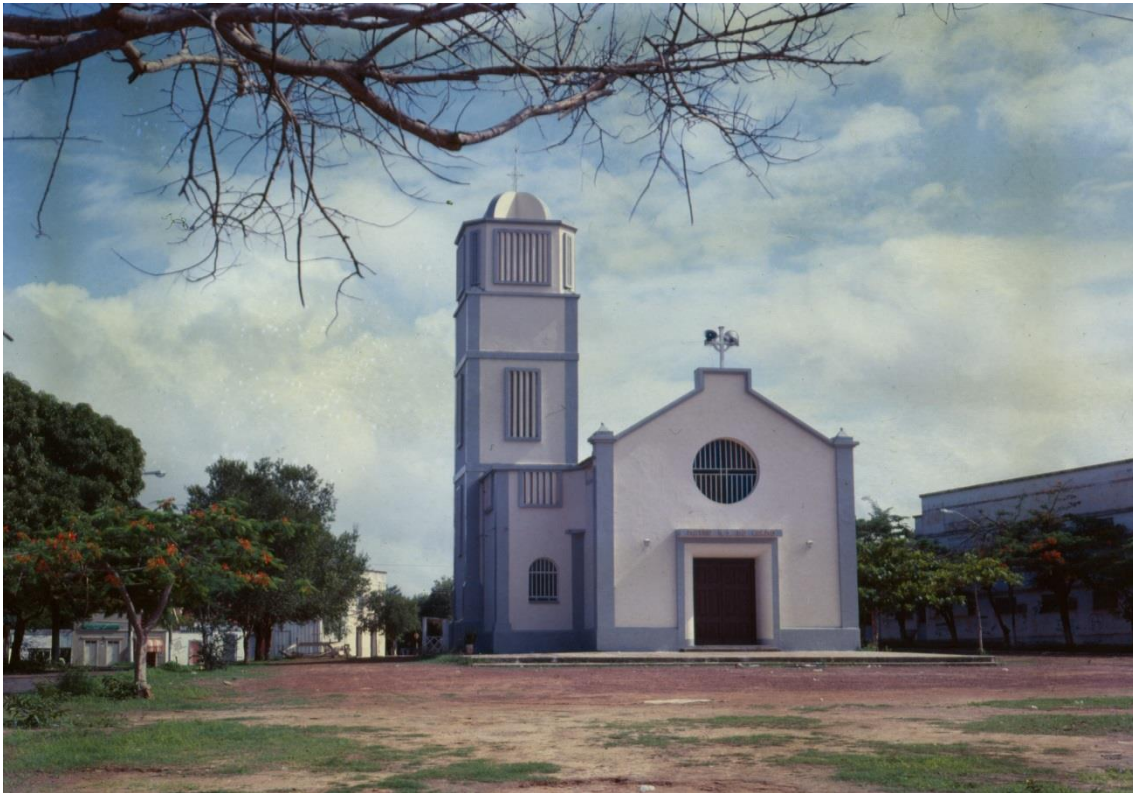
Figura 2 - Igreja Matriz Nossa Senhora do Carmo, década de 1980.
Fonte: Laboratório de História da Arquitetura e Urbanismo – UFRR.

Ao longo dos anos, a igreja foi perdendo as características descritas anteriormente, conhecidas localmente como *estilo germânico*, iniciando-se pela pintura. Desse modo, as listras foram substituídas por uma pintura mais simples, mas permaneceram os elementos ornamentais presentes na parte superior das paredes (GONÇALVES, 2013). As mudanças mais significativas ocorreram na década de 1960, justificadas pela necessidade de acomodar mais fieis devido o crescimento populacional da cidade (PREFEITURA MUNICIPAL DE BOA VISTA, 2011). Sob a Ordem da Consolata, que havia substituído os Beneditinos em 1948, ocorreu a elevação do *atrium*, da capela lateral e da torre; utilização de elementos vazados de concreto nas fachadas, pintura em duas cores, e substituição do forro, que não apresentará mais pinturas (VANTHUY NETO, 2018). Nas décadas de 1970 e 1980, foram realizadas mais alterações, como a adoção de esquadrias de vidro, a substituição das telhas e a introdução de forro em Policloreto de vinil (PVC), respectivamente (Figura 2):

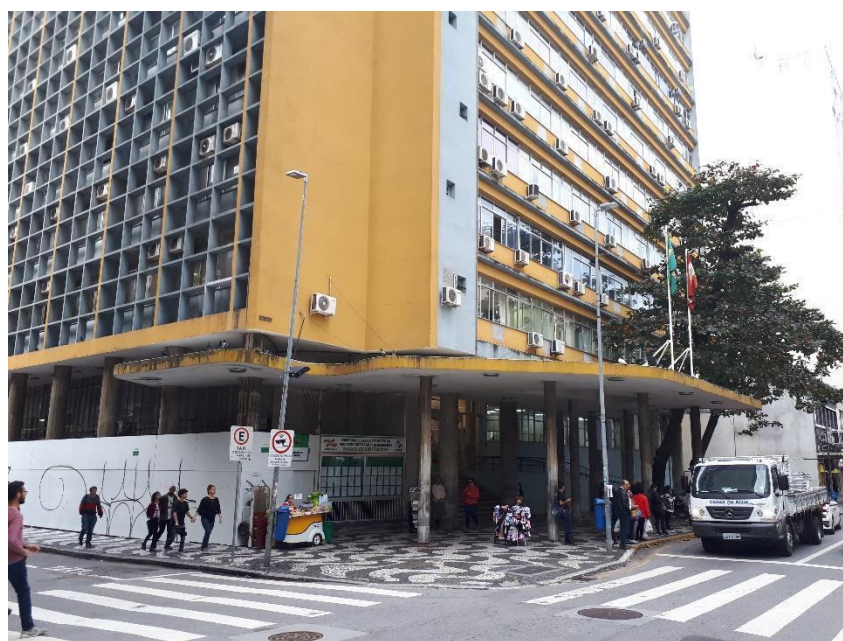
Figura 1 - Esquina Edifício das Diretorias, centro de Florianópolis- SC.
Fonte: fotografia de Anna Pimenta, 22 de julho de 2019.

Este trabalho tem como objetivo abordar a preservação e conservação do patrimônio modernista visando dar recomendações específicas para o Edifício das Diretorias localizado na cidade de Florianópolis, no estado de Santa Catarina. A escolha do edifício se deu por ser uma referência pioneira da manifestação da arquitetura moderna na cidade, a qual atualmente abriga órgãos estaduais, como a Secretaria de Estado de Infraestrutura (SIE) e o Departamento Estadual de Infraestrutura (DEINFRA). A sua implantação buscou integrar o edifício com a cidade através do uso de pilotis o que incorpora o espaço de circulação de pedestres com o edifício, além da marquise curvilínea que valoriza a esquina e mescla o espaço público com o privado (Figura 1).

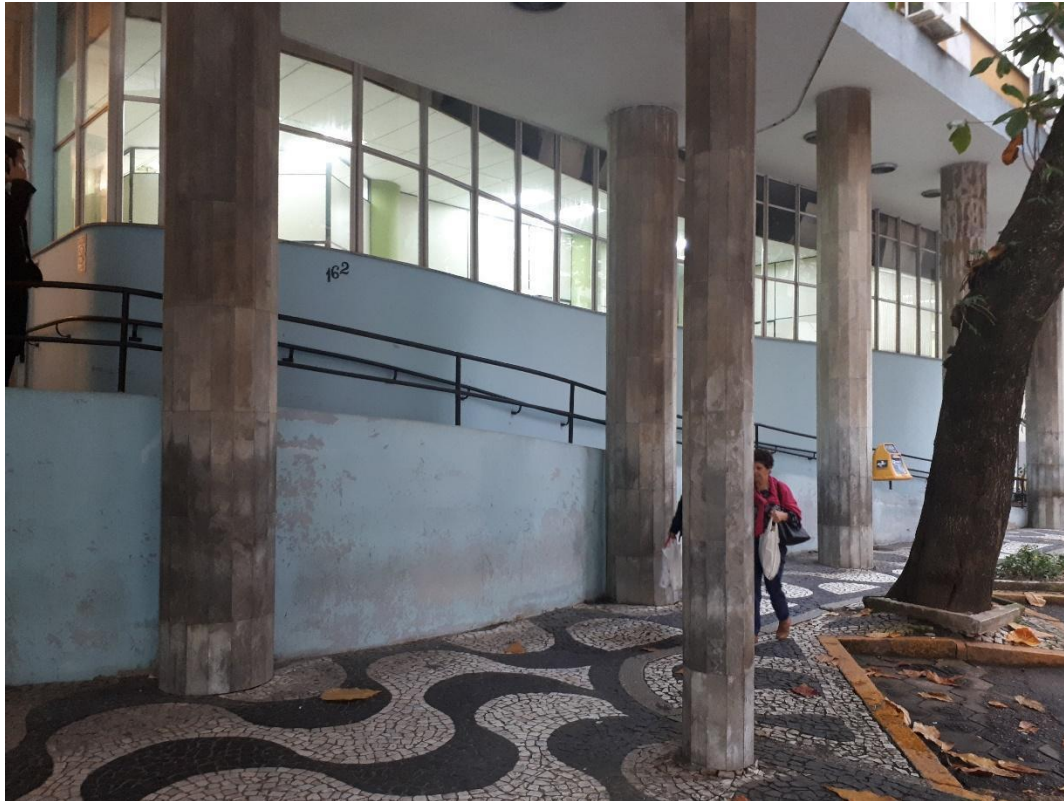
Figura 3 - Rampa do Edifício das Diretorias, centro de Florianópolis- SC.
Fonte: fotografia de Anna Pimenta, 22 de julho de 2019.

O edifício das Diretorias passou ao longo desses anos por poucas alterações. A marquise citada anteriormente possuía uma abertura zenital que foi coberta, além disso adicionou-se uma rampa de entrada ao lado da escada de acesso principal (Figura 3),

para adequar-se as normas de acessibilidade vigente na época desta reforma, a qual não atende à última revisão da norma de acessibilidade NBR 9050 revisada em 2015.

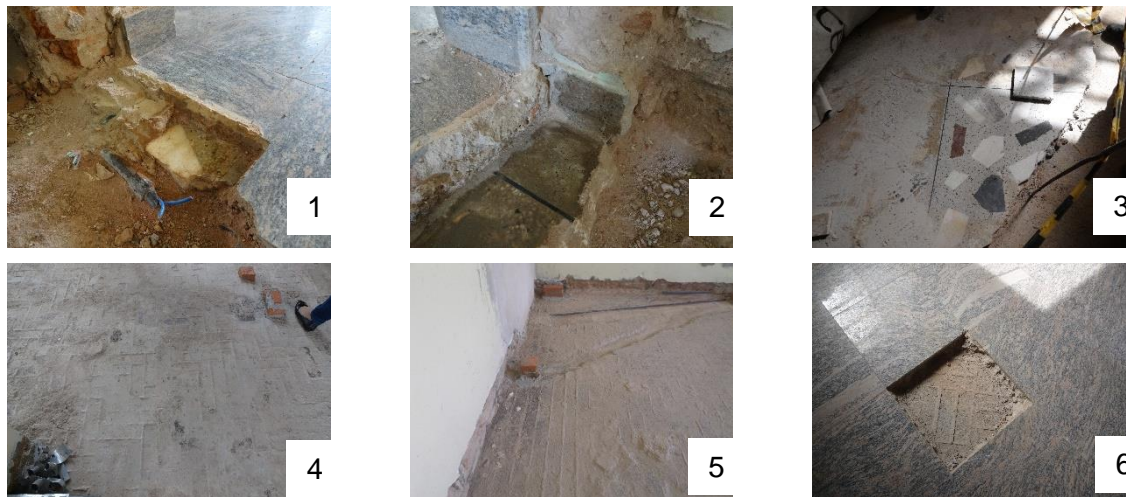
Figura 2 - Prospecções arquitetônicas: o uso de piso em granitina (1, 2 e 3) e taco de madeira (4, 5 e 6). Fonte: Acervo fotográfico IPHAN-GO.

A obra, realizada em etapas, conta com a restauração do bloco tombado e construção de novo anexo para acomodar as funções do Instituto. Na fase de demolição, primeira etapa da recente obra de restauração da antiga Delegacia Fiscal, foram encontradas as evidências de tacos de madeira nos cômodos internos, como também de granitina, conforme apresentado na Figura 2.

Foram encontradas evidências da primeira fase da granitina (TIPO 1) em rodapés da escadaria frontal externa e em soleiras internas no pavimento térreo, apresentadas nos quadros 1 e 2 da Figura 2, com cores mais vivas e grânulos mais graúdos. Estes remanescentes encontrados formavam pequenos trechos, já quebrados pelas intervenções que se sucederam. Na parte interna, com a remoção do piso e da mureta em alvenaria que compunha balcão do hall do acesso principal, foi revelado um trecho de aproximadamente 2 m², em formato oval, acompanhando o formato do balcão, apresentado no quadro 3 da Figura 2, de coloração mais clara e grânulos mais miúdos (TIPO 2). Este remanescente também apresentava cacos grandes em mármore, granito e ardósia, muito comum em áreas externas de residências em Goiânia, construídas entre as décadas de 1940 e 1950 e o único com tal característica encontrada nos bens tombados em Goiânia.

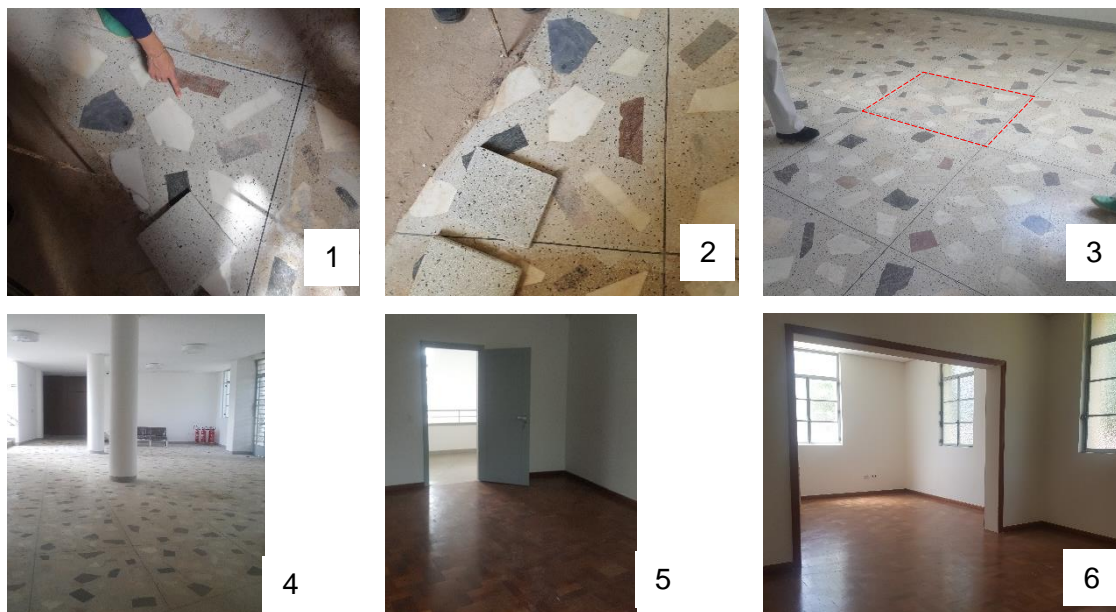
Figura 3 - (1) e (2) remanescente de piso em granitina com cacos, encontrados no saguão do edifício. (3) (4) (5) e (6) recomposição pisos em granitina com cacos e piso tablado de madeira, conforme paginações encontradas nas prospecções realizadas no edifício.

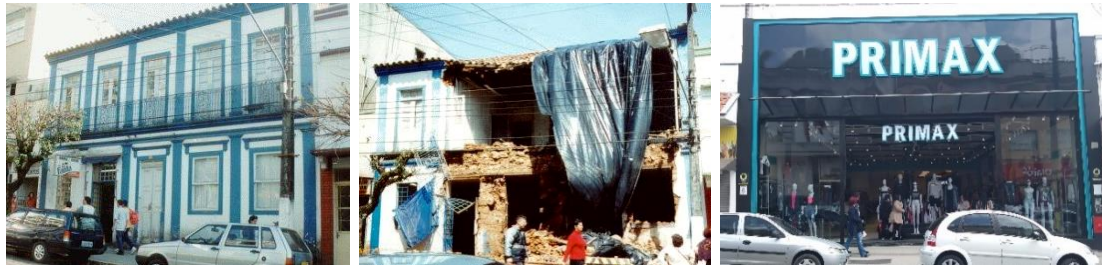
Figura 2 - Sobrado do século XIX que se encontrava em processo de tombamento e ruiu em 2000, após ação criminosa, e edificação posterior voltada ao comércio que foi erguida em seu lote.

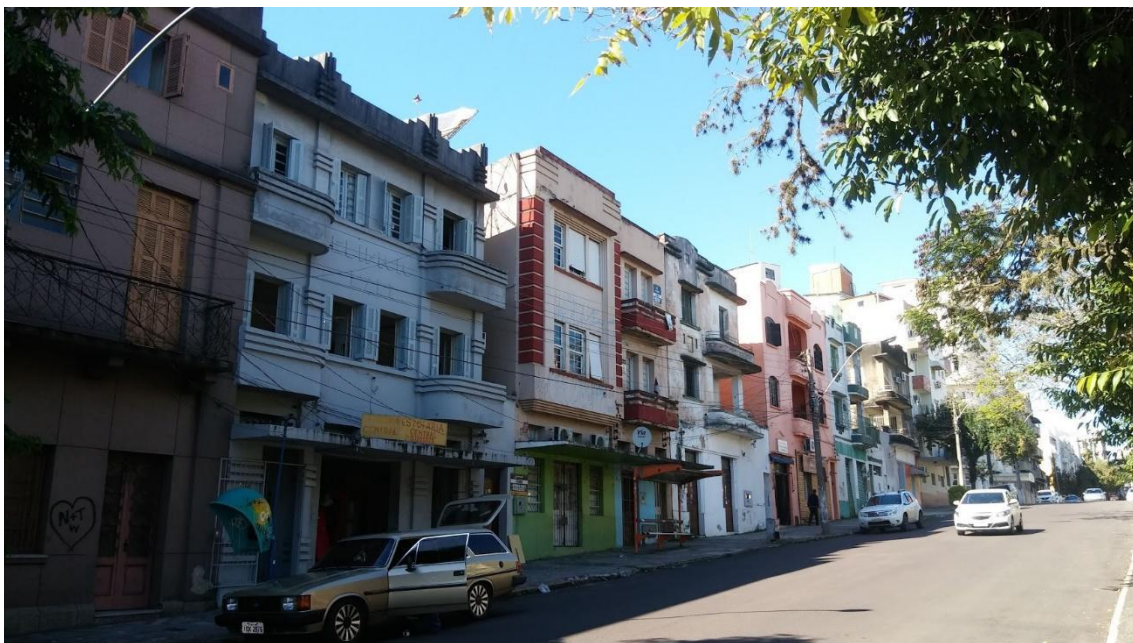
Figura 1 - Edificações com características Art Déco na Av. Rio Branco na cidade de Santa Maria/RS. Fonte: Autoras, 2019.

Para Foletto (p.136) o Art Déco em Santa Maria, se caracteriza pelas formas geométricas simples, definido por linhas precisas. A linha reta é utilizada em diferentes combinações, principalmente em *zig-zag*, curvas, desenhos simétricos na maioria das vezes, estrutura tripartida em base, corpo e coroamento, com platibandas escalonadas e bem trabalhadas, sacadas em balanço que dão ideia de aerodinamismo. Todas essas características podem ser visualizadas nos edifícios da Av. Rio Branco como mostra na (figura 1).

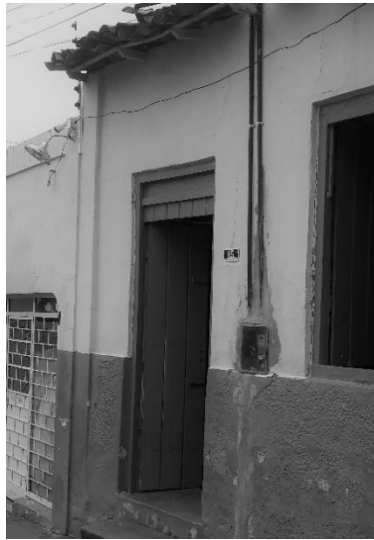
Figura 1 - Edificações com Beiral de Cachorro, em um trecho da Rua Praça do Rosário. Fonte: Os Autores, 2019.

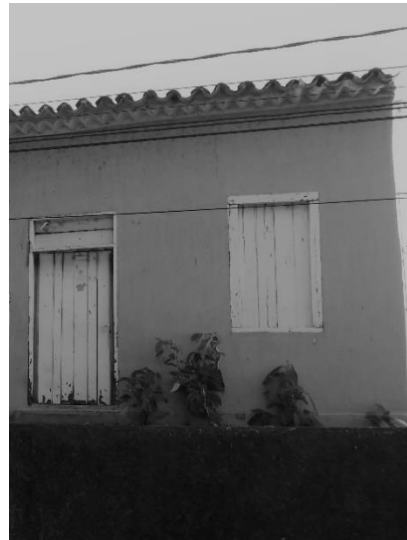
Figura 2 - Edificações com Beiral de Beira-Seveira, em um trecho da Rua Praça do Rosário. Fonte: Os Autores, 2019.
