**UNIVERSIDADE FEDERAL DE SANTA MARIA
CENTRO DE TECNOLOGIA
PROGRAMA DE PÓS-GRADUAÇÃO EM ENGENHARIA CIVIL**

**PRINCIPAIS PATOLOGIAS ENCONTRADAS NOS PRÉDIOS DA
UFSM EXECUTADOS PELO PROGRAMA REUNI - CAMPUS SEDE**

Dissertação apresentada ao Curso de Mestrado do Programa de Pós-Graduação em Engenharia Civil, Área de Concentração em Construção Civil, da Universidade Federal de Santa Maria (UFSM, RS), como requisito final para obtenção do grau de **Mestre em Engenharia Civil**.

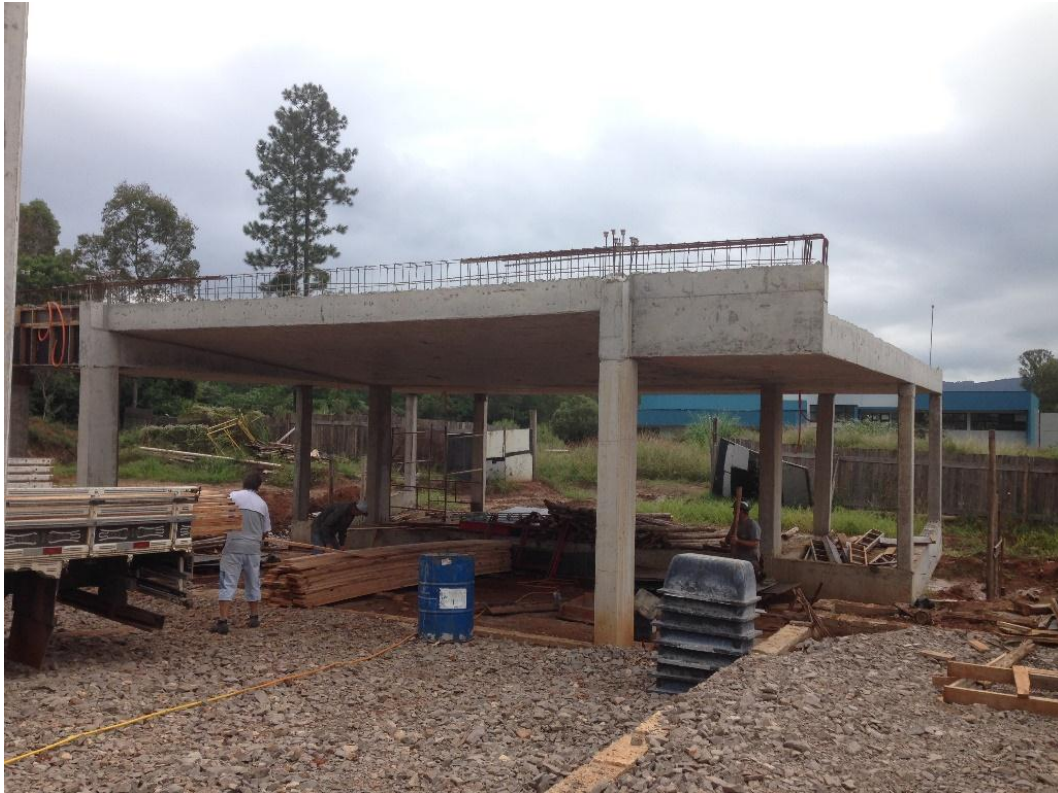
Figura 35 – Auditório do Prédio do Curso de Arquitetura

Localização das Patologias: auditório – laje e pilar.

- Falha de concretagem na ligação entre pilar e laje.

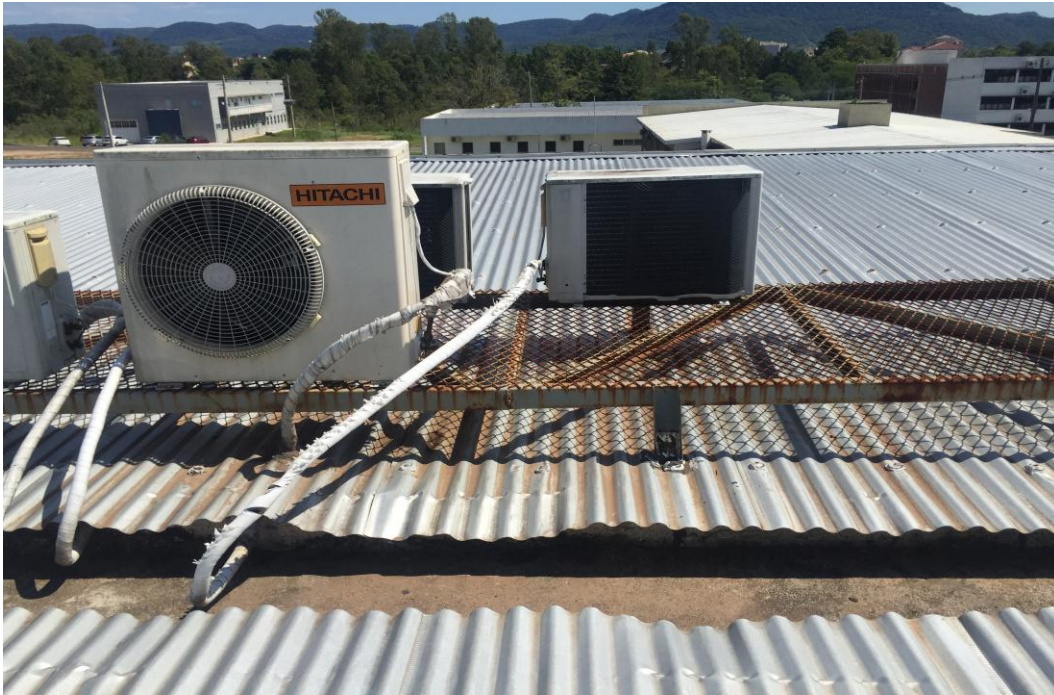
Figura 60 – Cobertura avariada

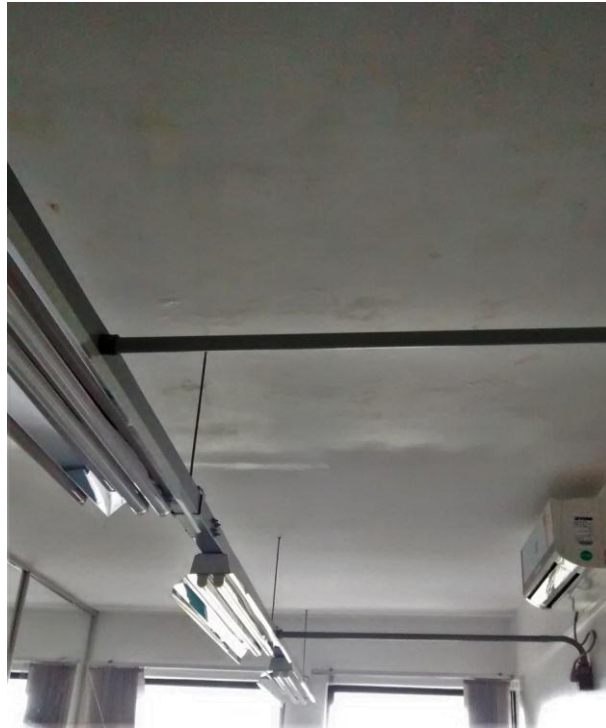
Figura 62 – Mofo e manchas de umidade em sala do segundo pavimento

Análise: constataram-se fissuras externas nas fachadas pelas quais ocorre a infiltração de água da chuva para o interior do edifício, o que justifica o aparecimento de bolor e mofo nas paredes internas das salas. A presença da umidade devido às infiltrações propicia a proliferação de microrganismos, causando a coloração escurecida na superfície das paredes e teto, além do mau cheiro no ambiente. As fissuras podem estar relacionadas à retração da argamassa de revestimento.

Cabe, agora, corrigir os problemas existentes no que diz respeito, especialmente, à impermeabilização das paredes das fachadas com a remoção do revestimento que se encontra comprometido com fissuras e sua correção por meio da aplicação de um novo reboco com argamassa de traço correto, sua impermeabilização e pintura com tinta especial para fachada, a fim de evitar a passagem de umidade para o interior do prédio.

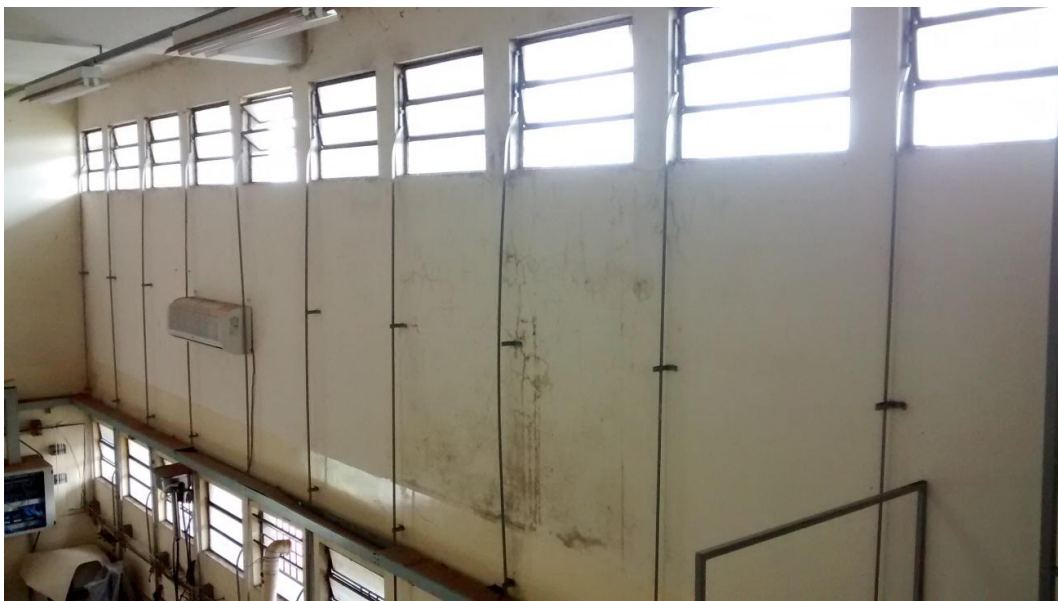
Figura 63 – Mofo e manchas de umidade em parede do laboratório

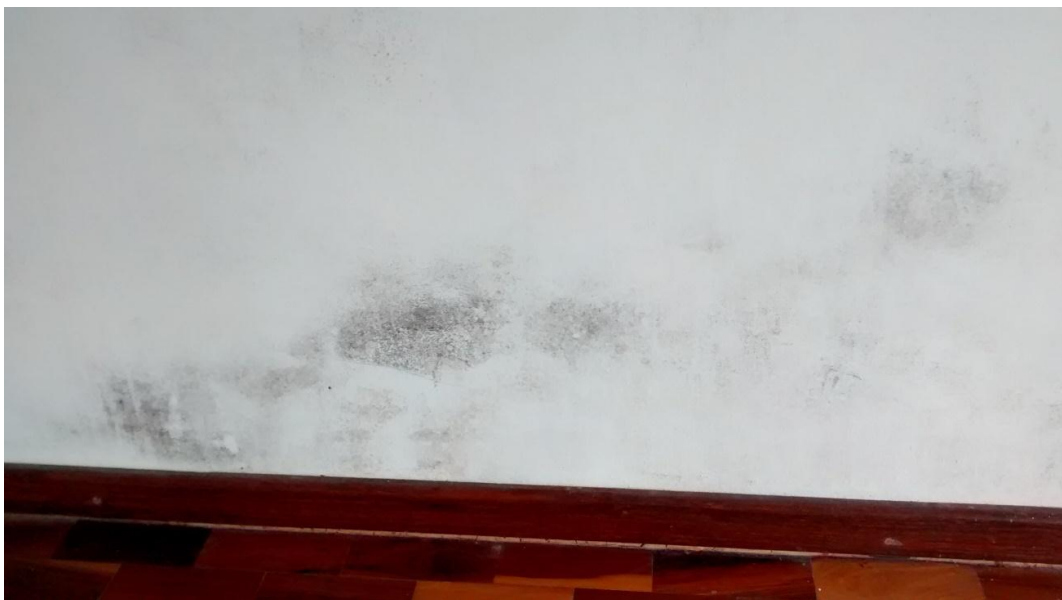
Figura 80 – Mofo em revestimento interno de parede junto à dreno externo de ar condicionado

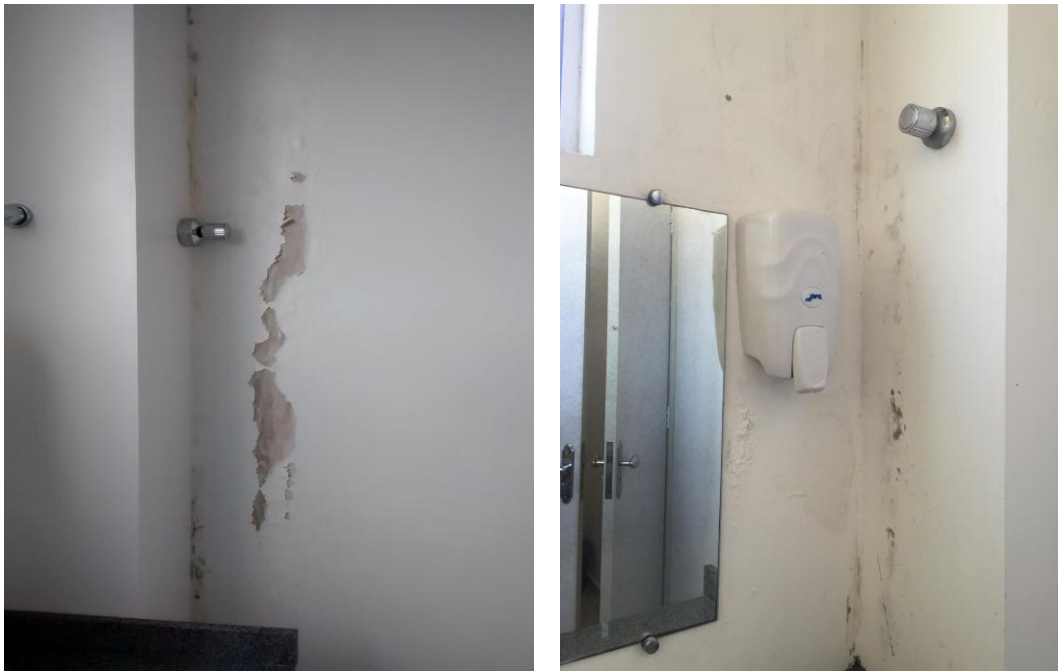
Figura 83 – Descascamentos de pintura em regiões próximas à *shafts* nos banheiros

Em alguns banheiros, existem manchas de umidade no teto, e descascamento de pintura em paredes próximas a *shafts*, o que pode indicar a presença de vazamentos.

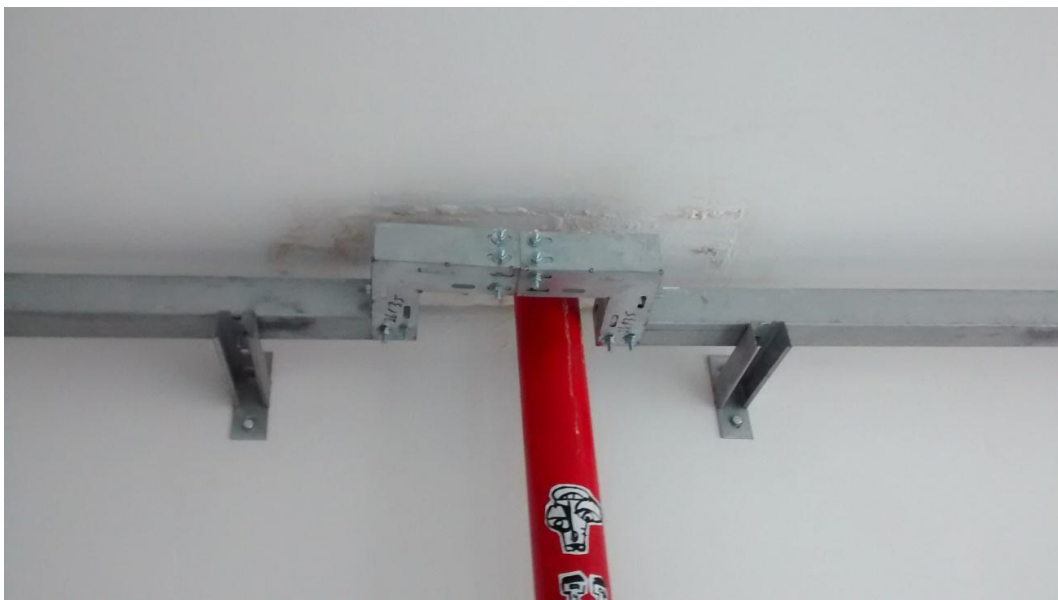
Figura 84 – Bolhas na pintura junto à tubulação de combate à incêndio

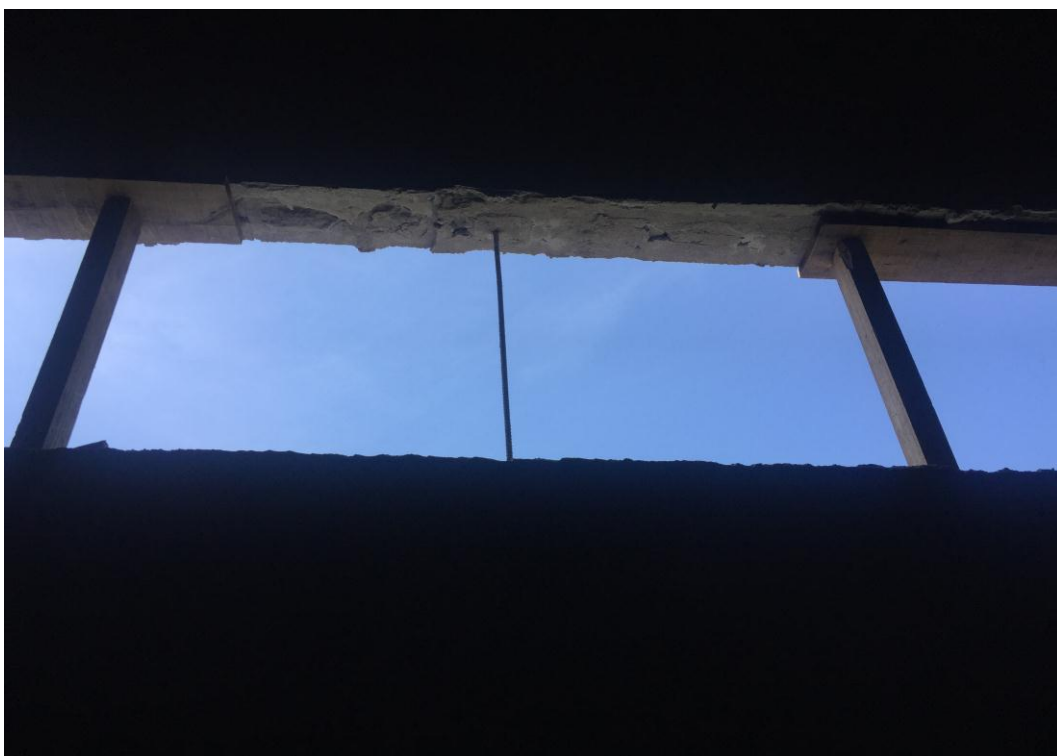
Figura 94 – Laje com problema de concretagem

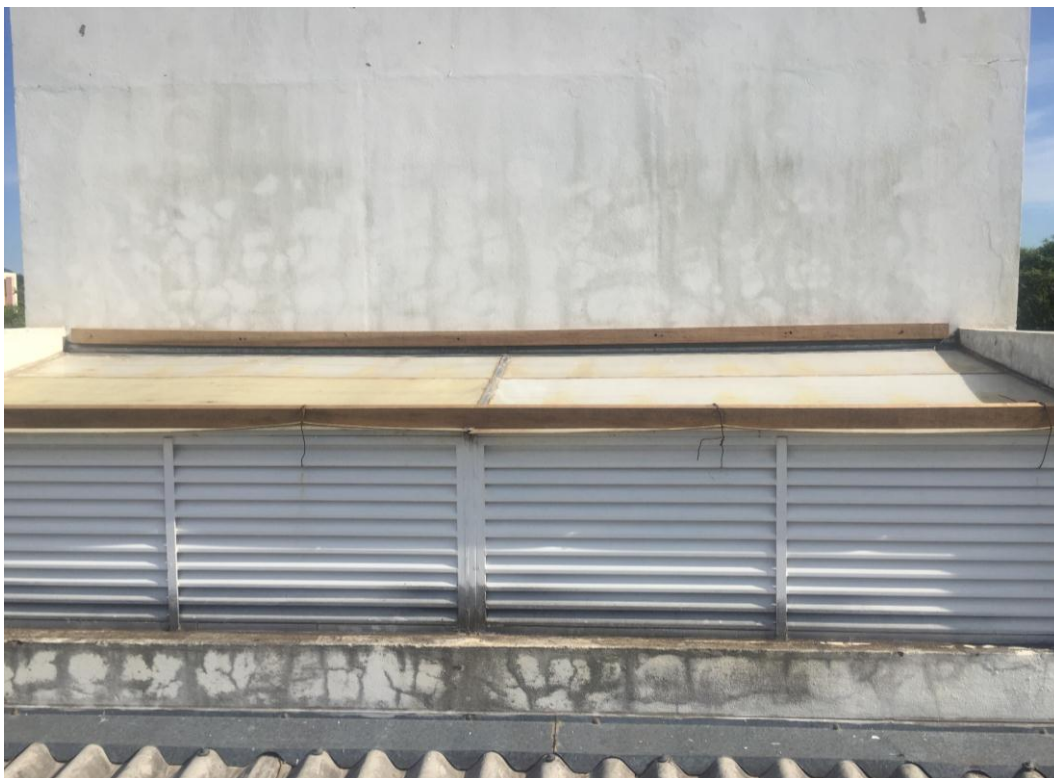
Figura 104 – Vista externa da cobertura de policarbonato

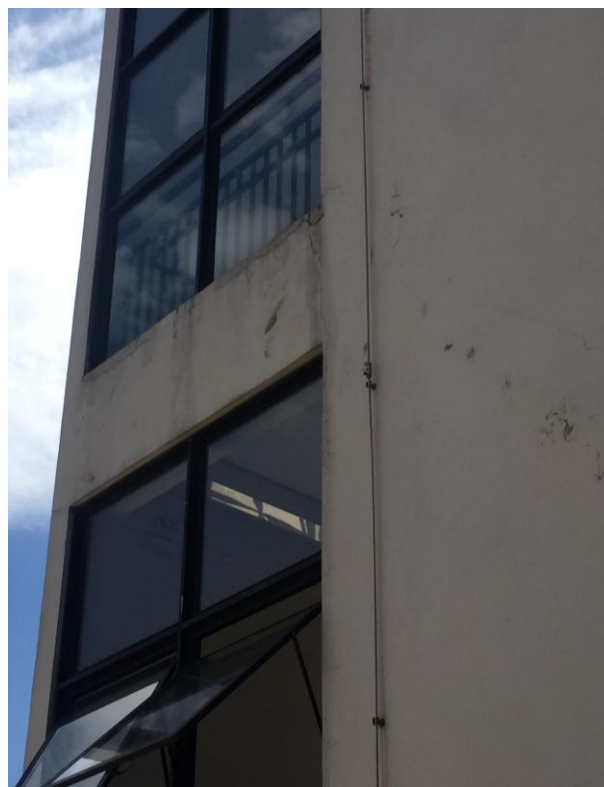
Figura 111 – Manchas de mofo na fachada indicando o mau funcionamento das pingadeiras sob as esquadrias
