**PRESERVAÇÃO DO PATRIMÔNIO ARQUITETÔNICO MODERNO DE
SANTA MARIA: O EDIFÍCIO DA SULBRA**

Dissertação apresentada ao Curso de Pós-Graduação Profissional em Patrimônio Cultural da Universidade Federal de Santa Maria (UFSM, RS), como requisito parcial para a obtenção do título de **Mestre em Patrimônio Cultural**.

Mendes, Raquel Gonzalez Poubel
Preservação do Patrimônio Arquitetônico Moderno de Santa
Maria: o edifício da SULBRA / Raquel Gonzalez Poubel
Mendes.- 2017.
157 p.; 30 cm

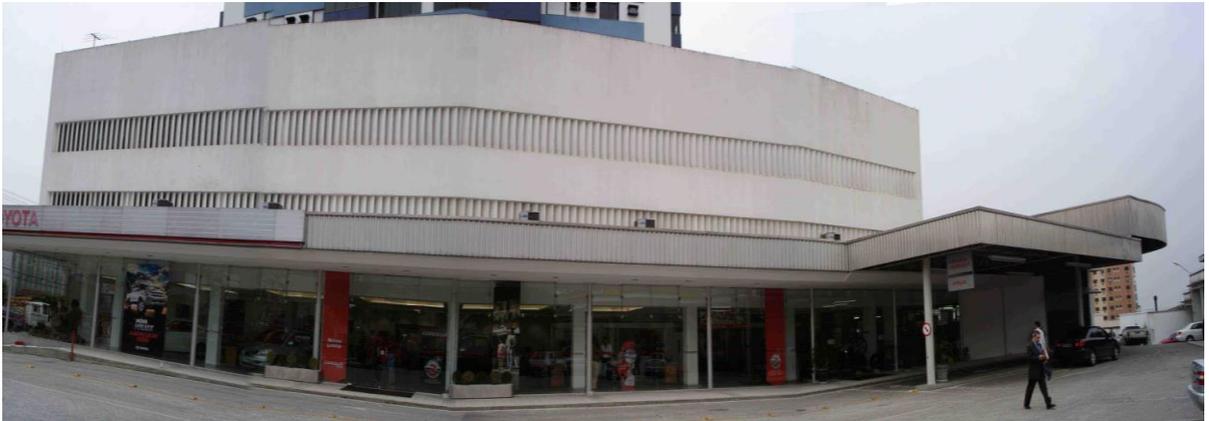
Figura 02: Fachada Noroeste do Edifício da antiga Sulbra
Fonte: WOLLE, Alberto (2006).

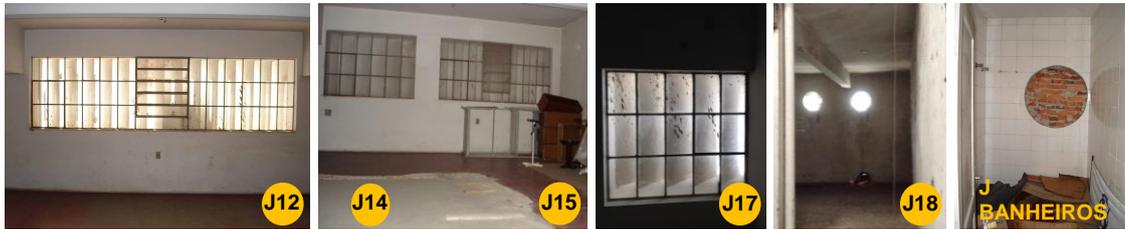
Obs: As Janelas dos banheiros não existem mais. Em ambas os vãos foram fechados com tijolo cerâmico.

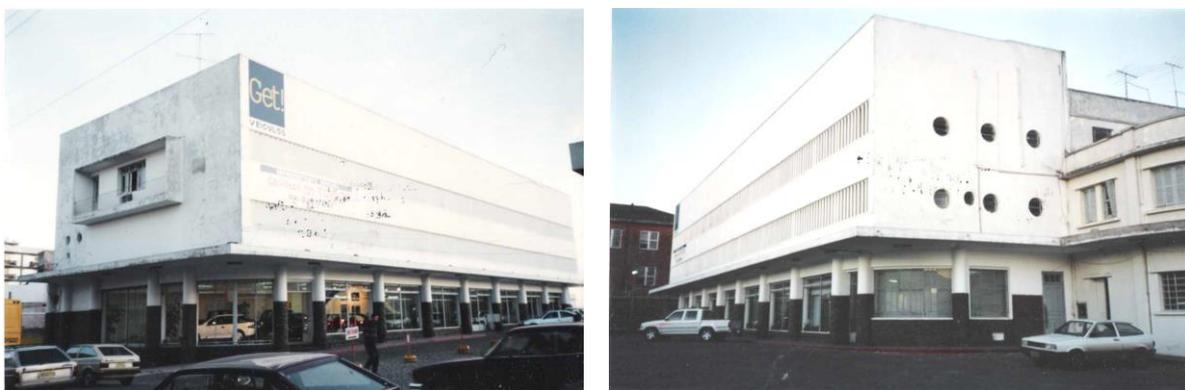
As figuras 08 e 09 mostram a edificação antes das reformas que ocorreram no ano de 1998. Nesta época suas características originais ainda eram preservadas, como o revestimento em pedra nos pilares, vedação em vidro no salão de exposições que inclusive acompanhava a curvatura se alinhando aos pilares, aberturas circulares na fachada lateral e o anexo próximo ao volume principal, ambos na parte Sudoeste.

Figuras 08 e 09: Fachada anterior e posterior, respectivamente, da edificação principal
Fonte: Acervo Andrey Schlee, 2002

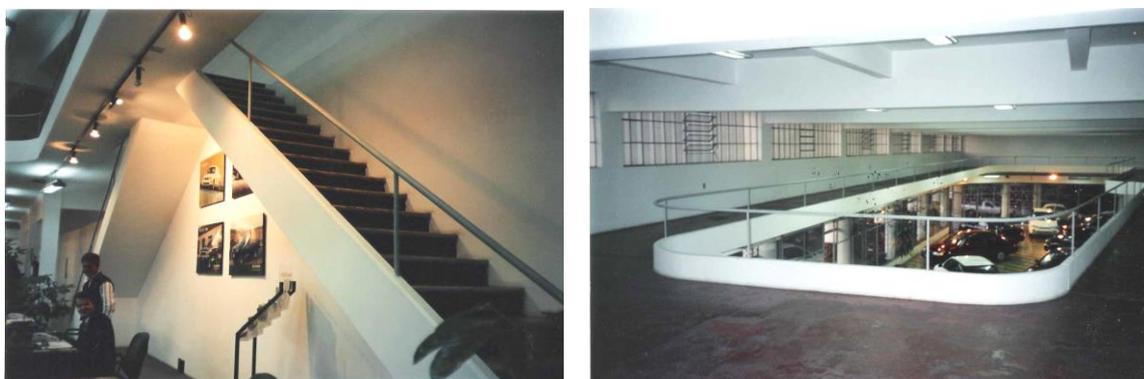
Nas próximas imagens (Figuras 10 e 11) aparecem o interior da edificação, ainda com as escadas e mezanino intactos. Hoje já não existe mais o guarda corpo do mezanino e o vão foi fechado com placas de madeira. As escadas, infelizmente, foram demolidas e seus vãos foram fechados com concreto.

Figuras 10 e 11: Escadas de acesso do térreo ao mezanino e mezanino, respectivamente
Fonte: Acervo Andrey Schlee, 2002

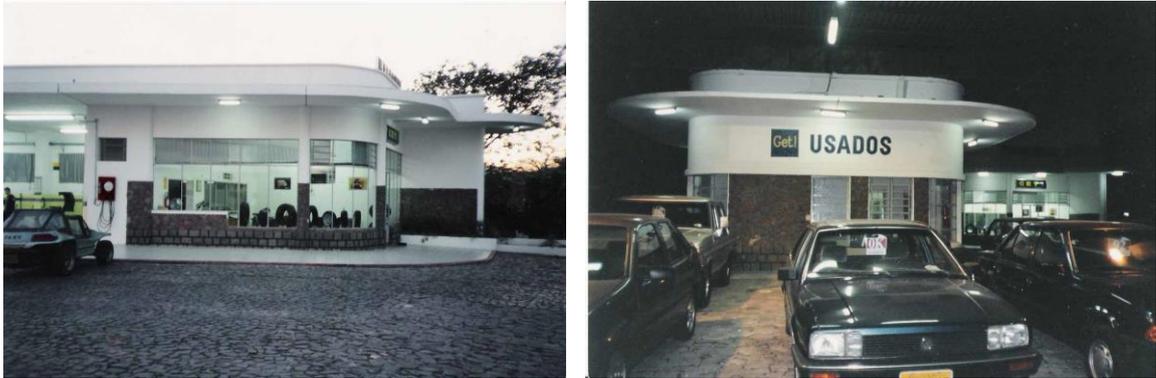
As figuras 12 e 13 mostram algumas partes do complexo que ainda estão preservados. A primeira, mostra onde era originalmente o bar, ainda com seu revestimento em pedra em parte da fachada frontal, enquanto a segunda, mostra o *Service Station* antes de ser demolido nas últimas reformas.

Figuras 12 e 13: Bar e Service Station, respectivamente
Fonte: Acervo Andrey Schlee, 2002

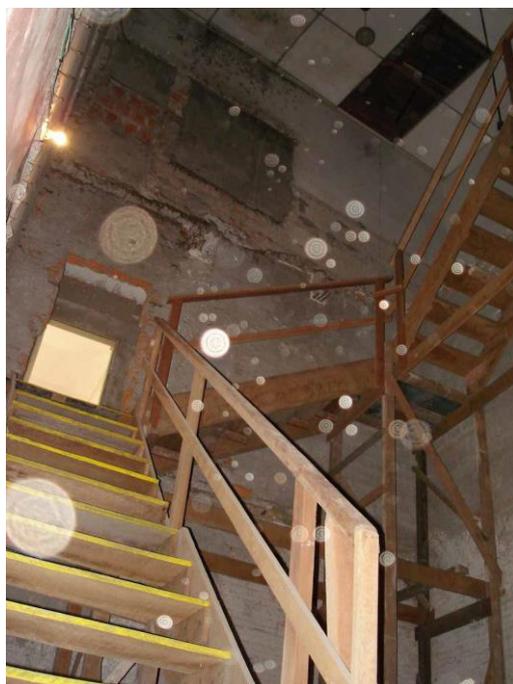
Figura 44: Escada de madeira improvisada que fizeram para acessar os pavimentos superiores. Para coloca-la, foi necessário fazer um rasgo na laje.
Fonte: WOLLE, Alberto (2006).

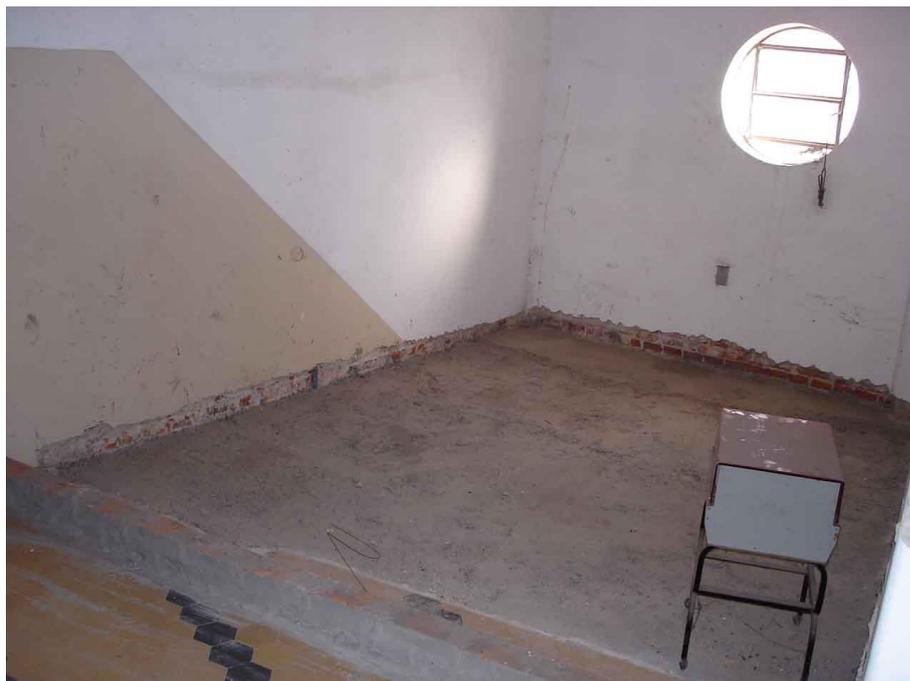
Figura 65: Vão da escada que foi demolida com laje concretada.
Fonte: WOLLE, Alberto (2006).

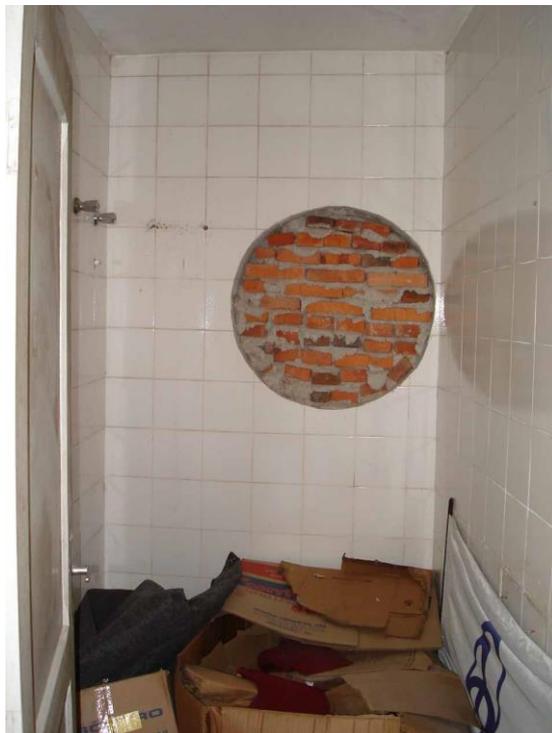
Figura 93: Janela dos banheiros fechadas com tijolo cerâmico.
Fonte: WOLLE, Alberto (2006).
OBS: Não foi possível tirar a foto da J16, pois não foi autorizada a entrada.

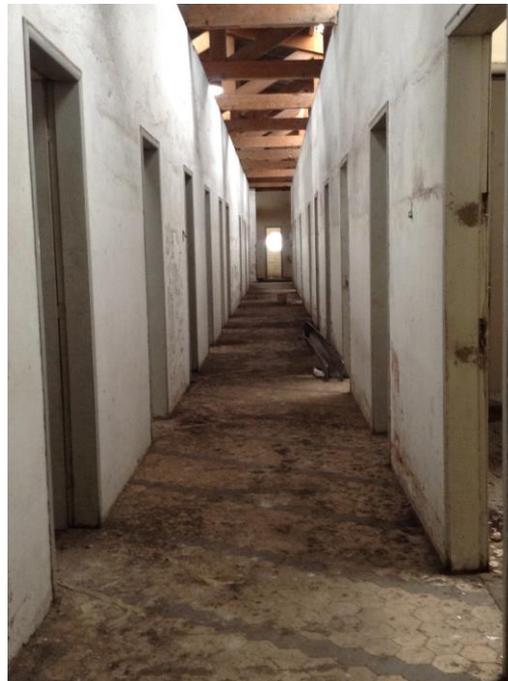
Figura 109: Lajota do piso comprometida, assim como as paredes, os caixonetes e alisares das portas (manchas causadas pelos dejetos dos morcegos).
Fonte: POUBEL, Raquel (2017).

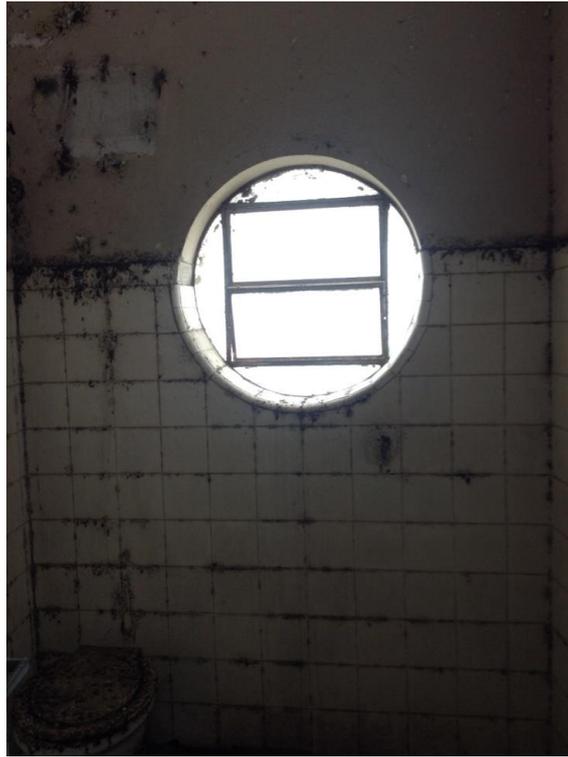
Figura 112: Paredes com umidade e dejetos de morcego.
Fonte: POUBEL, Raquel (2017)

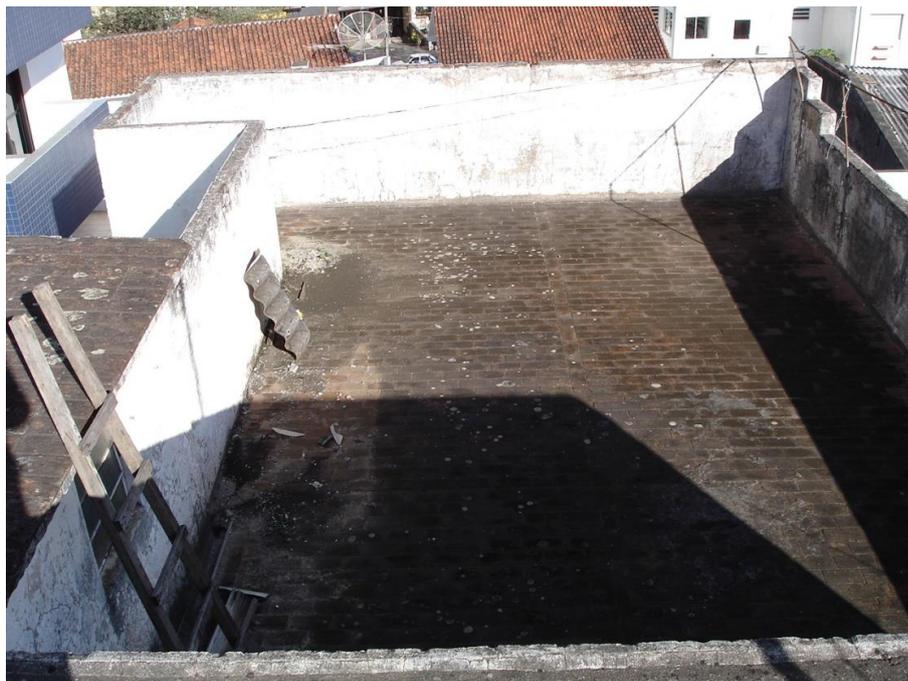
Figura 114: Piso do terraço comprometido pela falta de manutenção
Fonte: WOLLE, Alberto (2006).

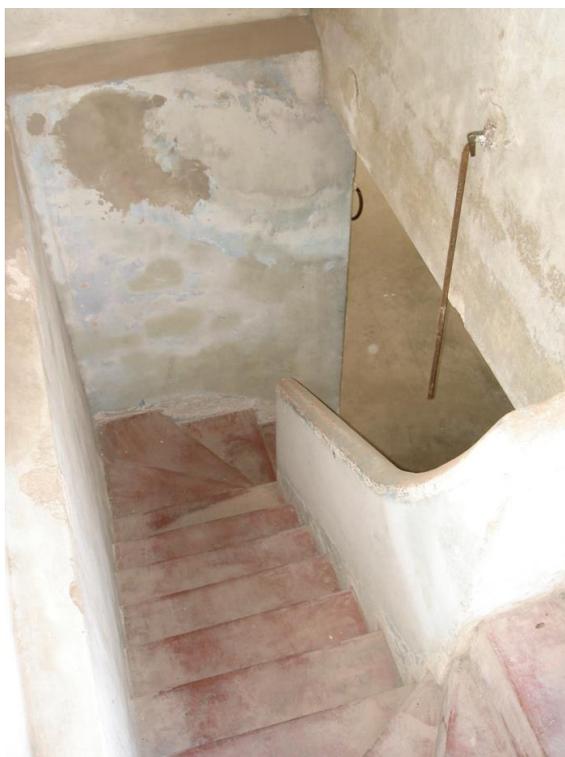
Figura 115: Piso em cimento queimado comprometido pela falta de manutenção,
assim como as paredes.
Fonte: WOLLE, Alberto (2006).

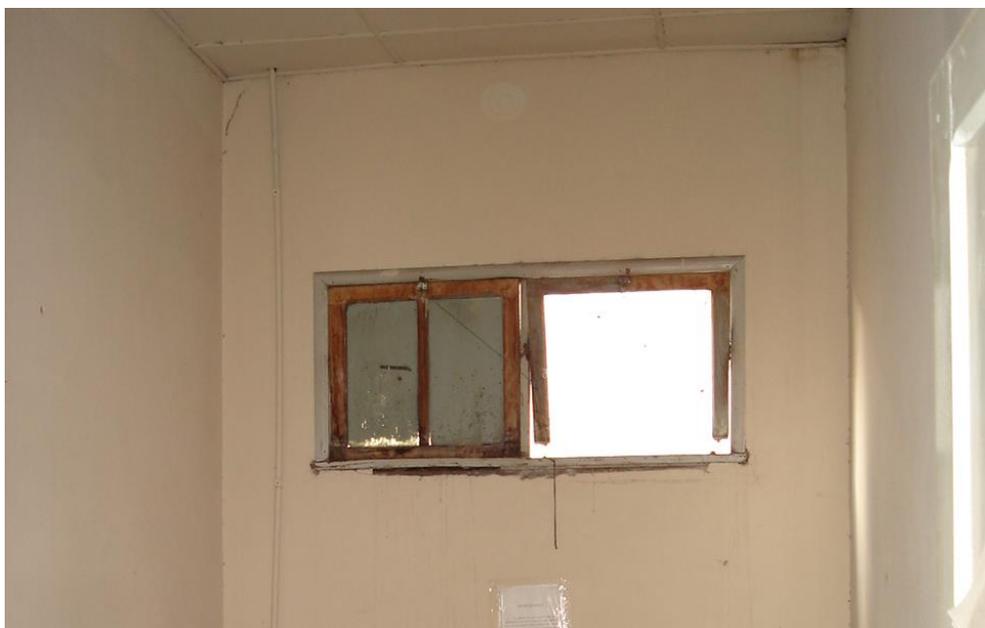
Figura 119: Vidro e parte da esquadria quebrados.
Fonte: WOLLE, Alberto (2006).

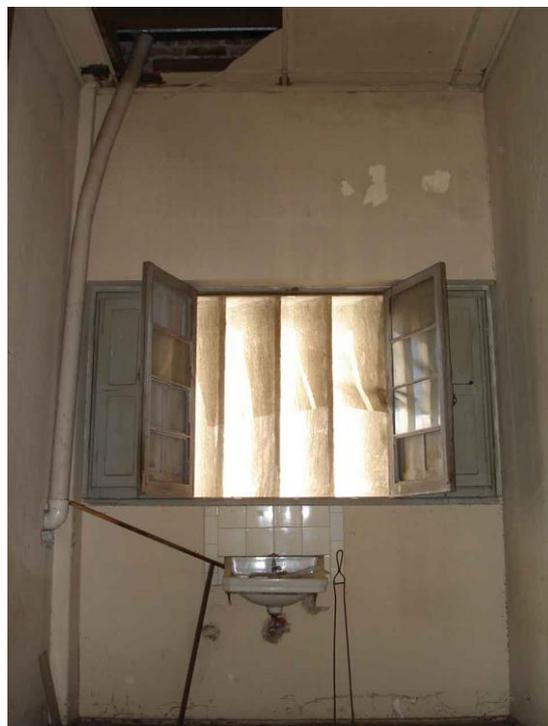
Figura 121: Janela com vidros quebrados e sem pintura devido a falta de manutenção.
Fonte: WOLLE, Alberto (2006).

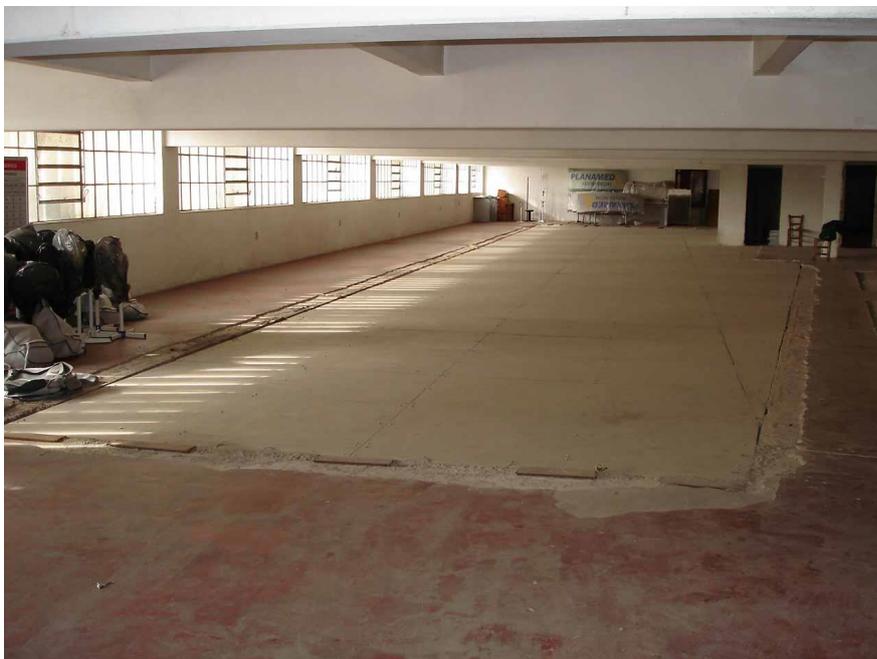
Figura 122: Piso comprometido pela falta de manutenção. Vão do mezanino fechado.
Fonte: WOLLE, Alberto (2006).

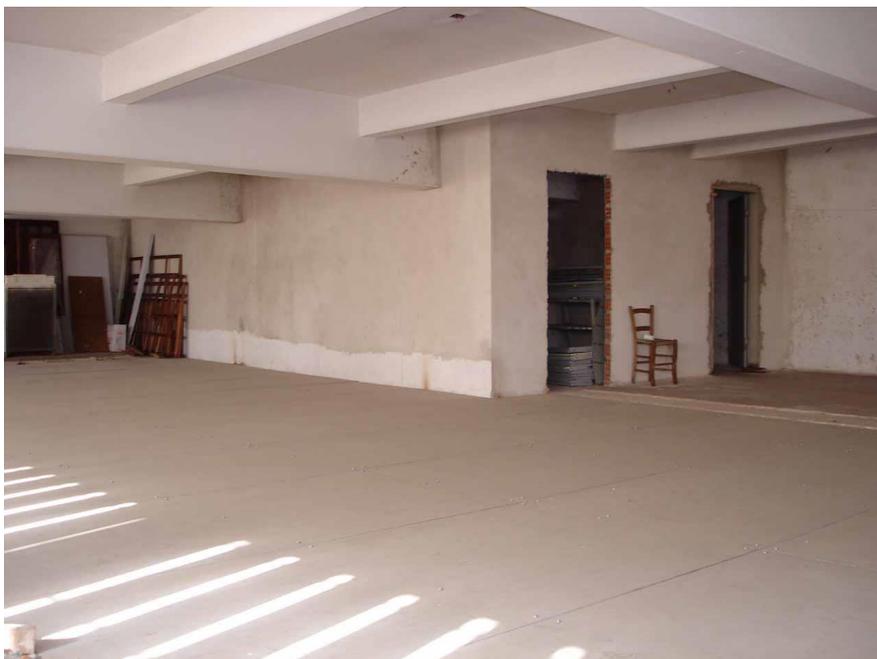
Figura 123: Portas sem caixonetes e alisares e pintura comprometida.
Fonte: WOLLE, Alberto (2006).
